**UNIVERSIDADE FEDERAL DO RIO GRANDE DO NORTE
CENTRO DE TECNOLOGIA
PROGRAMA DE PÓS-GRADUAÇÃO EM ENGENHARIA CIVIL**

**ARGAMASSAS DO GRUPO ESCOLAR AUGUSTO SEVERO/RN:
CARACTERIZAÇÃO E INCIDÊNCIA DE MANIFESTAÇÕES
PATOLÓGICAS**

Dissertação apresentada ao Programa de Pós-graduação, em Engenharia Civil, da Universidade Federal do Rio Grande do Norte, como requisito parcial à obtenção do título de Mestre em Engenharia Civil.

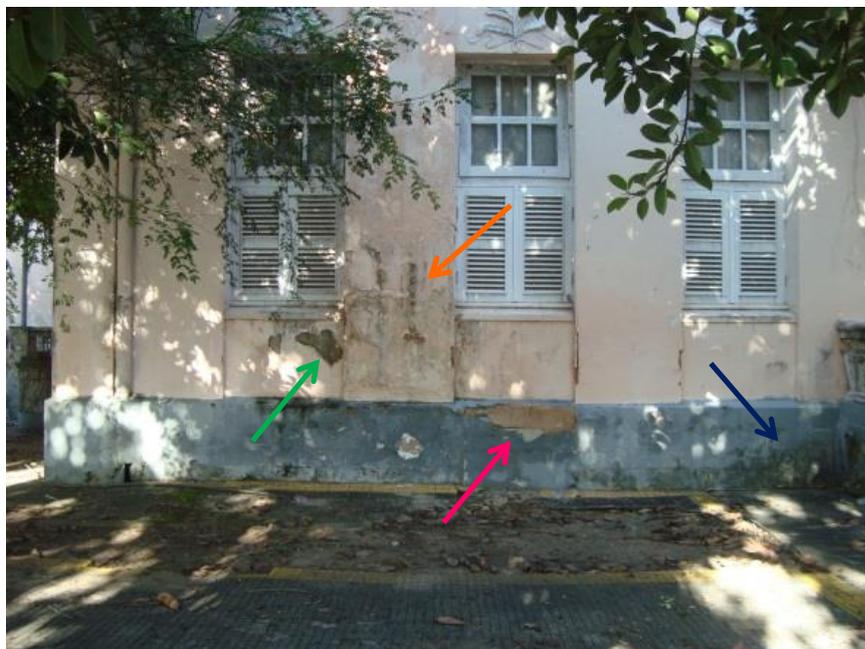
A Figura 4.5 ilustra a presença de manchas de umidade (indicada pela seta azul), desprendimento do revestimento (indicado pela seta rosa), presença de mofo e bolor (indicada pela seta verde) e ainda sujeidade (indicada pela seta laranja). As manchas de umidade podem ser observadas na parte de baixo da imagem, principalmente no canto direito, onde a manifestação da patologia é evidenciada, apresentando tonalidade escura. Essas manchas foram possivelmente causadas por umidade ascensional proveniente da absorção de água do solo, com o tempo essas

É possível observar que entre as duas janelas da esquerda há presença de sujeira. A umidade ascensional pode ter facilitado a deposição e adesão de partículas no local. E a existência de vegetação na edificação, como pode ser observado na Figura 4.5, pode ter influenciado na deposição das partículas, pois dificulta a insolação da parede, favorecendo portanto a permanência da umidade. De acordo com Petrucci (2000), a insolação provoca a evaporação da umidade na superfície do revestimento da fachada e no interior dos poros e microporos, dificultando a deposição e adesão das partículas na superfície do revestimento. A falta de insolação e a umidade contribuíram para o desenvolvimento de mofo e bolor observado na parte de baixo da janela da esquerda.

Figura 4.5: Detalhe de parte da fachada frontal, mostrando a presença de manchas de umidade, desprendimento do revestimento, mofo e bolor, e sujeira.

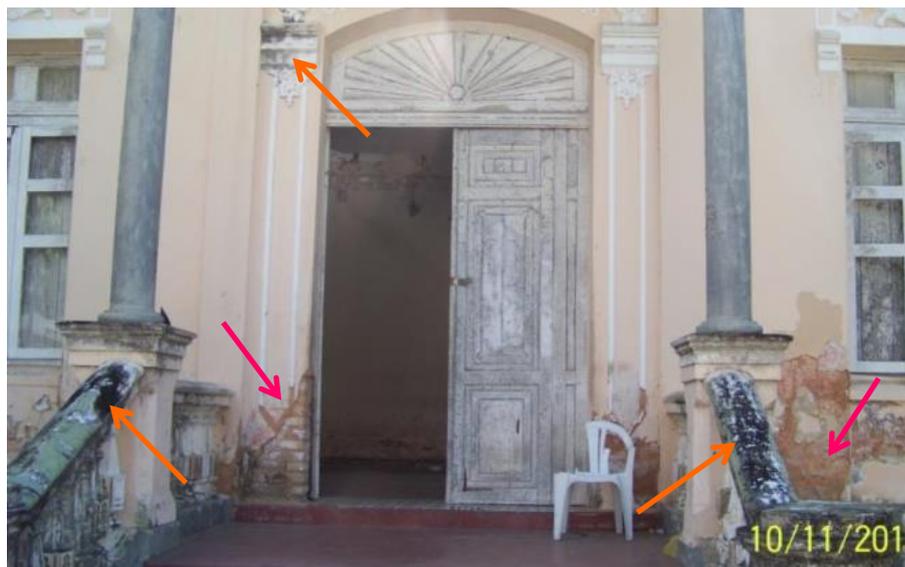
Figura 4.8: Detalhe da fachada frontal, mostrando sujeidade e desprendimento do revestimento na parede.

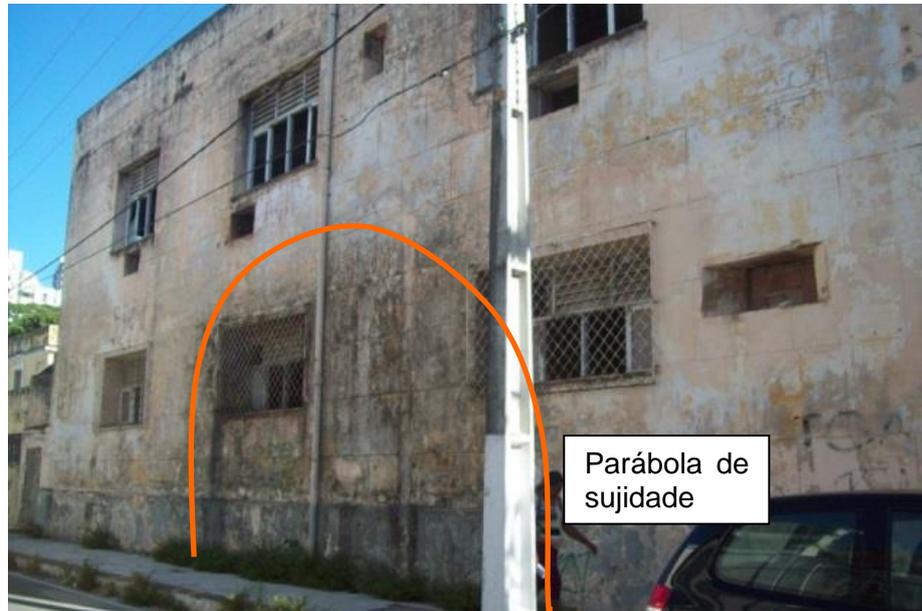
A Figura 4.10 ilustra sujidade na parte de cima da fachada e no meio em forma de parábola. Segundo Vieira (2005), a porosidade do revestimento das fachadas influencia na quantidade de água de escoamento, devido a absorção de água pelos materiais. Na Figura, o revestimento externo em argamassa é a base de cimento e, portanto, possui poros de menor diâmetro, dificultando a evaporação da água na superfície da fachada, facilitando assim a deposição e adesão das partículas. Além disso, essa fachada não recebe muita insolação, isso associado a alta umidade relativa do ar da cidade de Natal, que segundo Barros et al. (2013) é em média 79,3% e raramente ultrapassa valores menores que 74%. Esses fenômenos favorecem ainda mais a impregnação das partículas no revestimento.

vertical. De acordo com Petrucci (2000), esse ângulo depende unicamente do vento e de suas oscilações tanto em magnitude como em direção. Assim, percebe-se que a ação do vento e do conjunto chuva-vento resultou na formação da “parábola” de sujidade observada na fachada lateral esquerda do GEAS.

Figura 4.10: Detalhe da fachada lateral esquerda, mostrando sujidade na parte superior e a parábola de sujidade no meio da fachada.

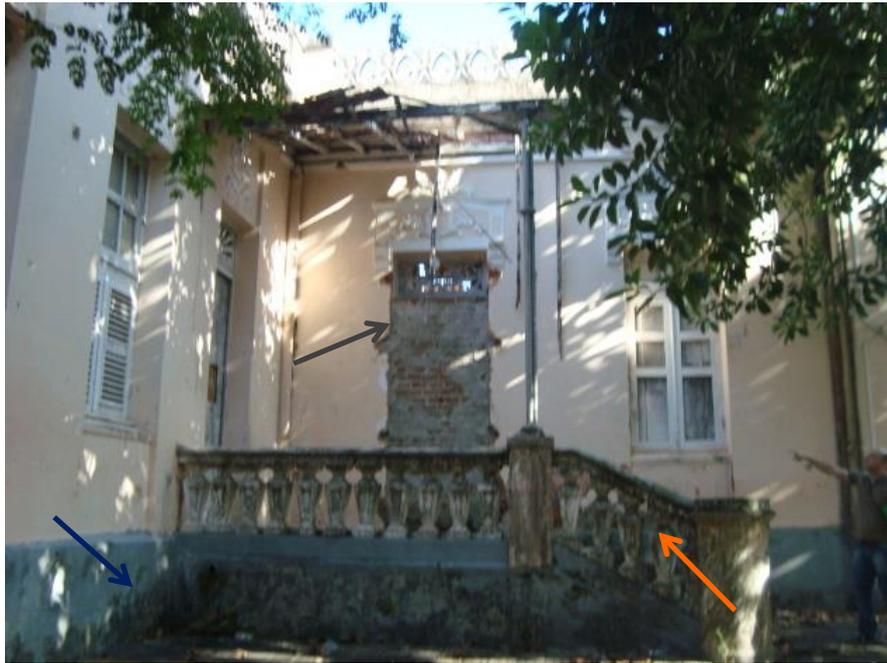
O uso de material inadequado (indicado pela seta cinza), deve-se ao fato de que o detalhe da fachada mostrado nessa Figura pertence a época de 1908 da edificação, quando ainda não existia cimento. O revestimento nesse local é constituído de cal, areia e argila, como identificado no item 4.3 sobre a caracterização das argamassas. Assim, o uso de material a base de cimento, segundo Veiga (2003) descaracteriza e pode alterar as características de funcionamento da parede.

Figura 4.11: Detalhe da fachada lateral esquerda, mostrando sujidade no guarda-corpo, manchas de umidade e utilização de material inadequado.

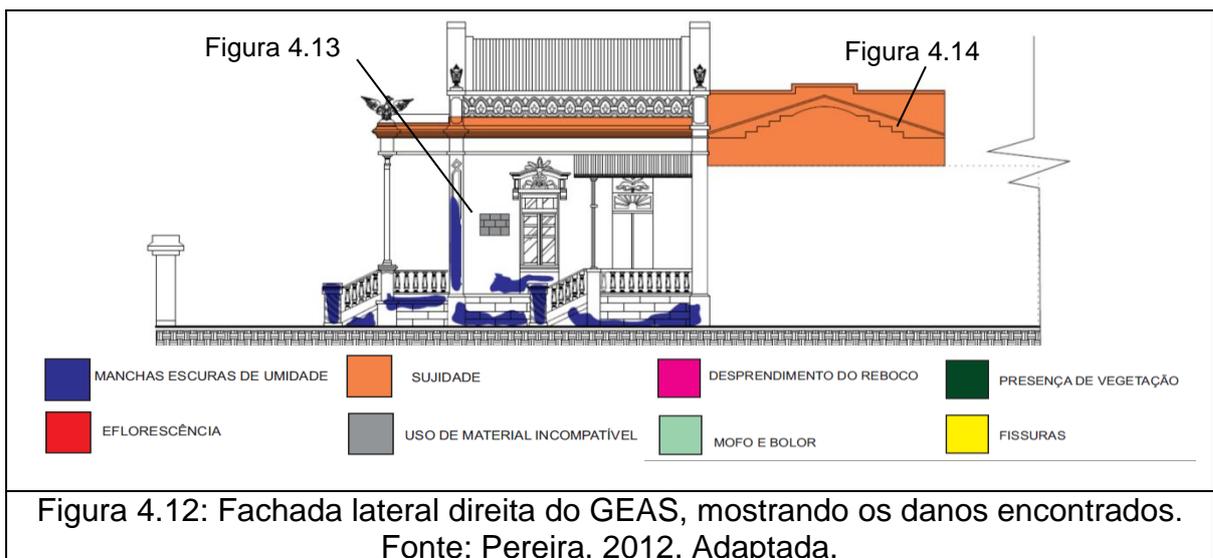
Figura 4.12: Fachada lateral direita do GEAS, mostrando os danos encontrados.
Fonte: Pereira, 2012. Adaptada.

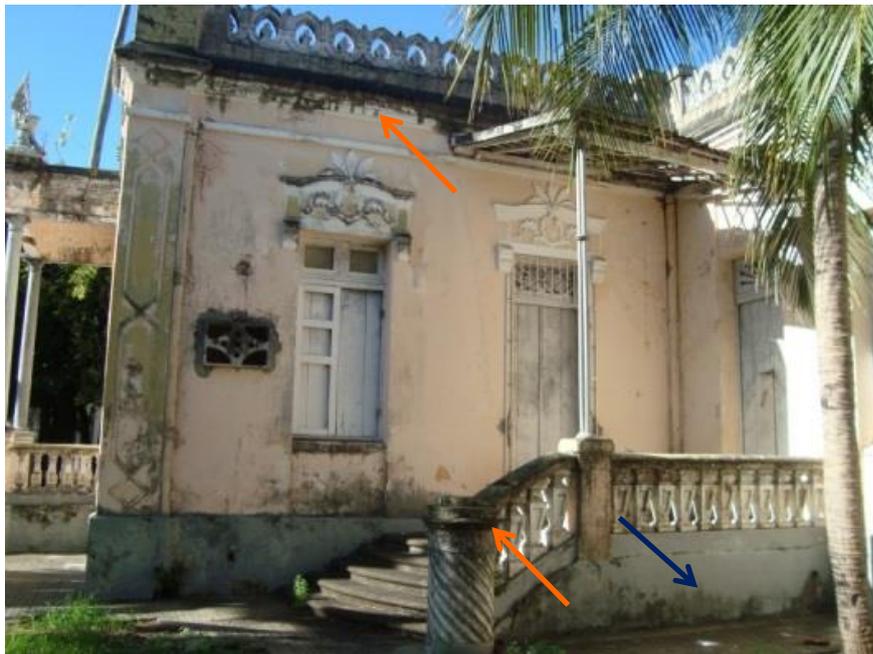
A sujeidade observada no guarda-corpo e na cimalha foi causada pela deposição de adesão de partículas na superfície do revestimento. As saliências nesses elementos arquitetônicos, como mencionado anteriormente, favorece a incrustação das partículas. Além disso, a alta umidade relativa do ar da cidade, a localização da edificação em área comercial, na qual há grande fluxo de veículos, influenciam diretamente na sujeidade. Segundo Petrucci (2000), as principais causas da degradação estética das fachadas dos edifícios por sujeidades são o pó atmosférico e as fumaças pretas.

Figura 4.13: Detalhe da fachada lateral direita, mostrando manchas escuras de umidade na base da parede e no guarda-corpo.

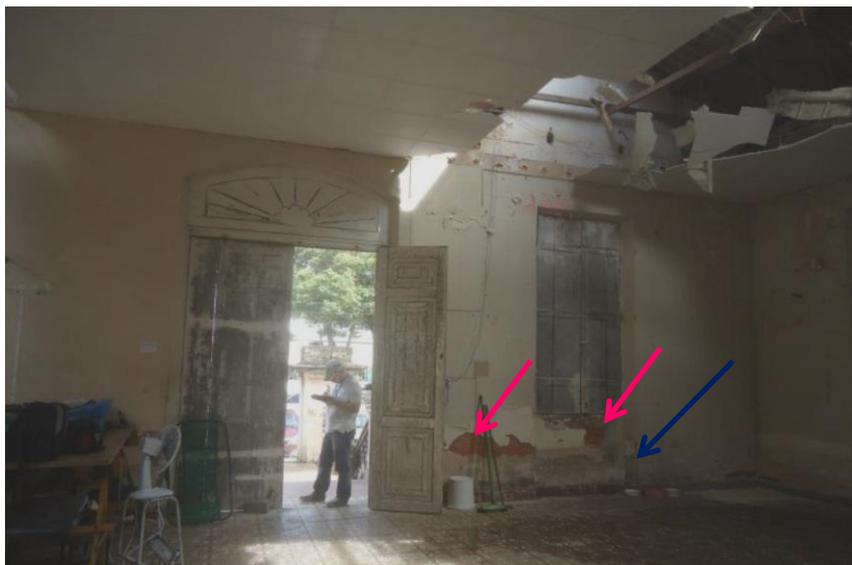
Figura 4.17: Ilustrando o desprendimento do revestimento e manchas de umidade.

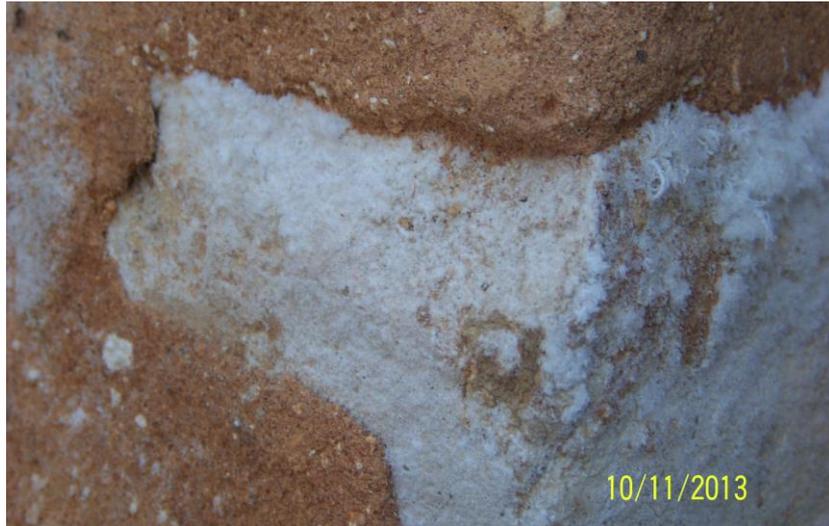
A eflorescência ilustrada na Figura 4.18 foi causada possivelmente por sais que foram carregados juntamente com a água que ascendeu por capilaridade. Segundo Arnold e Zehnder¹⁰ (1990) apud Nasser (2004) com a evaporação da umidade presente no revestimento ou com a diminuição da umidade relativa do ambiente ocorre a cristalização dos sais. Na Figura em questão observa-se que a eflorescência é de cor branca e se apresenta na forma de véu.

Figura 4.18: Eflorescência observada na imagem da Figura 4.17, com maior ampliação.

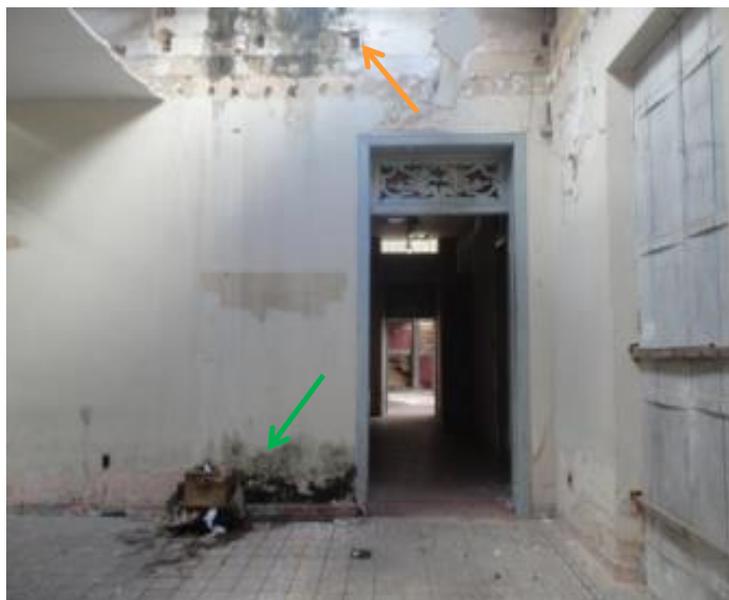
Na Figura 4.19 é possível observar manchas de umidade na parte superior e inferior da parede. Na parte superior da parede, problemas na cobertura da edificação causou a infiltração da água da chuva no revestimento. É possível que juntamente com a água da chuva que foi escoada foi carregada sujeira existente na cobertura. Isso pode ter causado a sujidade observada na parte de cima da parede, devido a impregnação das partículas de sujeira no revestimento. Na parte inferior, a umidade ascensional pode ter causado as manchas e sua permanência pode ter causado o desenvolvimento de mofo e bolor no canto esquerdo da porta.

Figura 4.19: Manchas umidade e mofo e bolor na base da parede.

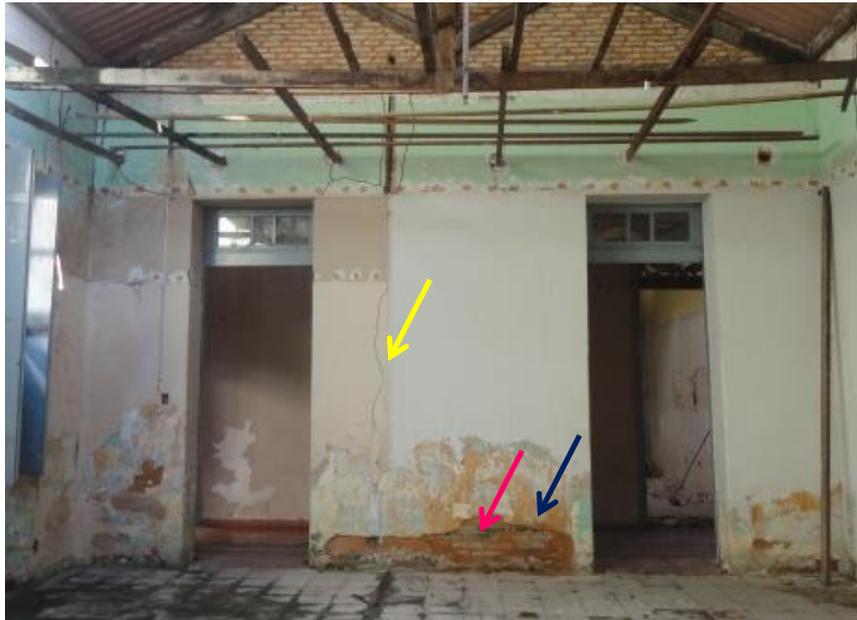
Figura 4.22: Ilustrando manchas de umidade, desprendimento com exposição da alvenaria e fissuração.

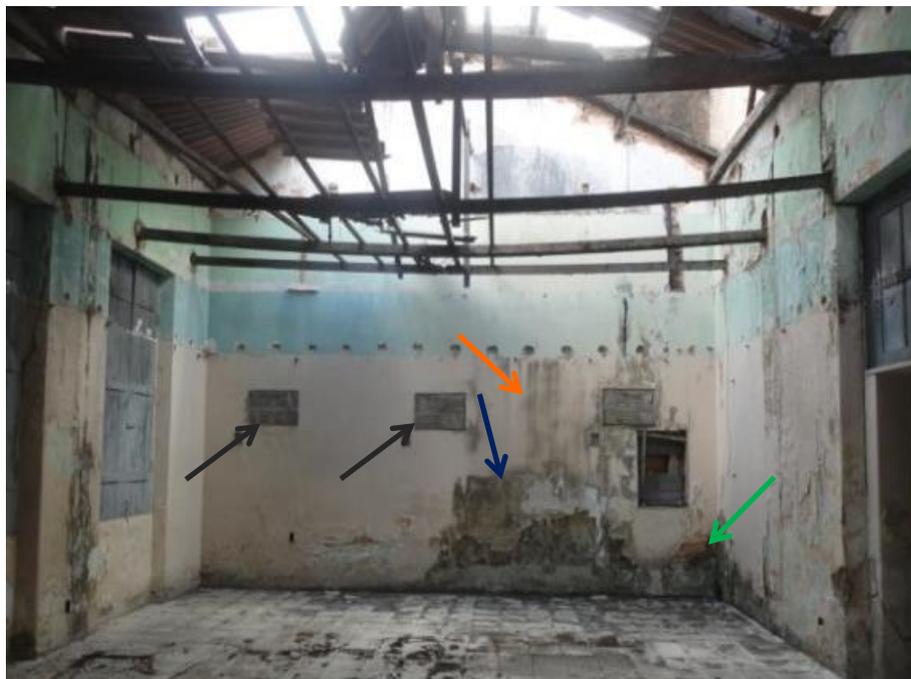
Figura 4.23: Ilustrando manchas de umidade, sujidade, mofo e bolor e uso de material inadequado.

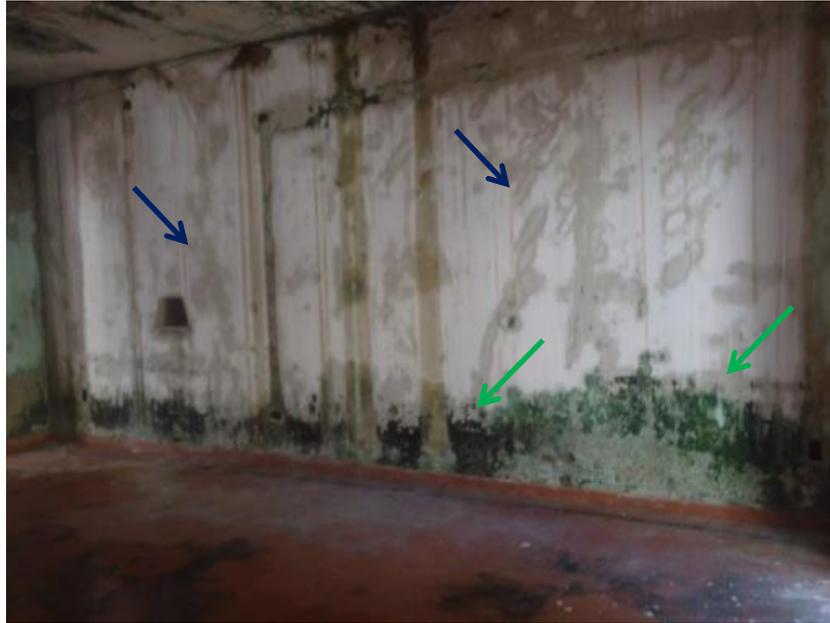
A Figura 4.26 ilustra manchas generalizadas de umidade (indicada pela seta azul) e presença de mofo e bolor (indicada pela seta verde) na parte superior e principalmente na parte inferior. As manchas de umidades foram causadas pela infiltração da água na parede, devido a problemas na laje de cobertura do ambiente. É possível observar manchas de umidade com aspecto de escorrimento no meio da parede devido a penetração de água.

Figura 4.26: Ilustrando manchas de umidade em toda a parede e presença de mofo e bolor na parte inferior e superior da parede.

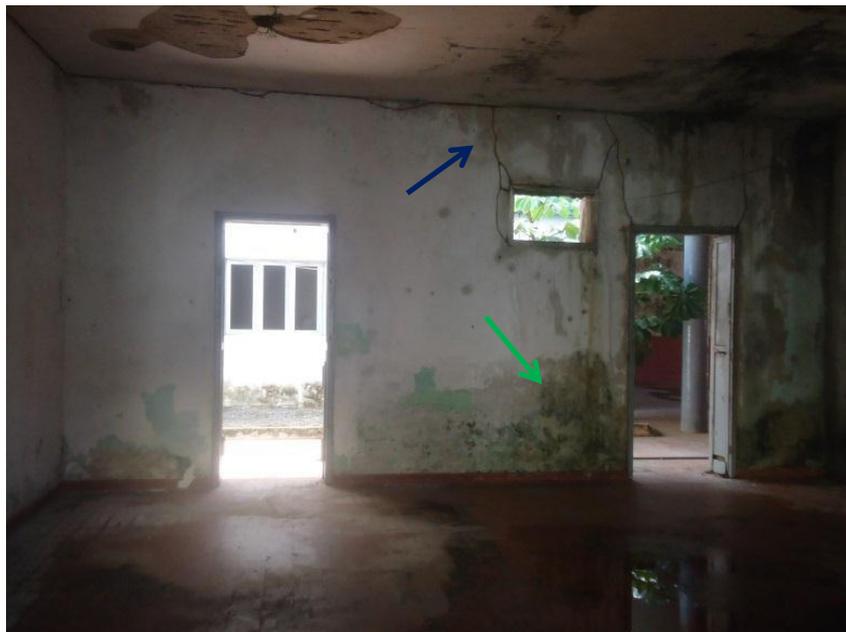
Figura 4.27: Ilustrando manchas de umidade na parte superior e mofo e bolor na parte inferior, no lado direito da imagem.

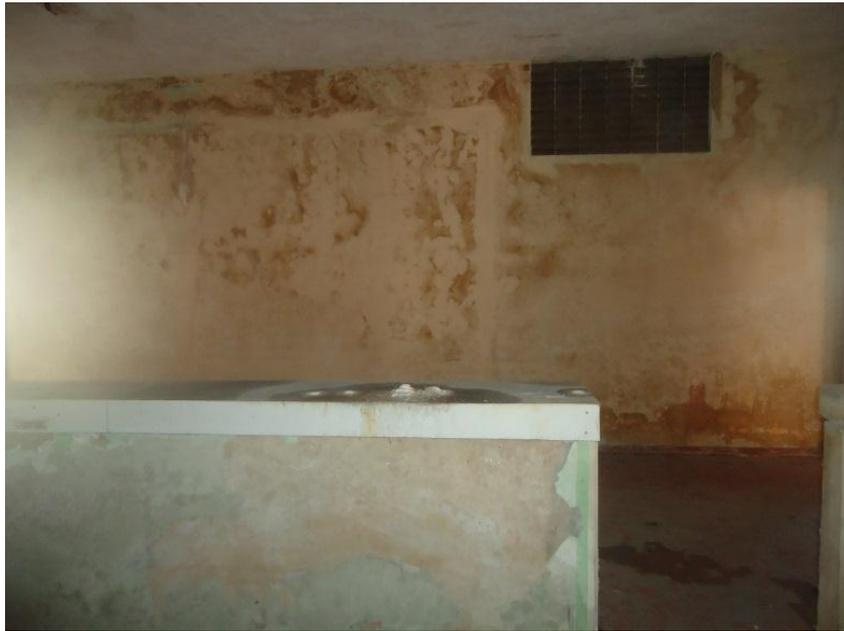
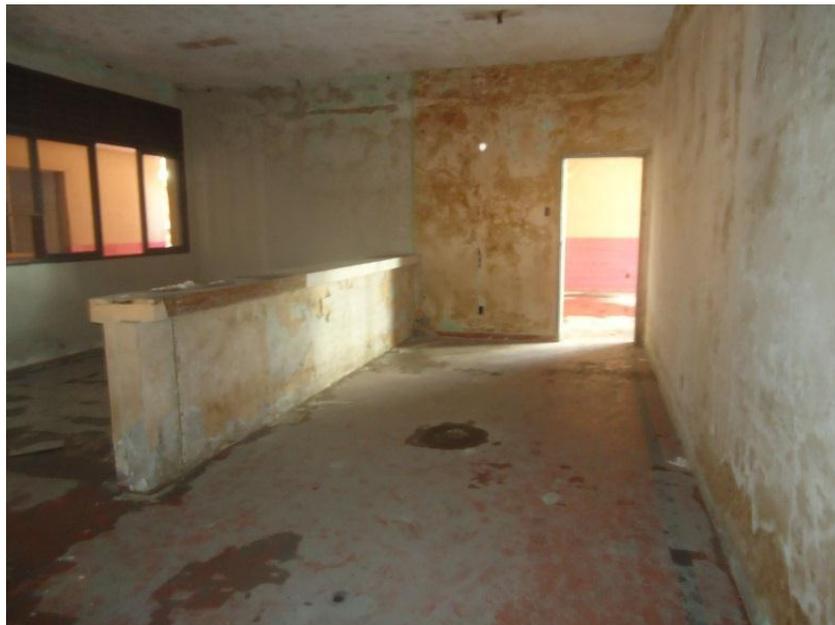
As Figura 4.30 e 4.31 ilustram manchas de umidade generalizada na parede. As manchas de umidade observadas no meio da parede e na parte superior foram causadas pela infiltração da água da chuva nas paredes devido a problemas na laje de cobertura. Observa-se que em alguns pontos as manchas são mais escuras, isso deve-se a maior absorção da água. Nessa região as argamassas são a base de cimento, as quais por ter poros com raios pequenos favorecem a permanência da umidade influenciando na absorção e portanto na intensidade das manchas.

Figura 4.30: Ilustrando manchas de umidade na parede.

Figura 4.31: Ilustrando manchas de umidade no revestimento argamassado.

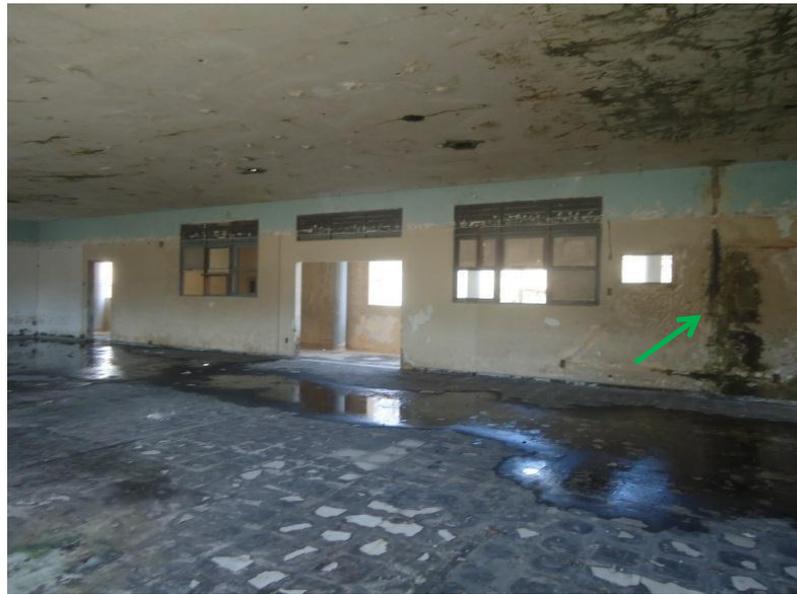
Figura 4.34: Manchas de umidade com presença de mofo e bolor.

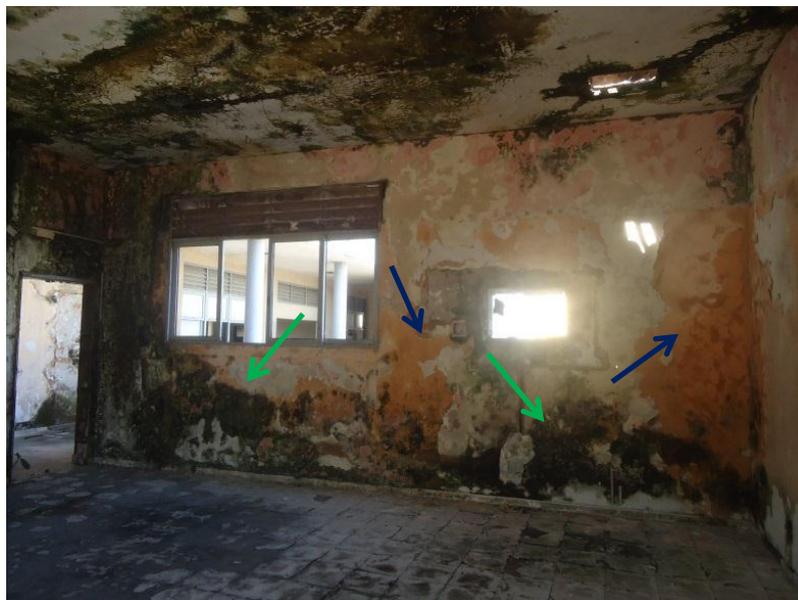
Figura 4.37: Manchas de umidade e presença de mofo e bolor.

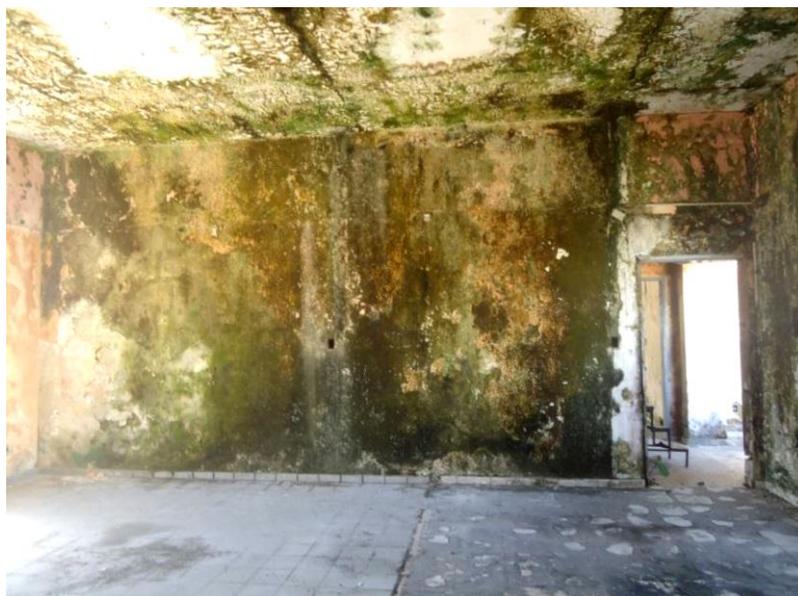
Figura 4.38: Ilustrando mofo e bolor no revestimento argamassado.
