**IDENTIFICAÇÃO DAS CONDIÇÕES GERAIS DE  
CONSERVAÇÃO NOS RESERVATÓRIOS INTEGRANTES  
DO SISTEMA DE ABASTECIMENTO DE ÁGUA DE NATAL**

Dissertação apresentada ao Programa de Pós-graduação em Engenharia Civil, da Universidade Federal do Rio Grande do Norte, como requisito parcial à obtenção do título de Mestre em Engenharia Civil.

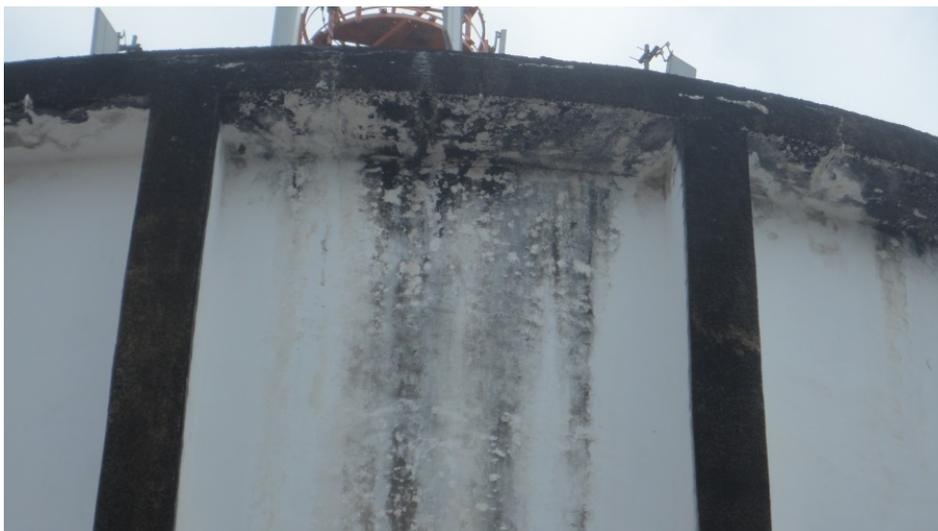
O corpo do reservatório apresenta manchas escuras, porém sem compreender toda a sua extensão, conforme verificado na Figura 5-10.

**Figura 5-10- Presença de manchas escuras no corpo do reservatório.**

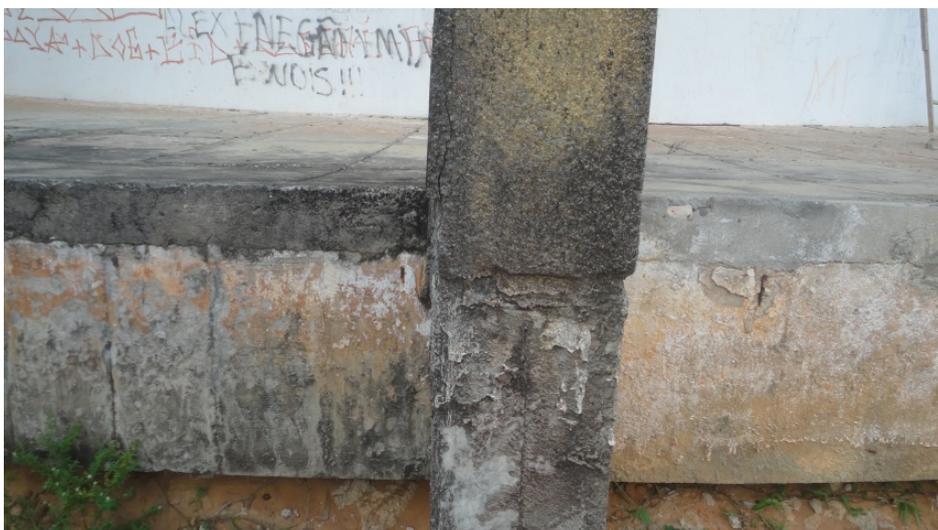
Este reservatório também apresenta uma camada de revestimento executada com argamassa de cimento e areia, projetada em seus pilares e em todo o corpo. A Figura 5-15 mostra a perda do revestimento na base de um dos pilares.

**Figura 5-15 - Perda do revestimento em um dos pilares.**

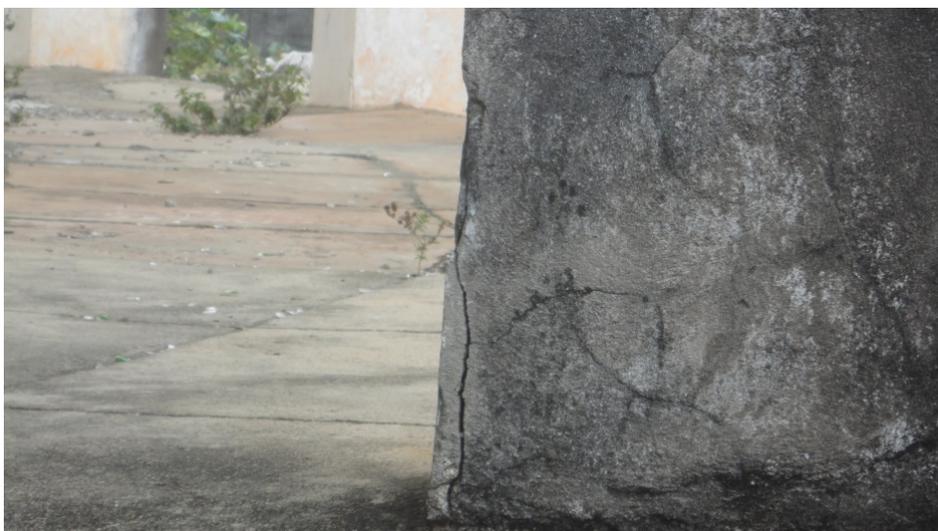
O fato de essas fissuras ocorrerem nos vértices decorrem devido ao aumento de volume da barra de aço, que causam esforços de tração, ocasionando empuxo ao vazio, expulsando a pequena camada de revestimento existente. As Figura 5-16 e Figura 5-17 mostram as características dessas fissuras.

**Figura 5-16 - Fissura no vértice do pilar, devido à ocorrência de corrosão das armaduras.**

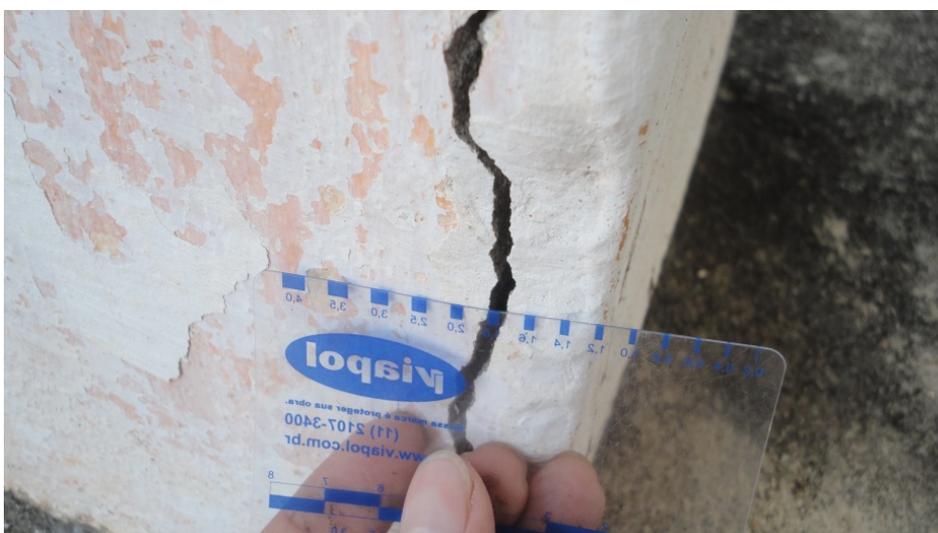
**Figura 5-17 - Fissura no vértice do pilar, devido à ocorrência de corrosão nas armaduras.**

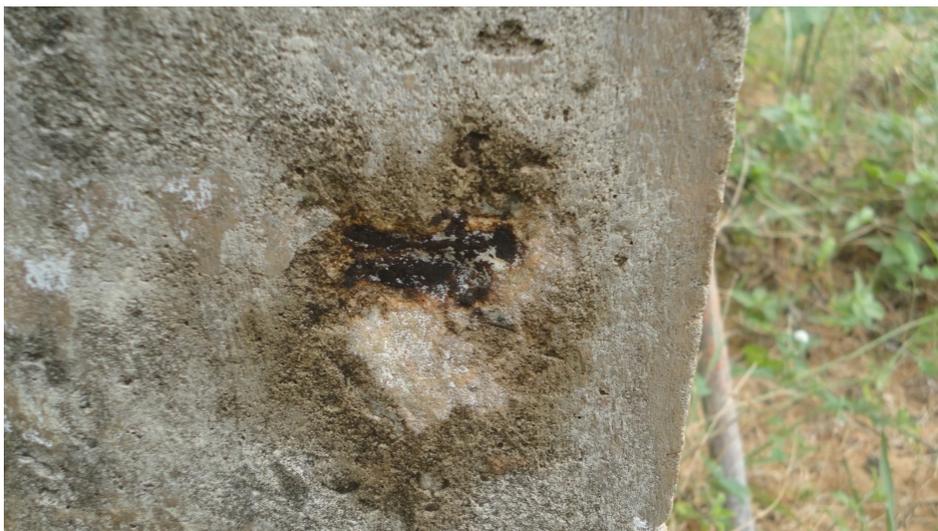
Foram realizadas aspersões de soluções de fenolftaleína e de nitrato de prata. Constatou-se que há a presença de cloretos na estrutura – devido à precipitação dos sais de prata no concreto, conforme pode ser visualizado na Figura 5-18

**Figura 5-18 - Precipitação de sais de prata em um dos pilares.**

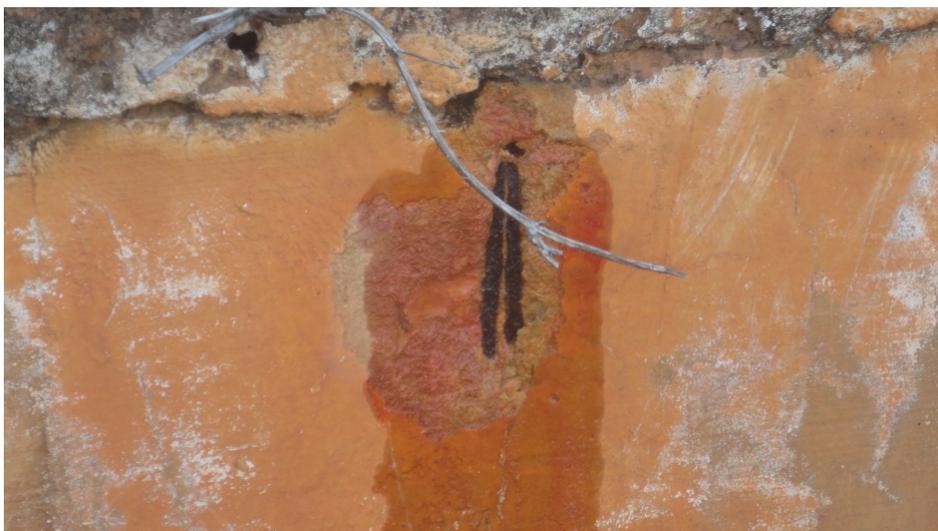
Com a aspersão da solução de fenolftaleína constatou-se que o avanço da frente de carbonatação atingiu a armadura em determinados pontos, conforme pode ser visto na Figura 5-19.

**Figura 5-19 - Aspersão de solução de fenolftaleína para verificação da frente de carbonatação.**

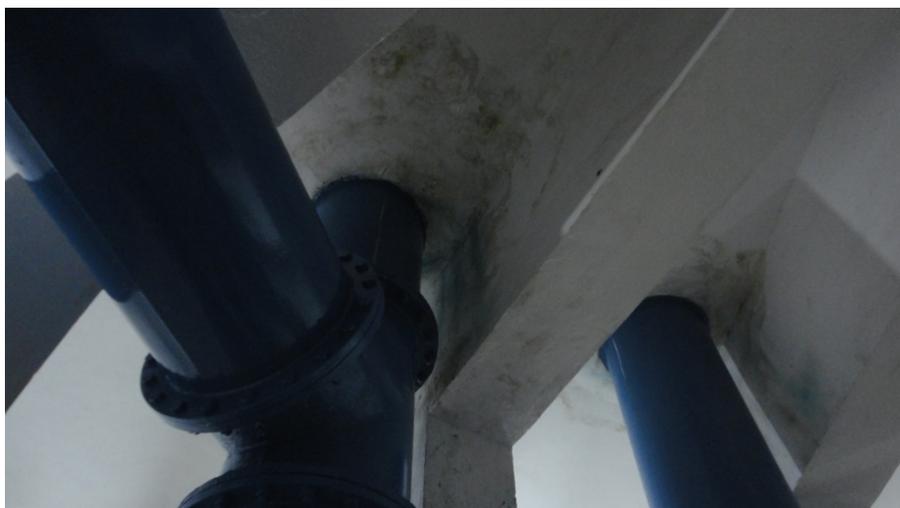
Este reservatório apresenta sérios problemas de infiltração. Além da presença de manchas amareladas há, em determinados pontos, a formação de estalactites, conforme ilustram as Figura 5-20 e Figura 5-21.

Figura 5-20- - Manchas amareladas no fundo do reservatório.

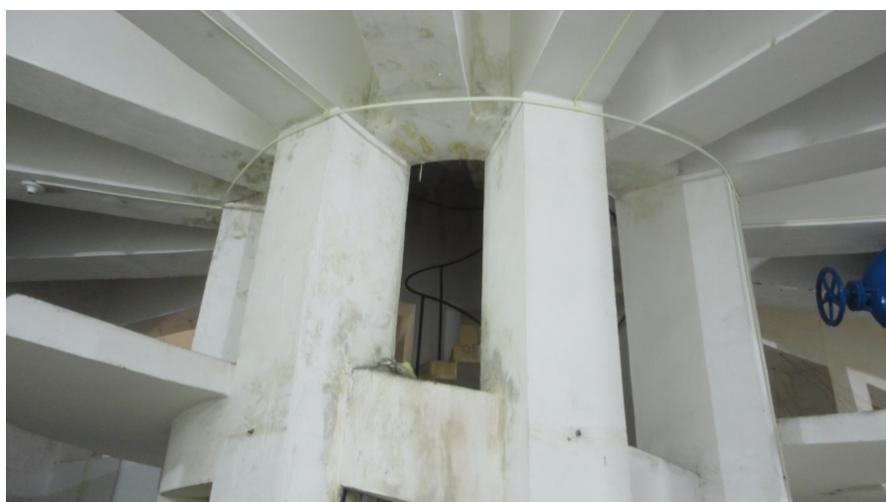
Figura 5-21 - Formação de estalactites no fundo do reservatório.

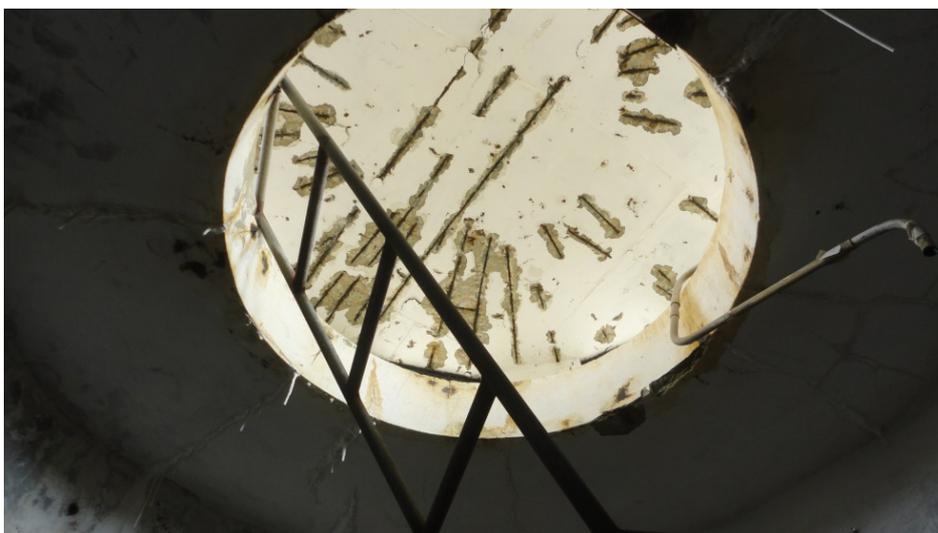
A laje de cobertura deste reservatório encontra-se em avançado estado de deterioração. Todas suas armaduras encontram-se expostas e em processo de corrosão. As Figura 5-22 e Figura 5-23 mostra o estado de deterioração da laje de cobertura. Pode-se perceber que há a desagregação do concreto e manifestações de corrosão generalizadas.

**Figura 5-22 - Laje de cobertura em avançado estado de deterioração. Pode-se visualizar a ocorrência de desagregação do concreto e corrosão de maneira generalizada.**

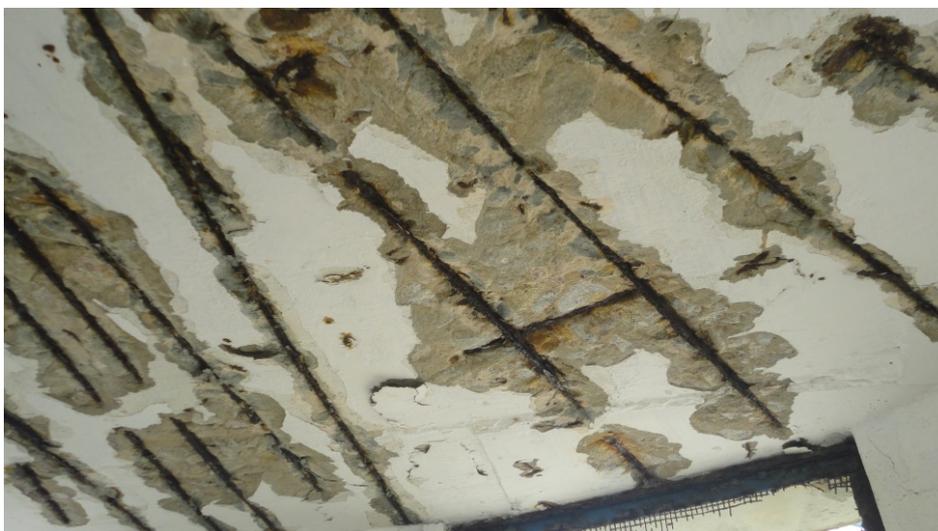
**Figura 5-23 - Detalhe das manifestações patológicas generalizadas na laje de cobertura.**

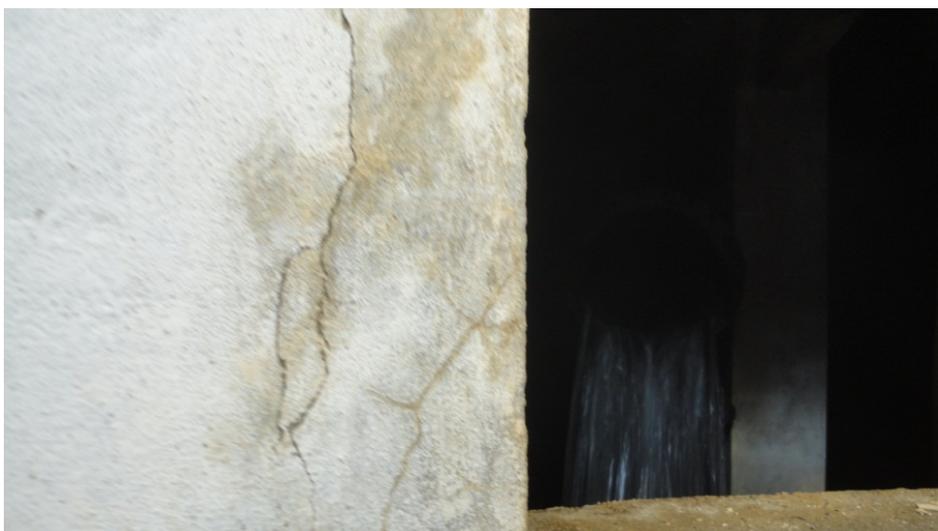
Os pilares internos, que estão inseridos em ambiente com elevada umidade relativa do ar apresentam-se bem mais deteriorados. Eles apresentam elevado grau de fissuração, havendo o deslocamento do concreto, conforme pode ser visualizado nas Figura 5-24 e Figura 5-25.

**Figura 5-24 - Fissuração em pilar do reservatório.**

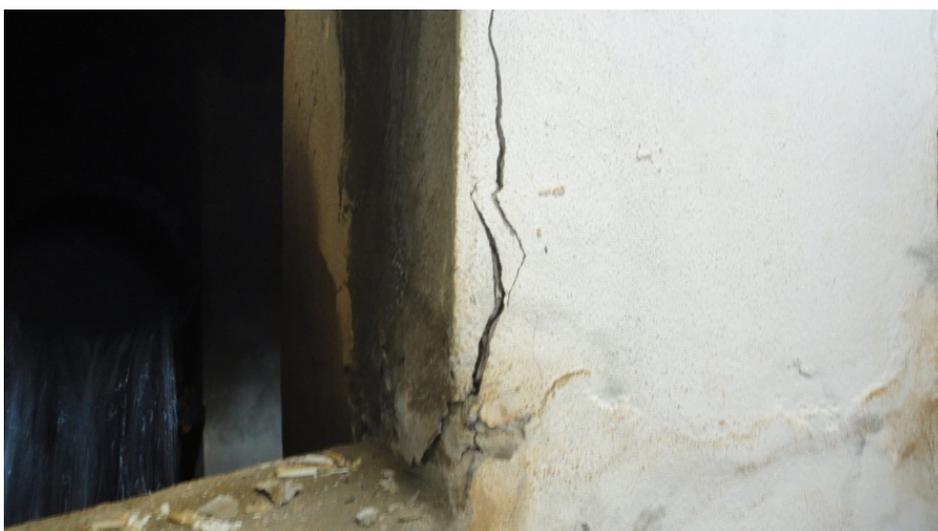
**Figura 5-25 - Fissuração no vértice do pilar.**

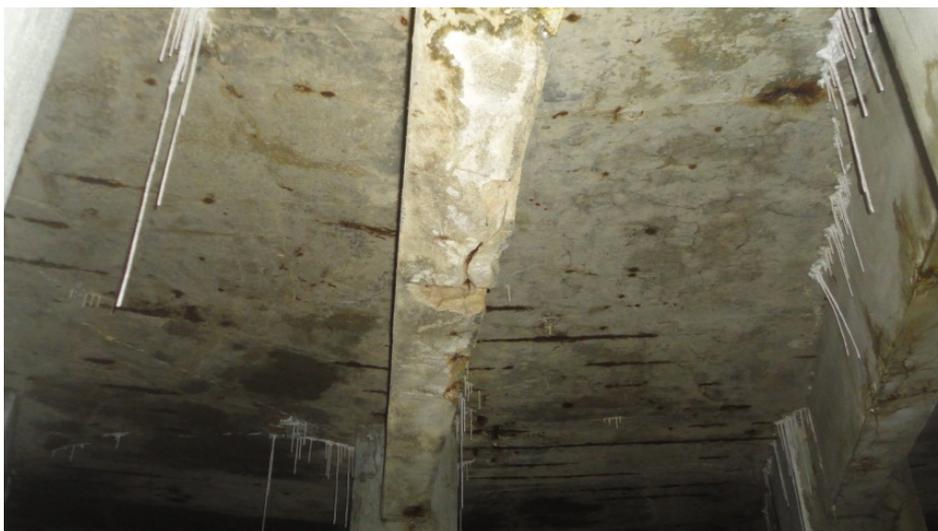
No interior da câmara, as principais manifestações patológicas encontradas são a corrosão, e conseqüentemente a desagregação do concreto, além da ocorrência de estalactites, conforme ilustra a Figura 5-26.

**Figura 5-26 - Corrosão nas lajes e vigas do R-5.2**

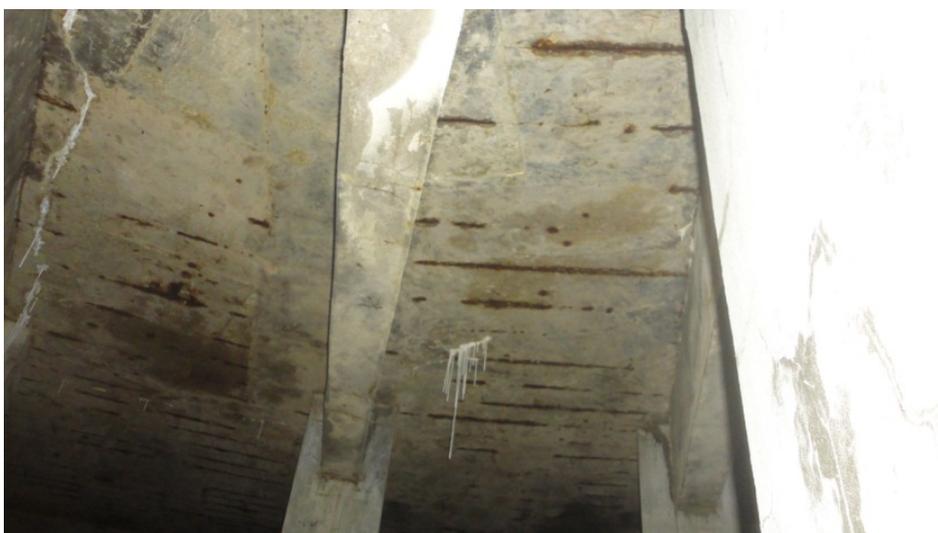
A corrosão atinge a laje de cobertura e suas vigas de sustentação. Na laje de cobertura quase que a totalidade das armaduras encontram-se expostas, não havendo mais camada de cobrimento, conforme pode ser visto na Figura 5-27.

**Figura 5-27 - Estado de corrosão nas vigas e lajes.**

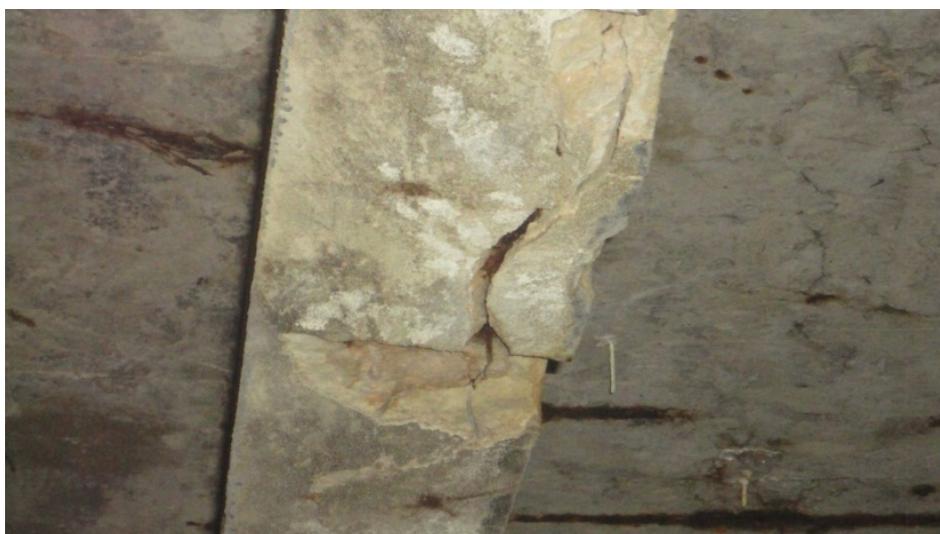
A Figura 5-28 detalha a desagregação do concreto devido à corrosão das armaduras.

**Figura 5-28 - Detalhe de desagregação do concreto devido à corrosão das armaduras nas vigas do reservatório.**

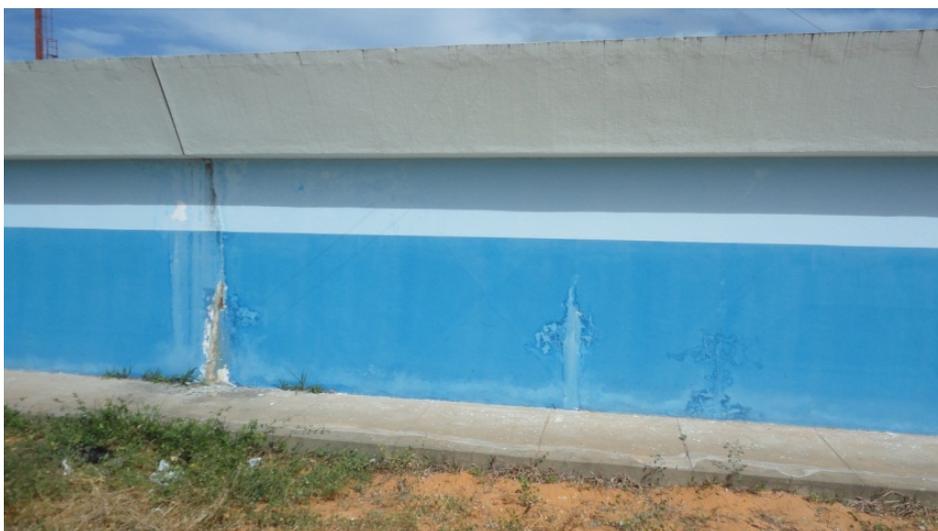
A parte externa do reservatório apresenta alguns pontos com a presença de manchas características de infiltração, conforme pode ser visto nas Figura 5-30 e Figura 5-31. Devido à ocorrência dessas infiltrações, há a presença de eflorescências.

**Figura 5-30 - Pontos de infiltração nas paredes do reservatório.**

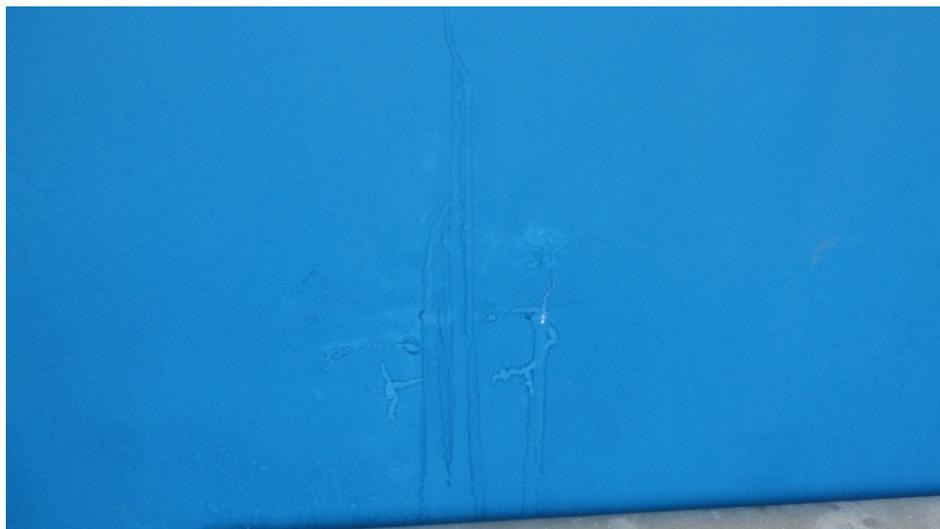
**Figura 5-31 - Ponto de infiltração na parede do reservatório.**

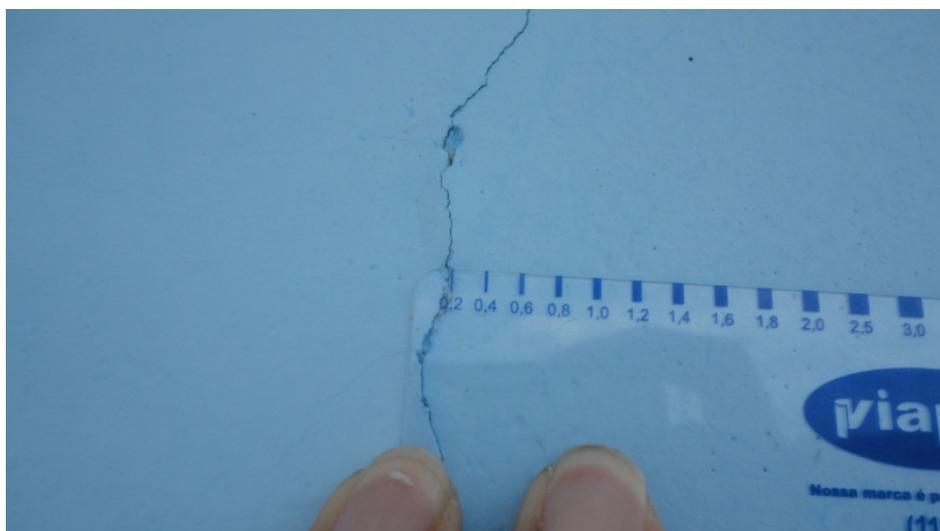
Em determinados pontos, a ocorrência das infiltrações coincide com a presença de fissuras externas. Essas fissuras aparecem em mais de um local, sempre nas paredes laterais, e com orientação vertical. Dentre as analisadas, as aberturas variam entre 0,2 e 1,2 mm, conforme mostram a Figura 5-32 a Figura 5-35.

**Figura 5-32 - Fissura na parede do reservatório com abertura de 0,2 mm.**

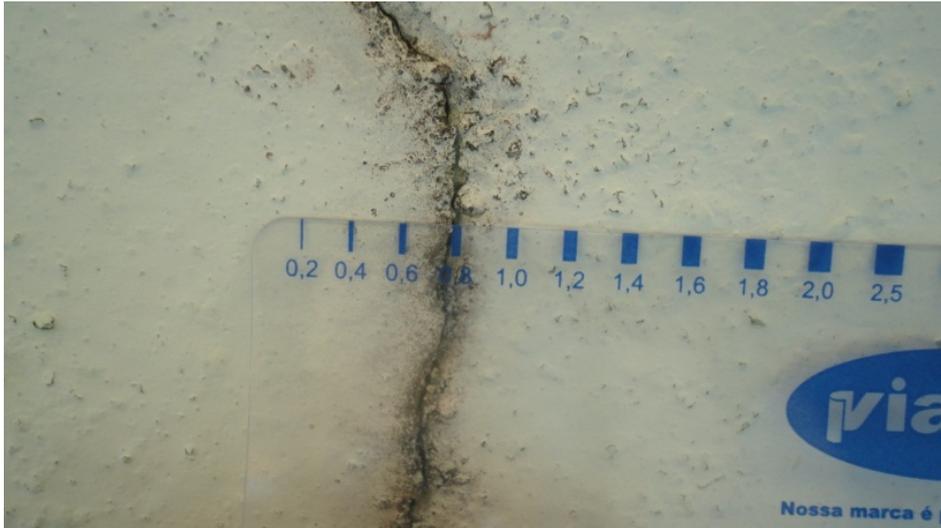
**Figura 5-33 - Fissura na parede do reservatório com abertura de 0,8 mm.**

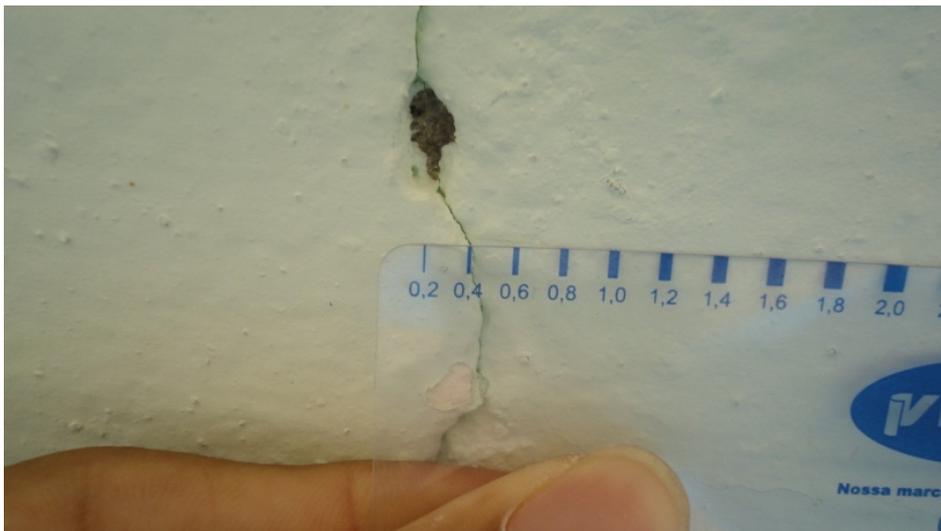
**Figura 5-34 - Fissura na parede do reservatório com abertura de 0,4 mm.**

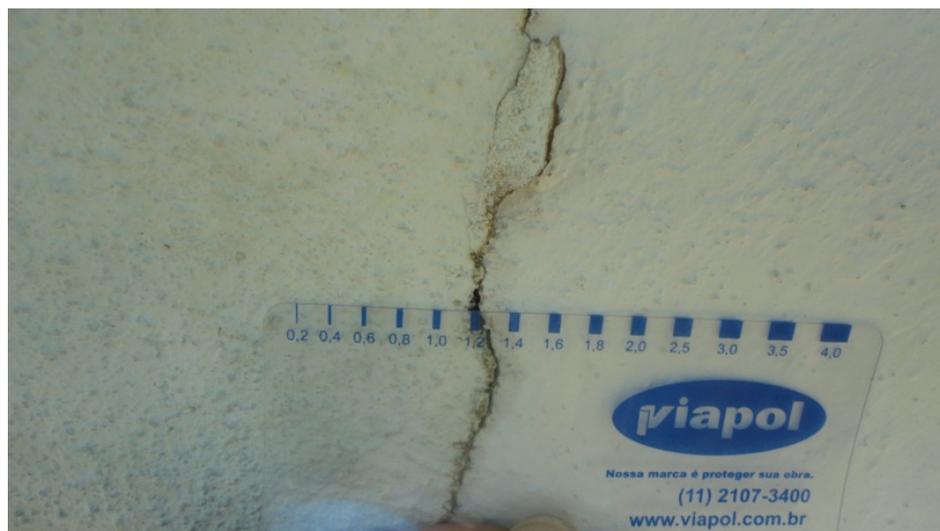
**Figura 5-35 - Fissura na parede do reservatório com abertura de 1,2 mm.**

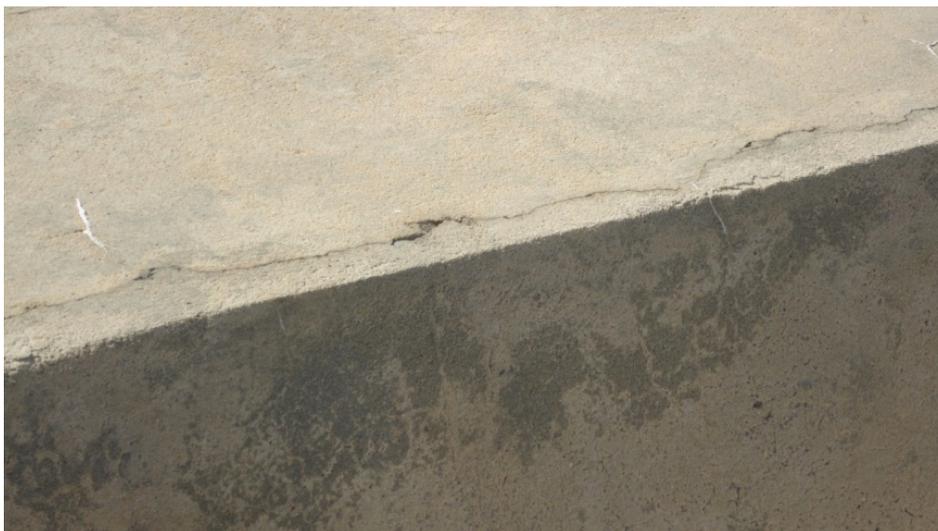
A laje de cobertura, em sua face superior, também apresenta fissuras longitudinais, com abertura média de 0,8 mm. Essa fissuração apresenta abertura uniforme ao longo de sua extensão, e acompanha a armadura longitudinal, sendo um indicativo de fissuração devido à oxidação das armaduras. As Figura 5-39 e Figura 5-40 mostram, respectivamente, as características das fissuras e a realização da medição de sua abertura.

**Figura 5-39 - Fissuração longitudinal na face superior da laje de cobertura.**

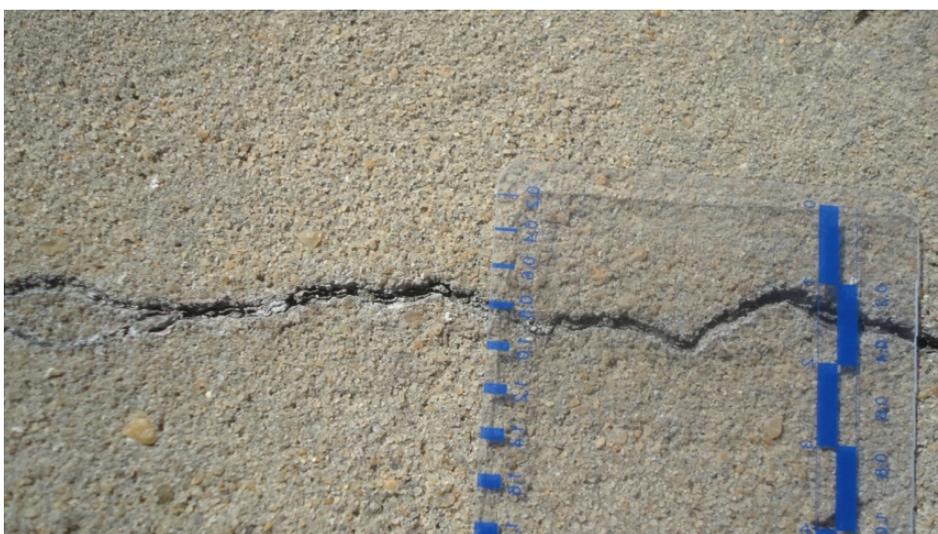
**Figura 5-40 - Medição da abertura de fissura.**

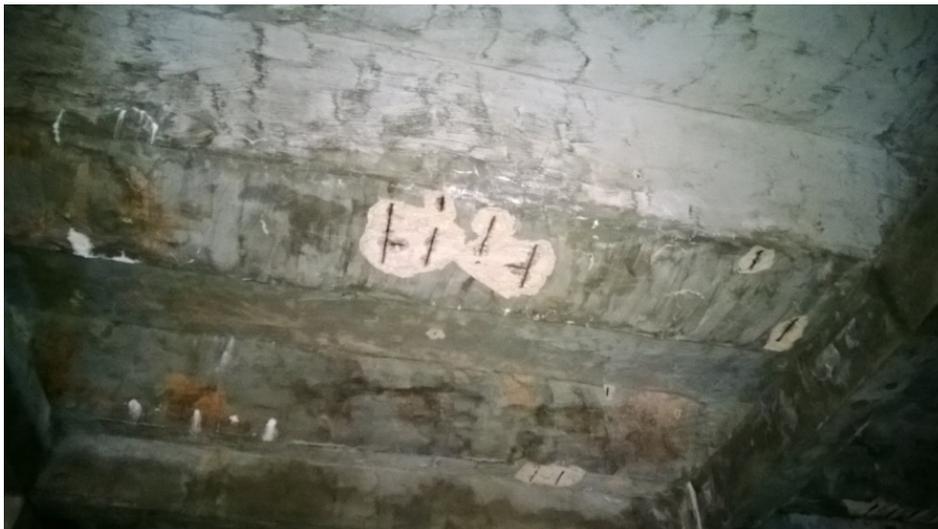
É possível constatar a ocorrência de deslocamento do concreto devido à oxidação das armaduras, conforme pode ser visto na Figura 5-41.

**Figura 5-41 - Deslocamento do concreto com exposição da armadura de flexão e a existência de eflorescências na face interna da laje superior.**

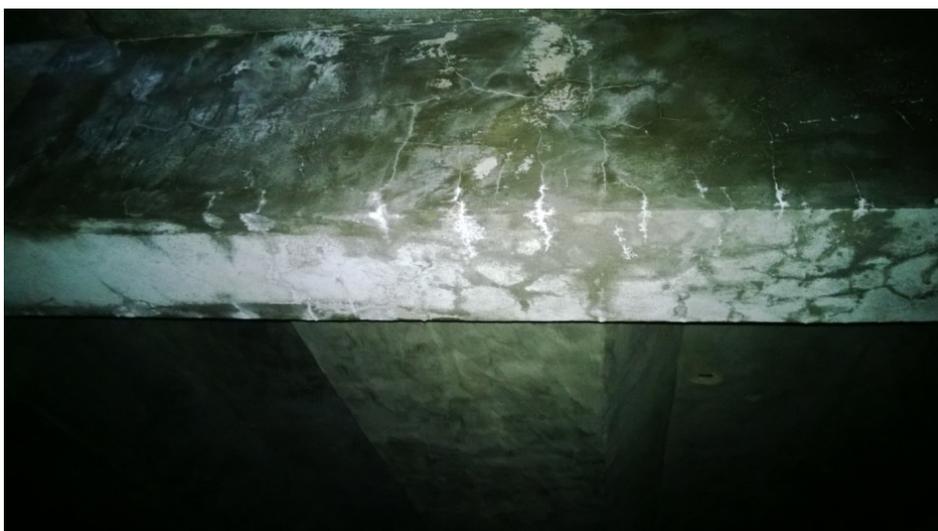
As Figura 5-42 e Figura 5-43 mostram as manchas e eflorescências em uma das vigas do reservatório.

**Figura 5-42 - Eflorescências na viga.**

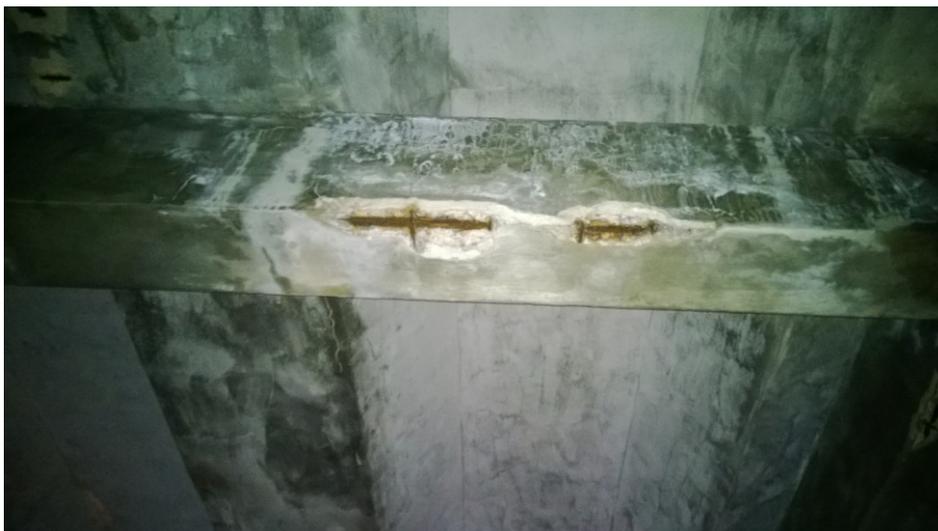
**Figura 5-43 - Deslocamento do concreto e exposição da armadura da viga devido à corrosão.**

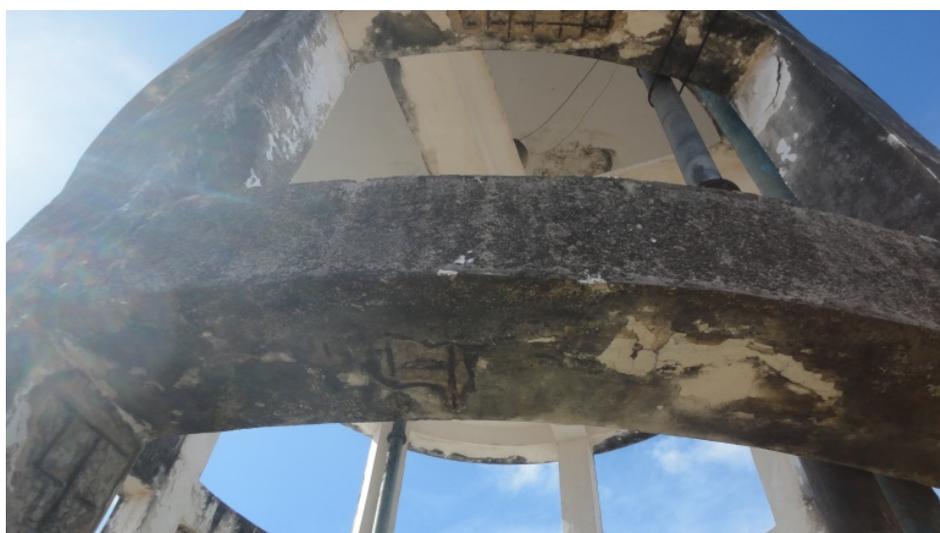
Devido à corrosão houve o deslocamento da camada de cobrimento e do revestimento tanto nos pilares quanto em todos os níveis do viga, conforme pode ser visto nas Figura 5-47 e Figura 5-49.

**Figura 5-46 - Corrosão das armaduras e deslocamento do concreto no viga.**

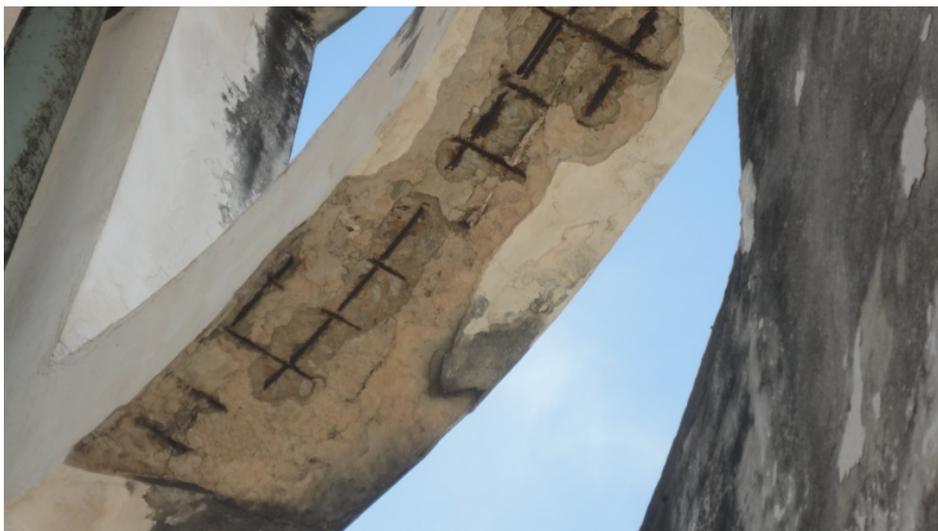
**Figura 5-47 - Detalhe do estado de corrosão da viga.**

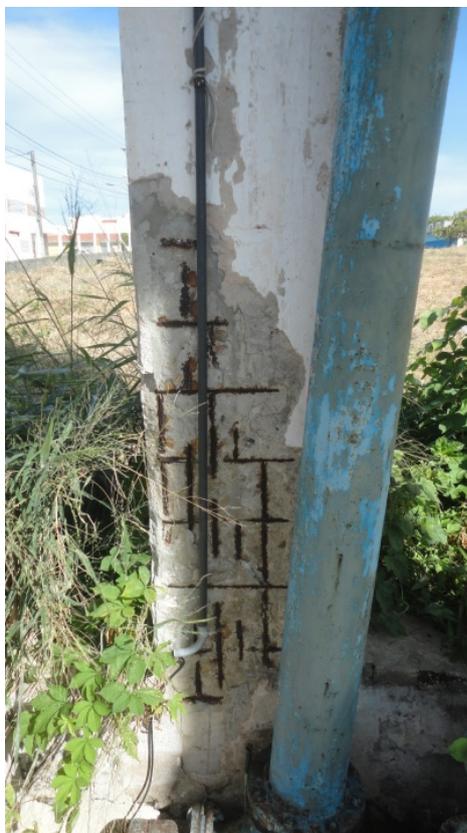
Todos os pilares apresentam pontos com avançado estado de deterioração, com a ocorrência de deslocamento do concreto, corrosão das armaduras, com alguns locais apresentando redução da seção das barras de aço. A Figura 5-49 mostra o deslocamento da camada de concreto, do cobrimento e exposição das armaduras, já em avançado processo de corrosão.

**Figura 5-48 - Deslocamento do revestimento, cobrimento e exposição das armaduras do pilar.**

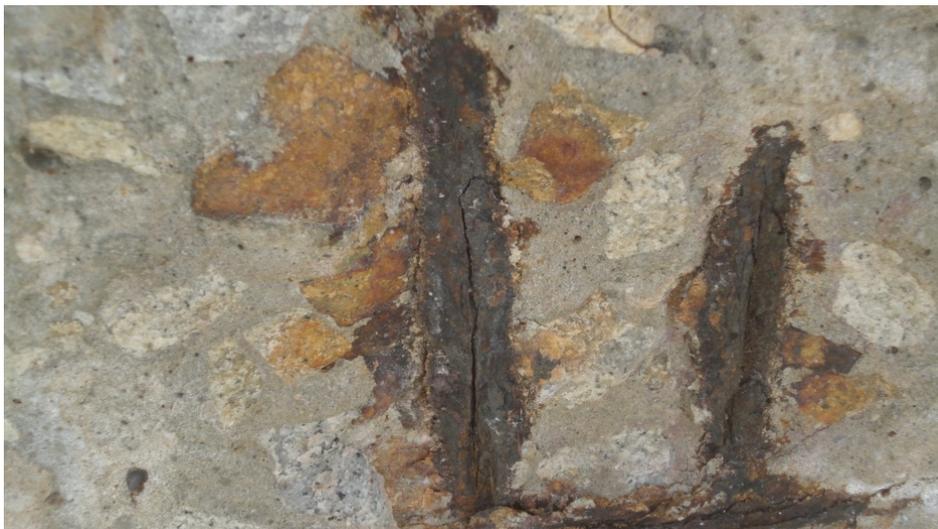
A Figura 5-49 mostra a redução da seção transversal de algumas armaduras.

**Figura 5-49 - Redução da seção transversal das armaduras.**

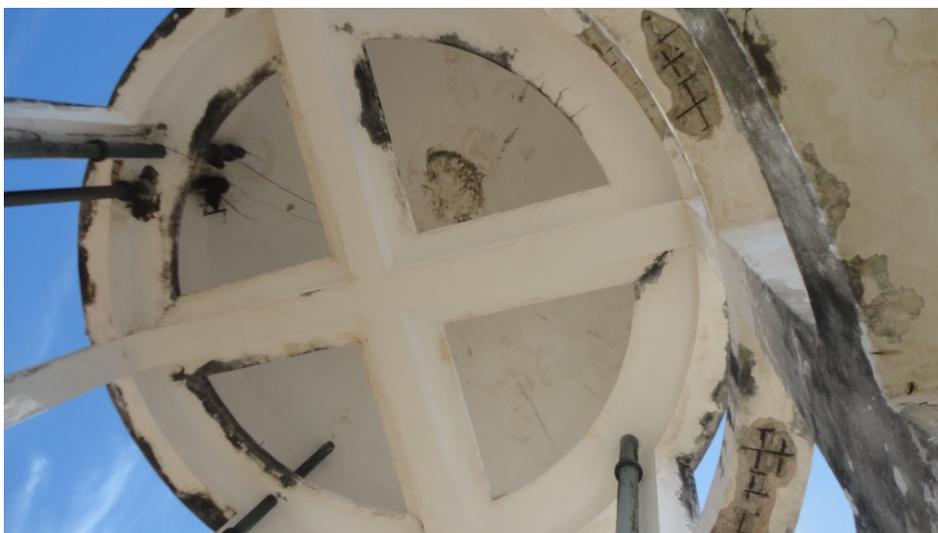
**Figura 5-50 - Laje de fundo do reservatório apresentando manchas amareladas.**

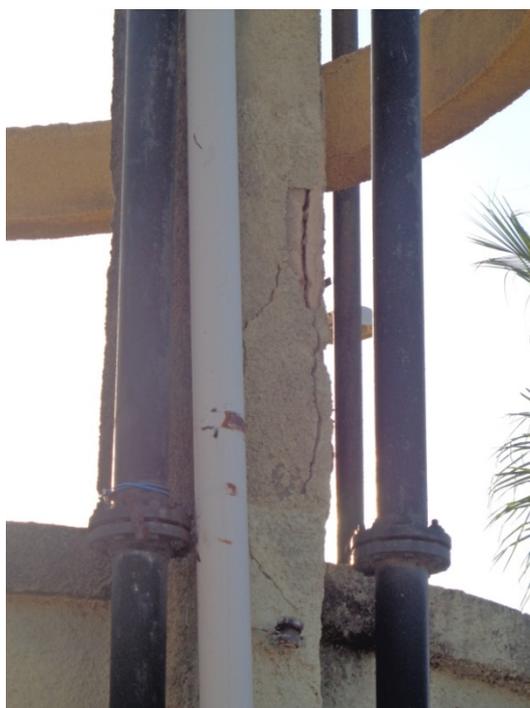
**Figura 5-53 - Deslocamento da argamassa e do revestimento do concreto.**

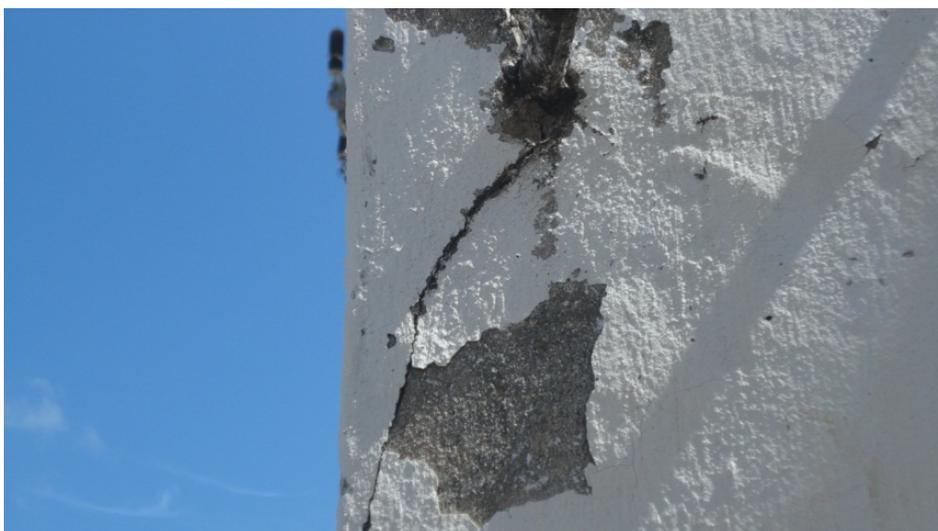
**Figura 5-59 - Fissura devido à ocorrência de corrosão.**

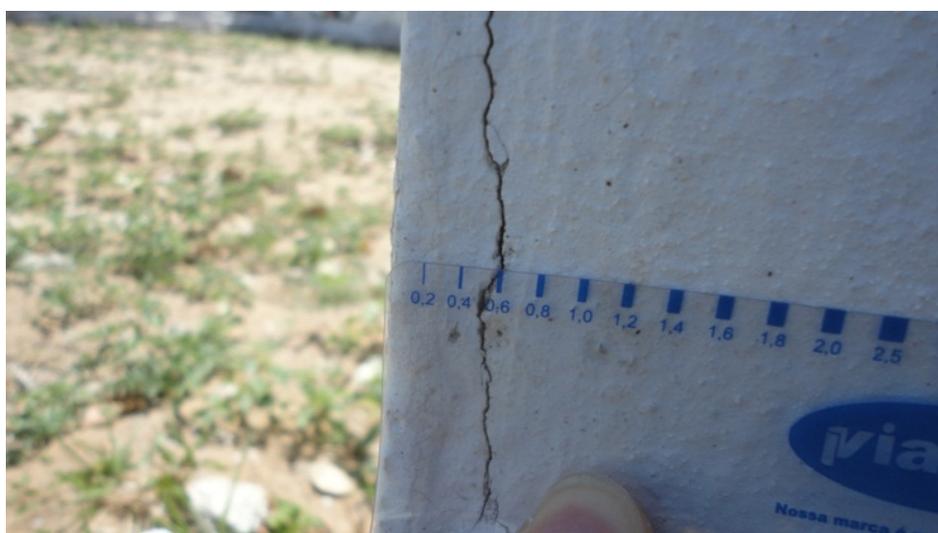
**Figura 5-61 - Medição da abertura de fissura no vértice do pilar.**

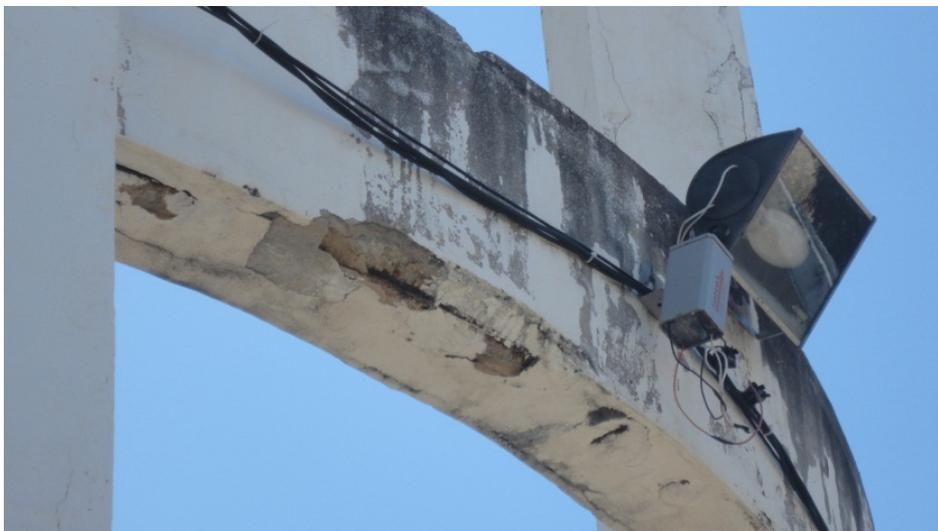
**Figura 5-62 - Oxidação da armadura de uma das vigas do reservatório.**

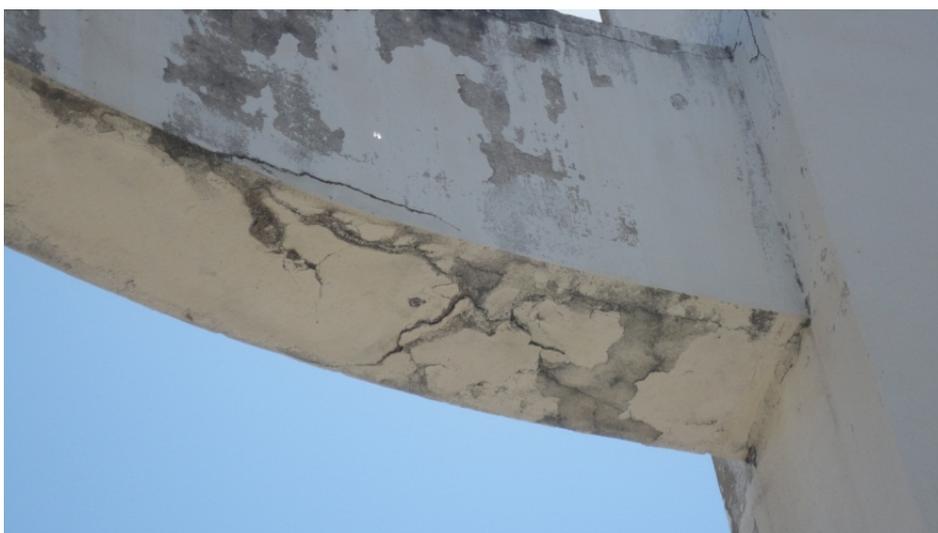
**Figura 5-63 - Ocorrência de fissuras devido à corrosão das armaduras**

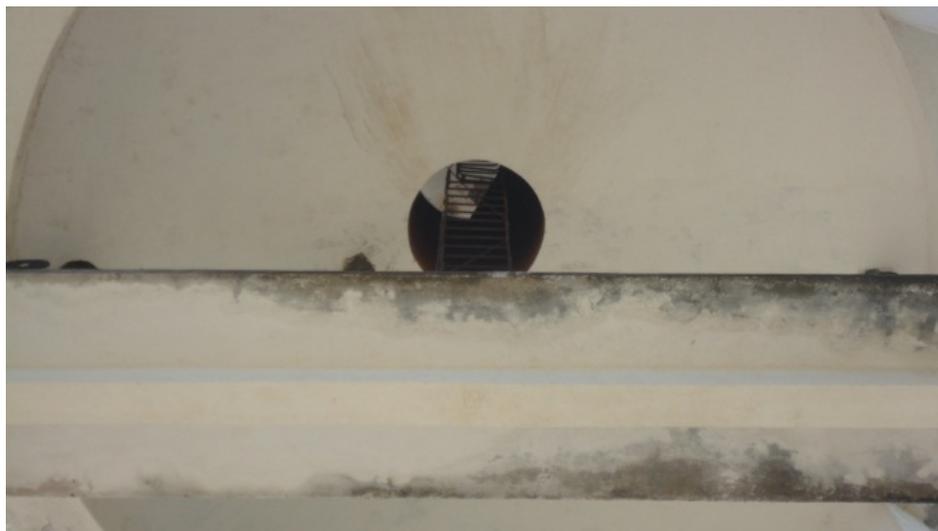
**Figura 5-64 - Manchas amareladas na laje de fundo**

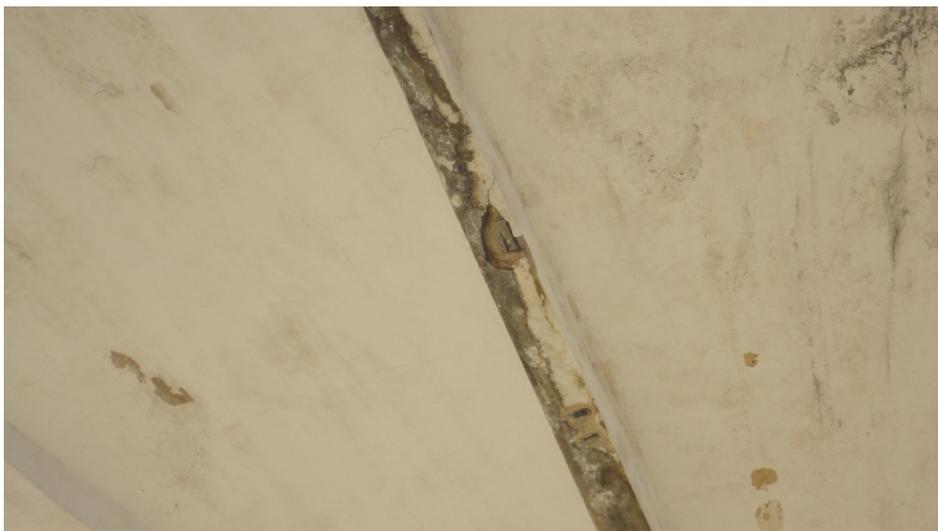
**Figura 5-67 - Fissuração em uma das vigas de fundação**

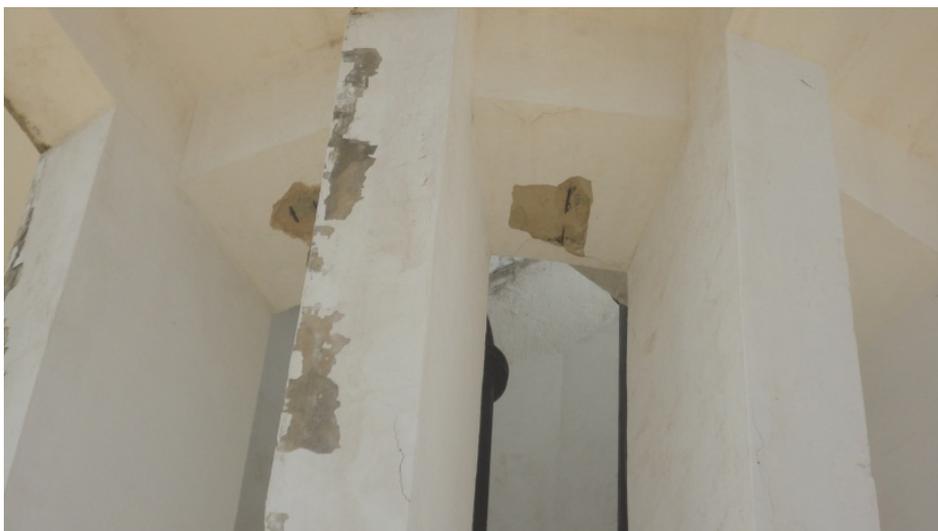
**Figura 5-68 - Desagregação do concreto e do revestimento no vigamento do primeiro nível**

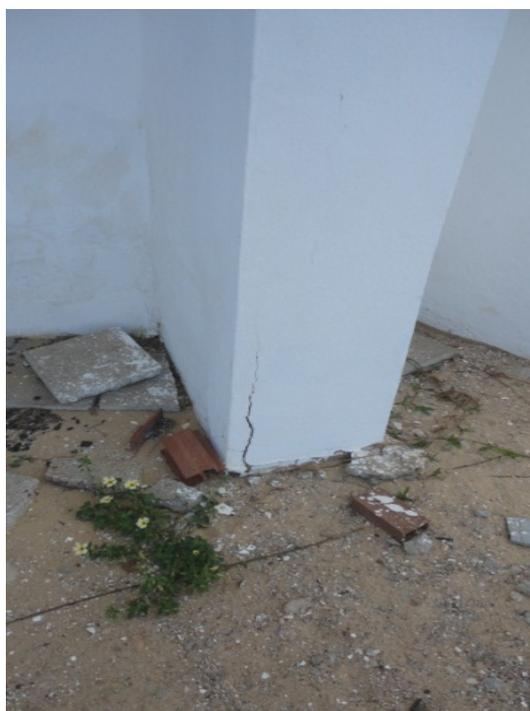
**Figura 5-69 - Fissuração no vértice do pilar**

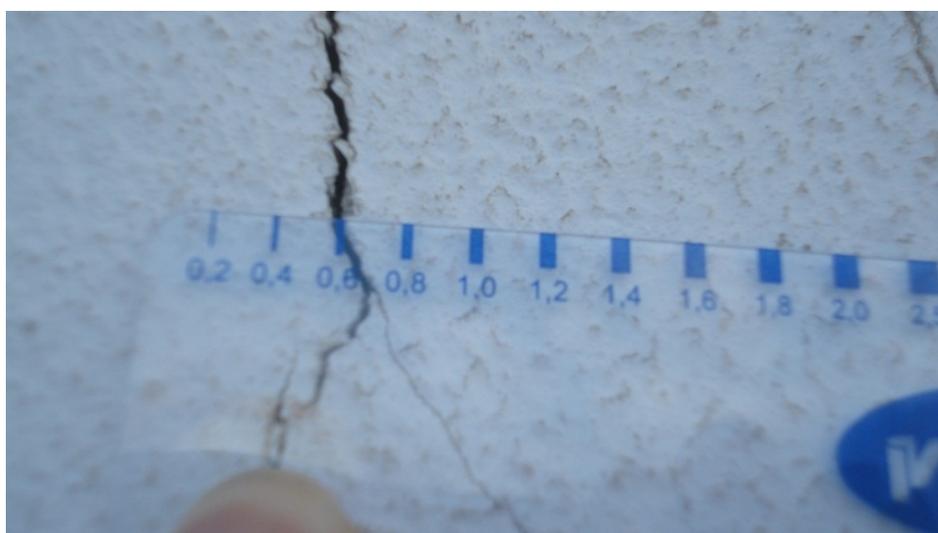
**Figura 5-70- Medição da abertura de fissura**

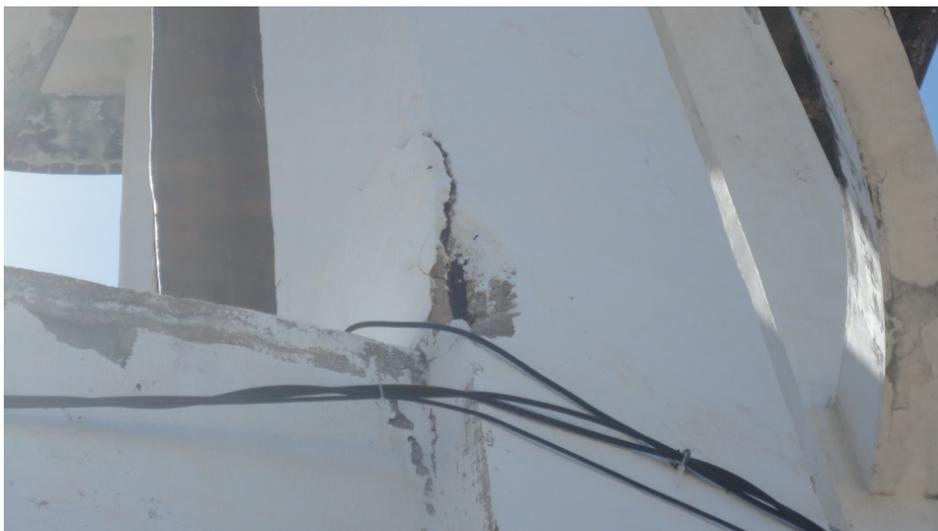
**Figura 5-72 - Deslocamento do concreto no vértice do pilar, expondo sua armadura**

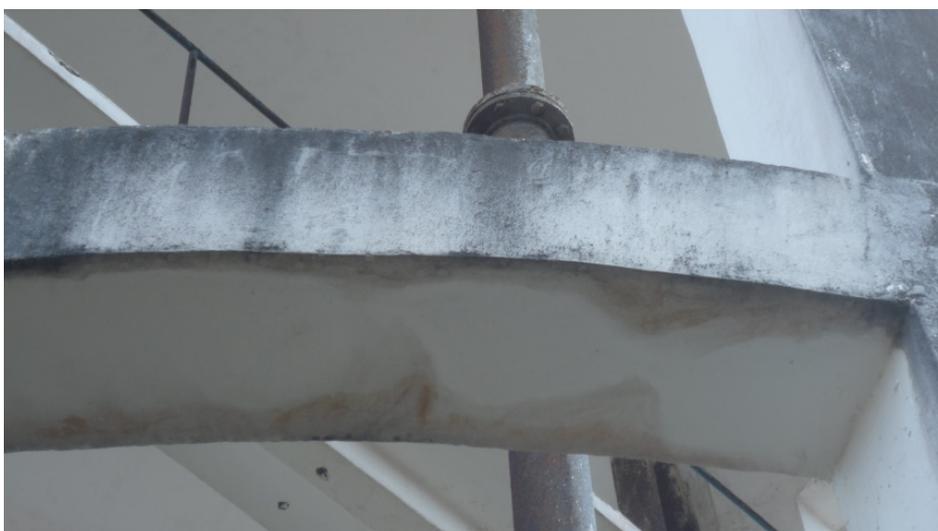
**Figura 5-73 - Manchas escuras na viga do primeiro nível**
