**IDENTIFICAÇÃO DAS CONDIÇÕES GERAIS DE  
CONSERVAÇÃO NOS RESERVATÓRIOS INTEGRANTES  
DO SISTEMA DE ABASTECIMENTO DE ÁGUA DE NATAL**

Dissertação apresentada ao Programa de Pós-graduação em Engenharia Civil, da Universidade Federal do Rio Grande do Norte, como requisito parcial à obtenção do título de Mestre em Engenharia Civil.

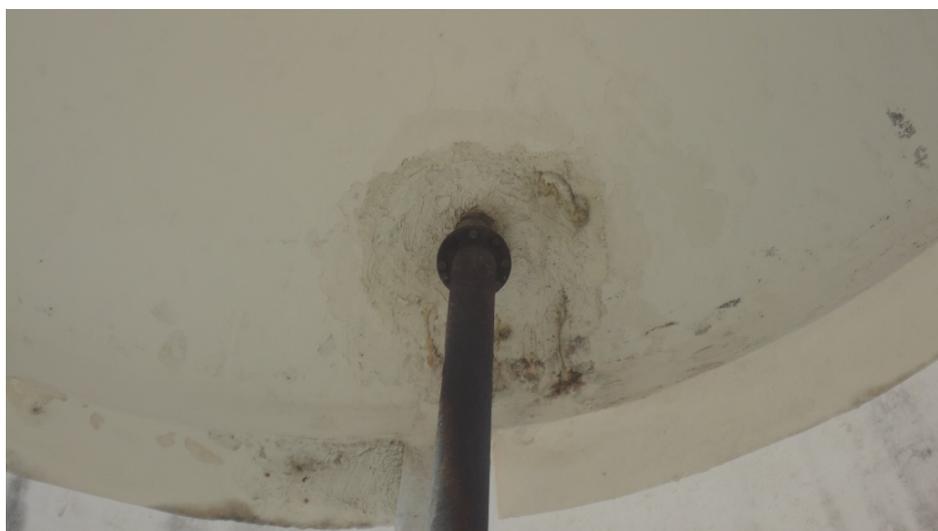
**Figura 5-75 - Manchas características de infiltração na laje de fundo**

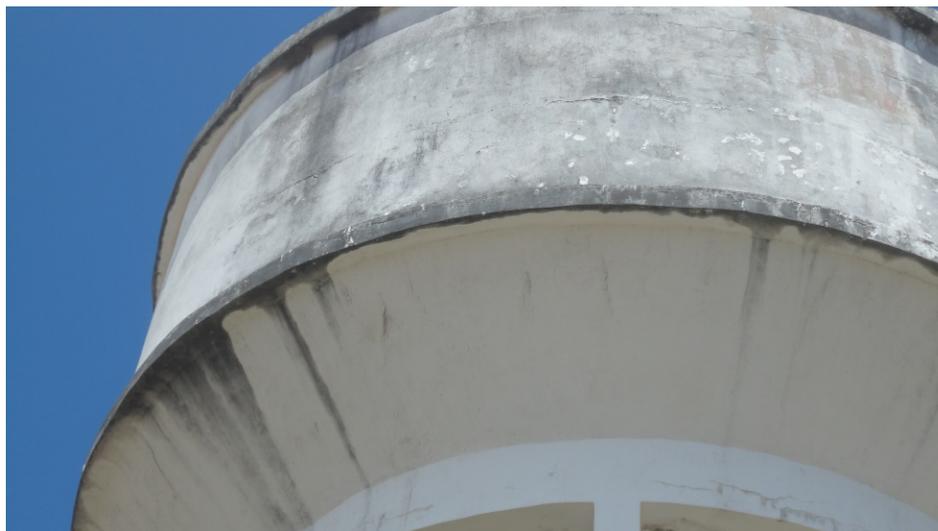
**Figura 5-76 - Manchas no corpo do reservatório**

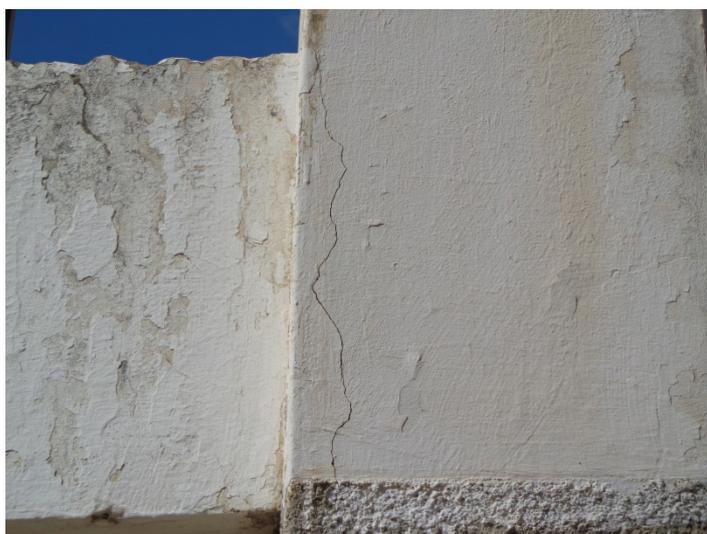
**Figura 5-78 - Fissuração no vértice do pilar devido ao aumento de volume devido à oxidação**

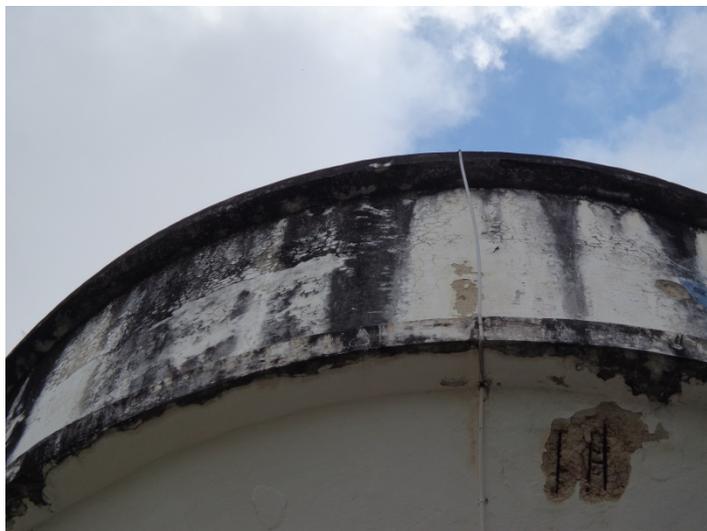
**Figura 5-81 - Manchas escuras na parede do reservatório**

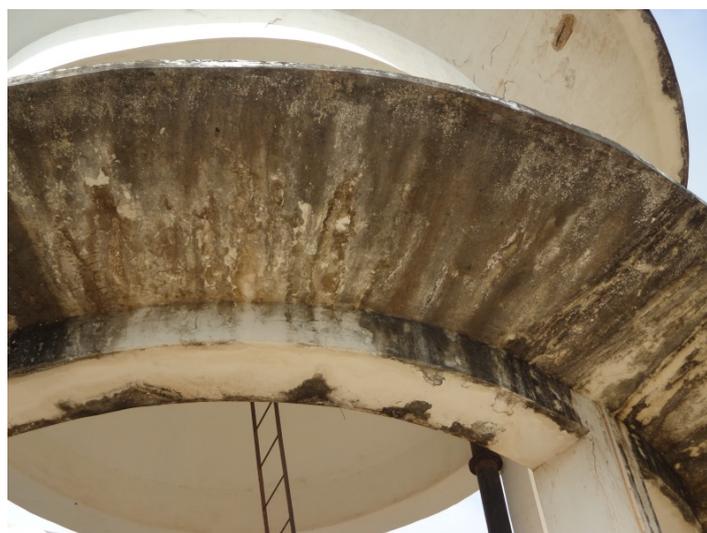
**Figura 5-82 - Manchas escuras na laje em balanço - nível 02**

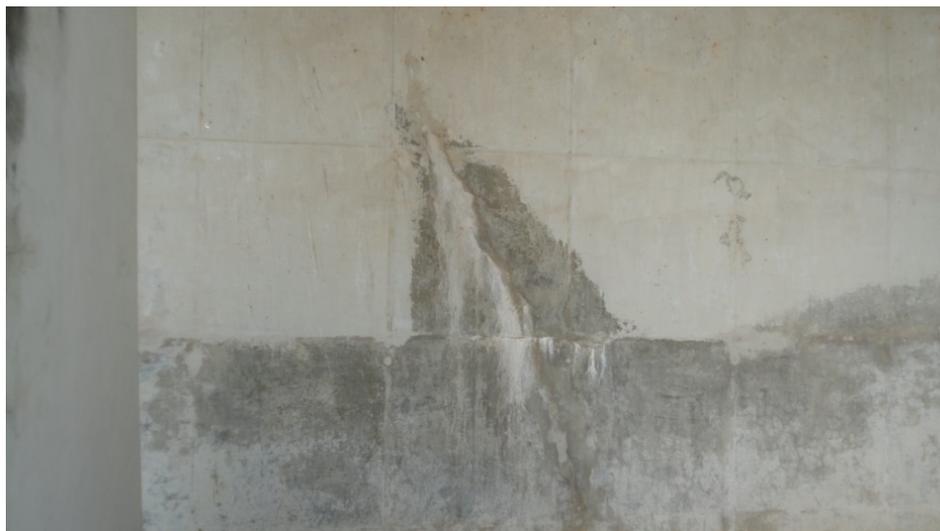
**Figura 5-87 - Manchas decorrentes de infiltração**

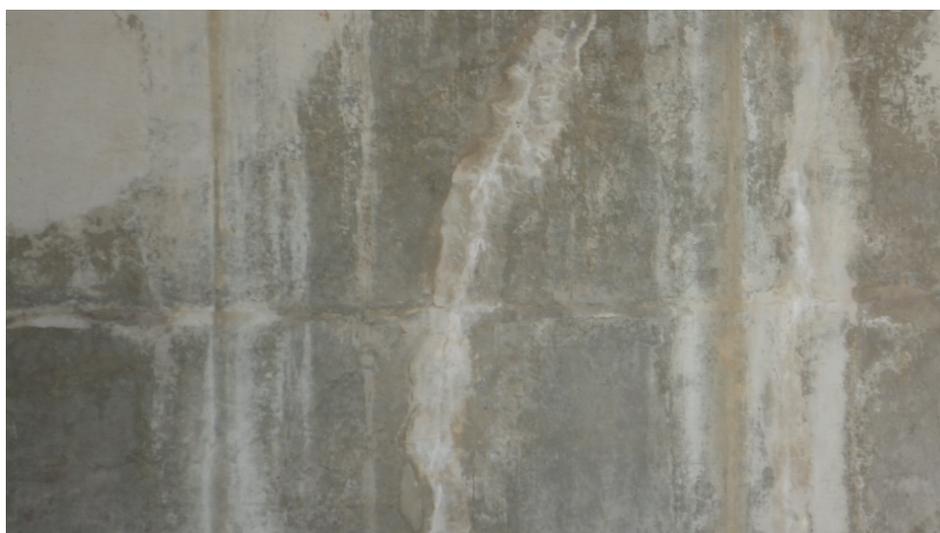
**Figura 5-88 - Detalhe da ocorrência de infiltrações**

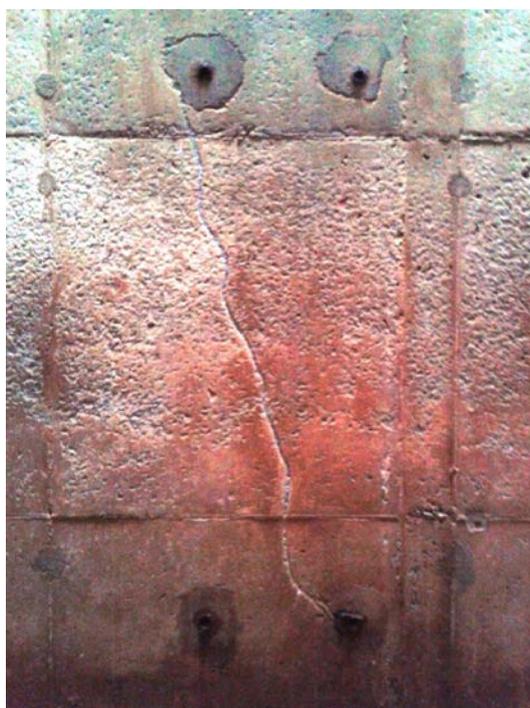
**Figura 5-91 - Desgaste superficial na face interna da parede do reservatório**

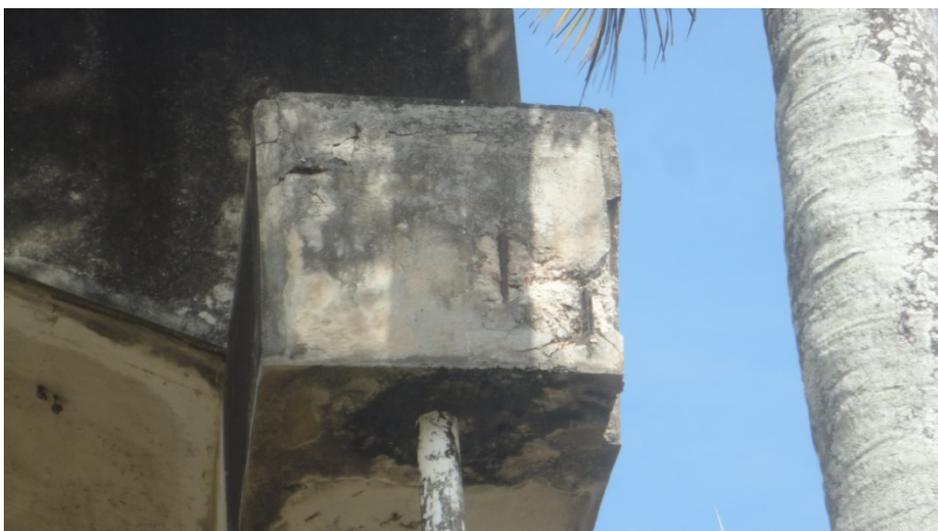
**Figura 5-94 - Deslocamento do concreto e exposição da armadura na viga**

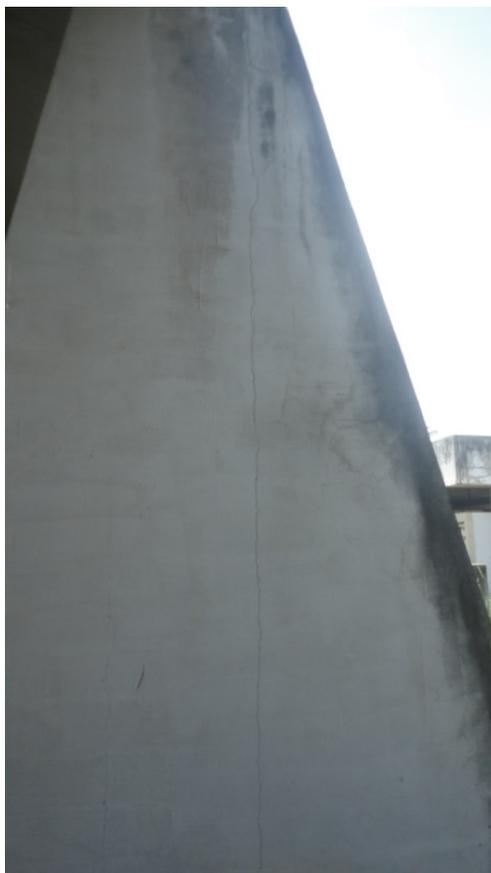
**Figura 5-96 - Fissura vertical no encontro concreto alvenaria**

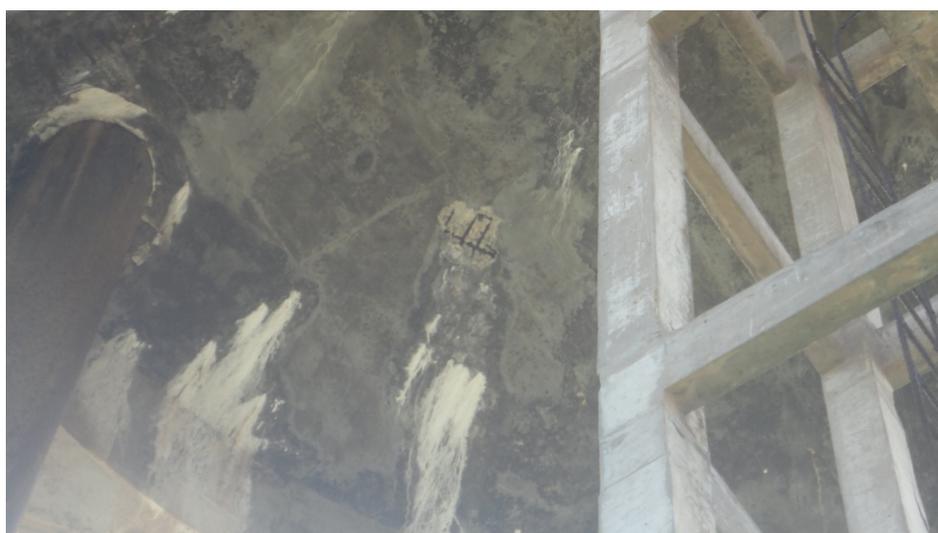
**Figura 5-103 - Existência de corrosão pontual no reservatório. É possível perceber a existência de manchas escuras e de eflorescências no corpo do reservatório**
