**ANÁLISE DE DURABILIDADE DA PONTE DO RIO DO CARMO
UTILIZANDO ENSAIOS NÃO DESTRUTIVOS, NORMA DNIT E A
METODOLOGIA GDE/UNB**

Dissertação apresentada ao Programa de Pós-Graduação em Engenharia Civil da Universidade Federal do Rio Grande do Norte, como requisito parcial à obtenção do título de Mestre em Engenharia Civil.

No estado do Rio Grande do Norte, entre as cidades de Mossoró e Areia Branca, no do Km 36 na rodovia BR-110, está localizada a Ponte do Rio sobre o Carmo. Esta obra foi construída em 1976 e possui 90,90 metros de extensão. Por estar situada em região de elevada agressividade ambiental, submetida às cargas móveis e permanentes durante todos esses anos e devido as diversas manifestações patológicas presentes em sua estrutura, há o interesse em avaliar suas condições no que tange à sua durabilidade, a fim de identificar o estado de deterioração da ponte com ênfase nas manifestações patológicas presentes.

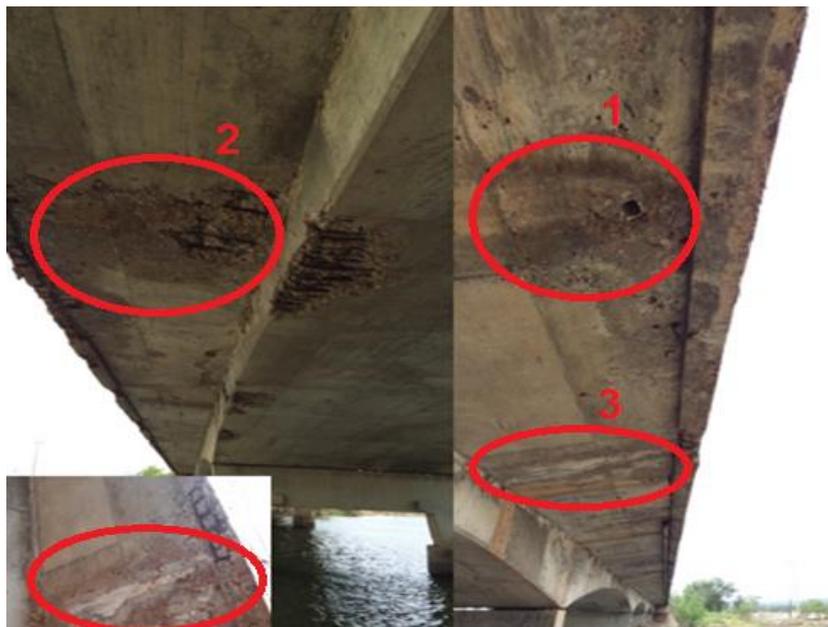
Figura 43: Manifestações patológicas encontradas nos balanços da face interna da laje superior – Fonte: Autor (2015).

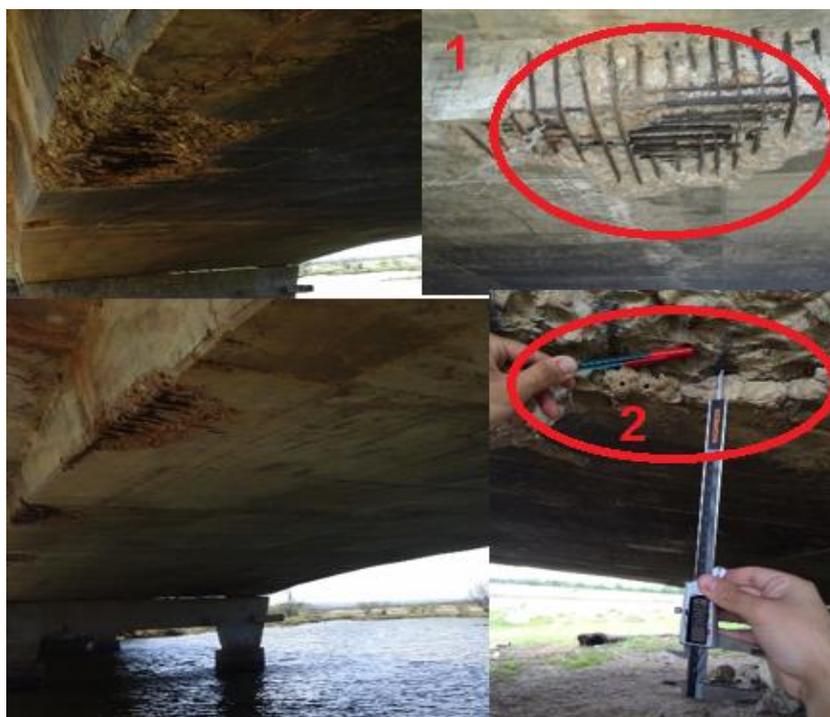
Figura 44: Manifestações patológicas encontradas no primeiro vão interno da laje inferior – Fonte: Autor (2015).

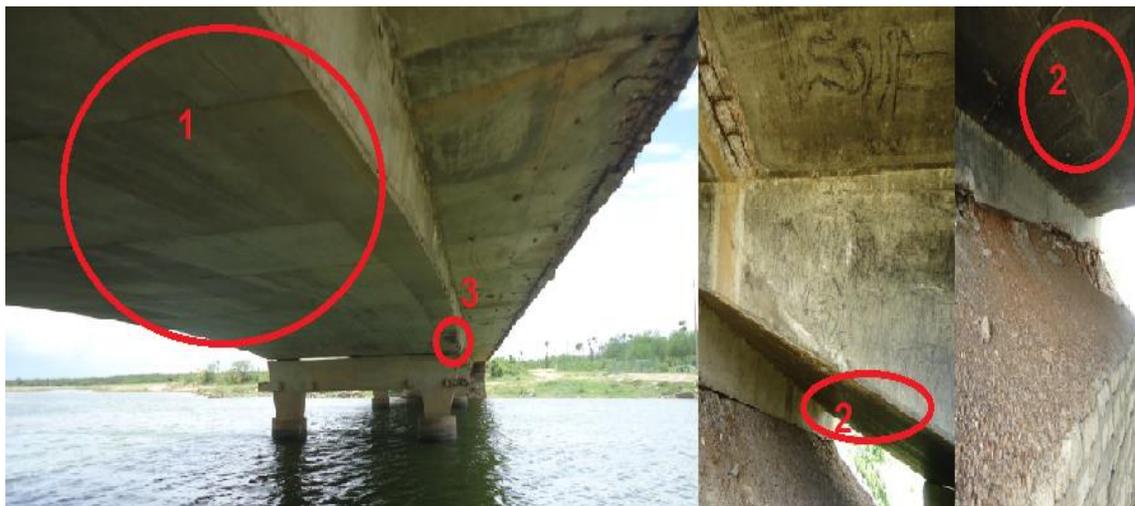
Figura 45: Bom estado no vão interno 4 da laje inferior e nas lajes em balanço –
Fonte: Autor (2015).

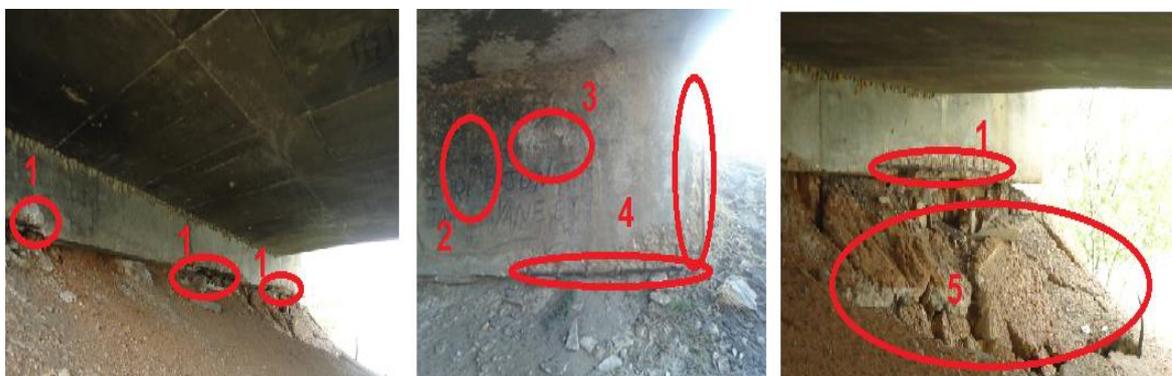
Figura 46: Manifestações patológicas nas cortinas – Fonte: Autor (2015).

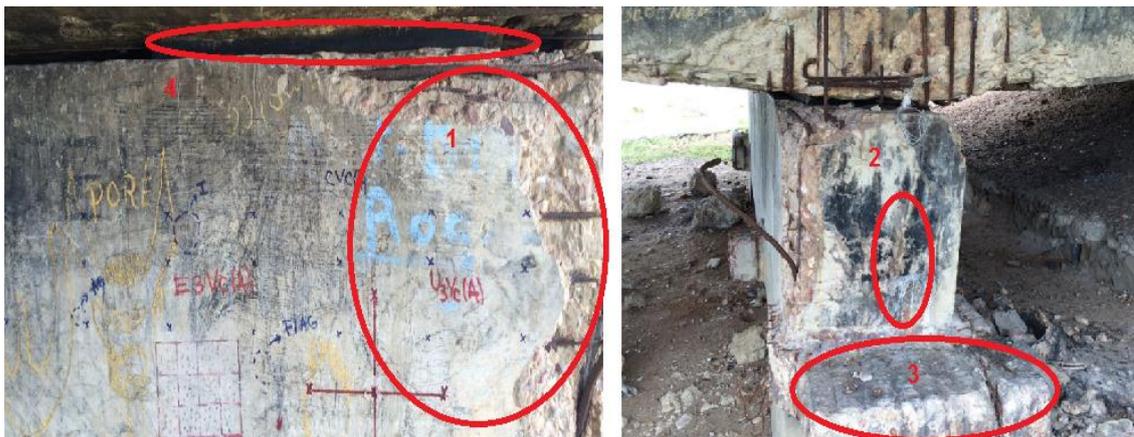
Figura 48: Manifestações patológicas na mesoestrutura (1) – Fonte: Autor (2015).

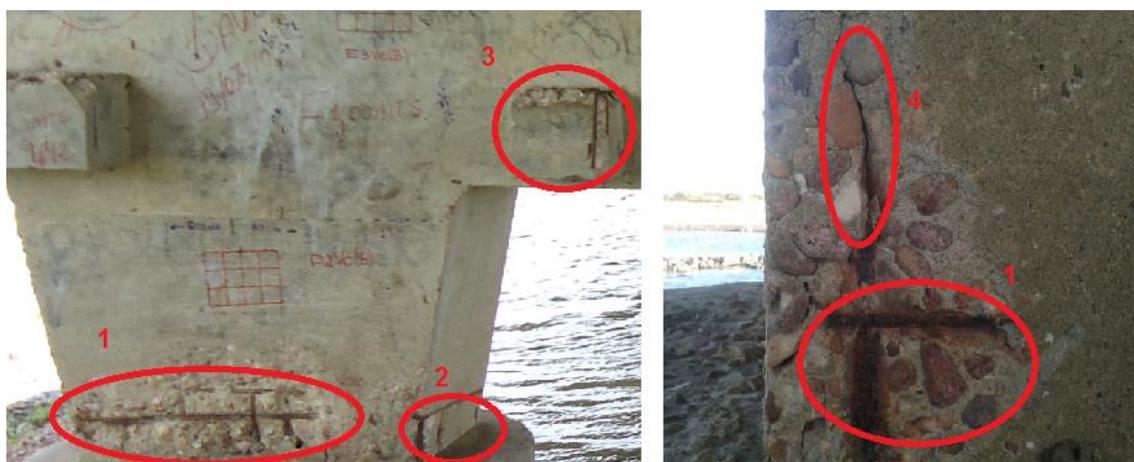
Figura 49: Manifestações patológicas na mesoestrutura (2) – Fonte: Autor (2015).

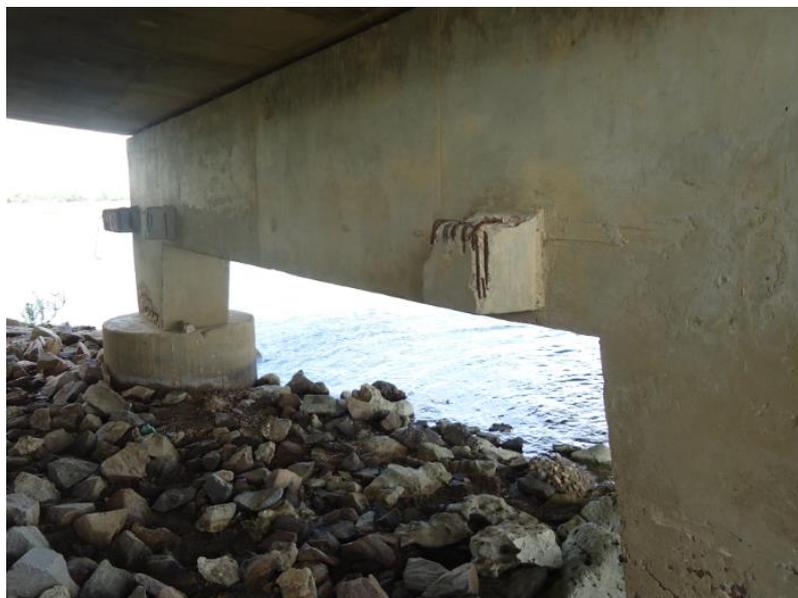
Figura 50: Parte da mesoestrutura (5) em bom estado – Fonte: Autor (2015).

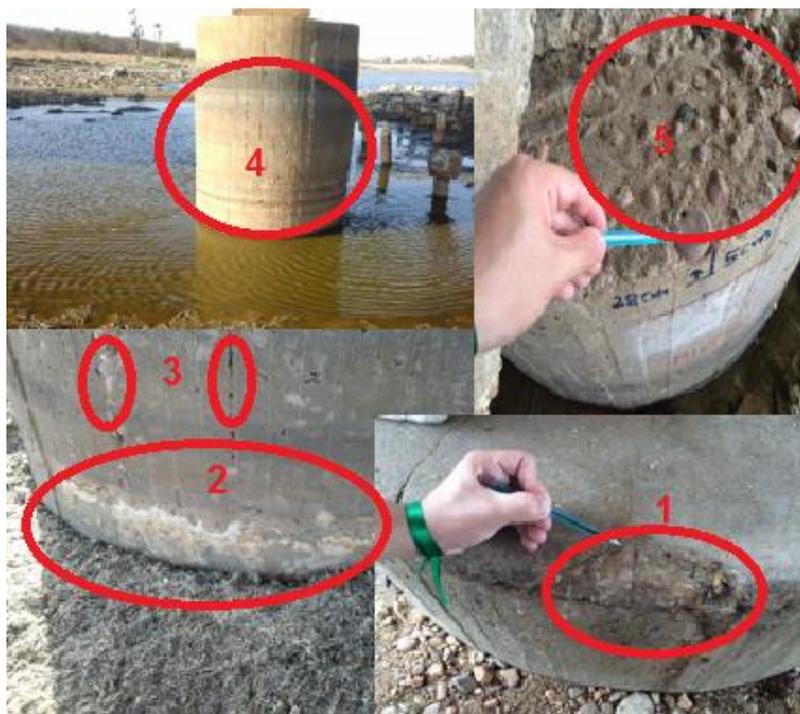
Figura 51: Manifestações patológicas presentes em blocos de coroamento – Fonte: Autor (2015).

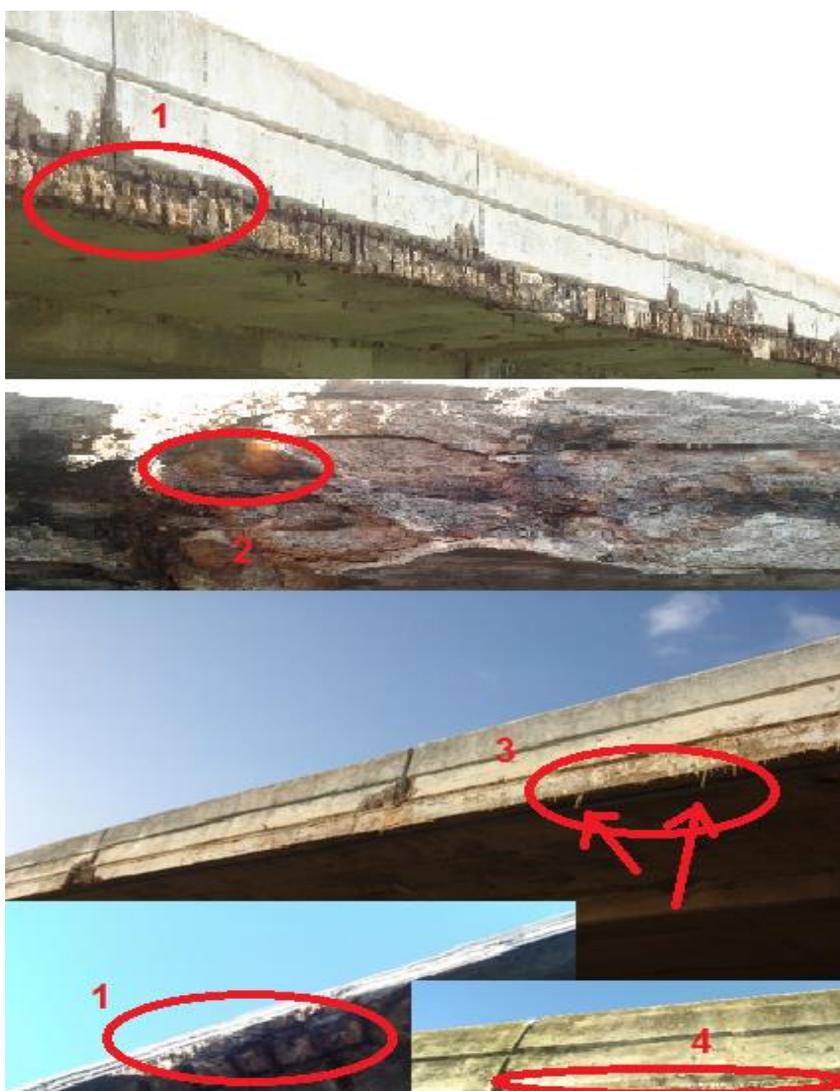
Figura 52: Manifestações patológicas nas vigas de fachada – Fonte: Autor (2015).

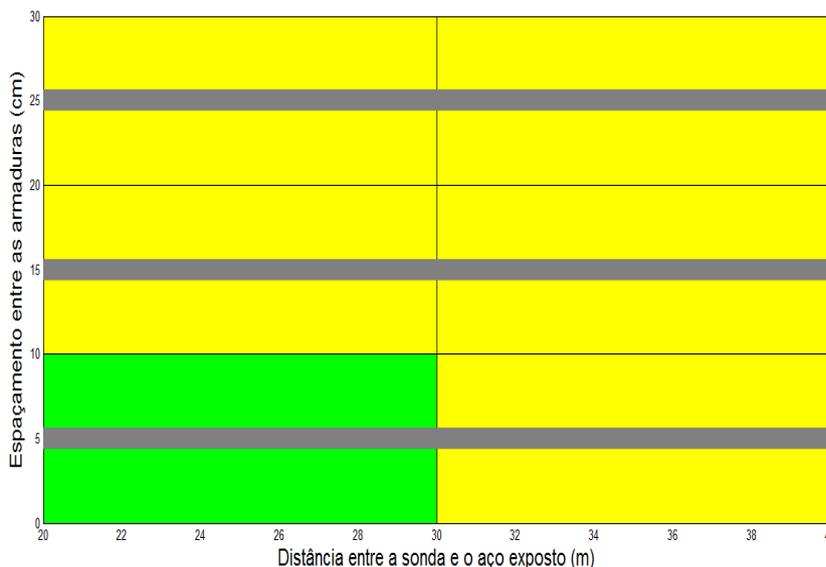
Figura 56: Mapa colorimétrico dos potenciais de corrosão na malha CM1VC(A) –
Fonte: Autor (2015).

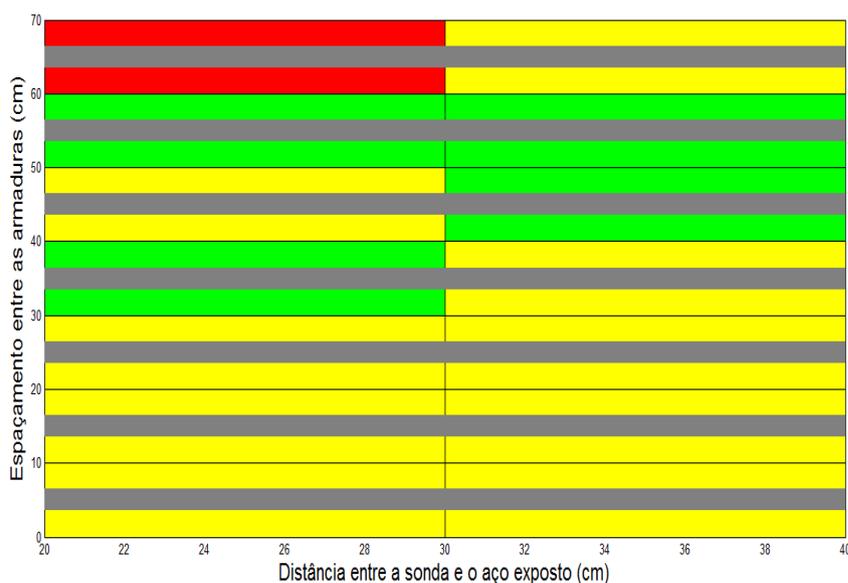
Figura 57: Mapa colorimétrico dos potenciais de corrosão na malha CM2L(TR1) –
Fonte: Autor (2015).

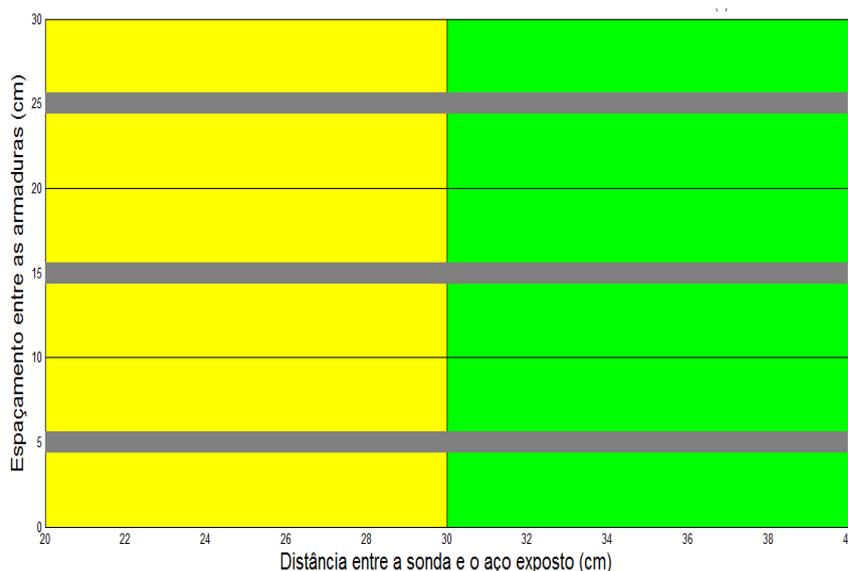
Figura 58: Mapa colorimétrico dos potenciais de corrosão na malha CM3P2VC(A) –
Fonte: Autor (2015).
