UNIVERSIDADE FEDERAL DO RIO GRANDE DO NORTE
CENTRO DE TECNOLOGIA
PROGRAMA DE PÓS-GRADUAÇÃO EM ENGENHARIA CIVIL

**ESTUDO DAS ALVENARIAS DE EDIFICAÇÕES HISTÓRICAS –
ARQUITETURA RELIGIOSA – DO PERÍODO COLONIAL, NO RIO
GRANDE DO NORTE, COM ÊNFASE NO SISTEMA CONSTRUTIVO,
MANIFESTAÇÕES PATOLÓGICAS E APLICAÇÃO DA MATRIZ GUT**

Dissertação apresentada ao Programa de Pós-graduação em Engenharia Civil, da Universidade Federal do Rio Grande do Norte, como requisito parcial à obtenção do título de Mestre em Engenharia Civil.

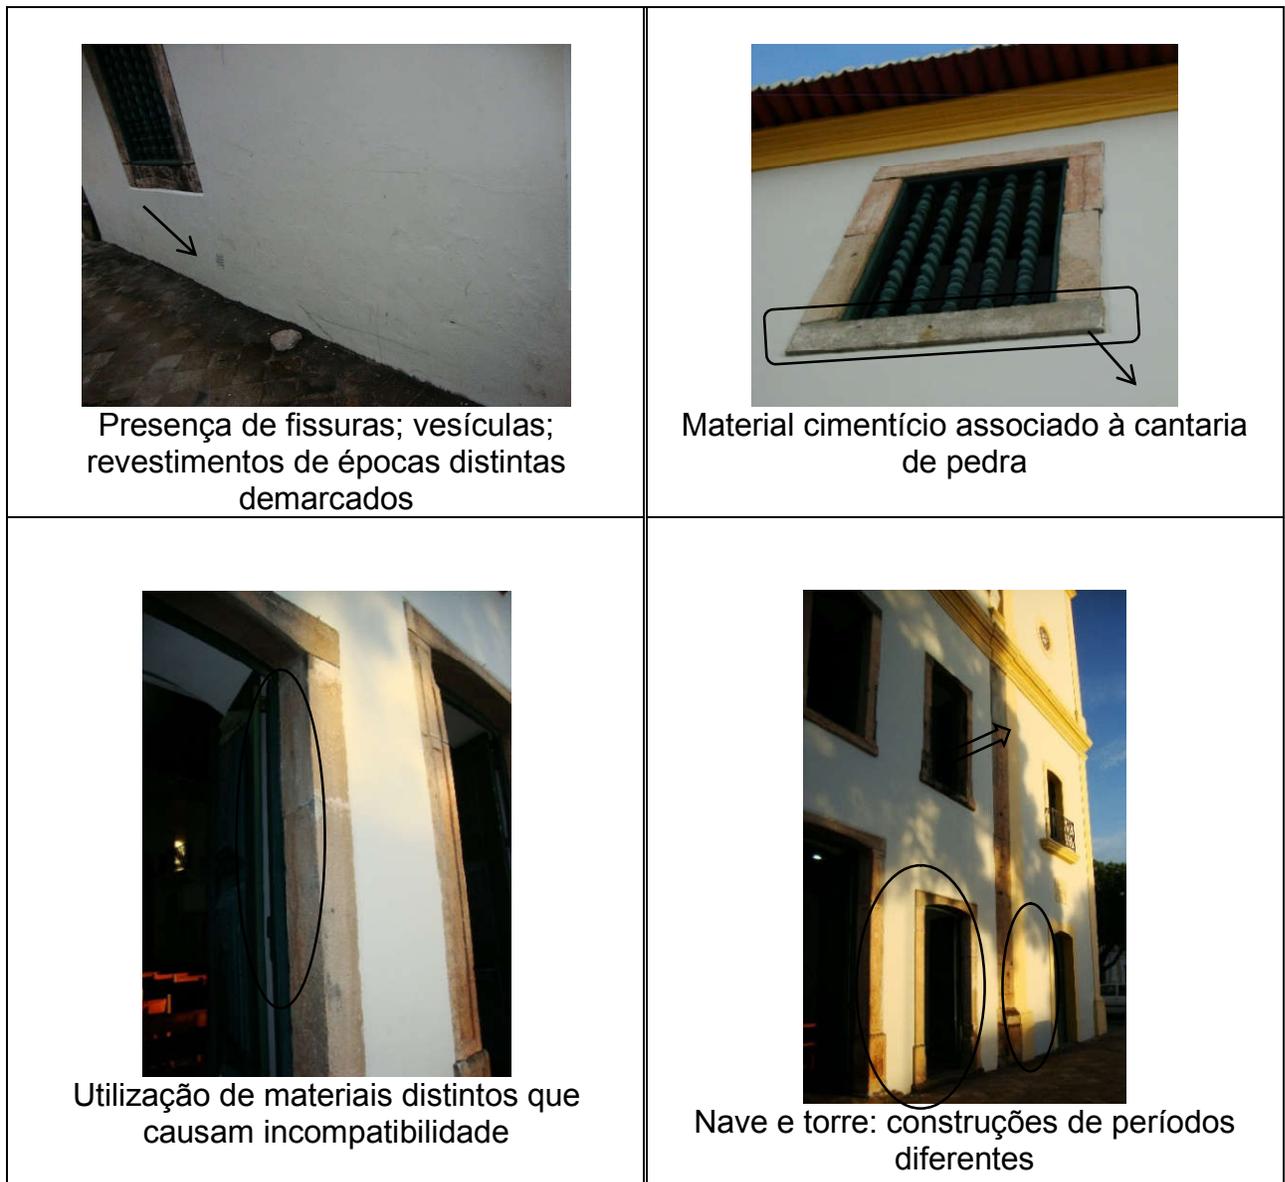
Quadro 4.3: Utilização de materiais distintos

Outrossim, identifica-se a presença de vesículas na parte inferior da alvenaria, as quais, se não tratadas, transformar-se-ão em descolamentos. Ademais, os panos de alvenaria revelam texturas irregulares, demarcando revestimentos de argamassa distintos utilizados ao longo das intervenções. É perceptível, também através do revestimento, a parte da igreja que foi erguida primeiramente, composta pela nave; e a parte da torre, a qual foi concluída em 1862. A primeira, deixa à mostra as pedras dos marcos de cantaria, já a segunda tem seus arcos abatidos revestidos com argamassa e pintura.

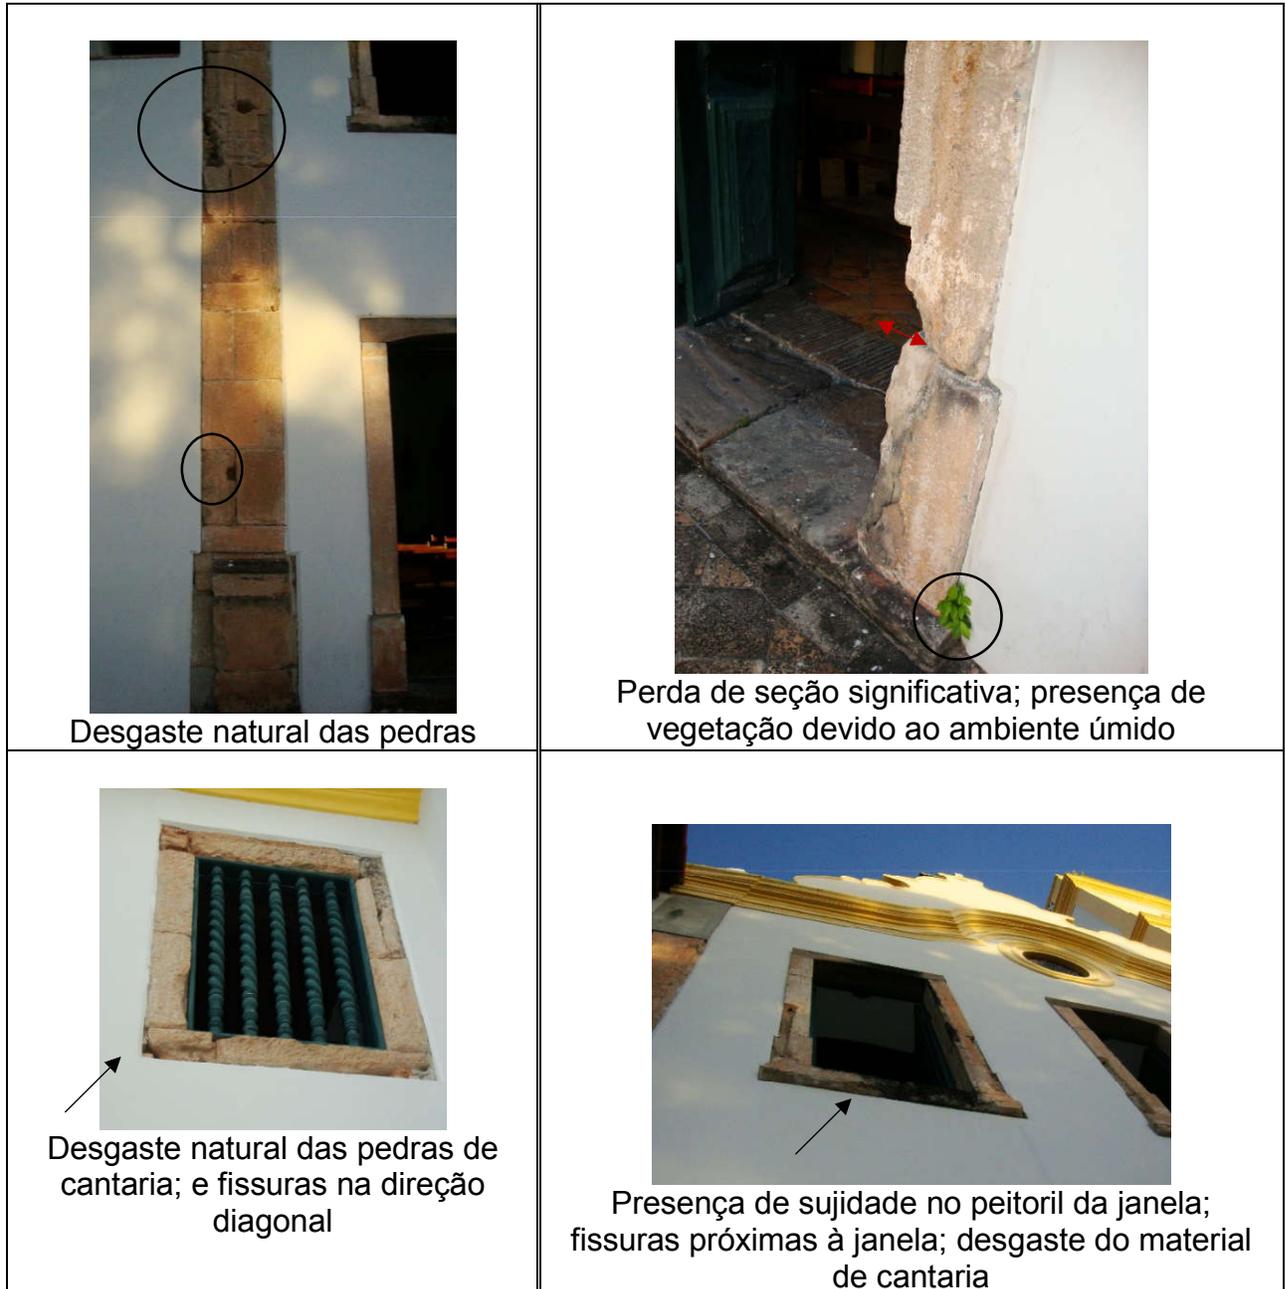
Quadro 4.4: Degradação das pedras de cantaria

concentradas com gases da atmosfera e se depositam na superfície, mas também tem a falta de pingadeiras, as quais realizam o trabalho de desviar a água da fachada, diminuindo o contato entre elas.

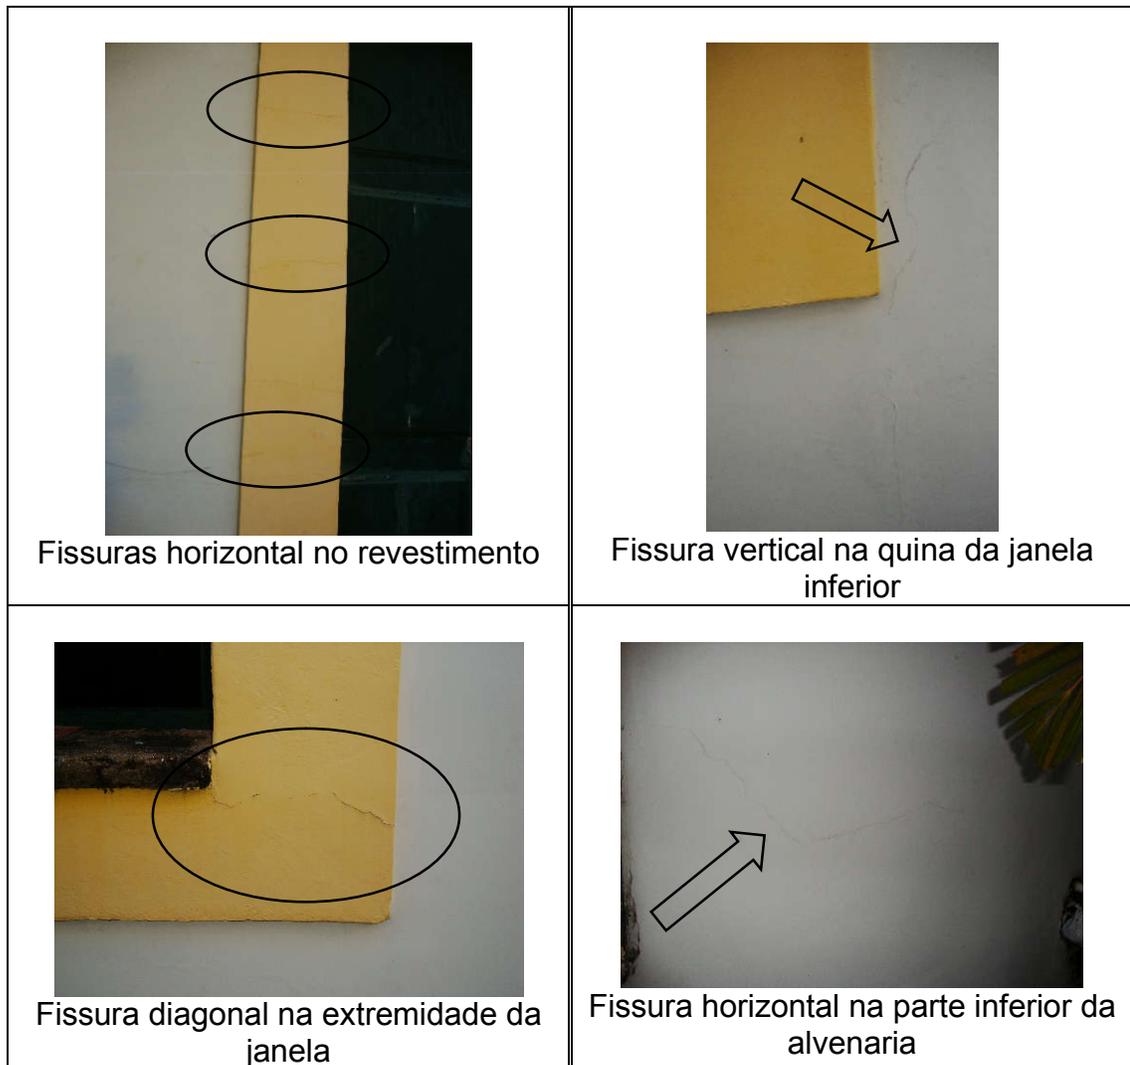
Quadro 4.5: Incidência de fissuras

Neste caso, verifica-se a presença de fissuras verticais e horizontais, cujas possíveis causas foram explanadas acima. O Quadro 4.5 traz a incidência de fissuras na edificação.

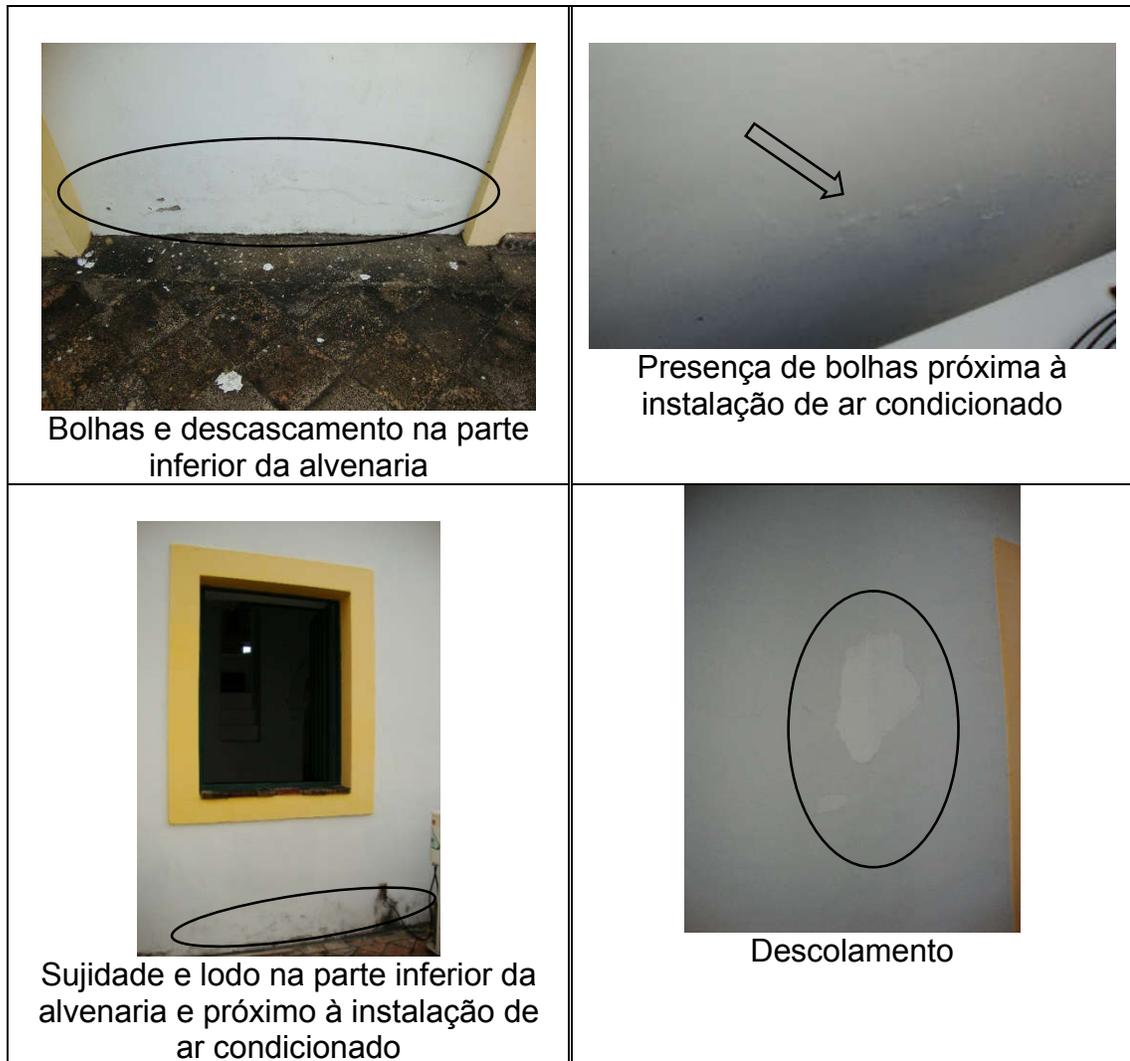
Quadro 4.6: Danos nas alvenarias

cristalizam gerando forças expansivas que podem provocar o descolamento do revestimento. (NAPPI E LALANE, 2010, *apud* SOUSA, 2014).

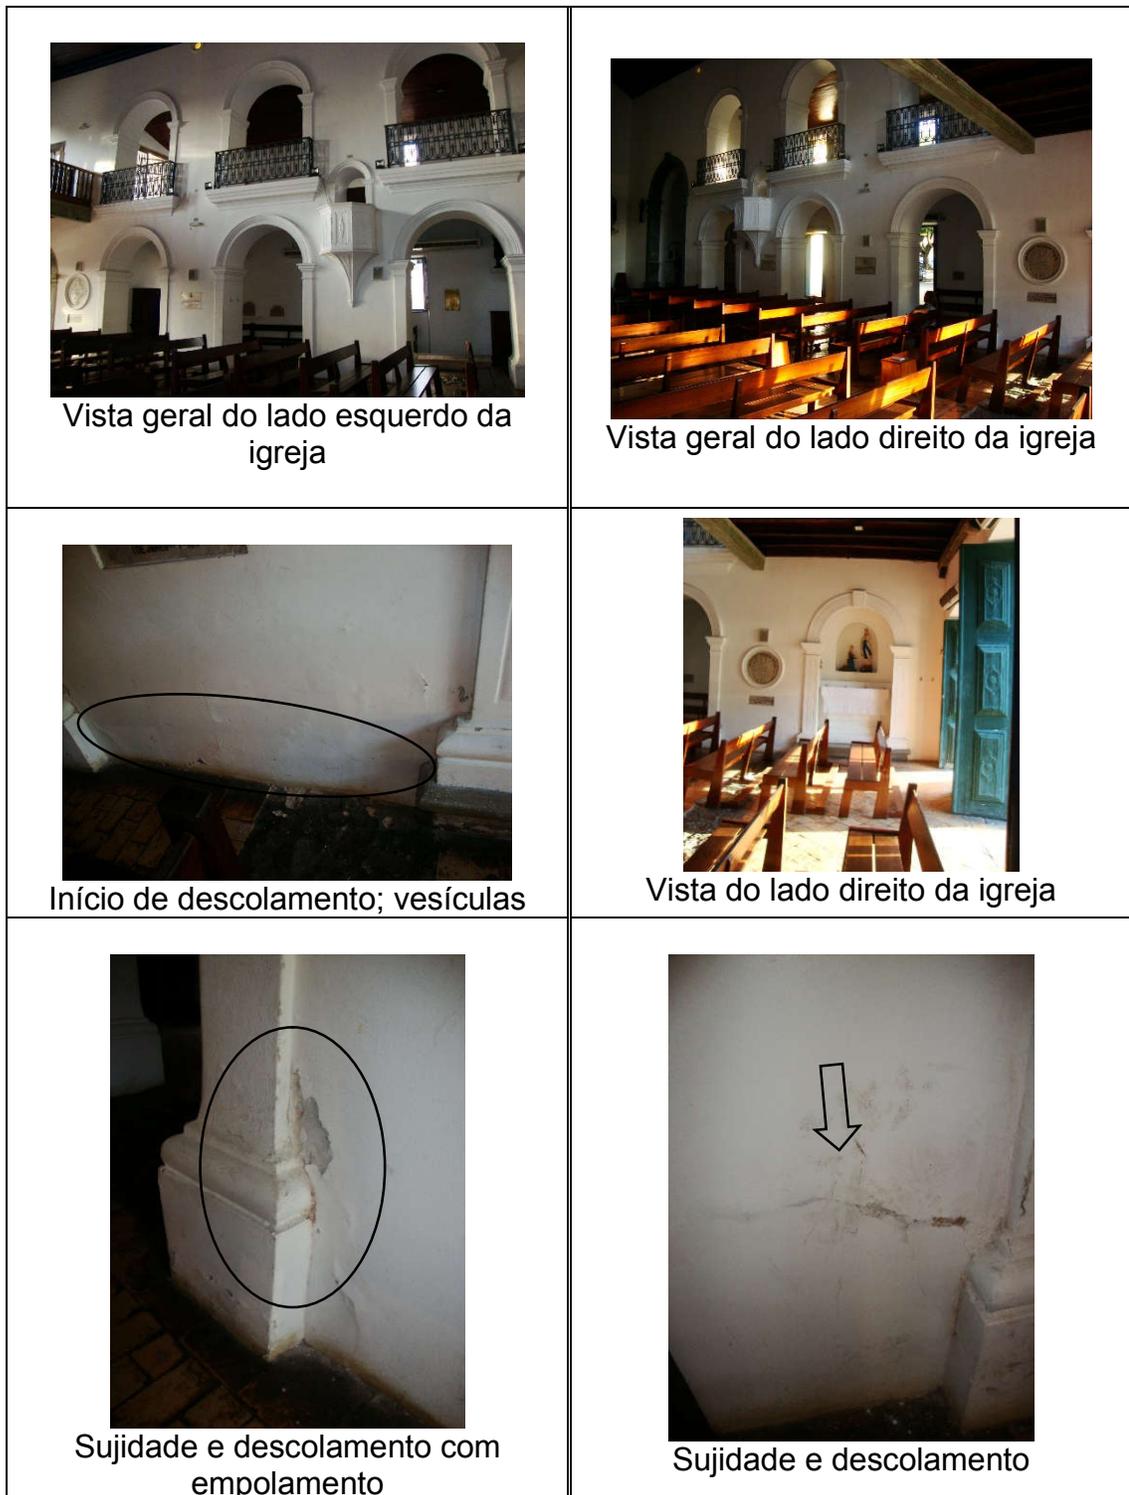
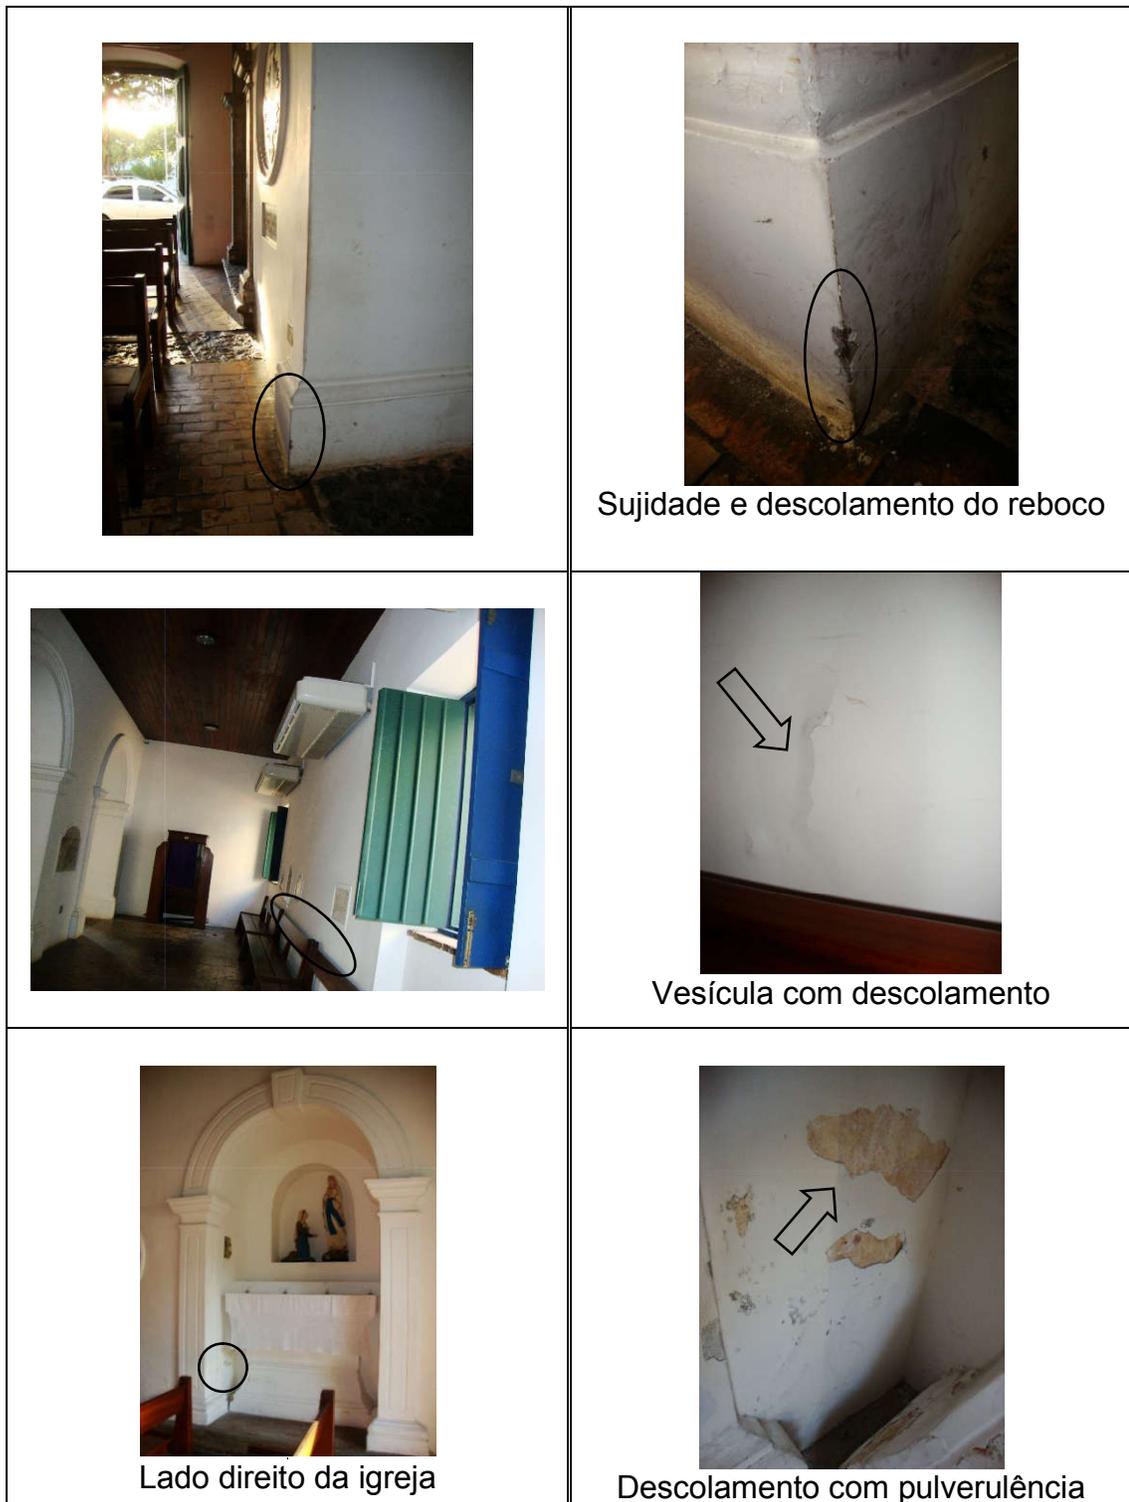
Quadro 4.7: Danos nas alvenarias internas da igreja

No caso do lado direito da igreja, os prováveis motivos da ocorrência do descolamento com pulverulência, são: excesso de finos nos agregados, traços pobres em aglomerantes ou ricos em cal, já que este ocorre com pulverulência. (Castanheira, 2015). Ademais, as fissuras que se fazem presentes são decorrentes dessa anomalia. Abaixo, no Quadro 4.7, pode-se constatar esses aspectos da Igreja de Nossa Senhora da Apresentação.

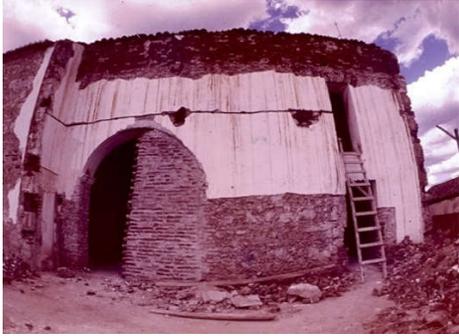
<p>Fechamento das portas com tijolo</p>

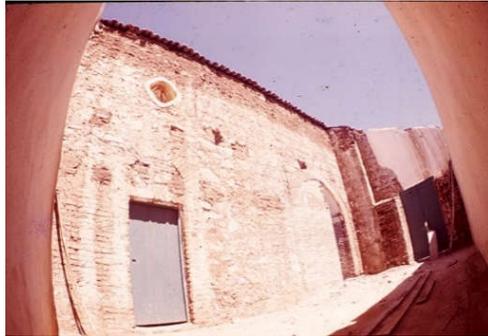
Acréscimo de tijolo na alvenaria de pedra – elevação da cobertura

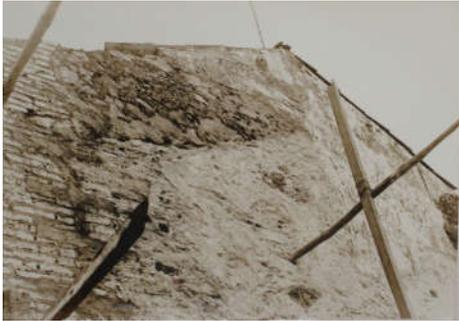
<p>Empena posterior da capela-mor. Acréscimos de alvenaria quando da elevação da cobertura da capela-mor</p>

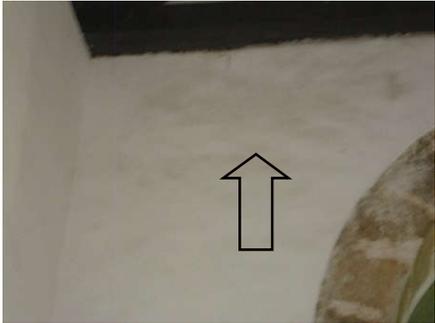
<p>Presença de umidade; vesículas</p>

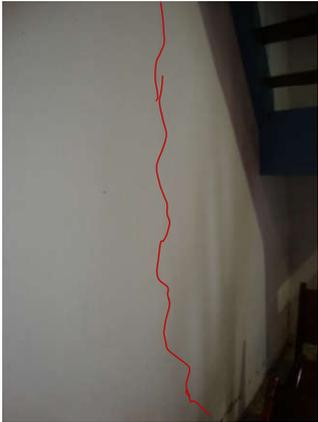
<p>Fissura vertical</p>

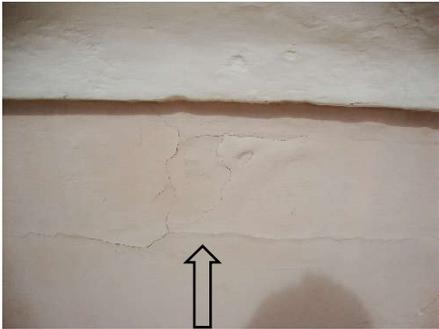
<p>Fissuras</p>

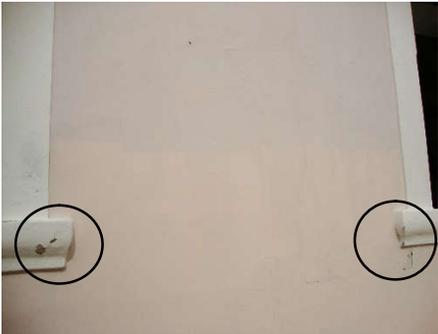
<p>Diferença de coloração; vesículas</p>
