UNIVERSIDADE FEDERAL DO RIO GRANDE DO NORTE  
CENTRO DE TECNOLOGIA  
PROGRAMA DE PÓS-GRADUAÇÃO EM ENGENHARIA CIVIL

**AVALIAÇÃO DO DESEMPENHO DE UMA CORTINA DE ESTACAS  
ESPAÇADAS, ATIRANTADA, EM AREIA**

Dissertação apresentada ao Programa de  
Pós-graduação em Engenharia Civil, da  
Universidade Federal do Rio Grande do Norte,  
como requisito parcial à obtenção do título de  
Mestre em Engenharia Civil.

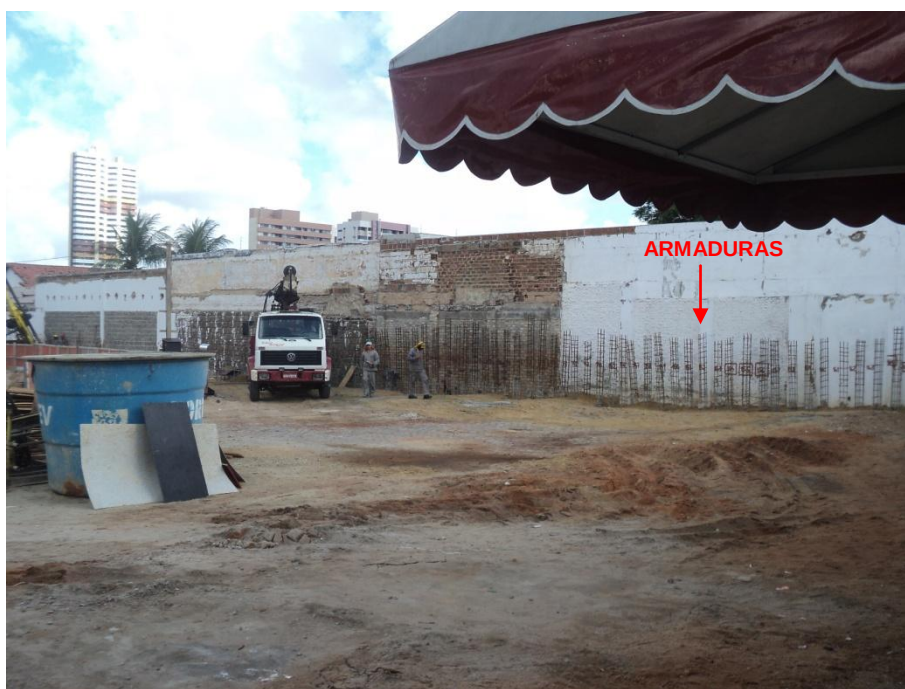
Figura 3.3 – Imagem da obra, durante execução das estacas da contenção.
