**UNIVERSIDADE FEDERAL DO RIO GRANDE DO NORTE  
PROGRAMA DE PÓS-GRADUAÇÃO EM ENGENHARIA SANITÁRIA**

**IMPACTO DO ABASTECIMENTO IRREGULAR DE ÁGUA  
NOS ALTOS ÍNDICES DE DENGUE**

Dissertação apresentada ao Programa de Pós-graduação em Engenharia Sanitária da Universidade Federal do Rio Grande do Norte, como requisito à obtenção do título de Mestre em Engenharia Sanitária.

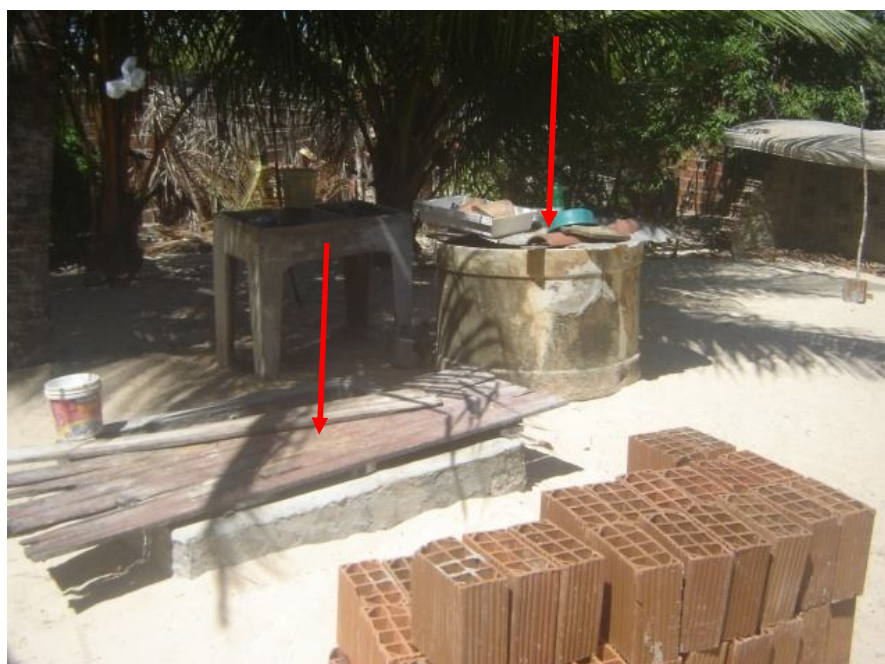
Nestes bairros a presença de depósitos do Grupo A2 é uma realidade comum. Na redinha, especialmente na comunidade conhecida por África, situada em uma cota mais elevada, os moradores relatam que água na torneira é rara, o que reflete na utilização indiscriminada de depósitos do Grupo A2 (Foto 1)

**Foto 1– Reservatórios de água (A2) para uso doméstico - Rua Por do Sol - Bairro Redinha**

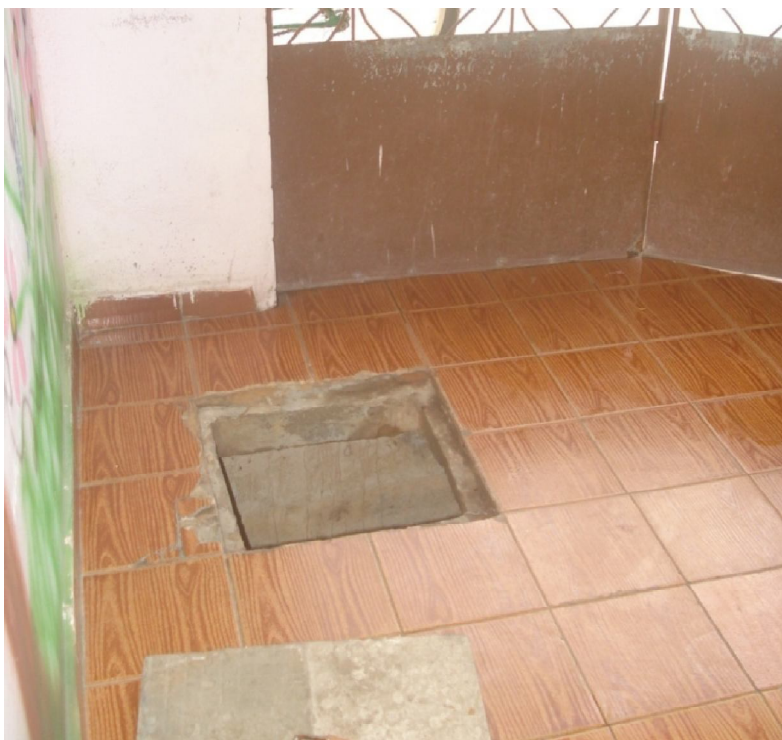
Em um dos pontos de monitoramento no bairro Cidade da Esperança observou que o morador construiu um reservatório subterrâneo (Foto 2), no intuito de aproveitar ao máximo o período com água nas torneiras. Além disso, eles se valem de baldes e recipientes para acumular água (Foto 3).

**Foto 2– Cisterna em residência na Rua Porto Alegre – Bairro Cidade da Esperança**

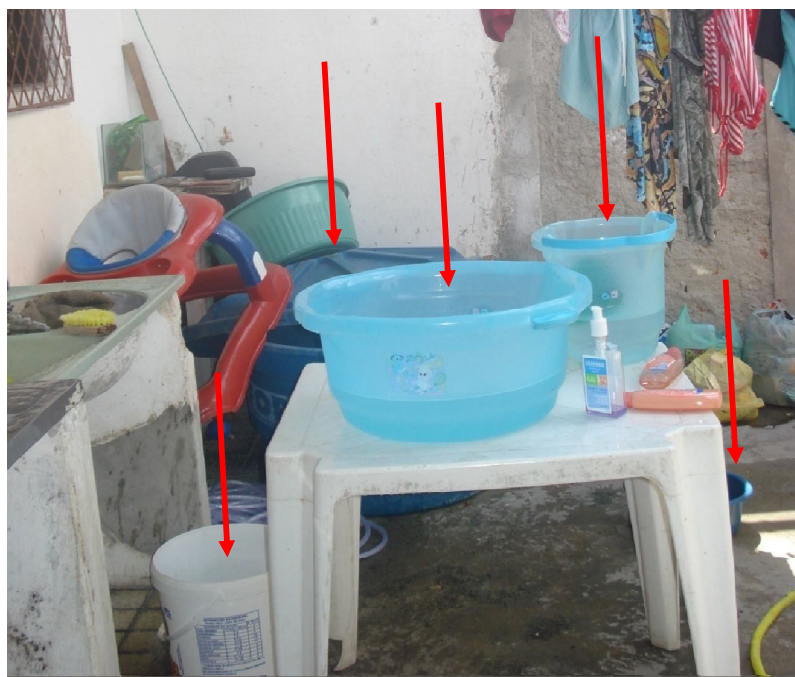
**Foto 3– Recipientes para armazenamento de água na Rua Porto Alegre – Bairro Cidade da Esperança**

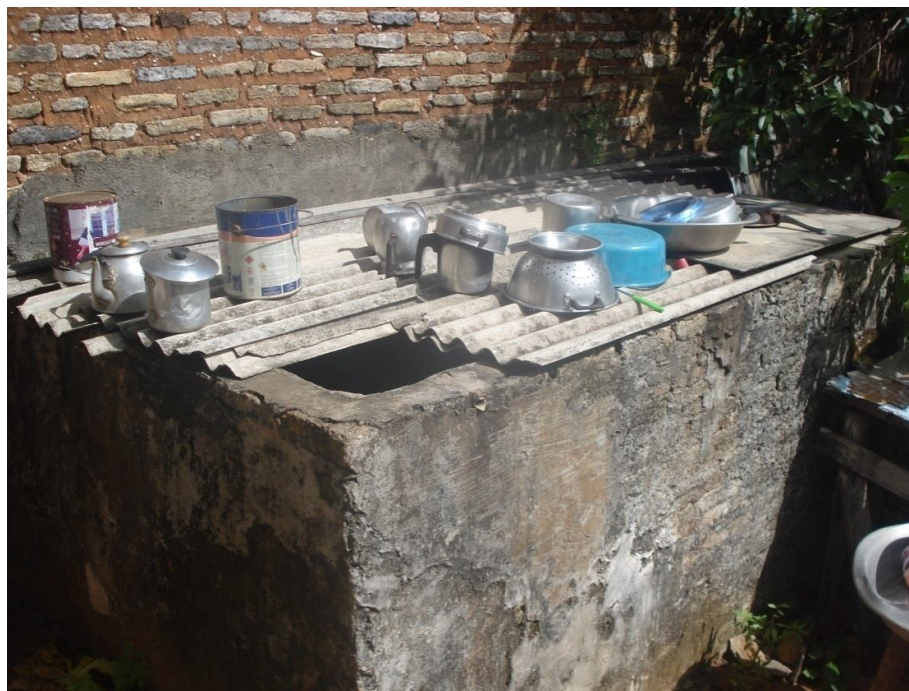
localizados nas Ruas Jerônimo Câmara (Foto 4), Laércio Fernandes (Foto 5) e João Francisco de Oliveira (Foto 6).

**Foto 4– Cisterna para armazenamento de água na Rua Jerônimo Câmara – Bairro N. Sra. de Nazaré**

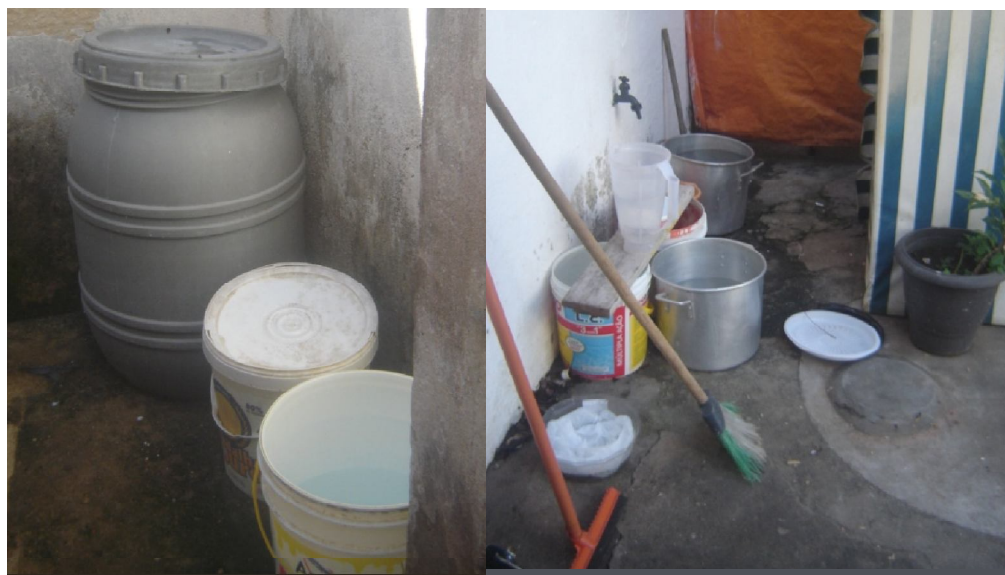
**Foto 5 – Depósitos de água para uso doméstico em residências na Rua Laércio Fernandes - Bairro Nova Descoberta**

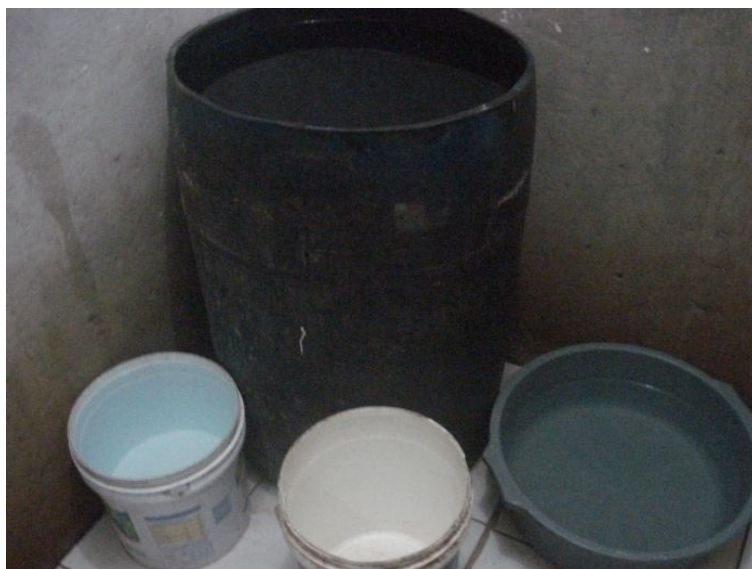
**Foto 6 – Recipientes para armazenamento de água na Rua João Francisco de Oliveira - Bairro Dix-Sept Rosado**

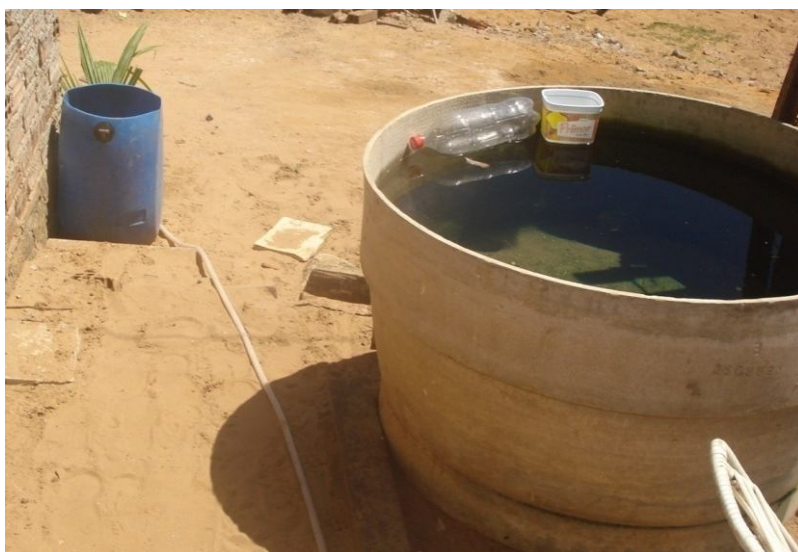
Foi verificado também o acúmulo de água em Depósitos do Grupo A2 nos bairros Planalto (Foto 7), Guarapes (Foto 8), Alecrim (Foto 9), Bom Pastor (Foto 10) e Felipe Camarão Foto 11)

**Foto 7 – Cisternas para uso doméstico na Rua Boa Esperança - Bairro Planalto**

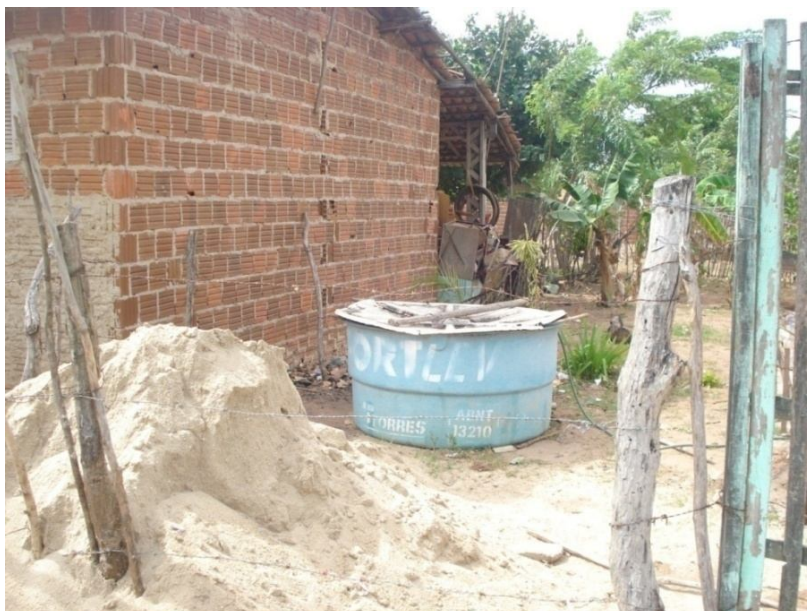
**Foto 8 – Depósito rasteiro em residência próximo ao ponto de monitoramento, na Rua Jardim Botânico - Guarapes**

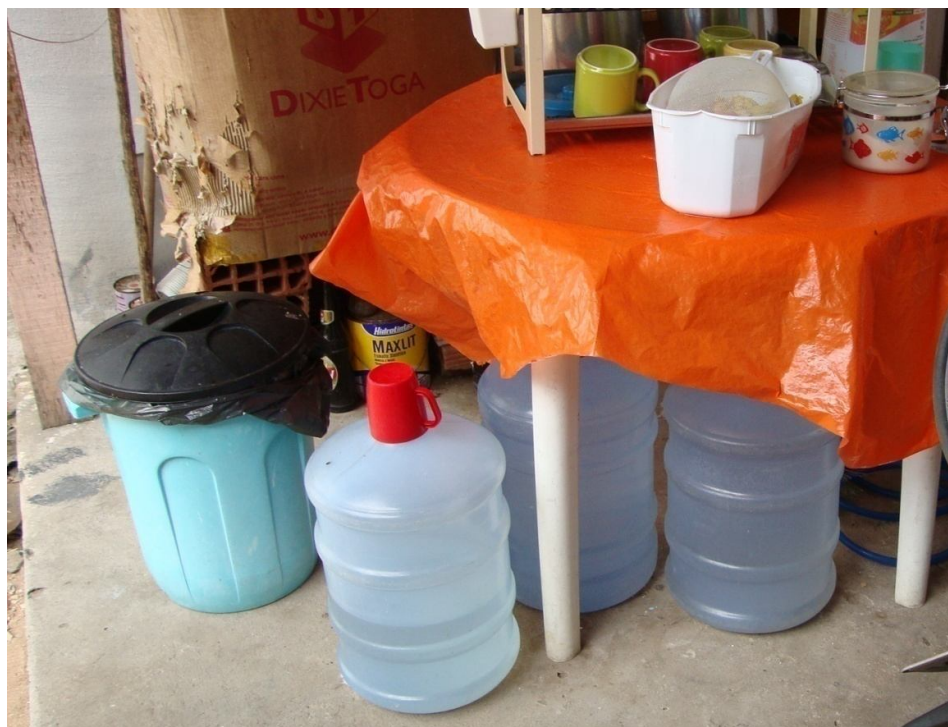
**Foto 9 – Recipientes de acúmulo de água em garrafrões de água mineral ao nível do solo - Rua Pajeus - Alecrim**

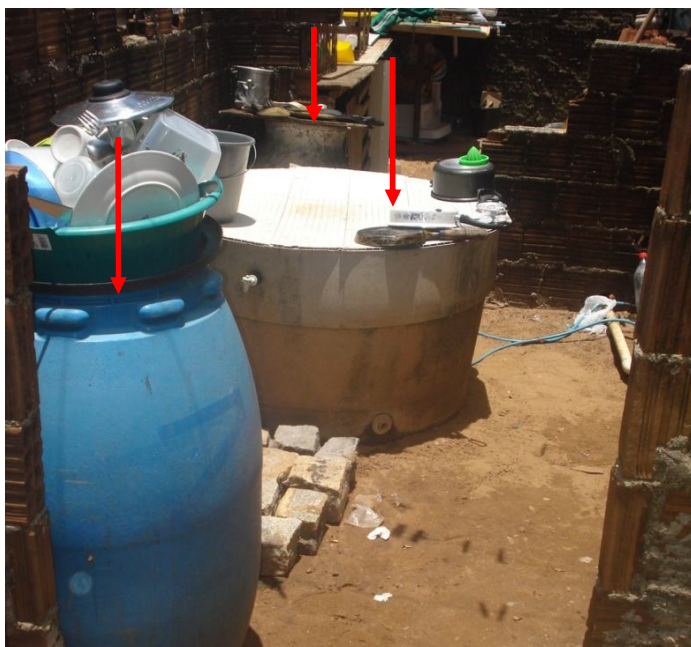
Foto 10 – Reservatórios em residência na Rua Márcia Maia – Bairro Bom Pastor

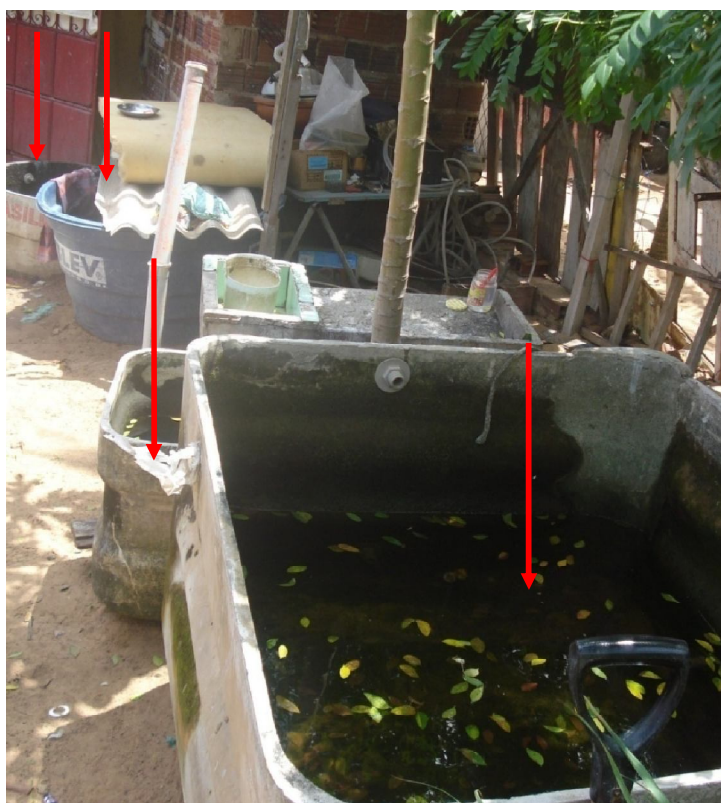
Foto 11 – Cisternas na residência localizada na Rua Miramangue, sem proteção – Felipe Camarão

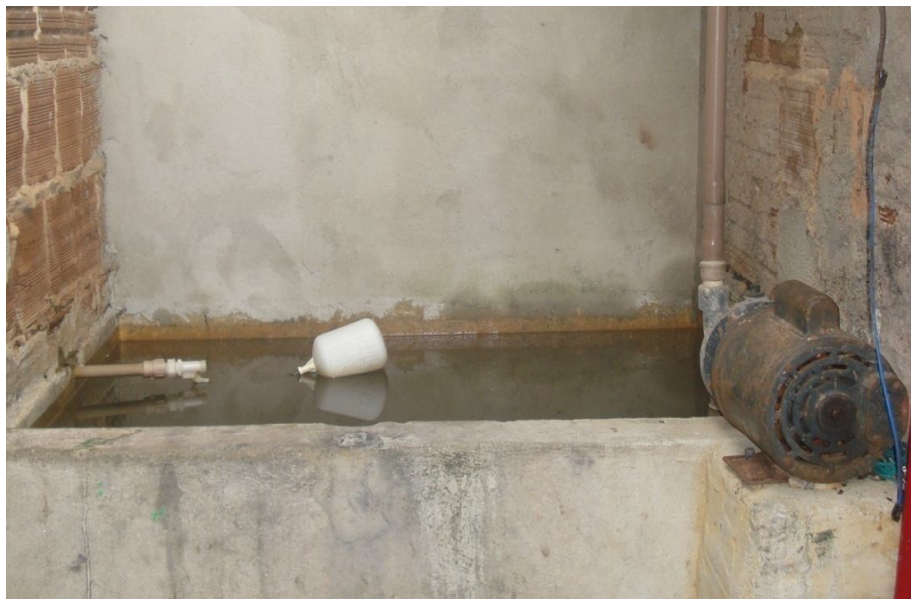
Observou também a utilização de cisternas e bombas (Foto 12) centrífugas nas residências para abastecer os reservatórios domiciliares elevados. Isso porque as pressões máximas nestes locais não ultrapassam a altura das caixas d'água.

**Foto 12 – Cisterna e bomba centrífuga em residência na Travessa Jerusalém – Bairro Bom Pastor**
