**CONFLITO DE USOS DA ÁGUA E OCUPAÇÃO DO SOLO DA BACIA
HIDROGRÁFICA DO RIO PITIMBU NO MUNICÍPIO DE MACAÍBA, RN**

Dissertação apresentada ao Programa de Pós-graduação, em Engenharia Sanitária, da Universidade Federal do Rio Grande do Norte, como requisito parcial à obtenção do título de Mestre em Engenharia Sanitária.

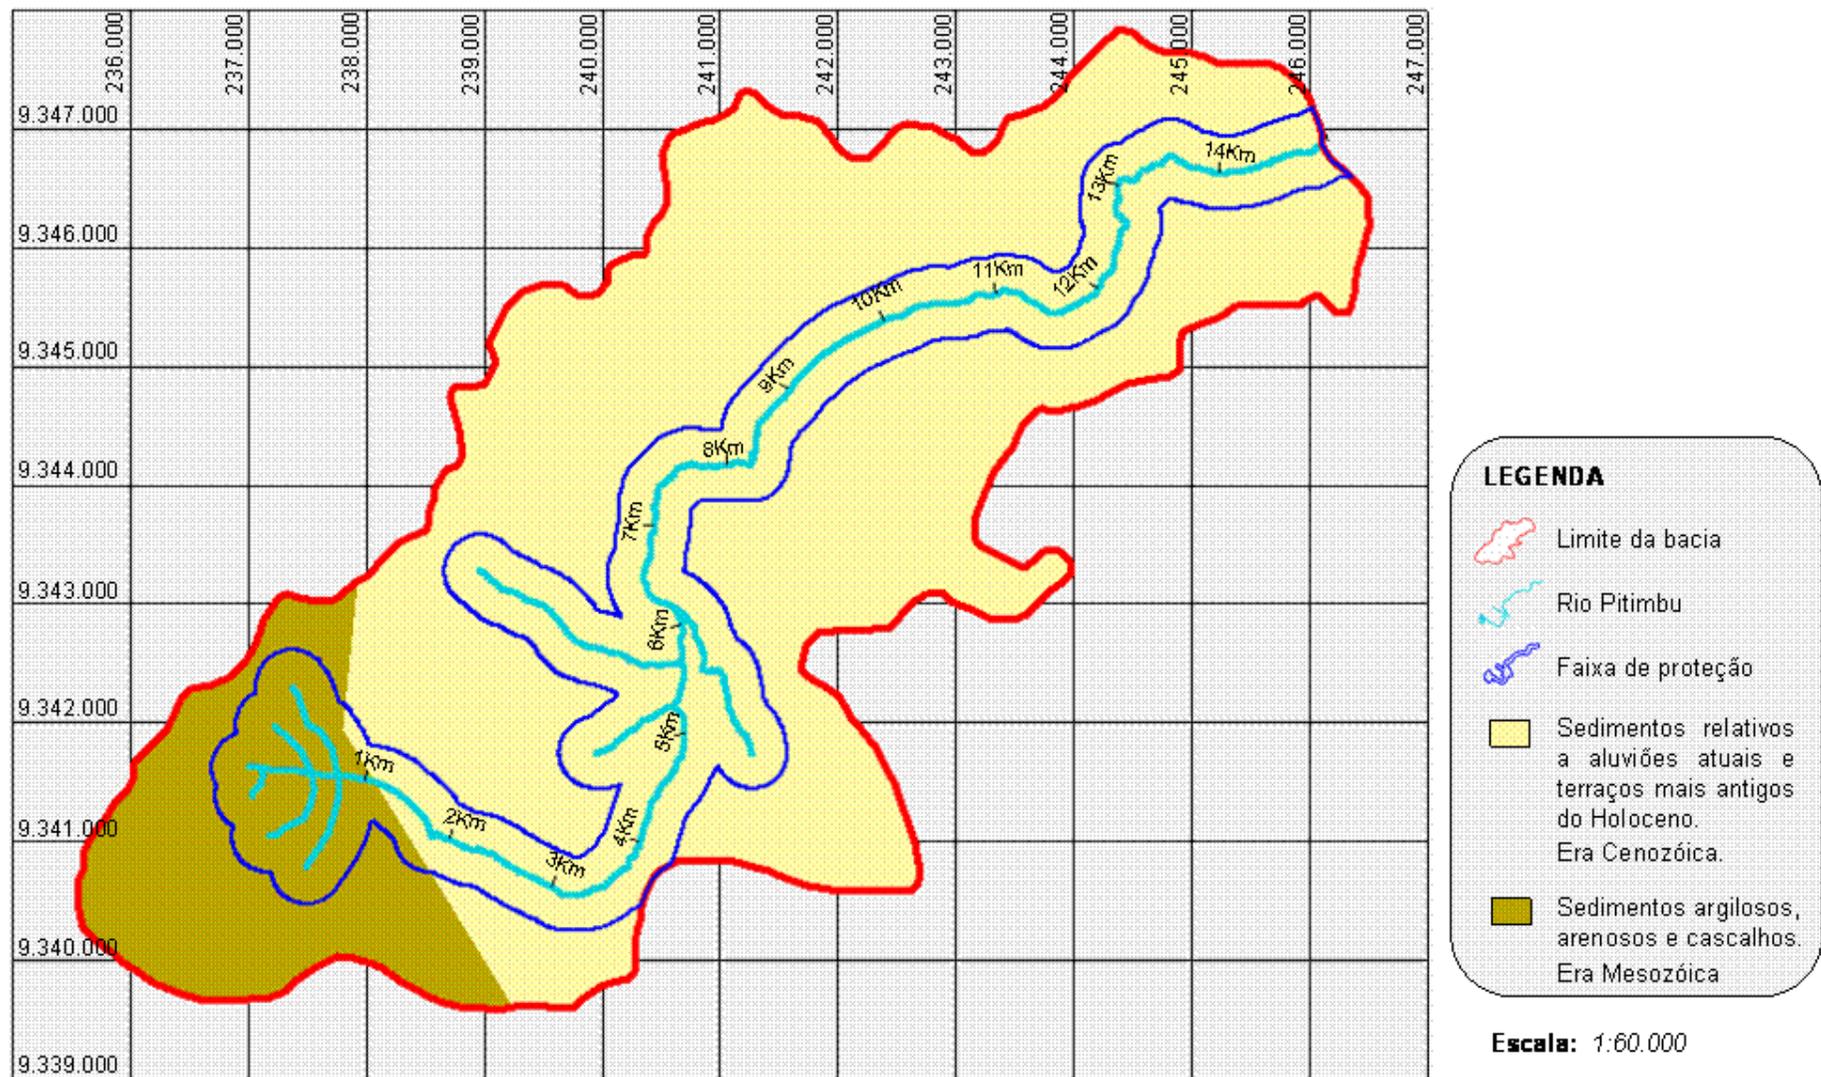
Figura 4.03 – Mapa Geológico do trecho em estudo na bacia hidrográfica do rio Pitimbu

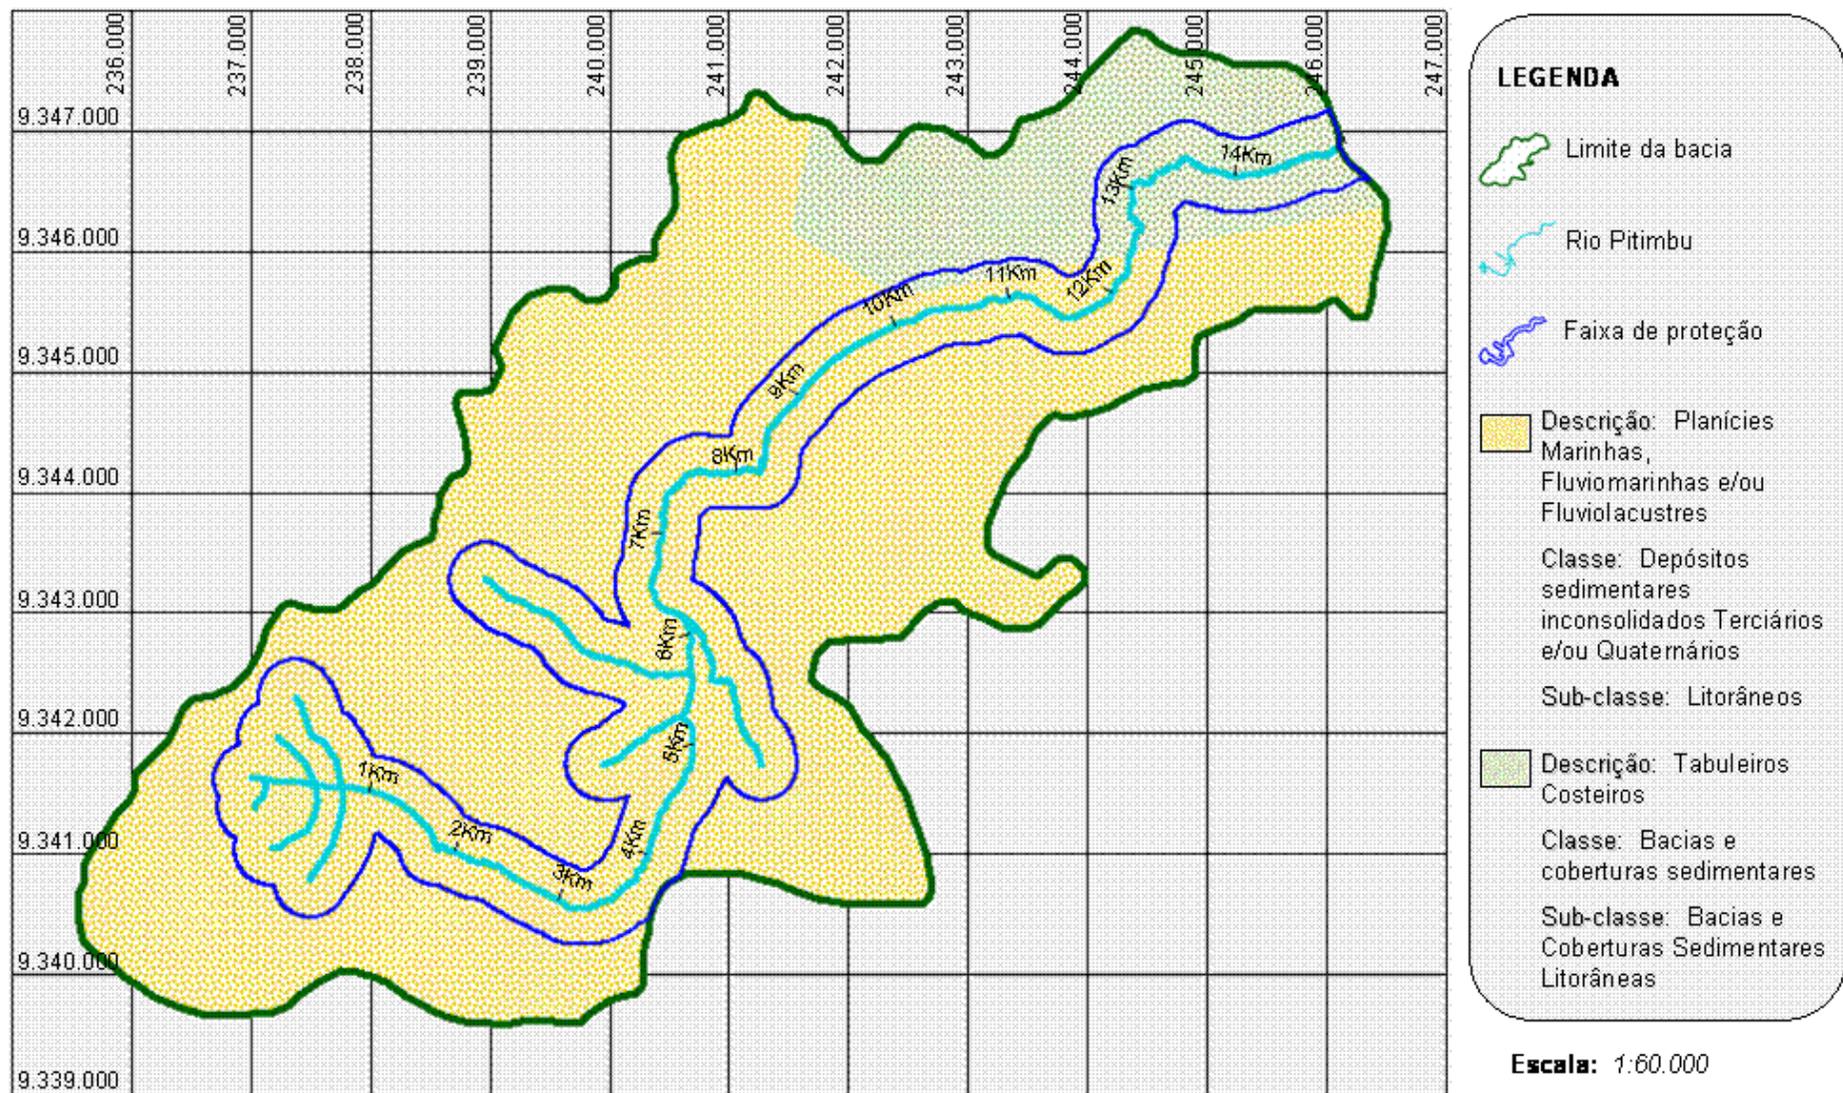
Figura 4.04 – Mapa Geo-morfológico do trecho em estudo na bacia hidrográfica do rio Pitimbu

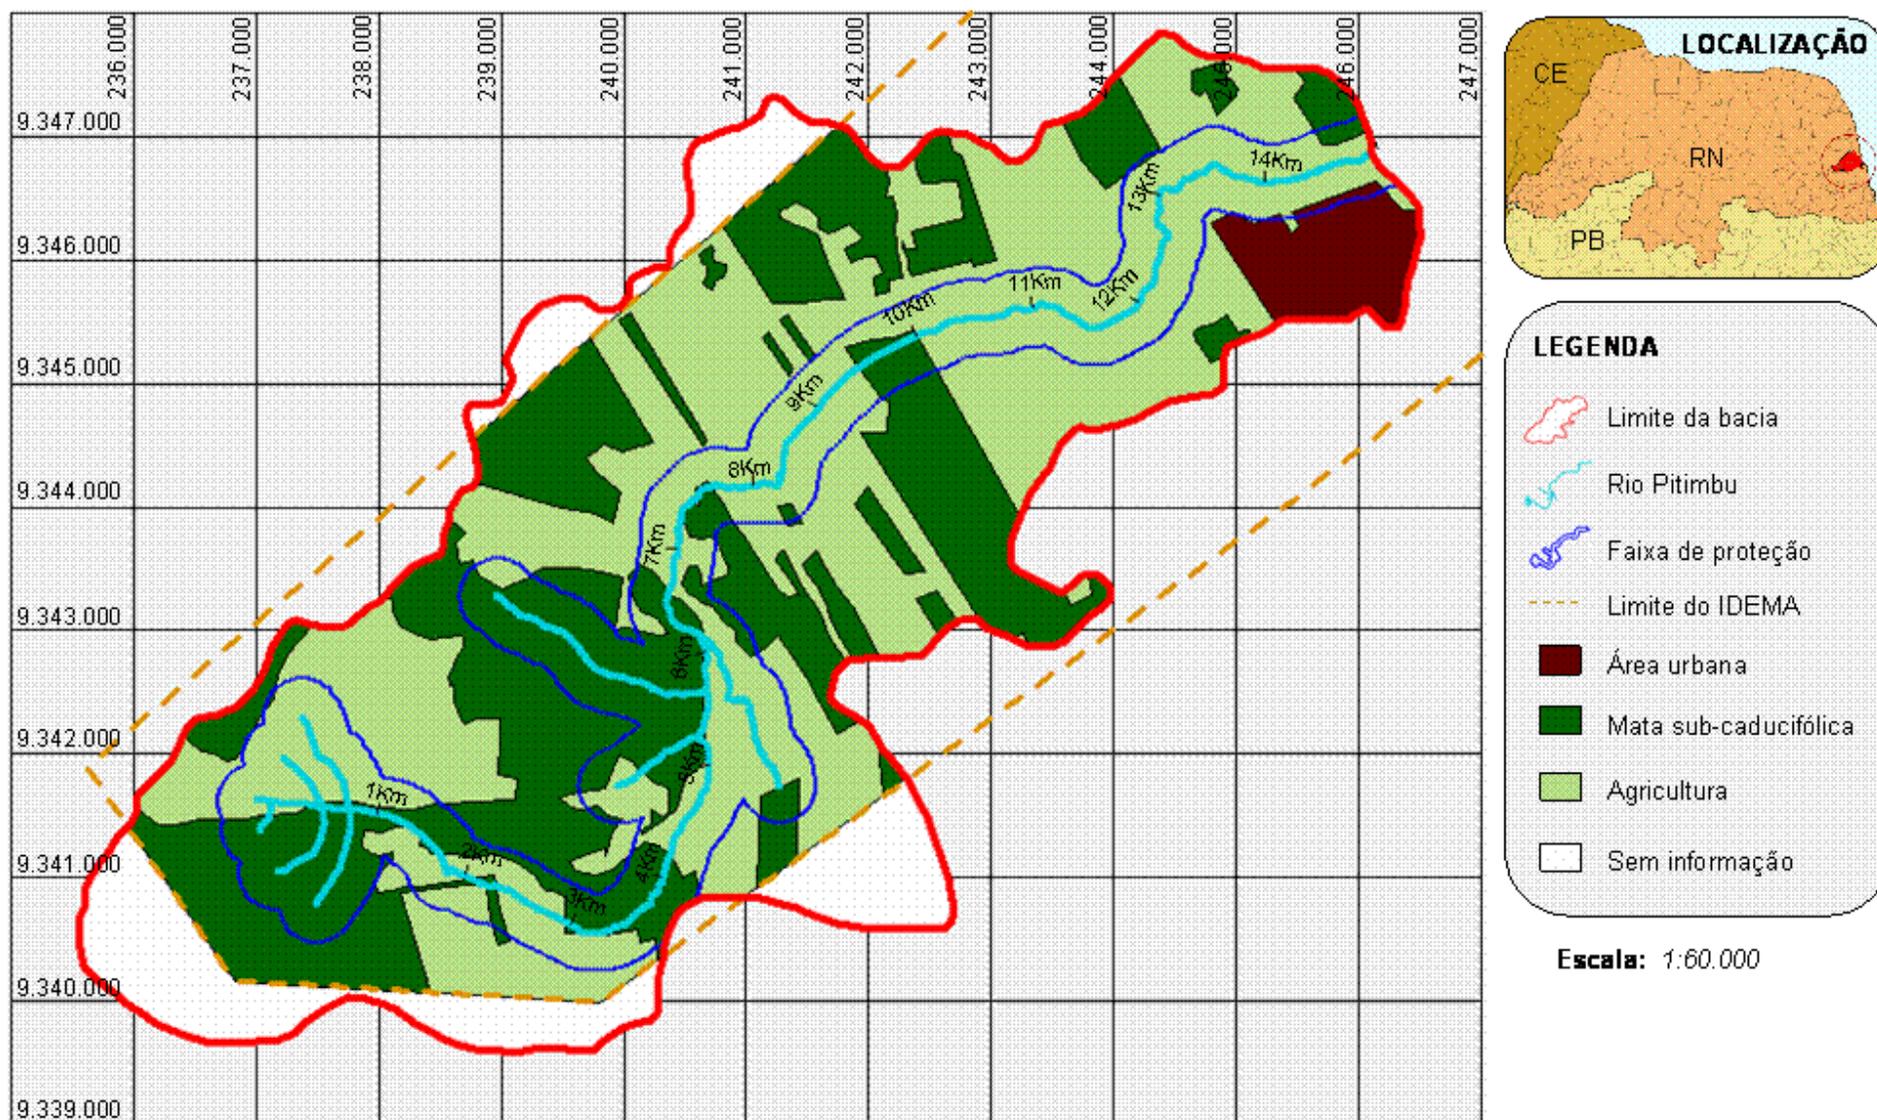
Figura 5.01 - Mapa de uso e ocupação do solo

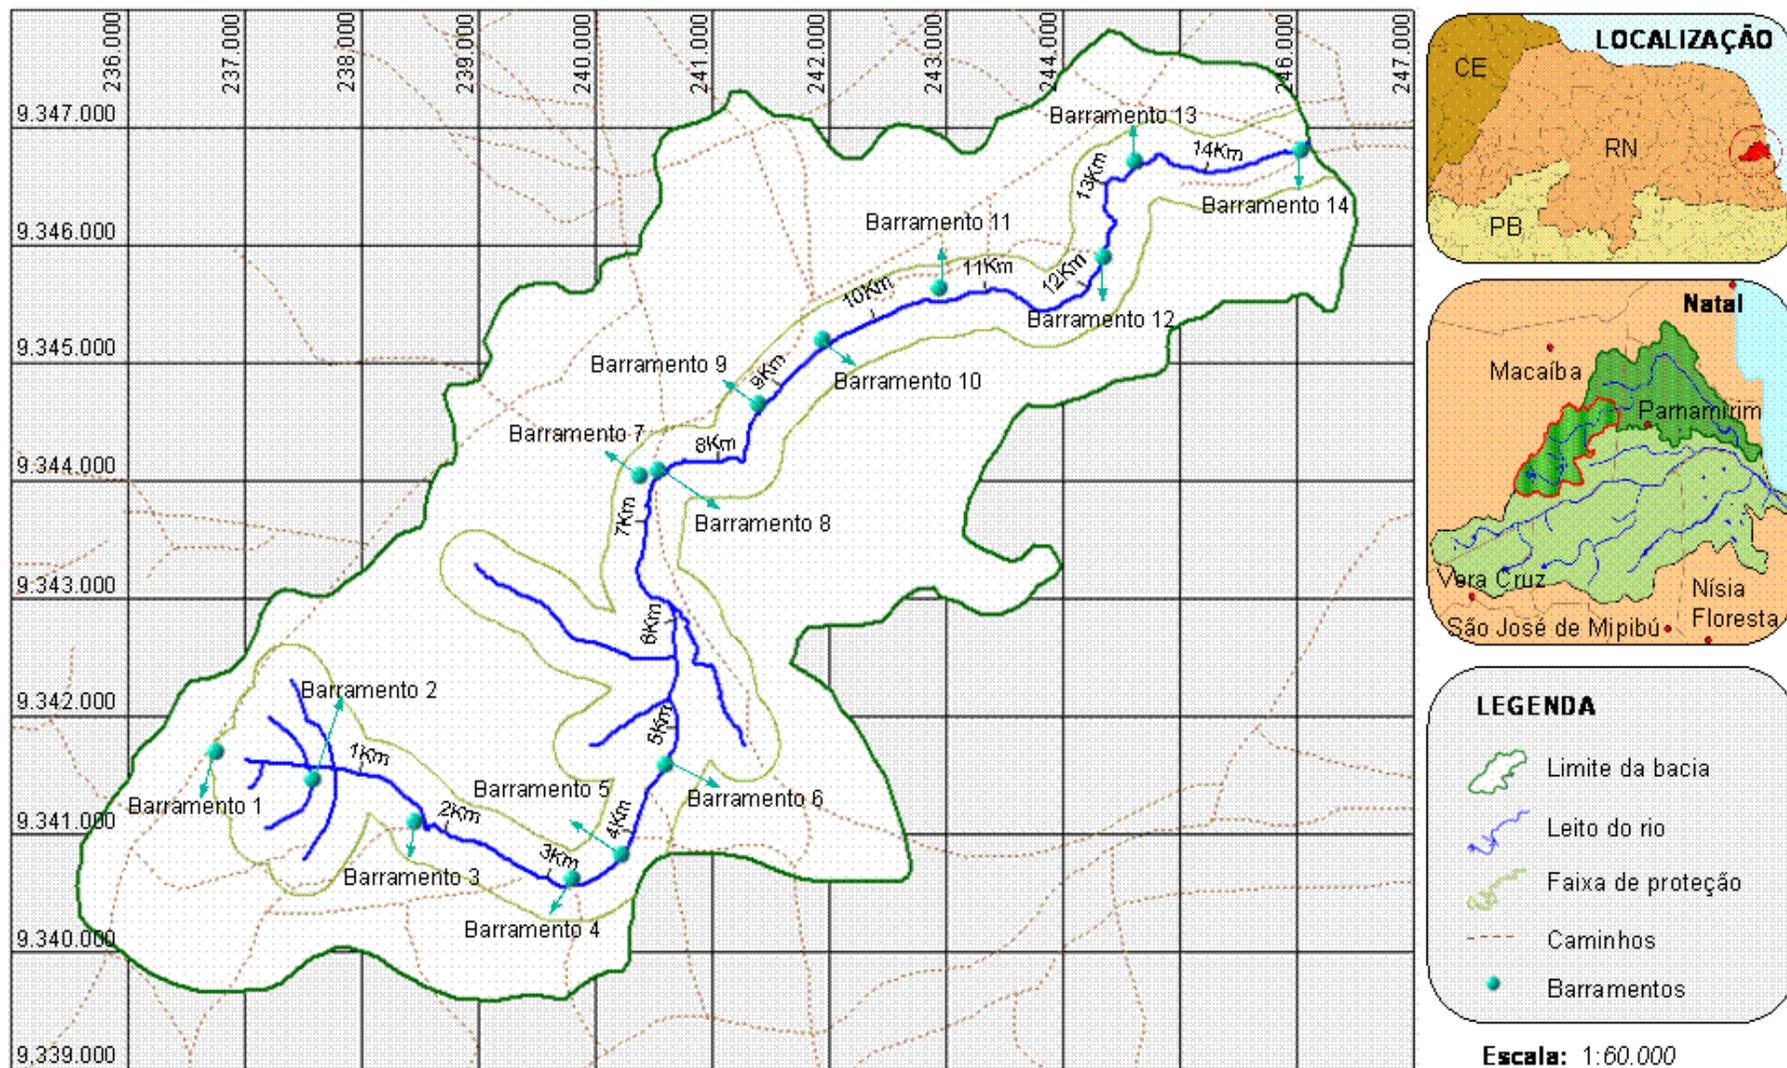
Figura 5.03 - Barramentos ao longo do rio Pitimbu na área em estudo

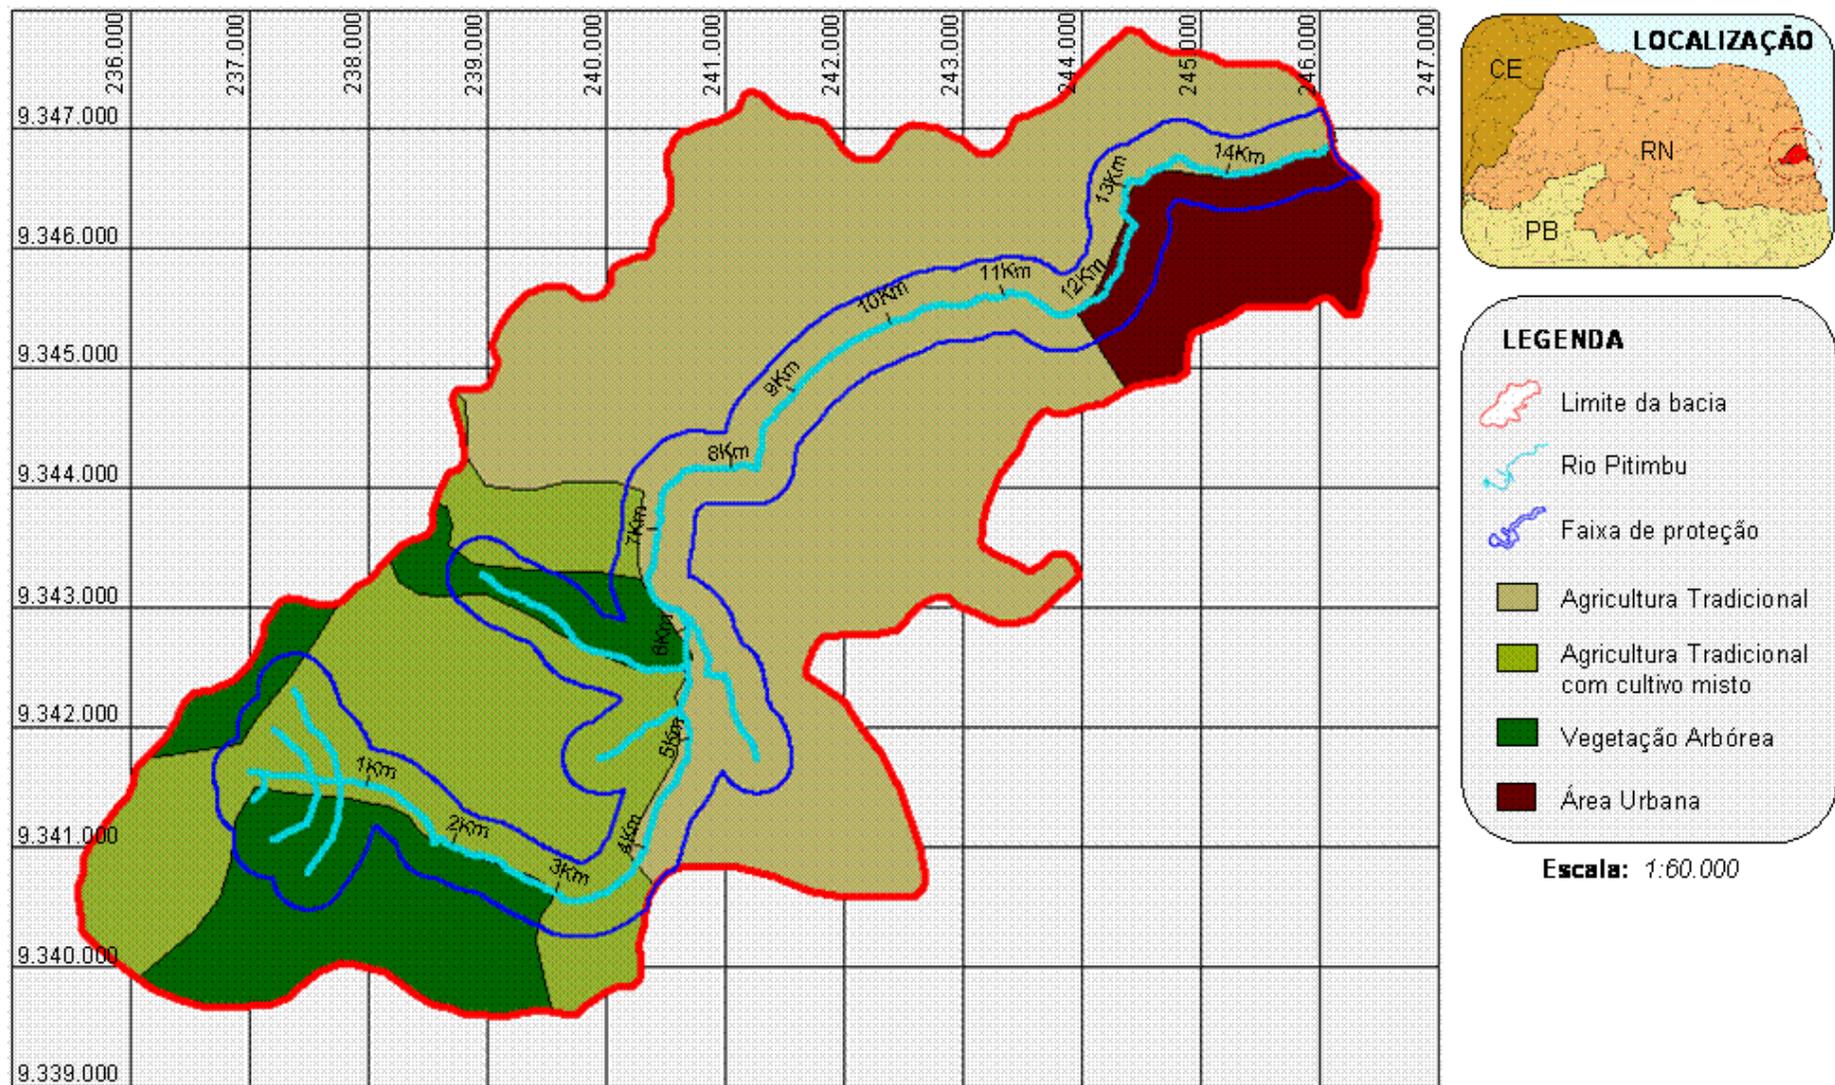
Figura 5.05 – Mapa de cobertura vegetal

Pode-se observar na **Figura 5.05 – Mapa de cobertura vegetal**, a predominância da área em propriedades rurais com agricultura tradicional e mista, com a presença de irrigação e, com o aparecimento de uma pequena área urbana na divisa dos municípios de Macaíba e Parnamirim.

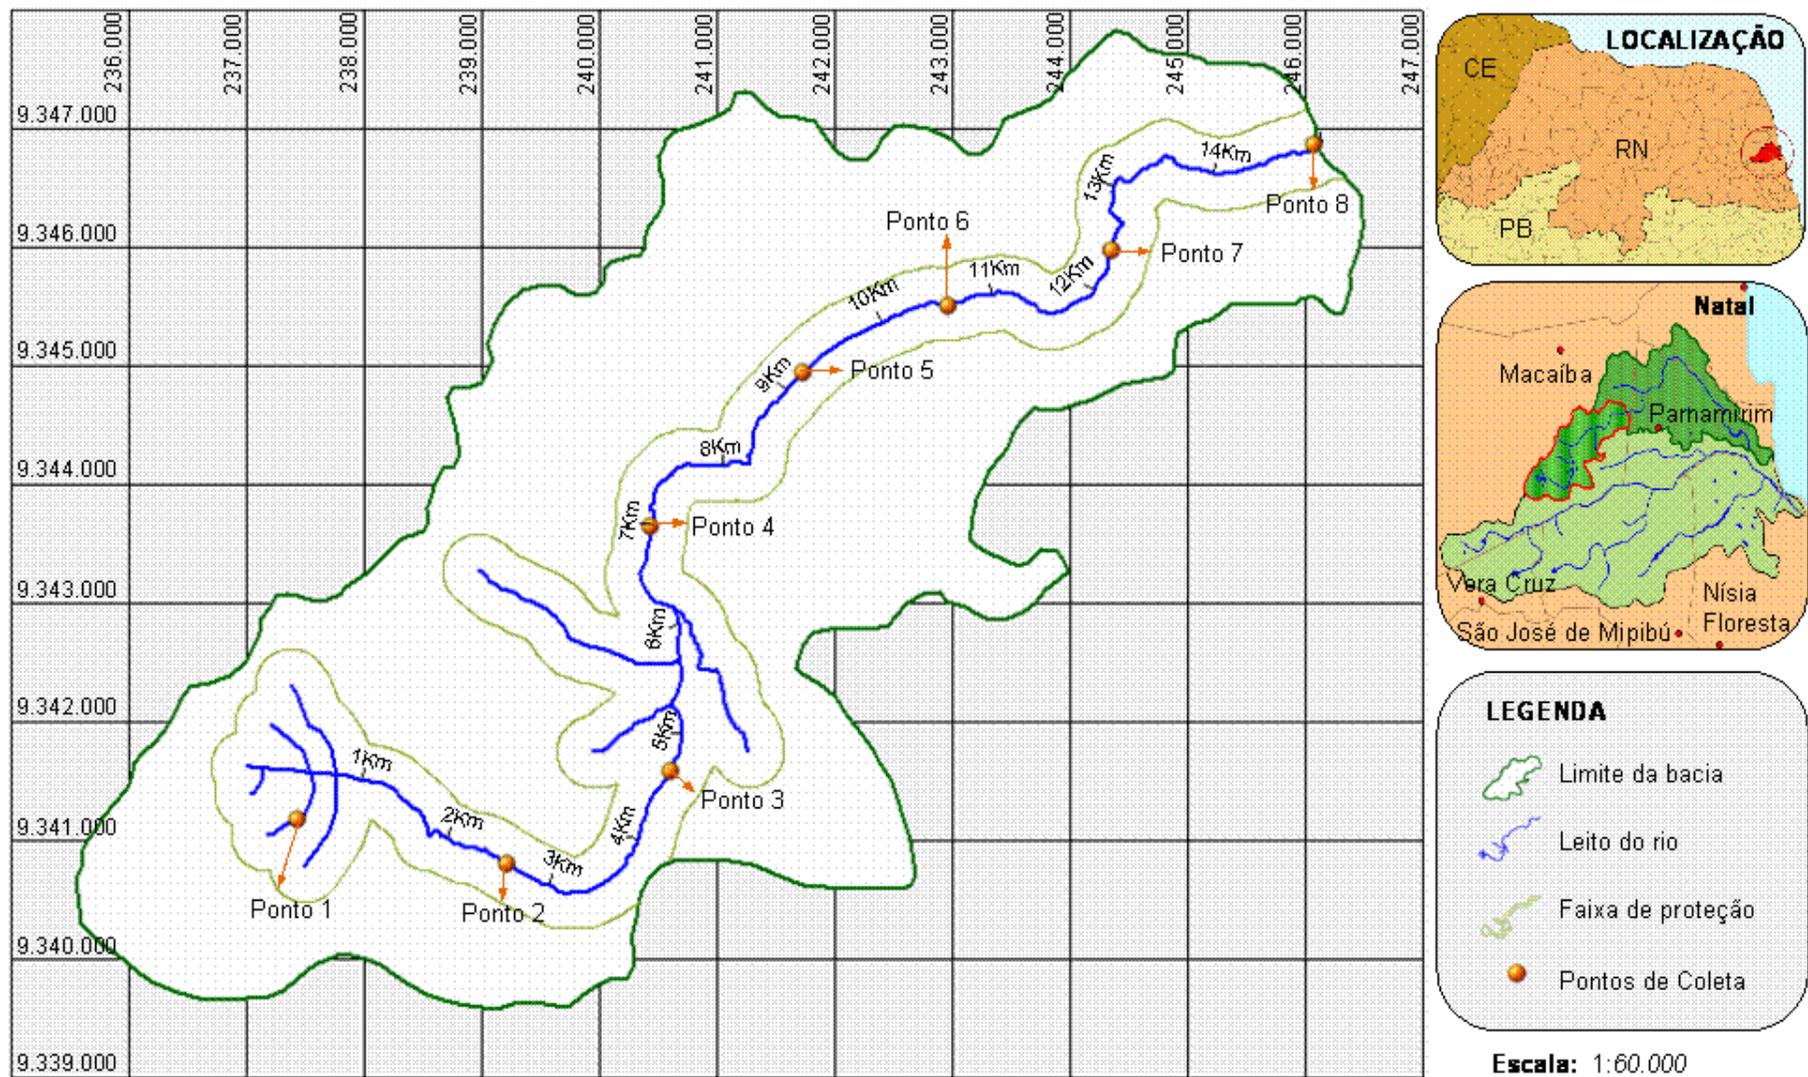
Figura 5.06 – Pontos de coleta para análise de qualidade da água

tanto a montante quanto a jusante, e em passagens molhadas, onde se podem verificar as condições mais adversas de pontos coleta de água. Com estas condições citadas acima foi estabelecido os pontos de coleta demonstrada na **Figura 5.06 – Pontos de coleta para análise de qualidade da água.**

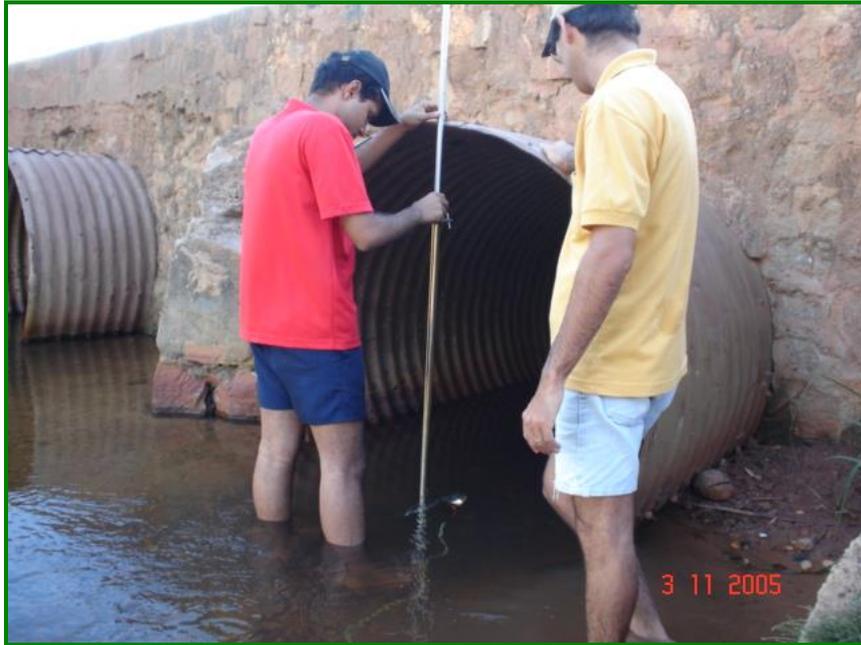
Figura 5.07 – Medição de vazão no ponto P08 – ponte passagem do vigário

O ponto de coleta P08 também foi adotado como exutório do trecho em estudo, desta forma, foi medida a vazão neste ponto para que, a partir deste ponto, fosse evidenciada a qualidade e quantidade para o trecho seguinte, como mostrado na **Figura 5.07 – Medição de vazão no ponto P08 – ponte passagem do vigário**, **Figura 5.08 – Medição de vazão no ponto P08 – ponte passagem do vigário** e **Figura 5.09 – Medição de vazão no ponto P08 – ponte passagem do vigário**.

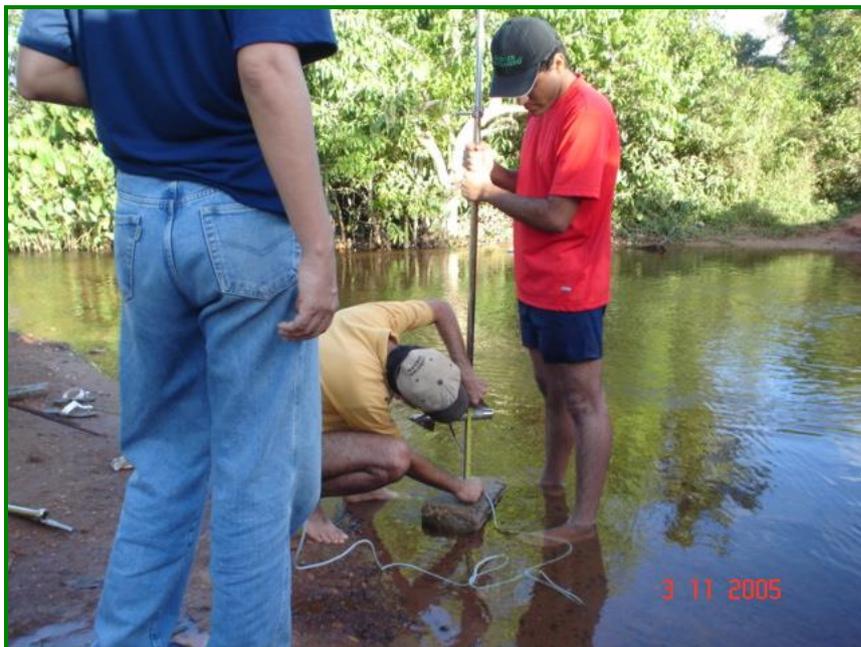
Figura 5.08 – Medição de vazão no ponto P08 – ponte passagem do vigário

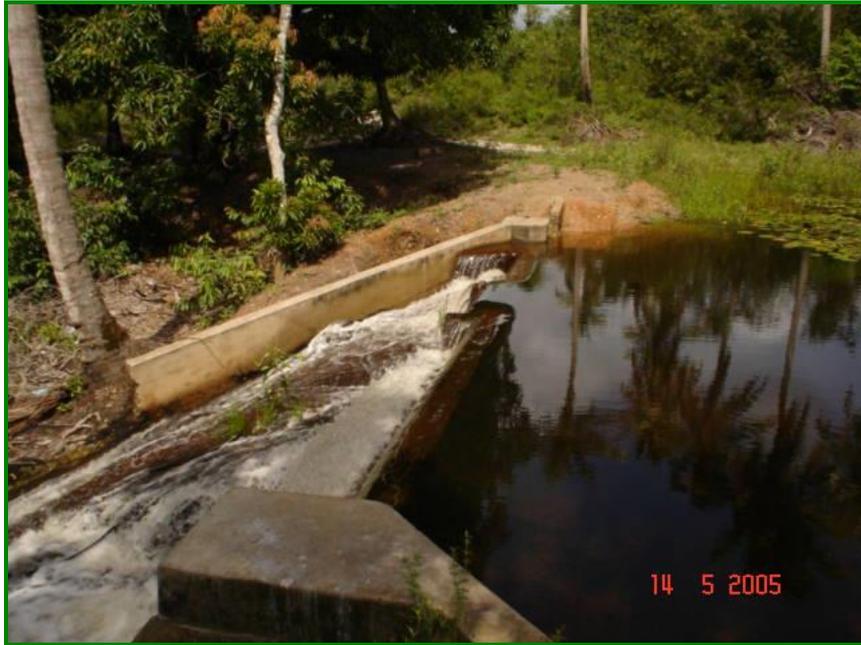
Figura 6.20 – Barramento na fazenda Paraíso

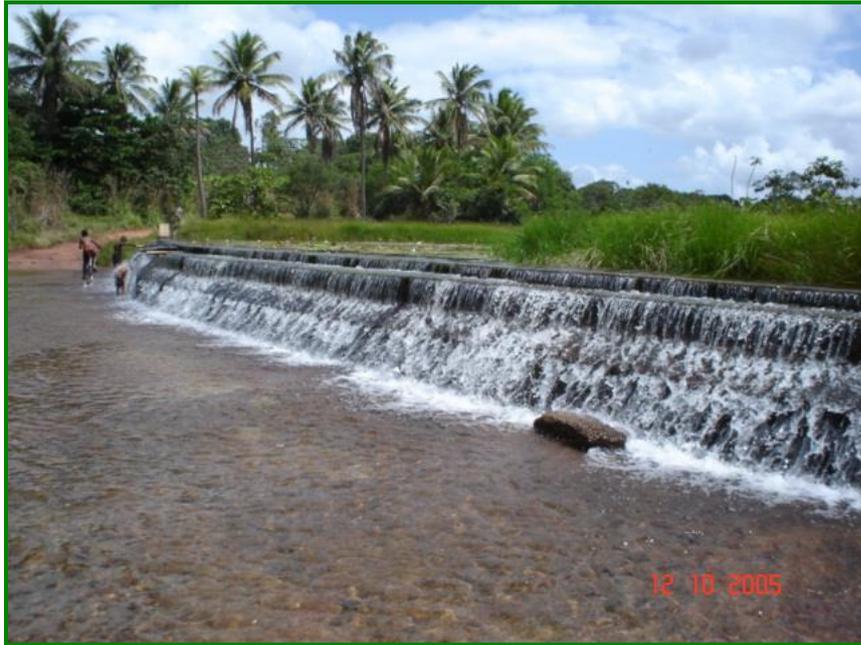
Figura 6.27 – Barramento onde apresenta passagem molhada na fazenda São José

Um dos danos causados pelas barragens são as passagens molhadas encontradas em todo o trecho, estas evidenciam a utilização do leito do rio como travessia constante de carros movidos a motor bem como a tração animal, como mostrado na **Figura 6.27 – Barramento onde apresenta passagem molhada na fazenda São José**.

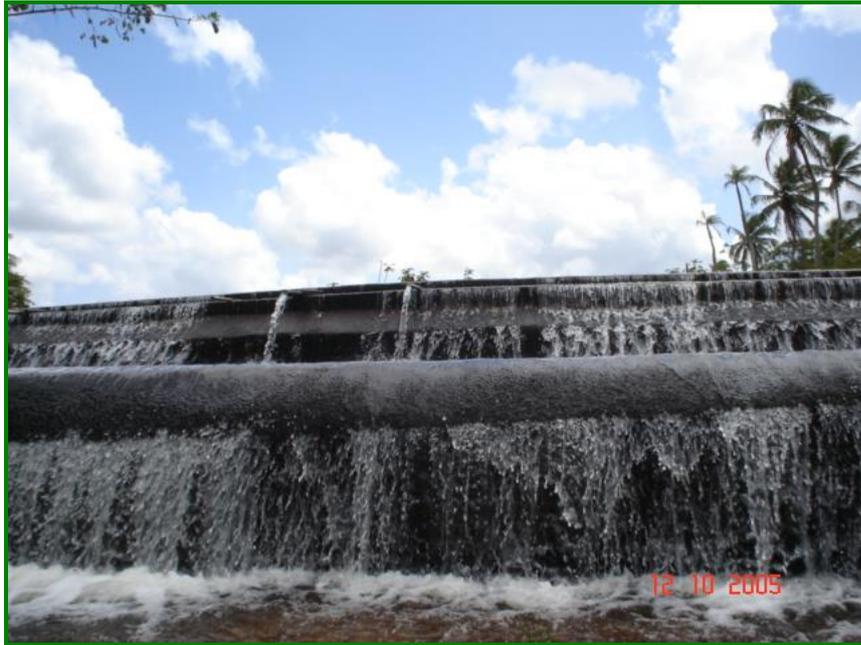
Figura 6.29 – Vista do sangradouro da barragem na fazenda São José

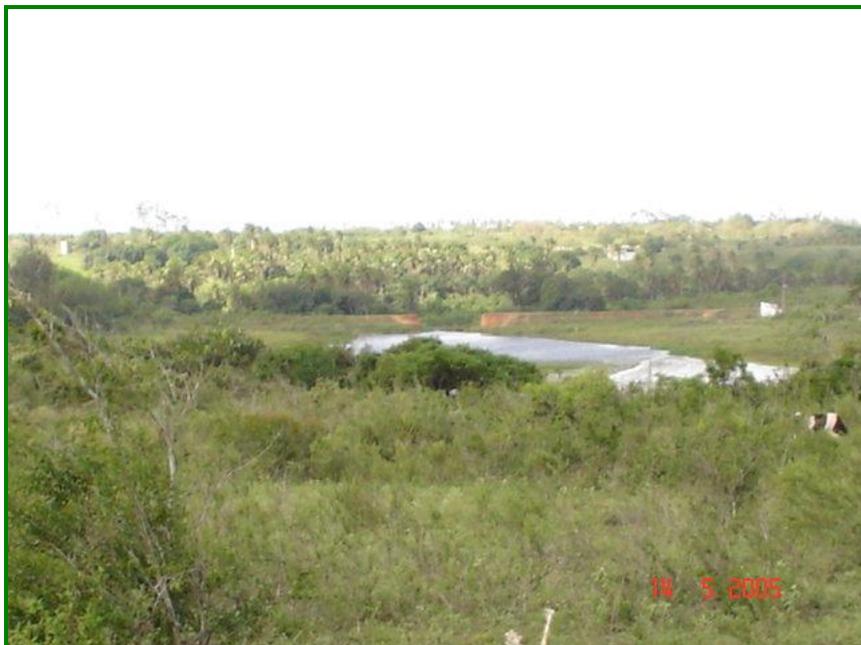
Figura 6.34 – Vista do barramento rompido com o excesso de chuvas na fazenda Novo Horizonte

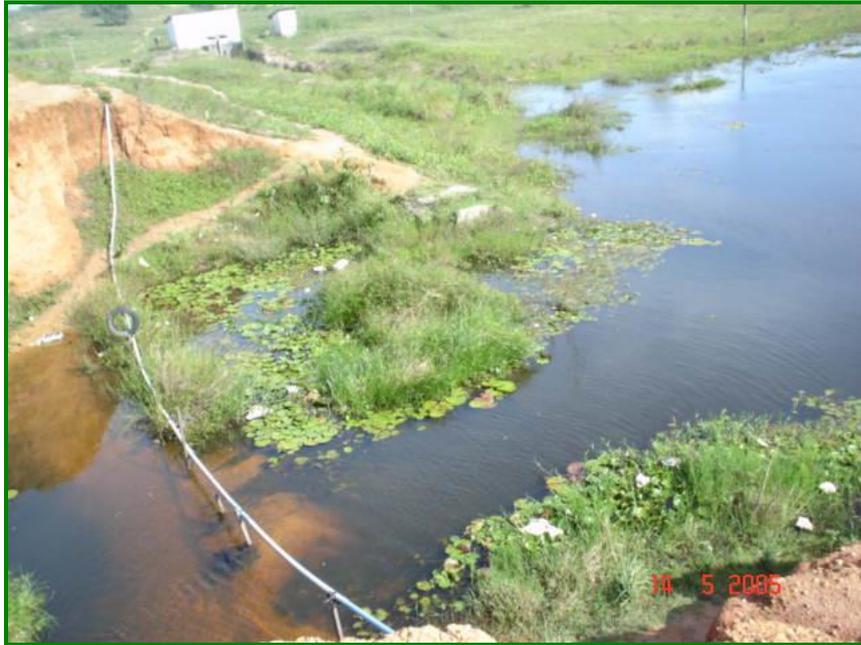
Figura 6.35 – Vista aproximada do barramento rompido na fazenda Novo Horizonte

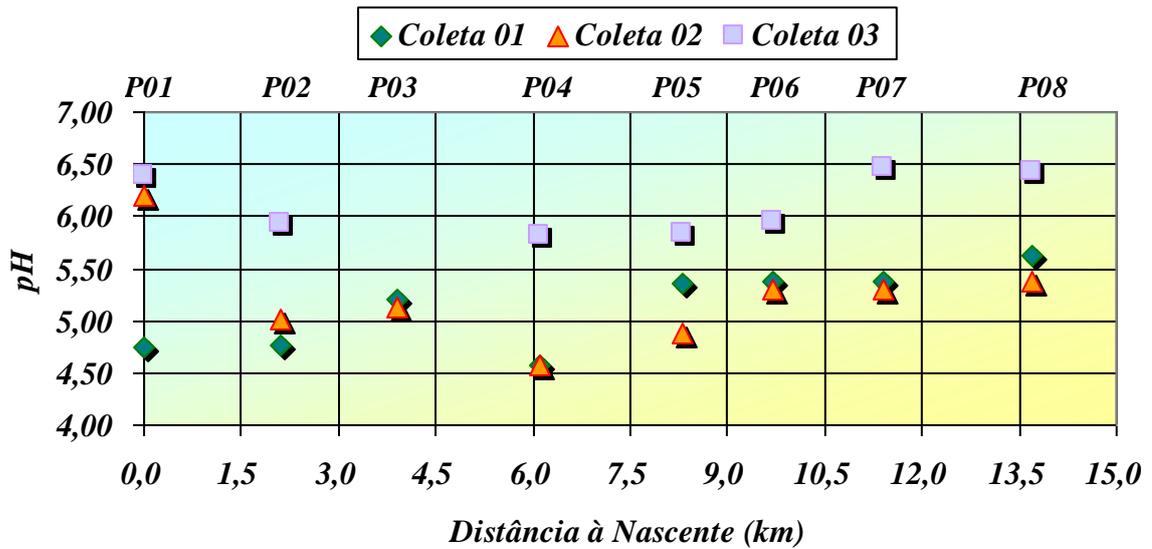
Gráfico 6.01 – Valores de pH encontrados nos pontos de coleta

Os valores de pH obtidos nas coletas nos três episódios e a distância dos pontos até a nascente são apresentados no Gráfico 6.01.

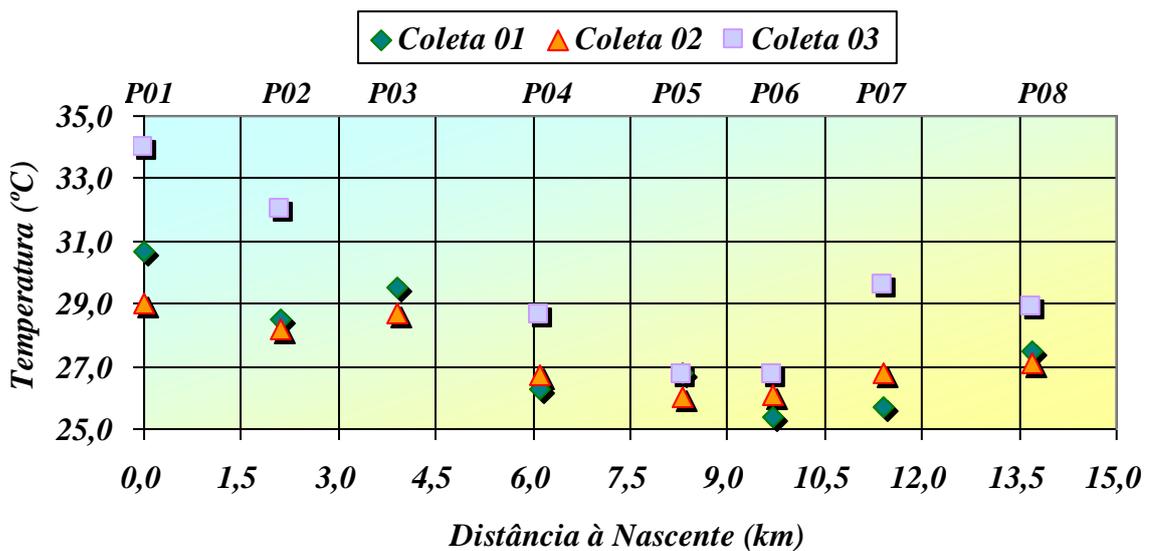
Gráfico 6.02 – Valores de Temperatura encontrados nos pontos de coleta

No Gráfico 6.02 observa-se que a variação da temperatura nos pontos considerando as três coletas foi de 25,4 °C e 34,0 °C ocorridos, respectivamente, nos pontos P06 na coleta 01 e P01 na coleta 03. A Resolução CONAMA nº 357 não estabelece valores para a temperatura.

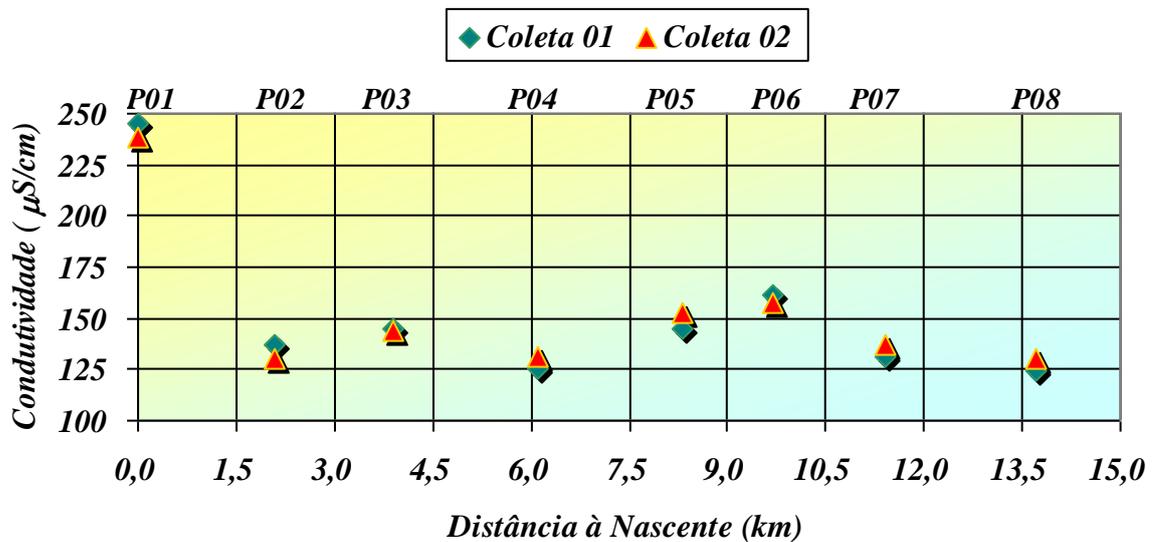
Gráfico 6.03 – Valores de Condutividade encontrados nos pontos de coleta

A resolução CONAMA nº 357 não estabelece limites de condutividade. Porém a condutividade é caracterizada pela presença de ácido, bases e sais em solução no corpo hídrico, desta forma, podendo supor o grau de poluição devido à dissociação destes íons, o Gráfico 6.03 mostra os valores de condutividade observados nos diversos pontos.

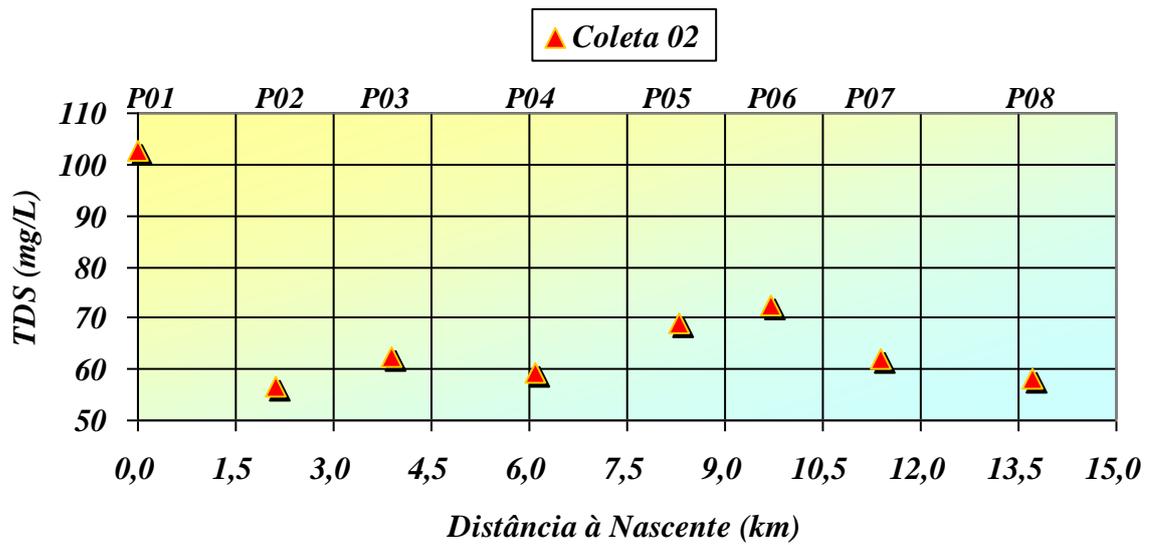
Gráfico 6.04 – Valores de TDS encontrados nos pontos de coleta

O ponto P01 apresentou o valor mais alto e, isto se justifica, por este ser uma passagem molhada. De acordo com o Gráfico 6.04 verificou-se que os valores obtidos de sólidos totais dissolvidos estão em conformidade com o que preconiza a resolução CONAMA nº 357 para um corpo hídrico de classe 2.

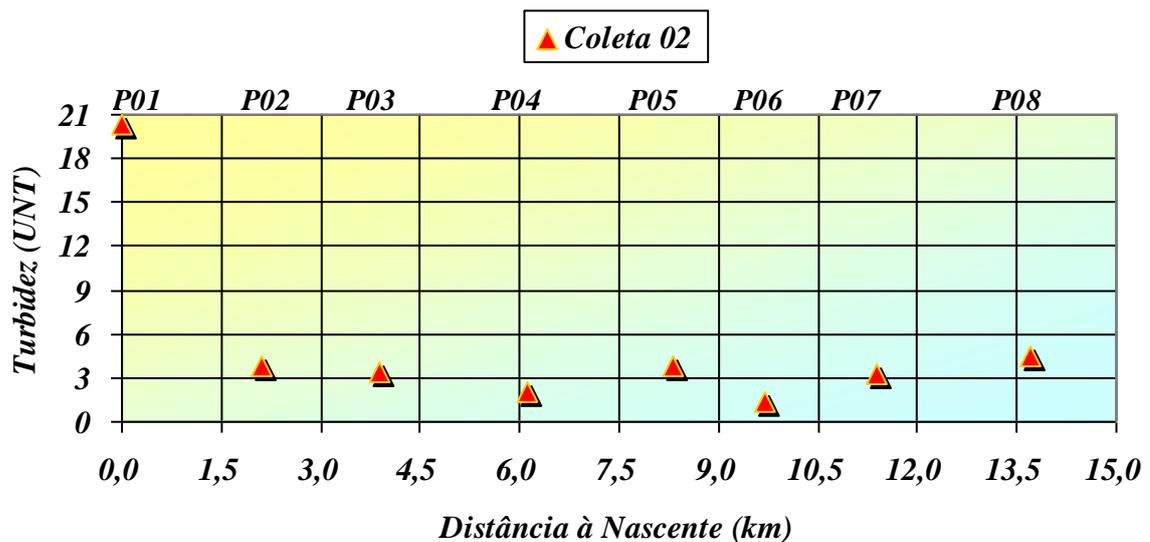
Gráfico 6.05 – Valores de Turbidez encontrados nos pontos de coleta

O ponto P01 apresentou o valor mais alto e, isto se justifica, por este ser uma passagem molhada. De acordo com Gráfico 6.05 verificou-se que os valores obtidos de turbidez estão em conformidade com o que preconiza a resolução CONAMA nº 357 para um corpo hídrico de classe 2.

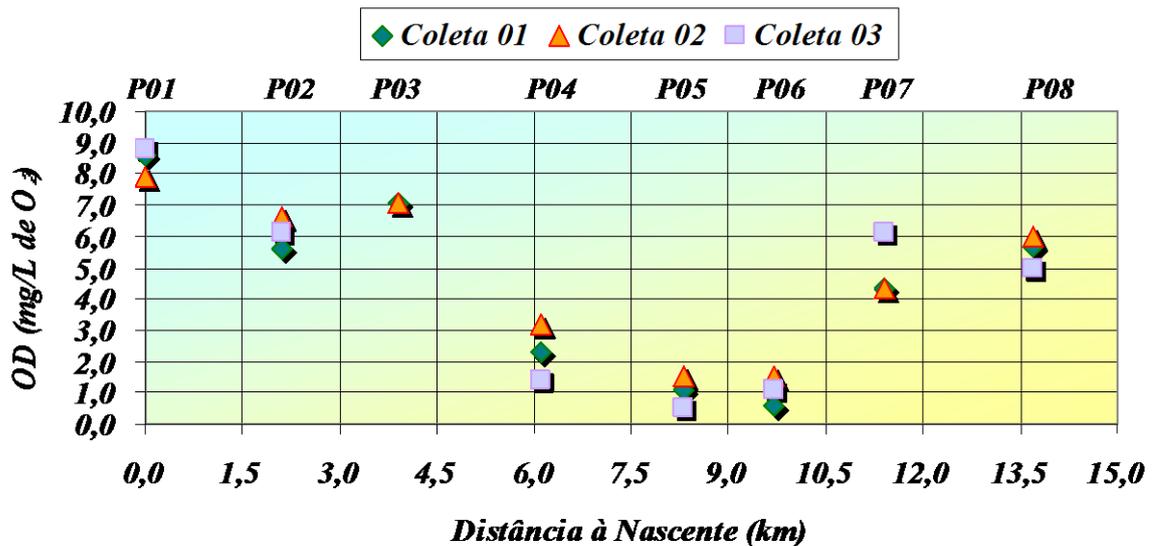
Gráfico 6.06 – Valores de OD encontrados nos pontos de coleta

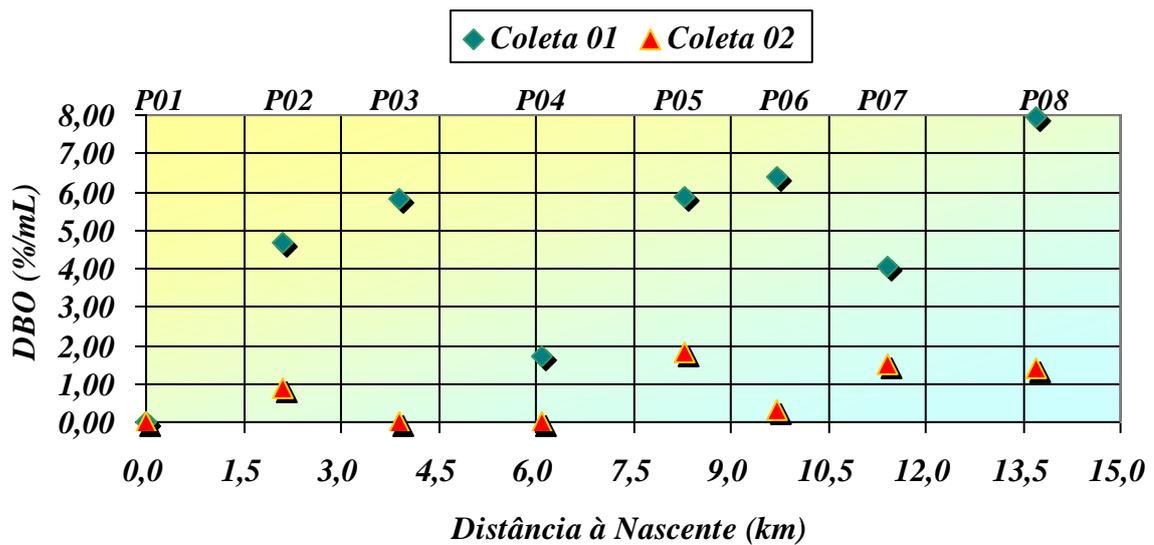
Gráfico 6.07 – Valores de DBO encontrados nos pontos de coleta

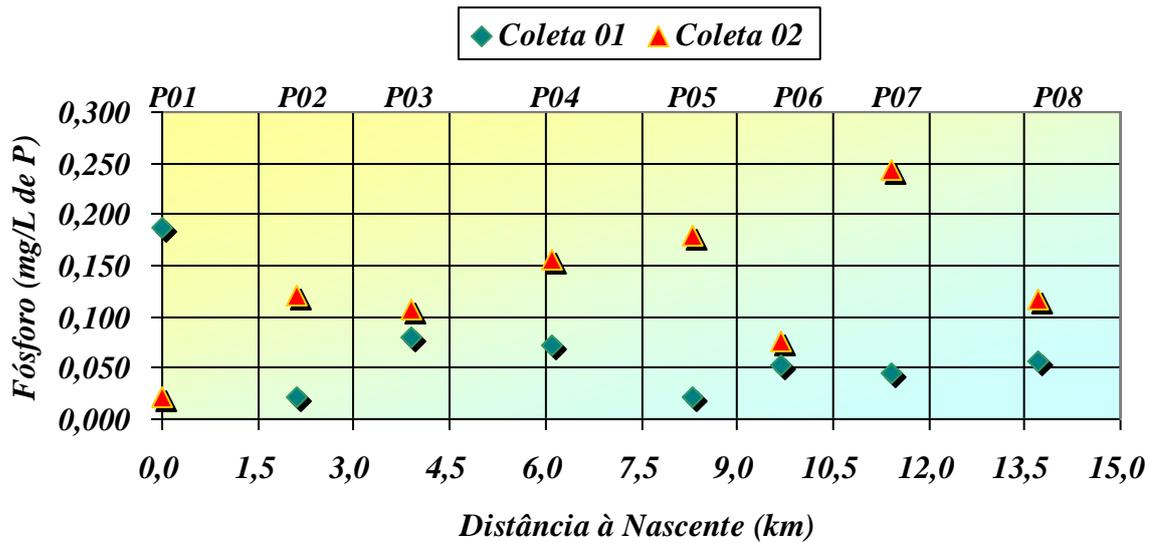
Gráfico 6.08 – Valores de Fósforo encontrados nos pontos de coleta

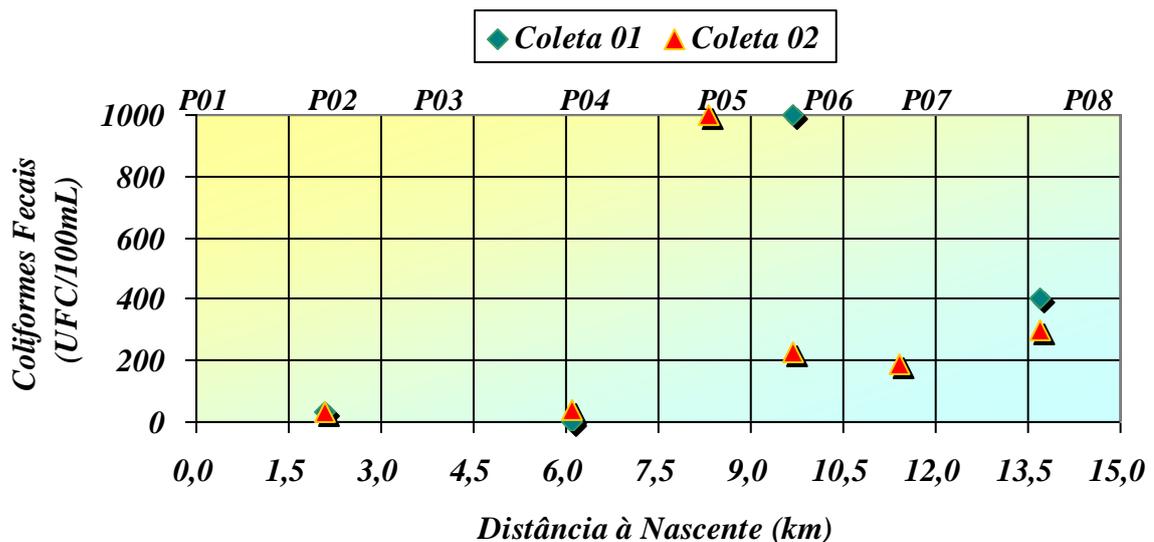
Gráfico 6.09 – Valores de Coliformes Fecais encontrados nos pontos de coleta
