**CONFLITO DE USOS DA ÁGUA E OCUPAÇÃO DO SOLO DA BACIA
HIDROGRÁFICA DO RIO PITIMBU NO MUNICÍPIO DE MACAÍBA, RN**

Dissertação apresentada ao Programa de Pós-graduação, em Engenharia Sanitária, da Universidade Federal do Rio Grande do Norte, como requisito parcial à obtenção do título de Mestre em Engenharia Sanitária.

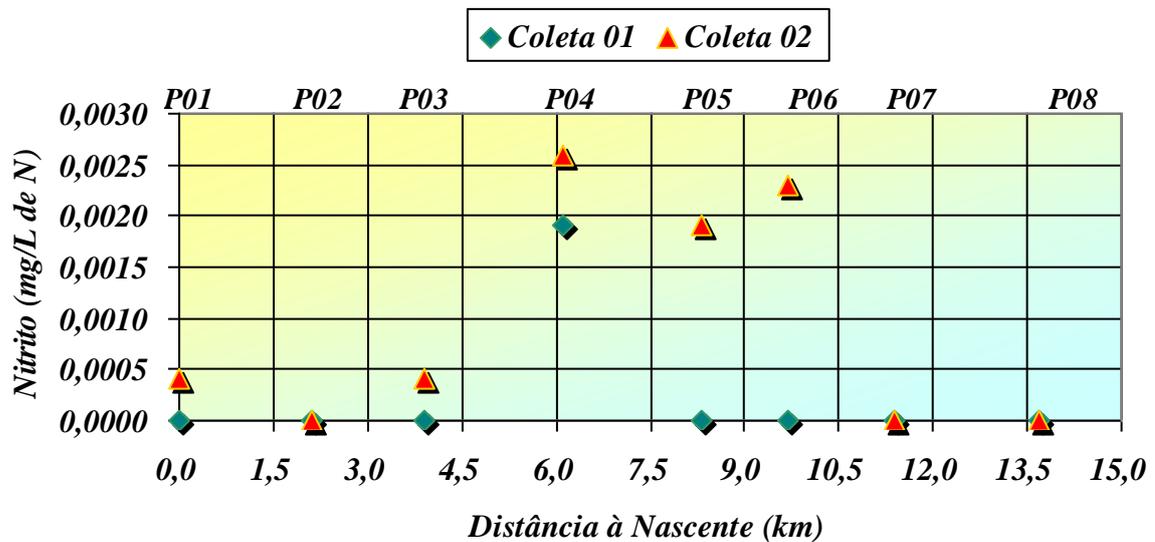
Gráfico 6.10 – Valores de Nitrito encontrados nos pontos de coleta

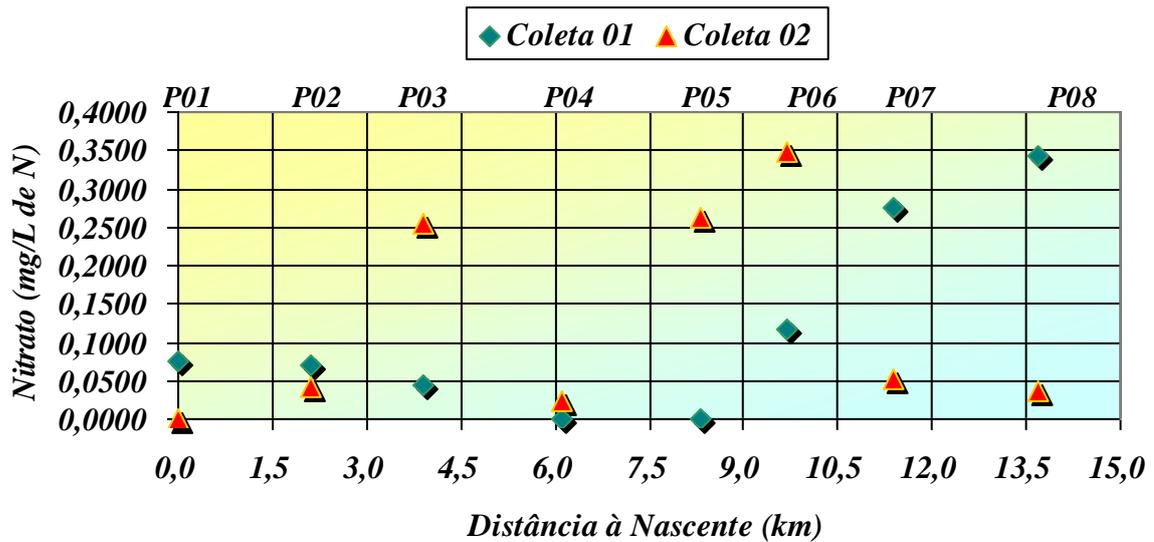
Gráfico 6.11 – Valores de Nitrato encontrados nos pontos de coleta

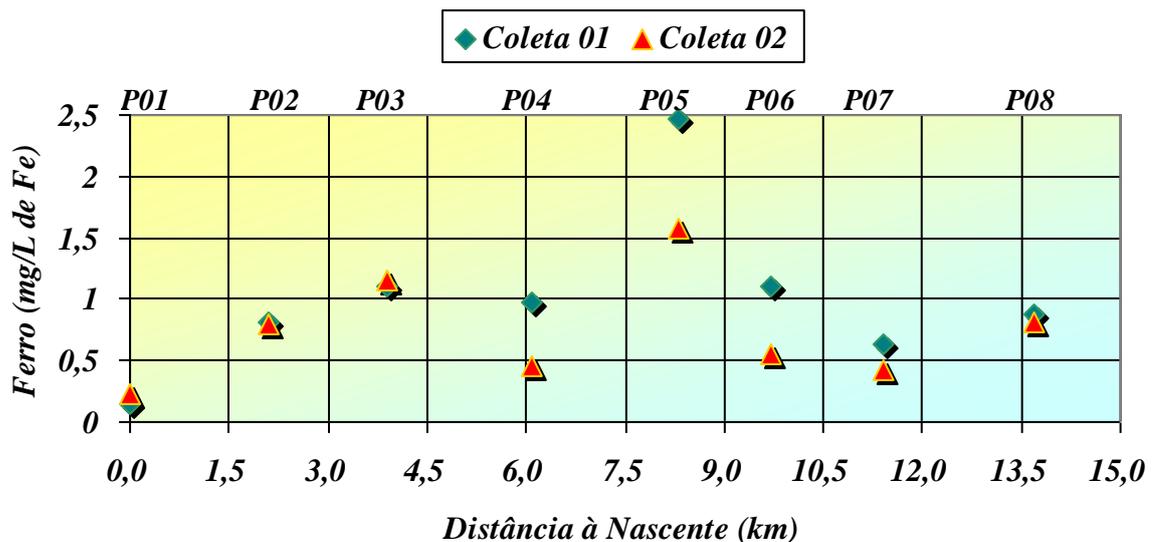
Gráfico 6.12 – Valores de Ferro encontrados nos pontos de coleta

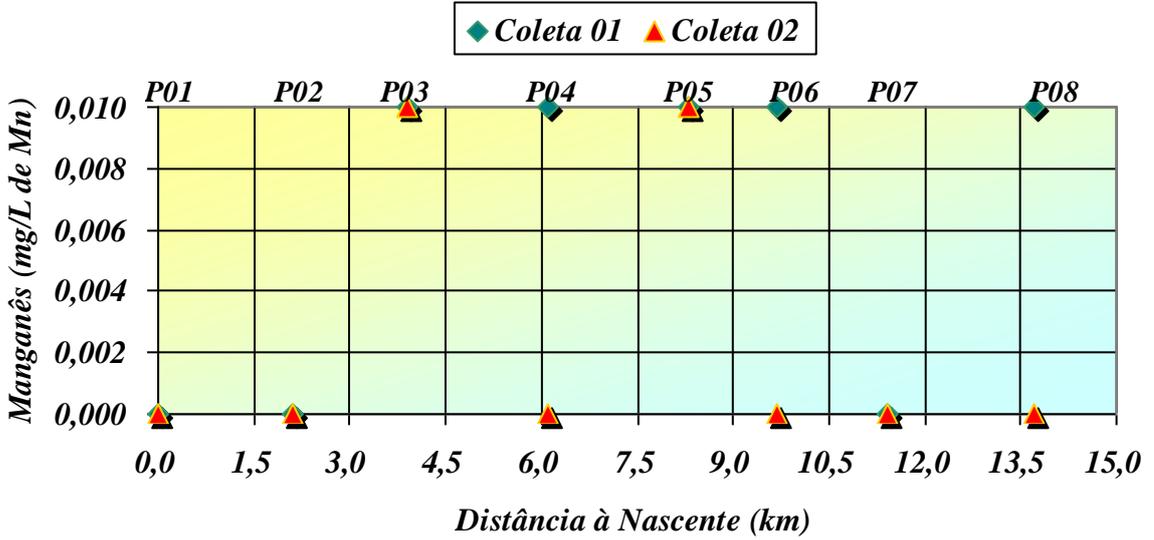
Gráfico 6.13 – Valores de Manganês encontrados nos pontos de coleta

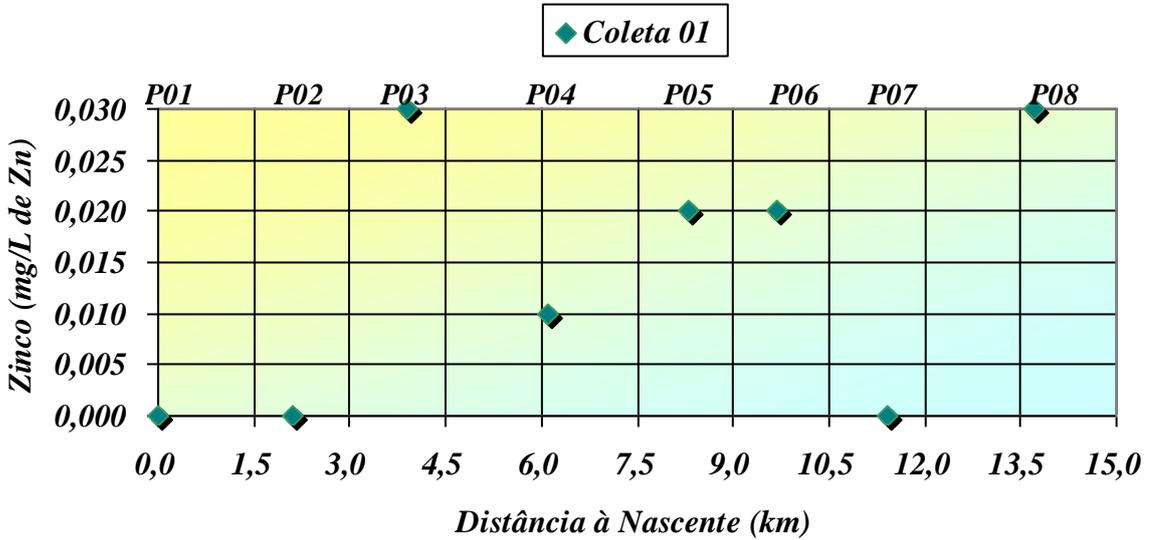
Gráfico 6.14 – Valores de Zinco encontrados nos pontos de coleta

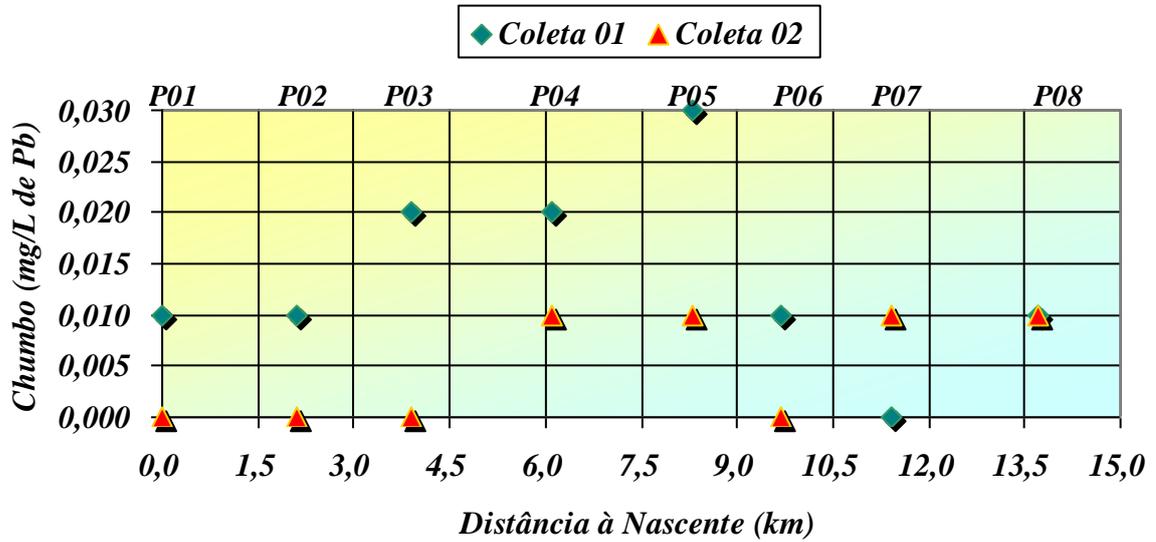
Gráfico 6.15 – Valores de Chumbo encontrados nos pontos de coleta

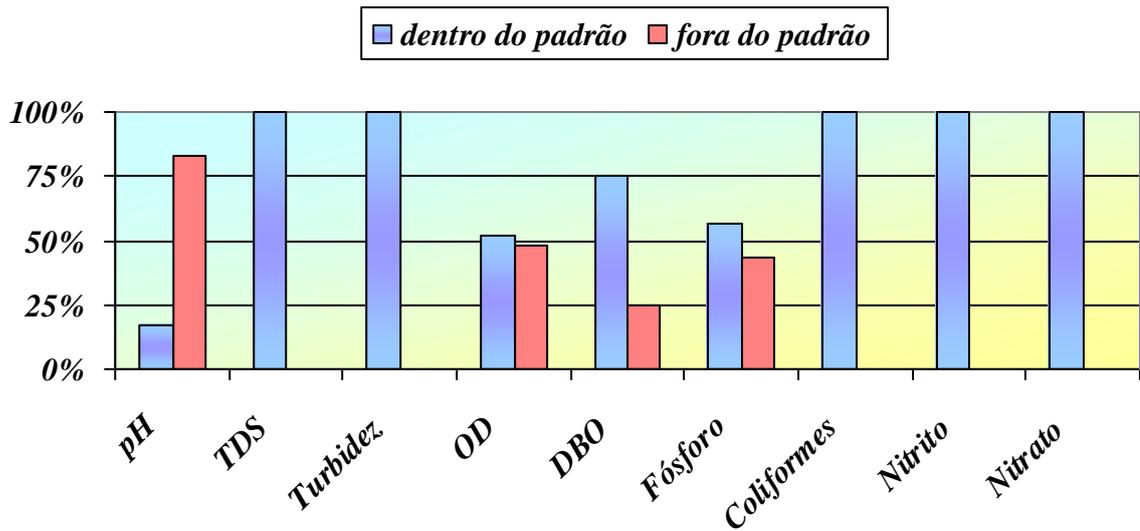
Gráfico 6.16 – Comparativo dos valores que estiveram dentro do padrão CONAMA nº 357 e os valores que estiveram fora

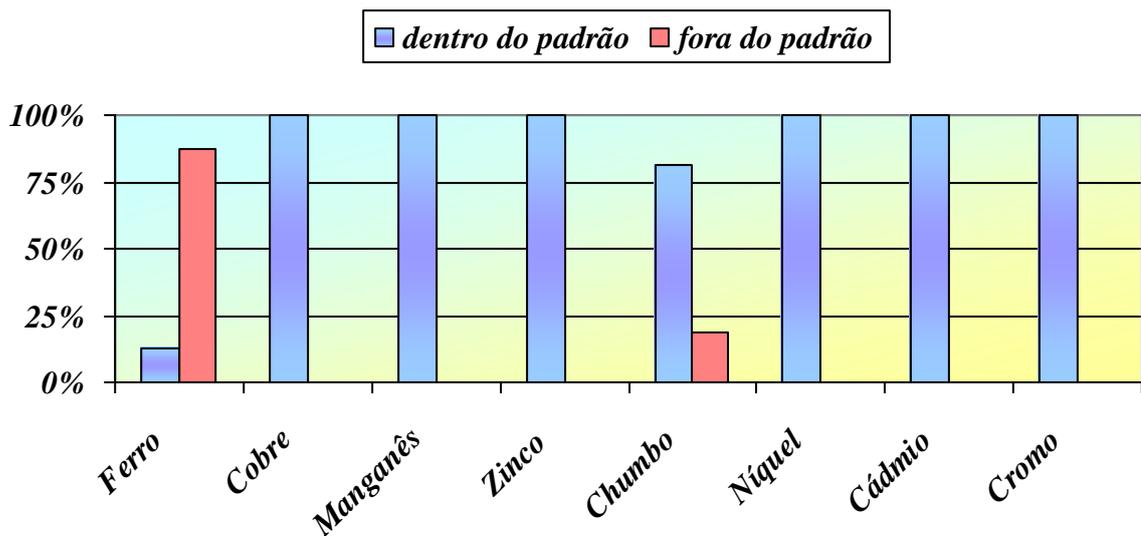
Gráfico 6.17 – Comparativo dos valores que estiveram dentro do padrão CONAMA nº 357 e os valores que estiveram fora
