**USO E OCUPAÇÃO DO SOLO E A CONCENTRAÇÃO DE METAIS
PESADOS NO SEDIMENTO E NA ÁGUA: BACIA DO RIO PITIMBU**

Natal/RN
2012

Dissertação apresentada ao Programa de Pós-graduação, em Engenharia Sanitária da Universidade Federal do Rio Grande do Norte, como requisito parcial à obtenção do título de Mestre em Engenharia Sanitária.

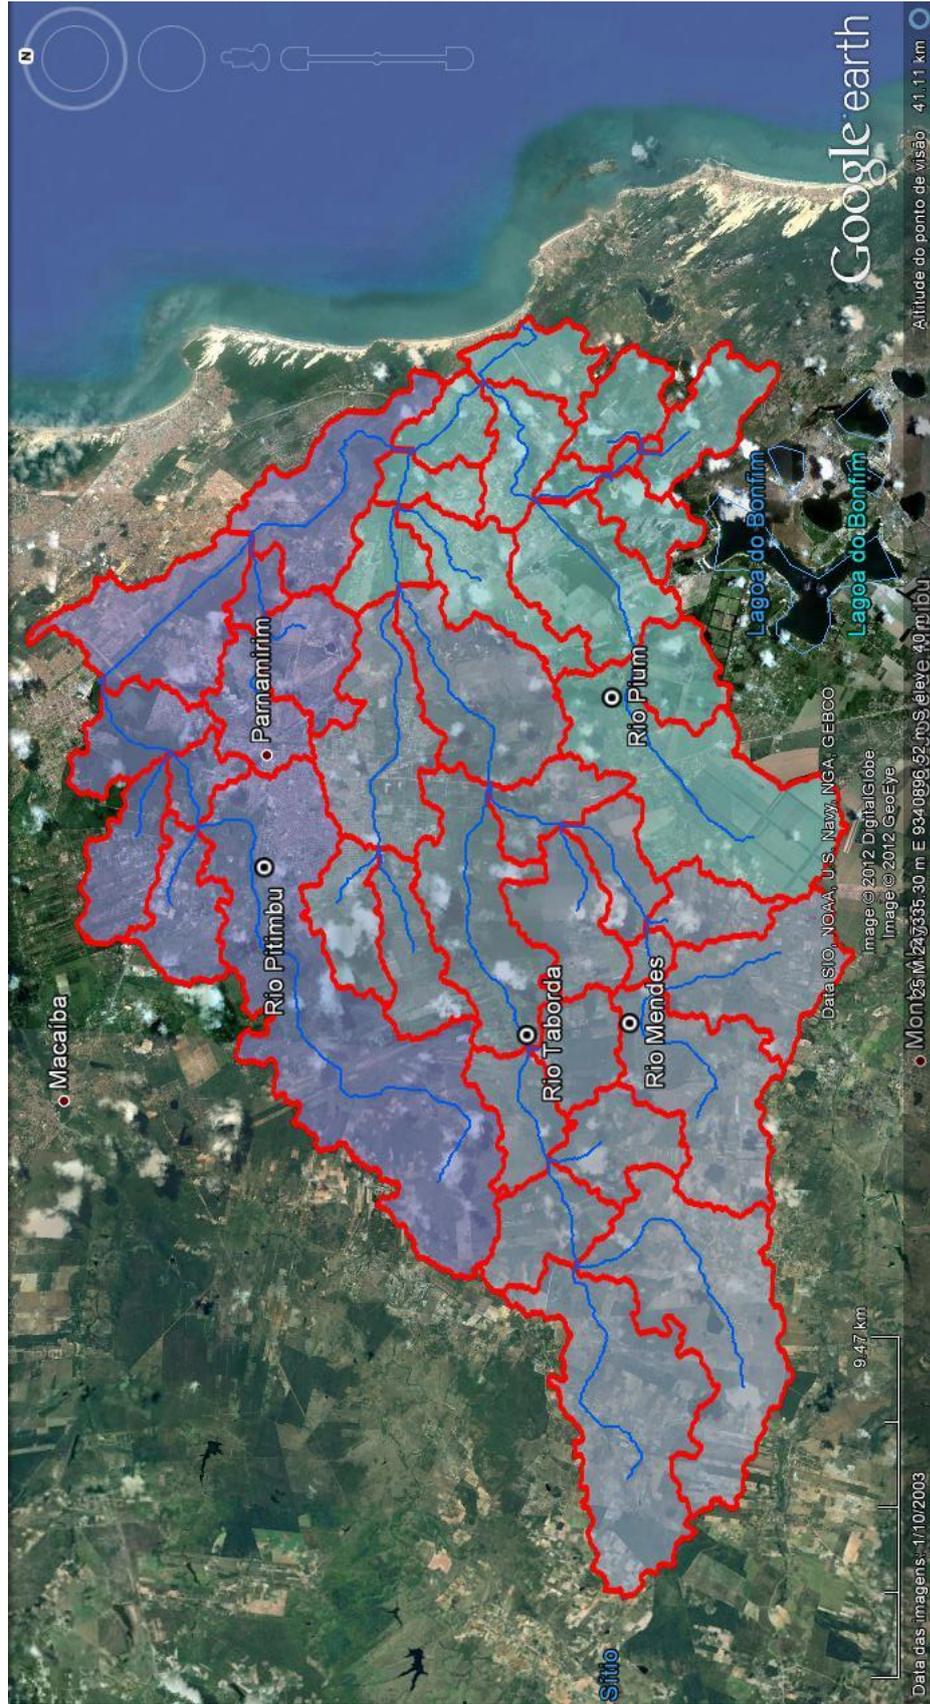
Figura 1 – Bacia do Pirangi e suas Sub-bacias.

A bacia do Pirangi ocupa uma área de 458,9 Km², correspondendo a 0,9% do território estadual. A sub-bacia do rio Pitimbu apresenta uma superfície de 107,24Km² perfazendo 23,37% da área da bacia do Pirangi (Figura 1).

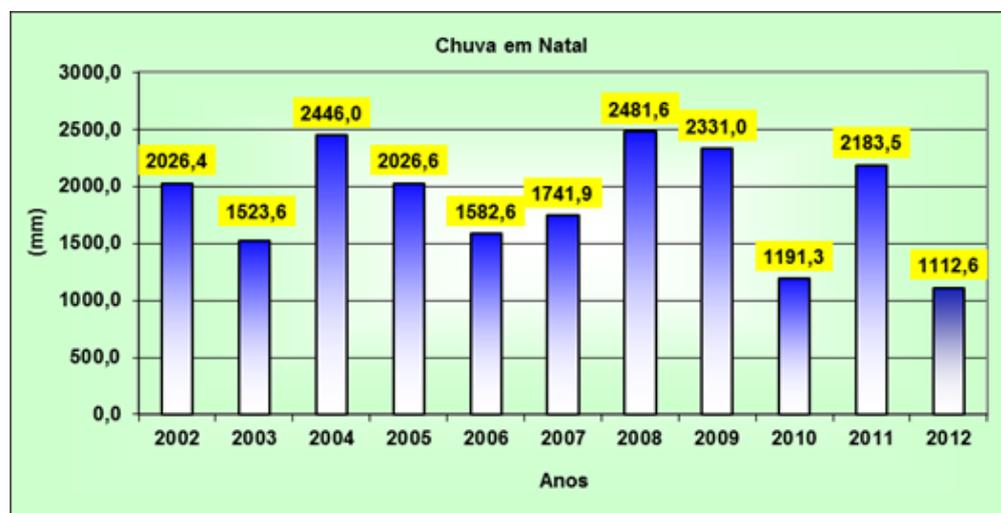
Figura 2- Precipitações médias no município de Natal.

O regime pluviométrico da região caracteriza-se por apresentar uma concentração das chuvas no primeiro semestre do ano, e uma variação em anos alternados de seus totais. A estação chuvosa inicia-se em Fevereiro e estende-se até Julho, sendo o trimestre mais chuvoso março/maio, respondendo por 44,8% da precipitação anual, no semestre fevereiro/julho, este índice atinge 79,9%. Nos totais anuais de precipitação, a bacia apresenta maiores valores na sua porção Leste reduzindo ao afastar-se do litoral, em direção ao Oeste. Na Figura 2 podem ser observadas as precipitações em Natal, entre os anos de 2001 a 2012, a média anual de chuva em Natal é de 1.554,3 mm.

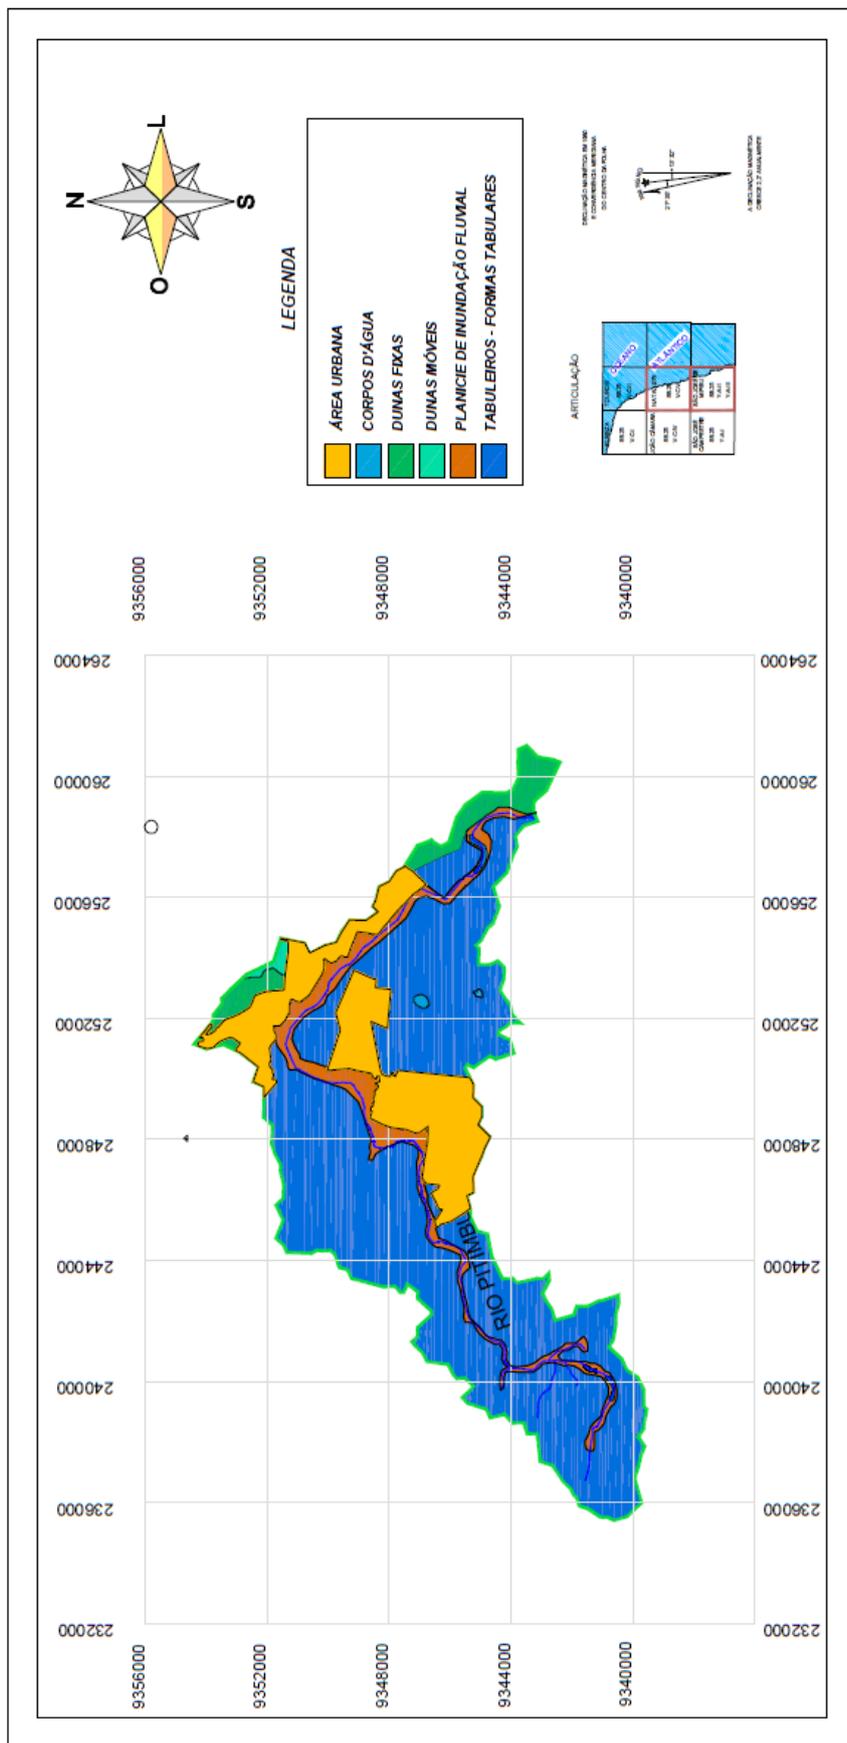
Figura 3 – Geomorfologia da Bacia do Pitimbu.

A bacia é caracterizada por um relevo de baixas altitudes (Figura 3), geralmente inferior a 100 metros, com áreas predominantemente planas e poucas ocorrências de vertentes íngremes observadas nas proximidades do curso do rio (MEDEIROS *et al.*, 2005).

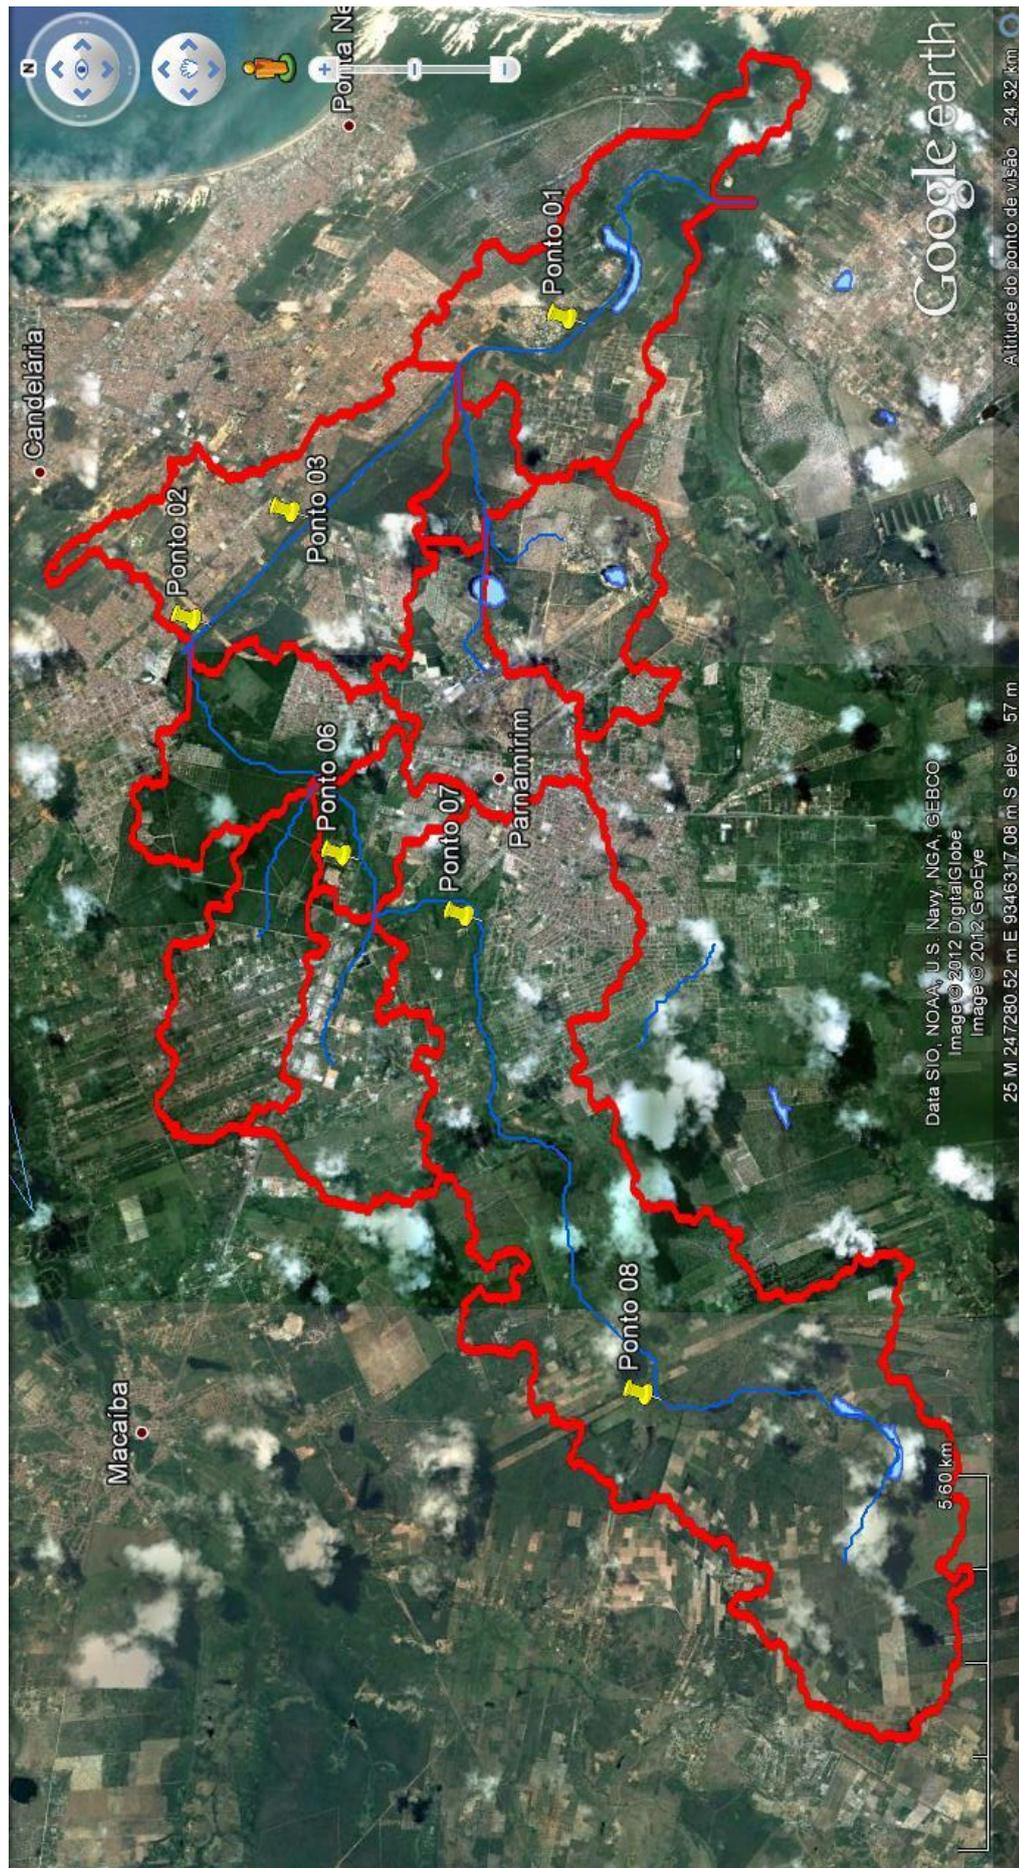
Figura 6 – Pontos de Coleta.

As amostras de sedimento foram coletadas na superfície (0-5 cm), em duplicata, com uma draga do tipo *Van Veen* em aço inoxidável, depois colocadas em uma bandeja de polietileno e homogeneizada com uma espátula de aço inoxidável com o material devidamente limpo para evitar contaminação da amostra. Quando a amostra apresentava ausência de sedimento de granulometria fina, uma nova coleta era realizada.

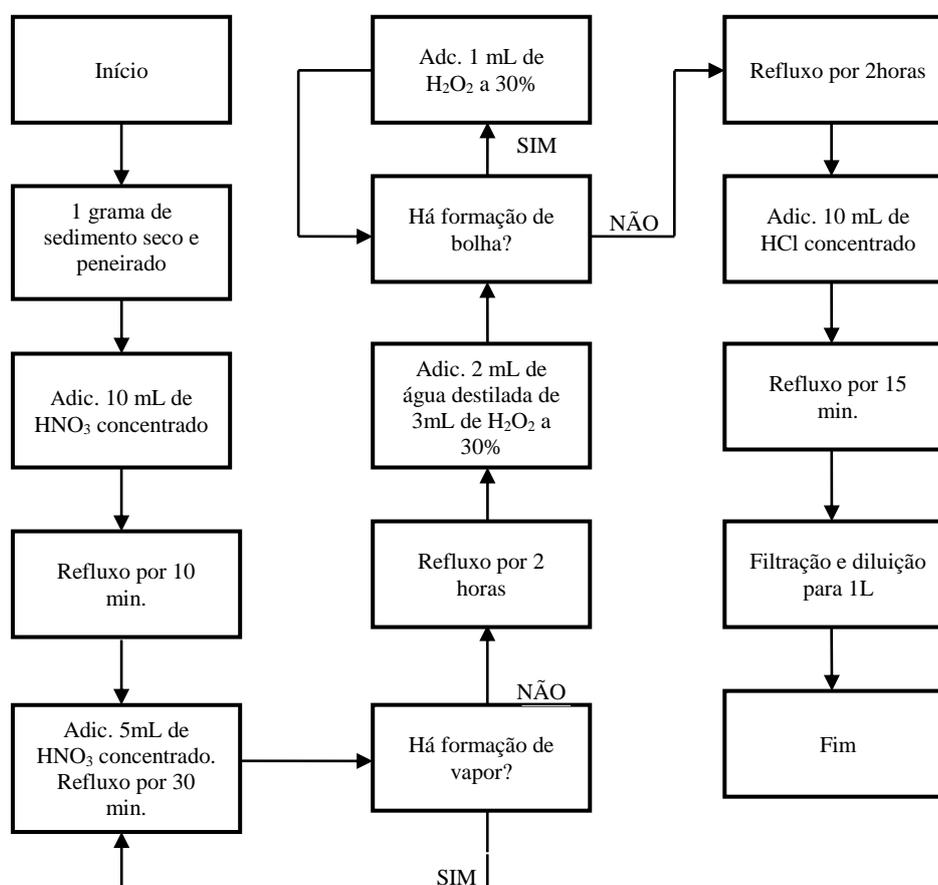
Figura 7 - Sequência metodológica da digestão ácida do sedimento.

A metodologia utilizada para a digestão ácida do sedimento foi a 3050B – Digestão Ácida de Sedimentos, Lodos e Solos (EPA, 1996). A Figura 7 apresenta os procedimentos metodológicos da digestão ácida do sedimento.

O procedimento metodológico mostrado na Figura 7 foi realizado no Laboratório de Recursos Hídricos e Saneamento Ambiental da UFRN. O seu extrato (amostra digerida) foi filtrado e diluído em água destilada em um balão de 1L, previamente limpo, e depois enviado para a análise por espectrometria de absorção atômica por chama (FLAA) no Laboratório de Análises Químicas do Instituto Federal de Educação Tecnológica do Rio Grande do Norte.

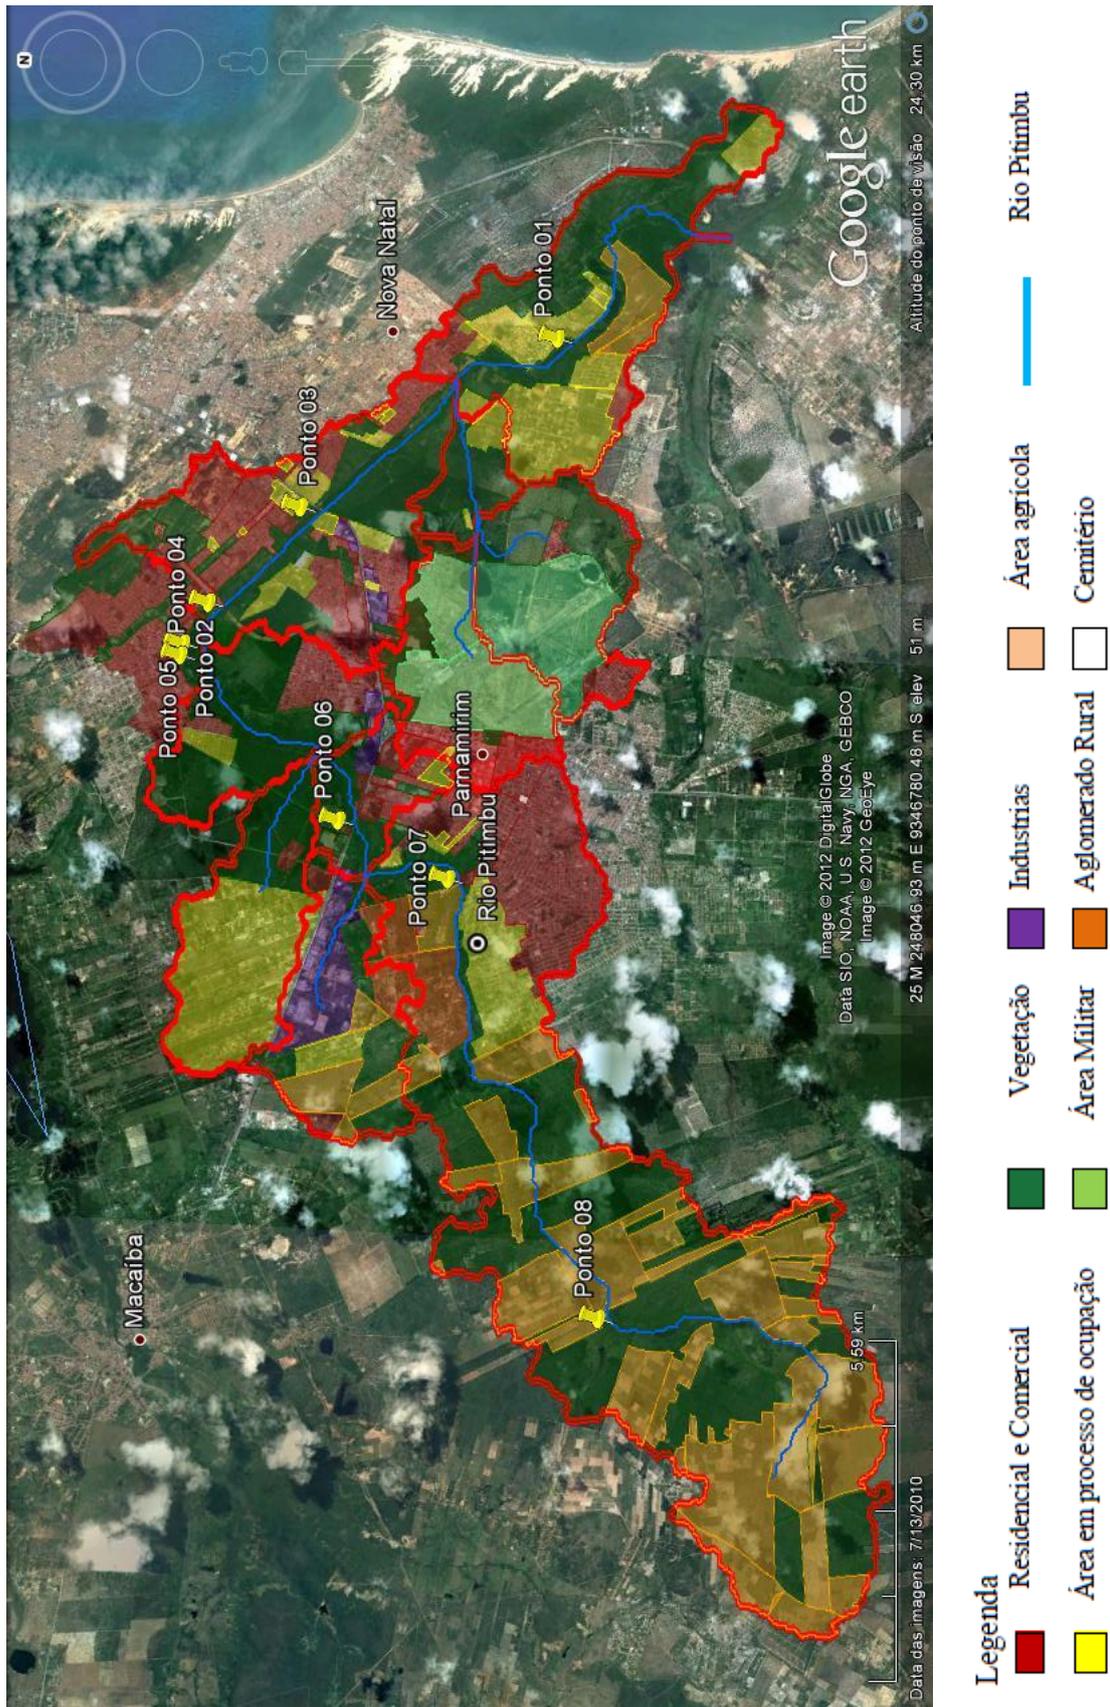
Figura 8— Mapa de uso e ocupação do solo na BHRP.

Uso e Ocupação	Área da Bacia	
	Ha	%
Ocupação residencial e comercial	18,3	17,59
Área com cobertura vegetal	41,71	40,1
Área em processo de ocupação	13,43	12,91
Área agrícola	19,3	18,56
Aglomerado Rural	2,22	2,13
Área Militar	6,71	6,45
Cemitério	0,04	0,04
Área Industrial	2,3	2,21
TOTAL	104,01	100

Após ser realizada a análise de uso e ocupação do solo na bacia em estudo, foi observada uma grande atividade antropogênica muito próxima à calha do rio, em toda sua extensão.

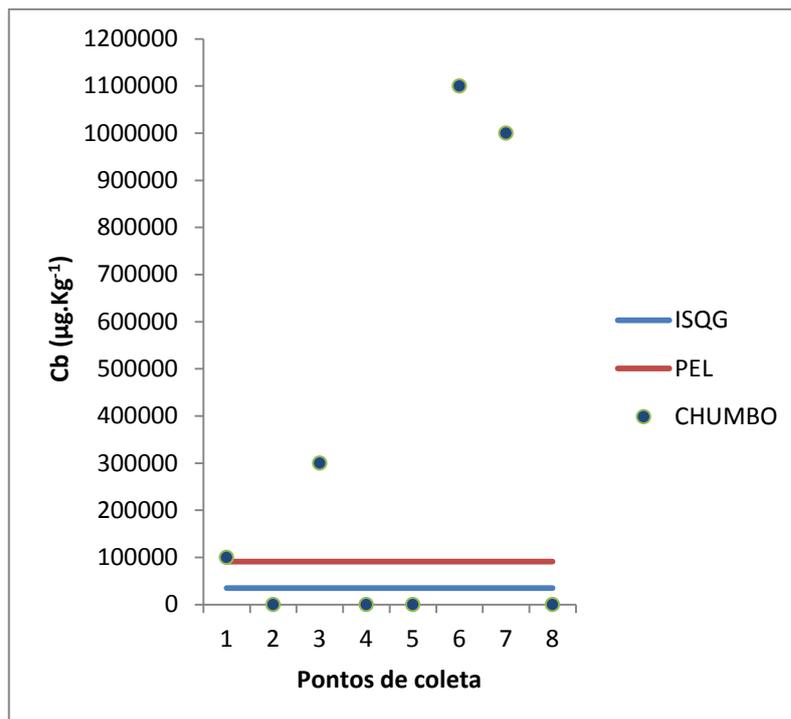
Figura 15 - Concentração de Chumbo ($\mu\text{g.Kg}^{-1}$) em 8 amostras de sedimentos fluviais de fundo. Os valores de referência são do CCME (1999).

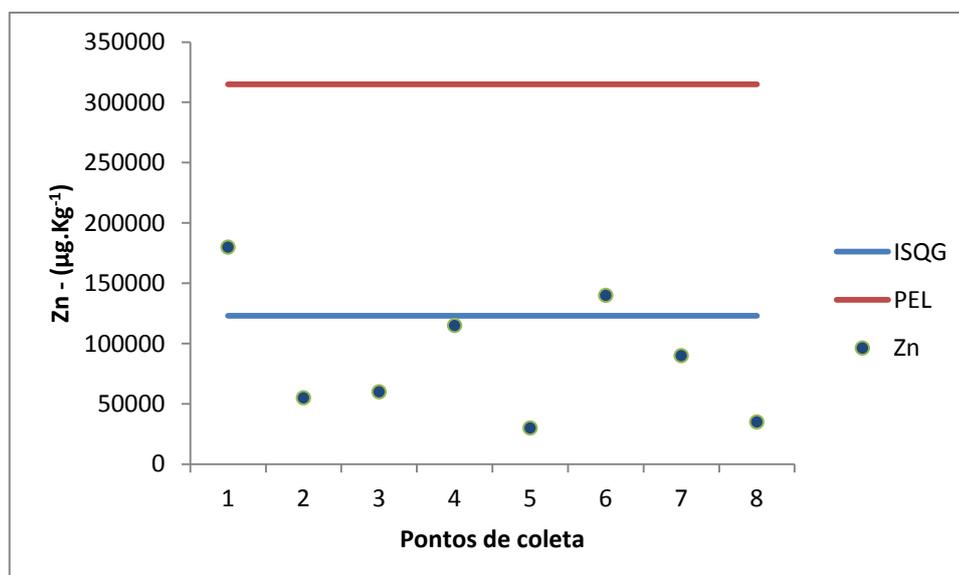
Figura 16 - Concentração de Zinco ($\mu\text{g.kg}^{-1}$) em 8 amostras de sedimentos fluviais de fundo. Os valores de referência são do CCME (1999).

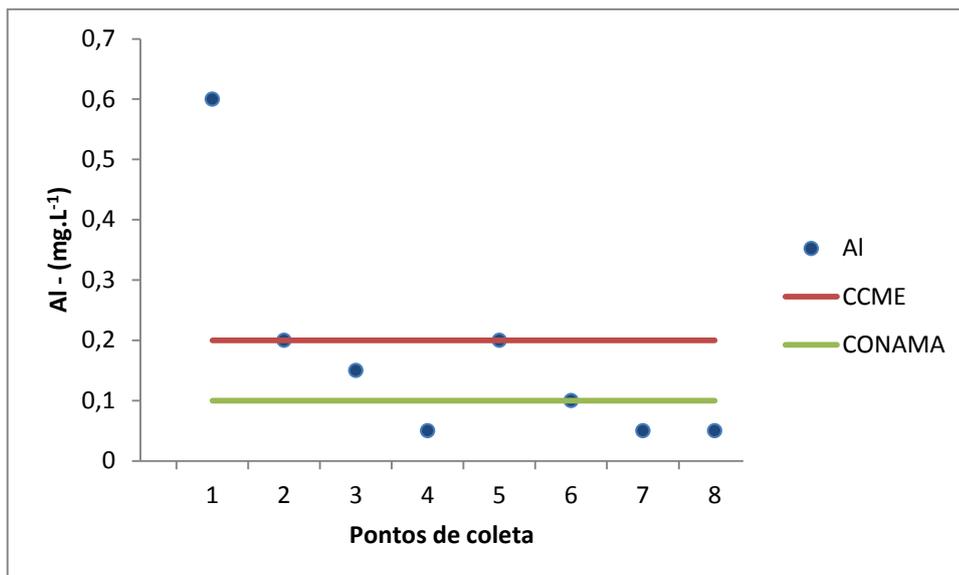
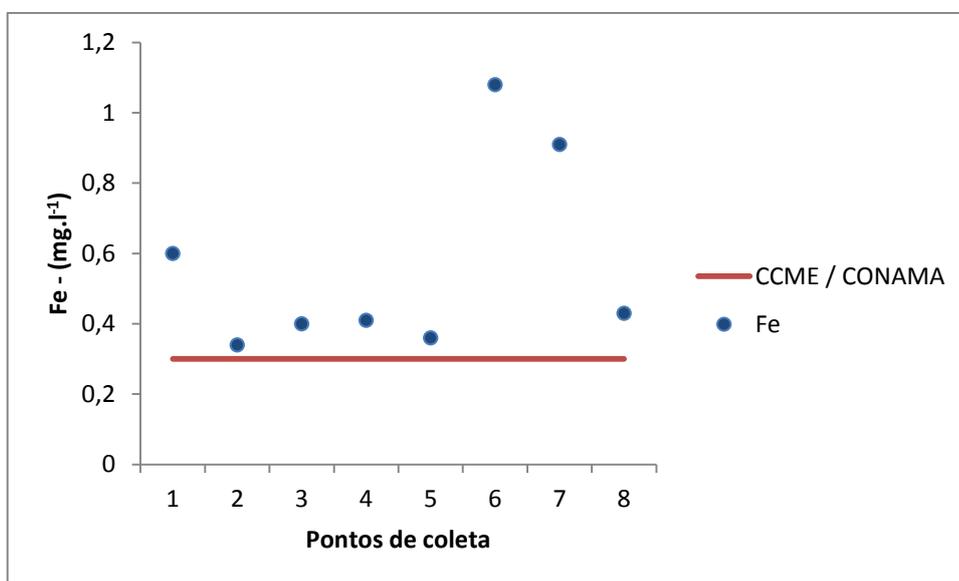
Com relação à água, as Figuras 17 e 18 mostram os níveis de Alumínio e de Ferro, respectivamente, e os valores de referência da norma Canadense CCME (1999) e da norma brasileira CONAMA (2004). A normativa canadense e a brasileira estabelecem níveis máximos para o Alumínio e para o Ferro associados à qualidade da água de consumo. Foram observadas concentrações acima dos níveis máximos em todas as seções (para o Ferro), e na seção A1 para o Alumínio.

Figura 17 - Concentração de Alumínio (mg.L^{-1}) em 8 amostras de águas fluviais. Os valores de referência são do CCME (1999) e CONAMA (2004).

Figura 18 - Concentração de Ferro (mg.L^{-1}) em 8 amostras de águas fluviais. Os valores de referência são do CCME (1999) e CONAMA (2004).

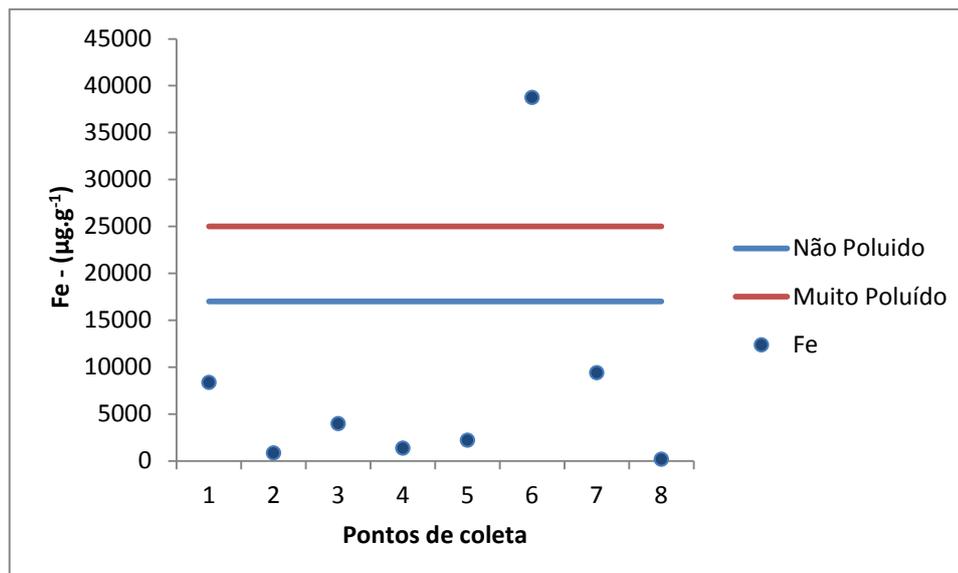
A concentração de Ferro para o sedimento (Figura 19) ficou acima do nível máximo (muito poluído) preconizado pela normativa USEPA na seção A6.

Figura 19 - Concentração de Ferro ($\mu\text{g.g}^{-1}$) em 8 amostras de sedimentos fluviais de fundo. Os valores de referência são da USEPA (1977).

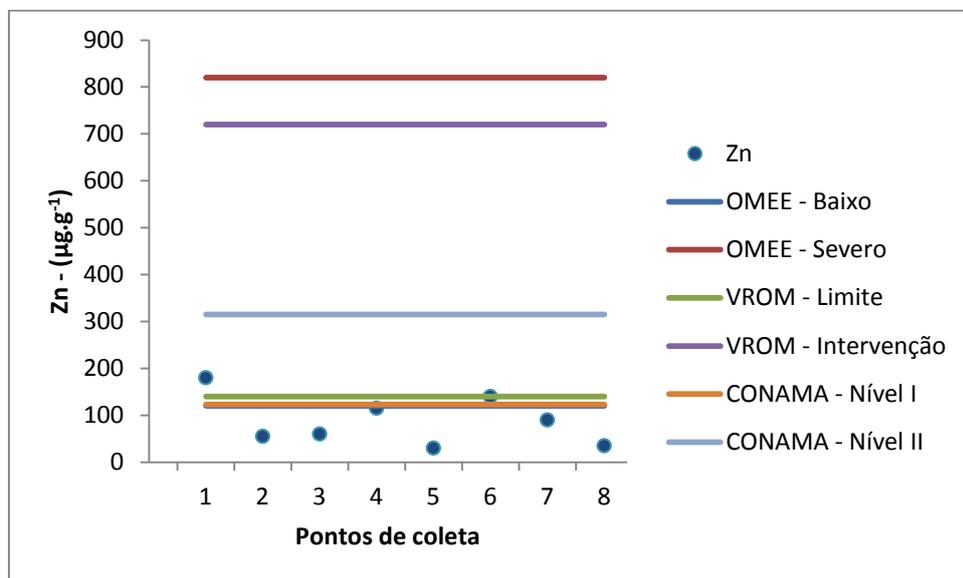
Em relação aos valores de referência OMEE (1993), VROM (2000) e CONAMA (2004), os resultados do zinco foram os seguintes: os níveis de zinco ficaram abaixo de todos os valores de referência nas seções A2, A3, A4, A5, A7 e A8, não apresentando sinais de contaminação nessas seções. A seção A1 apresentou níveis de zinco acima do limite preconizado pelo OMEE para efeito baixo, resolução CONAMA nível I e VROM – Limite.

Figura 20 - Concentração de Zinco ($\mu\text{g.g}^{-1}$) em 8 amostras de sedimentos fluviais de fundo. Os valores de referência são do: OMEE (1993); VROM (2000); CONAMA (2004).

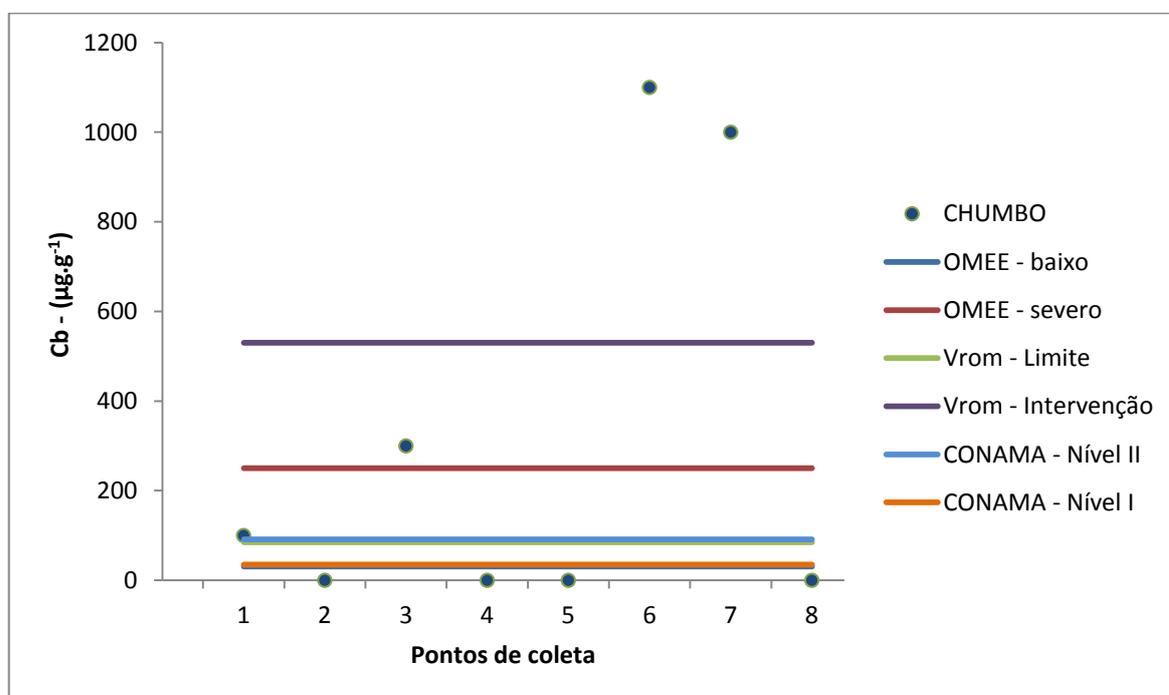
Figura 21 - Concentração de Chumbo ($\mu\text{g.g}^{-1}$) em 8 amostras de sedimentos fluviais de fundo. Os valores de referência são do: OMEE (1993); VROM (2000); CONAMA (2004).

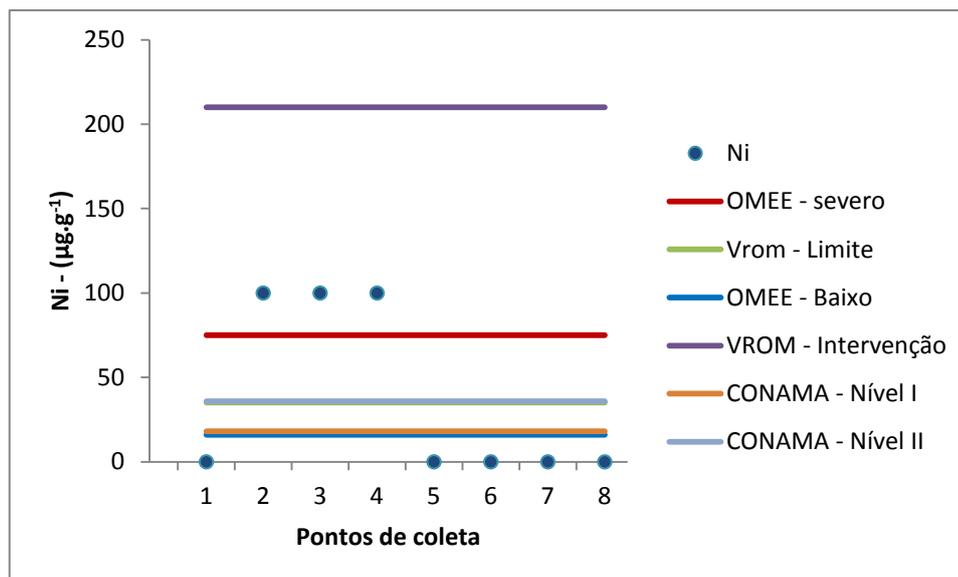
Na figura 22 estão apresentados os valores de níquel nas seções em estudo. As análises apresentaram valores nulos para as seções A1, A5, A6, A7 e A8. As seções A2, A3 e A4 apresentaram valores acima dos limites preconizados pelo

CONAMA – nível I e II, OMEE – baixo e severo e VROM – limite. Ficando abaixo apenas do VROM – intervenção. Essas seções apresentam elevados níveis de contaminação por níquel através de origem antrópica.

Figura 22 - Concentração de Níquel ($\mu\text{g}\cdot\text{g}^{-1}$) em 8 amostras de sedimentos fluviais de fundo. Os valores de referência são do: OMEE (1993); VROM (2000); CONAMA (2004).

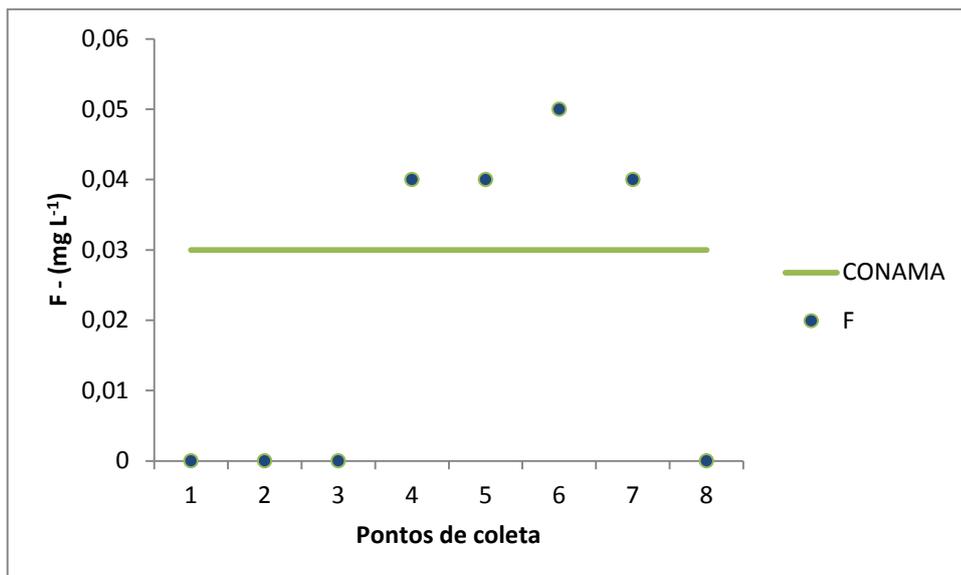
Para a análise dos resultados do Fósforo tomou-se como referência a Resolução Conama n°357/2004, onde para rios de classe 2, o limite de Fósforo Total para ambientes lênticos é de $0,030 \text{ mg L}^{-1}$.

Como pode ser observado, na Figura 23, a concentração de Fósforo foi nula nos pontos A1, A2, A3 e A8. Já nos pontos A4, A5, A6 e A7, a concentração ultrapassou o limite preconizado pela resolução CONAMA n°357/2004.

Figura 23 - Concentração de Fósforo Total (mg L^{-1}) em 8 amostras de água.

A análise de Fósforo Total na água indicou valores acima do valor máximo preconizado pelo CONAMA. As seções cujos valores foram ultrapassados foram: A4, A5, A6 e A7, esses pontos estão localizados muito próximos as áreas residenciais densamente povoadas (Planalto). A fonte de fósforo provavelmente está associada aos esgotos domésticos, pois não existe infraestrutura de coleta de esgoto nesse local, e a alta taxa de infiltração do solo na bacia facilita a percolação do efluente, sendo que o despejo de esgoto *in natura* também foi observado nessas áreas.
