**UNIVERSIDADE FEDERAL DO RIO GRANDE DO NORTE
CENTRO DE TECNOLOGIA
PROGRAMA DE PÓS-GRADUAÇÃO EM ENGENHARIA CIVIL**

**RETROANÁLISE DA RUPTURA DO TALUDE DE MONTANTE DA
BARRAGEM DO AÇU NO FINAL DO PERÍODO CONSTRUTIVO**

Dissertação apresentada ao Programa de Pós-graduação em Engenharia Civil, da Universidade Federal do Rio Grande do Norte, como requisito parcial à obtenção do título de Mestre em Engenharia Civil.

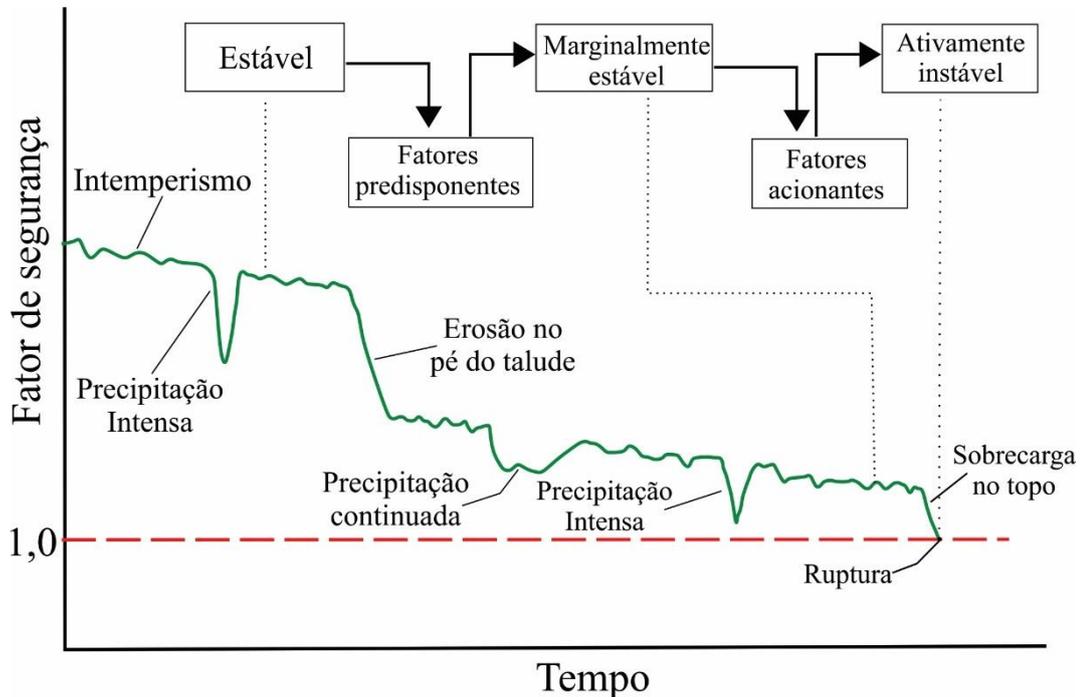
Figura 2.1 – Variação do fator de segurança com o tempo.

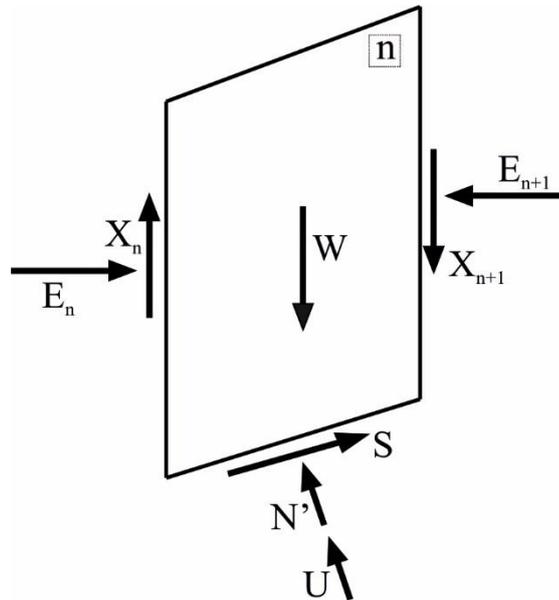
resultante da força normal à base da fatia, “U” a resultante da poropressão na base da fatia, “S” a resultante da força tangencial na base da fatia e “E” e “X” as componentes das forças normal e tangencial de interação entre as fatias. O método permite que o talude apresente superfície irregular, que o solo seja heterogêneo e possibilita incluir a distribuição de poropressão.

Figura 2.2 – Forças atuantes em uma fatia genérica.

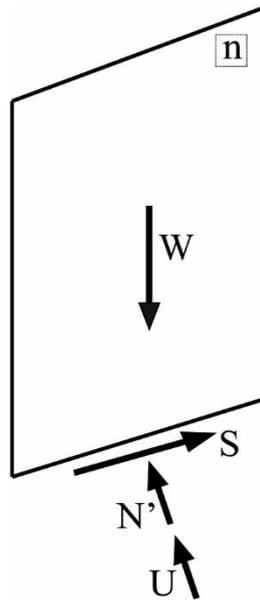
O peso em cada fatia é decomposto nas direções normal e tangencial à superfície de ruptura, como esquematizado na Figura 2.3, e o fator de segurança é calculado pelo equilíbrio de momentos.

Figura 2.3 – Esquema de fatia genérica utilizada pelo método de Fellenius.

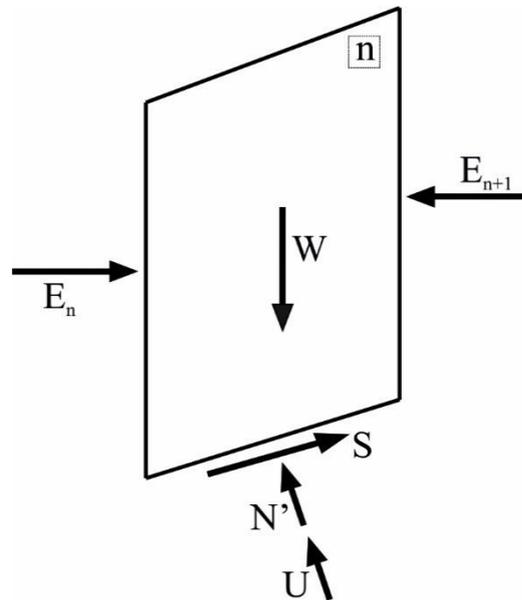
normais de interação, mas ignora os esforços cisalhantes entre fatias. Ele considera a resultante das forças interlamelares horizontal, entretanto considera as forças cisalhantes entre lamelas como nulas, Figura 2.4.

Figura 2.4 – Esquema de fatia genérica utilizada pelo método de Bishop simplificado.

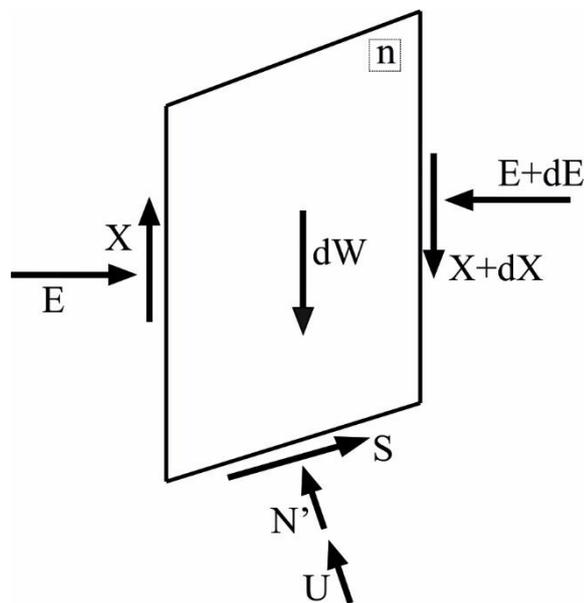
O método de Janbu Generalizado admite qualquer formato de superfícies de ruptura, e satisfaz todas as equações de equilíbrio. No método generalizado de Janbu a massa de solo é subdividida em fatias infinitesimais, o equilíbrio de forças e momentos é feito em cada fatia, e a resultante das forças interlamelares é determinada por uma linha de empuxo assumida.

Figura 2.5 – Esquema de fatia genérica utilizada pelo método de Janbu Generalizado.

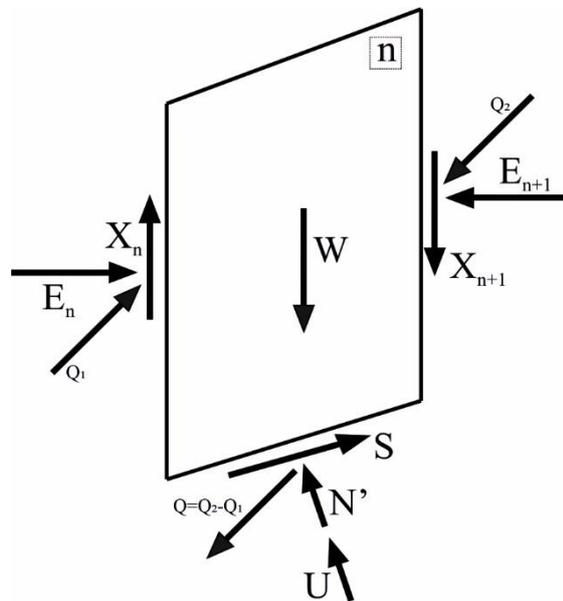
Figura 2.6 – Esquema de fatia genérica e esforços utilizados pelo Método de Spencer.

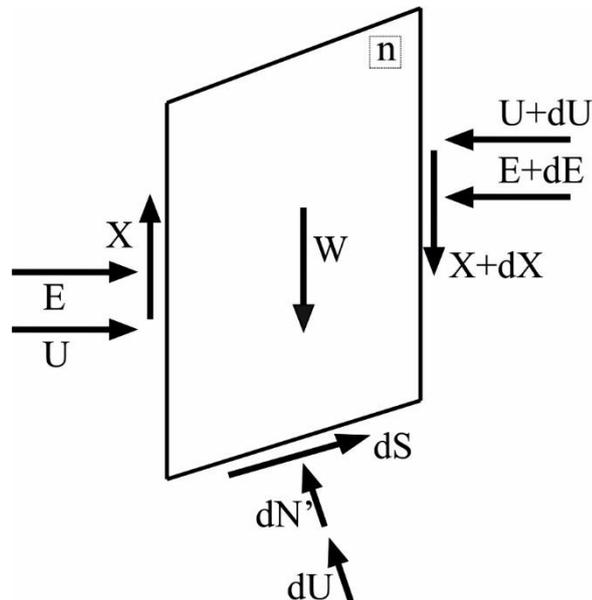
A massa de solo é subdividida em fatias infinitesimais e os esforços atuantes em cada fatia estão representados na Figura 2.7.

Figura 2.7 – Esquema de fatia genérica e esforços utilizados pelo Método de Morgenstern-Price.

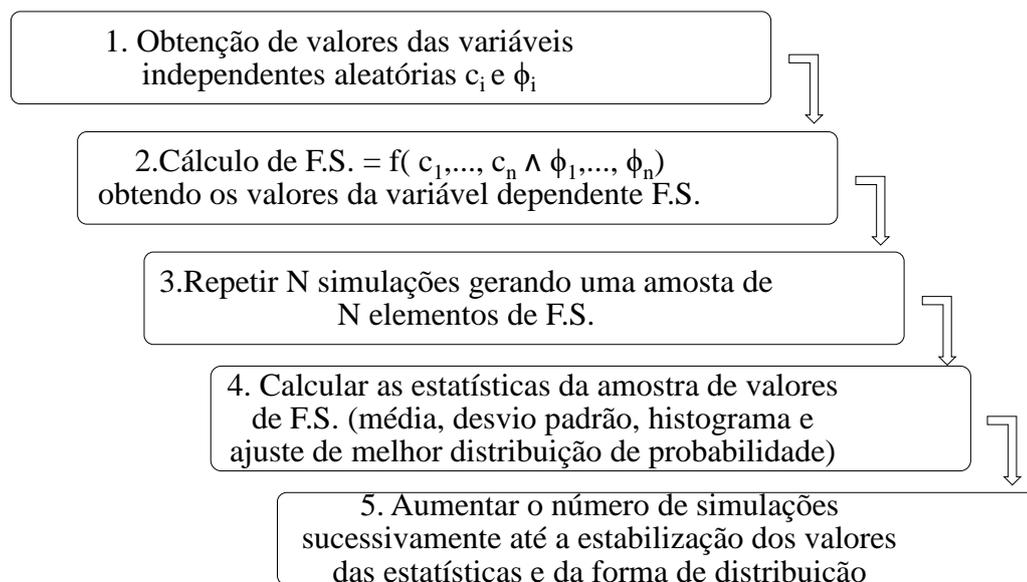
A Figura 2.8 apresenta o esquema geral de uma simulação de Monte Carlo para estimar a distribuição de probabilidade de uma variável dependente em função de outras variáveis aleatórias regidas por uma função matemática. Fazendo analogia aos problemas de estabilidade de taludes, as variáveis independentes seriam a coesão “ c ” e o ângulo de atrito “ ϕ ”, e a variável dependente o fator de segurança.

Figura 2.8 – Esquema geral da simulação de Monte Carlo.

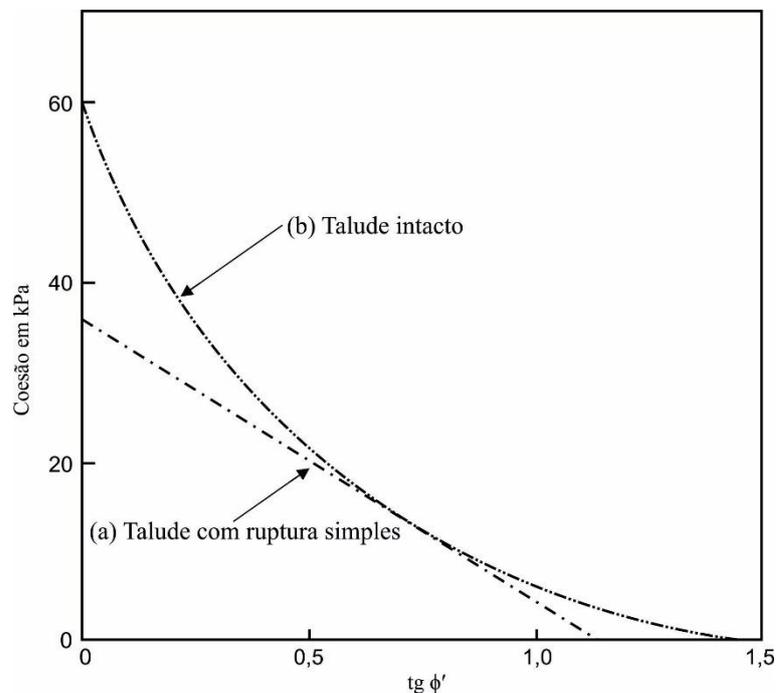
Wesley & Leelaratnam (2001) propõem um método determinístico de retroanálise onde curvas $c' \times \text{tg} \phi'$ são geradas para duas situações: talude que sofreu uma ruptura simples e talude intacto. Análises de estabilidades convencionais são realizadas, utilizando o método de Bishop, o que possibilita a obtenção de um conjunto de valores de c' e ϕ' que satisfaçam o critério de que o fator de segurança seja igual à unidade nas duas situações. A Figura 2.9 mostra ambas as curvas.

Figura 2.9 – Combinações de c' e ϕ' que resultam em F.S. unitário. (Wesley & Leelaratnam, 2001)

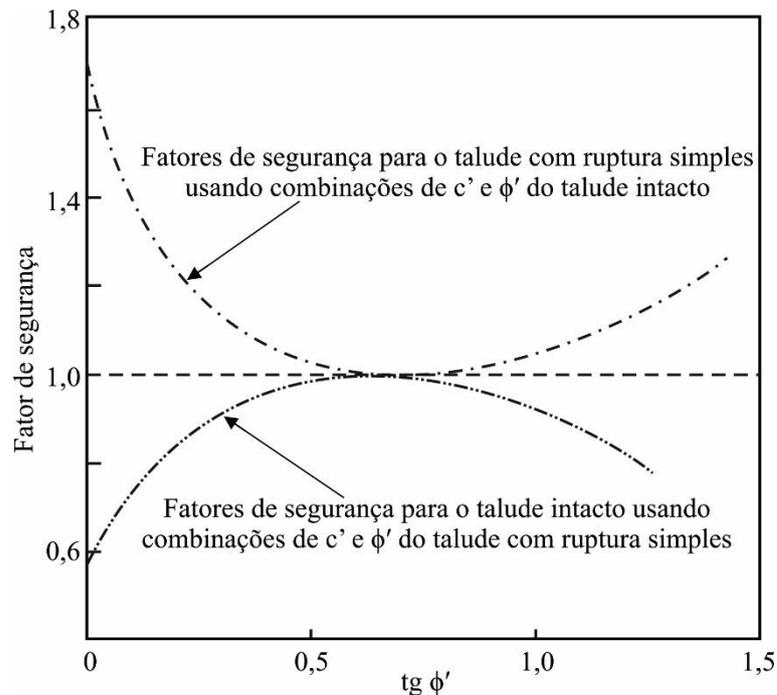
Definidas as curvas para as duas situações, a segunda etapa do método é ignorar a ruptura, e através de análises de estabilidade obter as superfícies de ruptura do talude nas duas condições. Utilizar os parâmetros empregados para gerar a curva $c' \times \text{tg} \phi'$ na situação de talude com ruptura simples para obter as superfícies de ruptura do talude intacto. Do mesmo modo, utilizar os parâmetros empregados para gerar a curva $c' \times \text{tg} \phi'$ na situação de talude intacto para obter as superfícies do talude que sofreu ruptura simples. A parte final do método consiste em traçar as curvas fator de segurança $\times \text{tg} \phi'$. O valor dos parâmetros médios de resistência da superfície de ruptura é obtido pela convergência das duas curvas para o valor unitário. Assim, o ponto onde estas duas curvas resultar no fator de segurança igual a unidade (1,0) define o verdadeiro valor de c' e ϕ' , Figura 2.10.

Figura 2.10 – Fator de segurança $\times \text{tg} \phi'$ a partir das duas hipóteses iniciais. (Wesley e Leelaratnam, 2001)

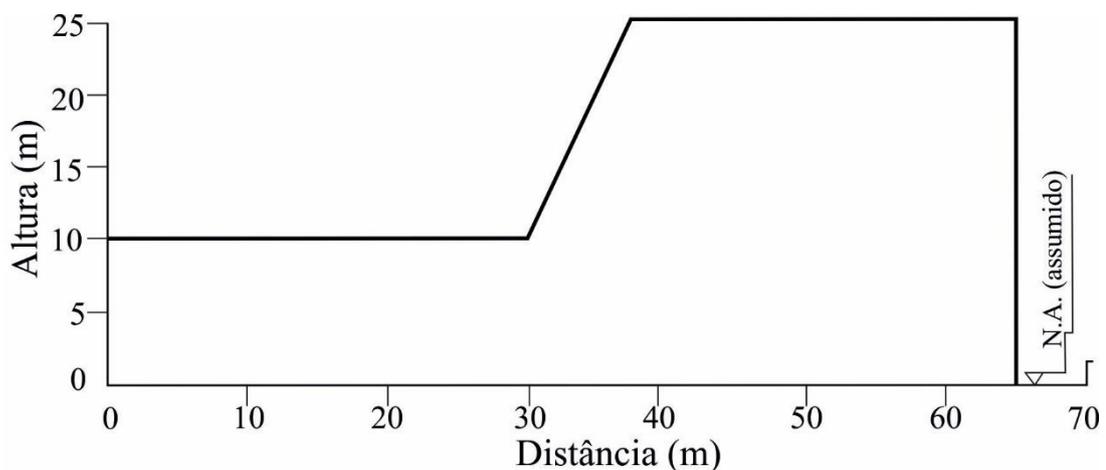
Calle & Vilar (2001) apresentam um trabalho onde analisam a ruptura do talude de corte da Rodovia Engenheiro Thales de L. Peixoto – SP 318, km 261, com o auxílio dos programas Seep/W e Slope/W. O talude modelado é composto de areia argilosa marrom (solo coluvionar laterítico) com aproximadamente 15 metros de altura e 64° de inclinação. Na crista do talude existe uma fenda de tração com 2,6 metros de profundidade. A Figura 2.11 mostra a seção transversal modelada por Calle & Vilar (2001).

Figura 2.11 – Seção transversal modelada. (Calle & Vilar, 2001)

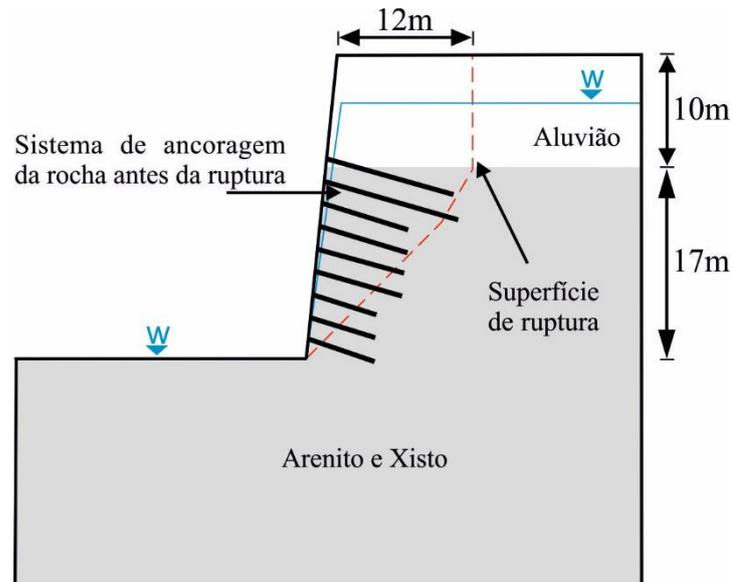
O trabalho desenvolvido por Sharifzadeh *et al.* (2010) retroanalisa a ruptura do talude de Kargar localizado na região sul do metrô de Esfahan, no centro de Irão, com auxílio do programa Slide da plataforma RocScience. Trata-se de um talude de corte com 102 metros de extensão, 27 metros de altura e inclinação de 10:1 (V:H). A geologia do local compreende uma camada de xisto bastante desgastado e outra camada de arenito coberto por um depósito de aluvião. A face do talude é sustentada por concreto projetado, com 30 centímetros de espessura, e um sistema de ancoragens. A Figura 2.12 ilustra a seção transversal modelada.

Figura 2.12 – Seção transversal retroanalizada. (Adaptado de Sharifzadeh *et al.*, 2010)

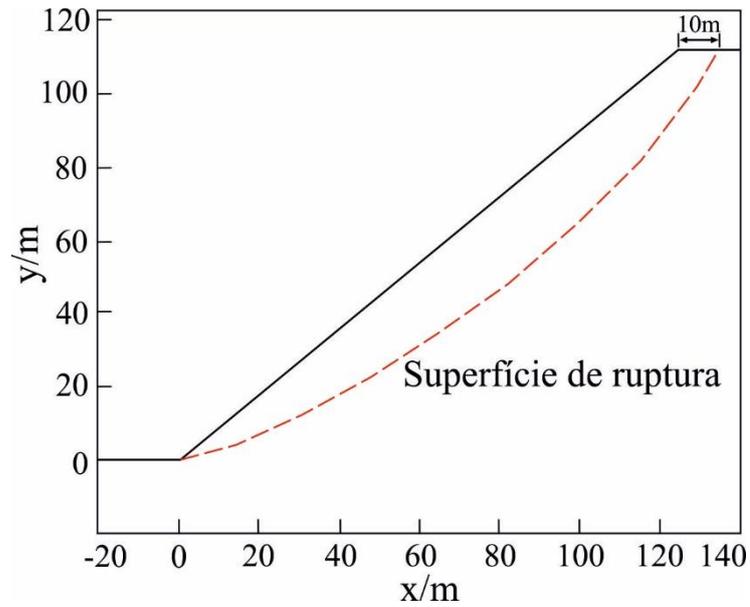
A técnica de retroanálise foi aplicada no deslizamento ocorrido num talude de mineração a céu aberto na China. Trata-se de um talude de solo homogêneo, massa específica 18 kN/m^3 , que possui 112 metros de altura e inclinação de 42° . A superfície de ruptura observada em campo está localizada a 10 metros da crista, como ilustrada na seção transversal modelada, Figura 2.13. Não foram disponibilizadas informações a respeito do tipo de solo que compõe o maciço, nem prováveis investigações geotécnicas.

Figura 2.13 – Seção transversal modelada. (Adaptado de Zhang *et al.*, 2013)

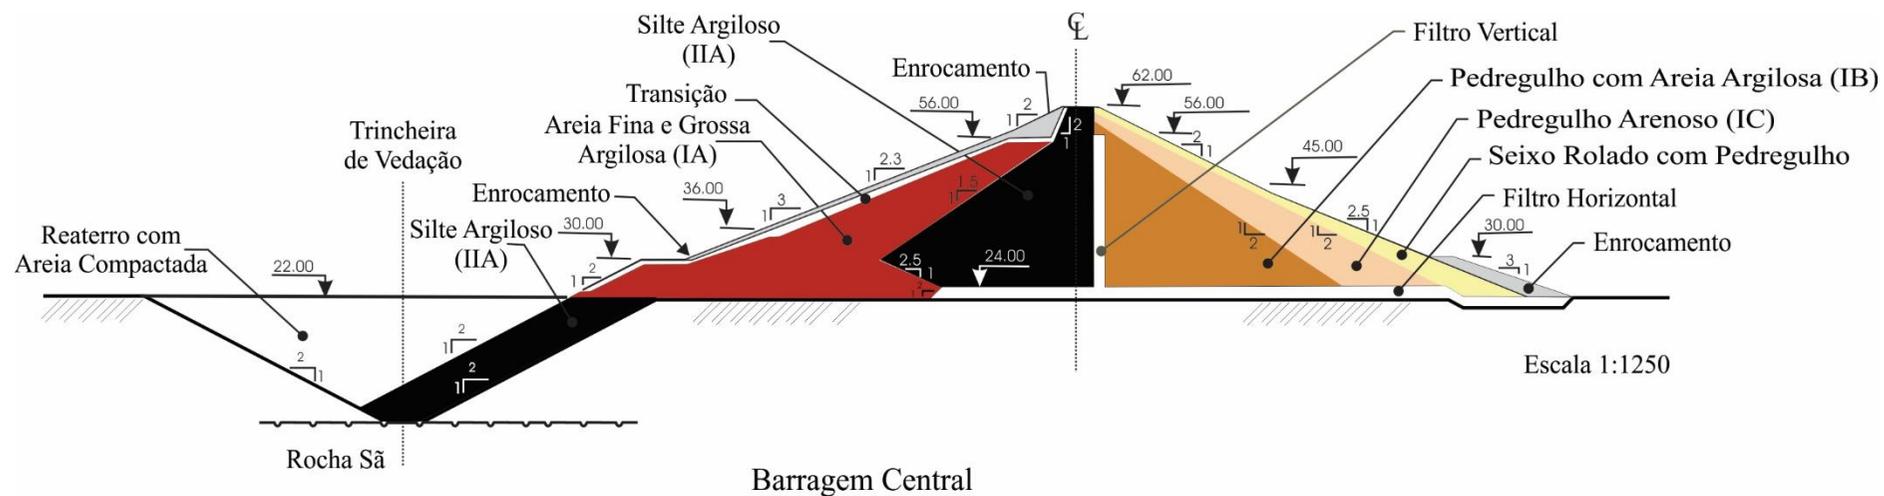
Para otimizar o aproveitamento dos materiais disponíveis, optou-se por três seções tipos: uma para a barragem central, uma para ombreira direita, e outra para a ombreira esquerda. O acidente ocorreu no talude de montante da barragem central, por isso, maior ênfase será dada à esta seção tipo, Figura 3.2.

Figura 3.2 – Seção tipo da barragem central. (Rocha, 2003).

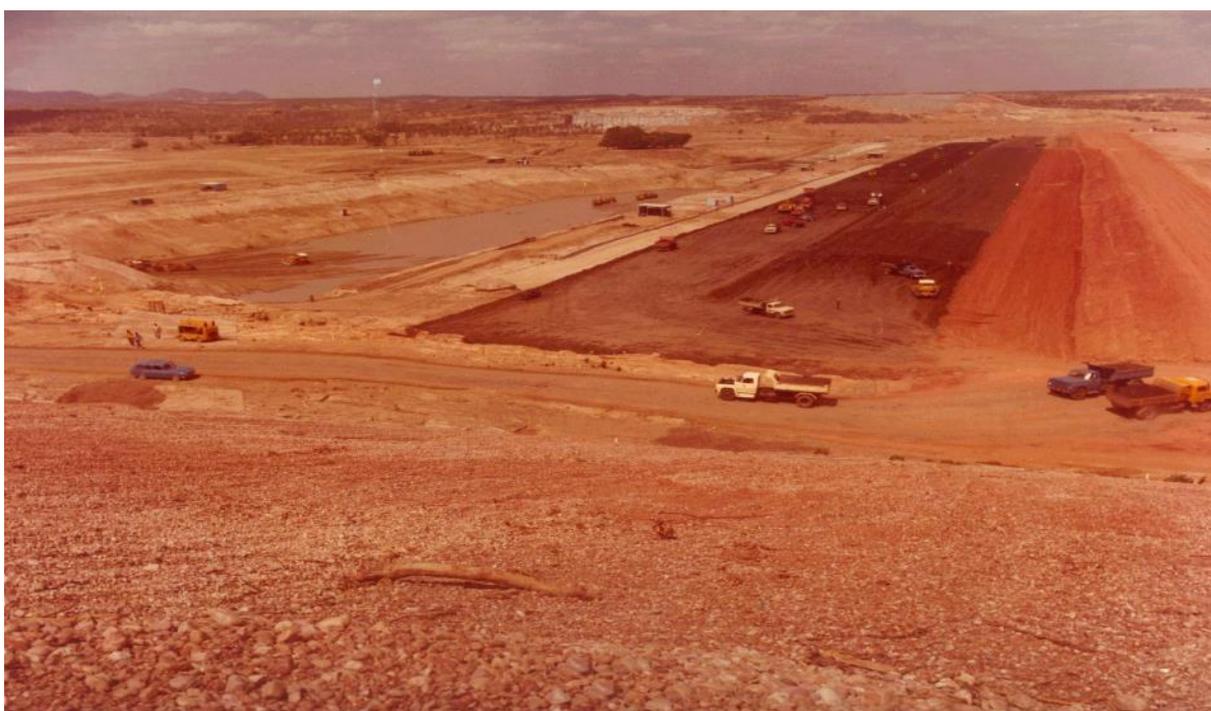
Para reduzir a permeabilidade da fundação no trecho arenoso do rio, optou-se por um dispositivo de vedação do tipo *cut off*. O dispositivo foi projetado com o material plástico do grupo IIA e posicionado a montante da barragem. Isso conferiu maior mobilidade a obra, permitindo que os trabalhos de escavação da trincheira pudessem ser realizados em simultâneo com os serviços de construção da barragem. A Figura 3.3 ilustra a execução do *cut off*, à esquerda, e do maciço da barragem, à direita.

Figura 3.3 – Construção da barragem central e início da escavação do *cut off*. (Rocha, 2003)

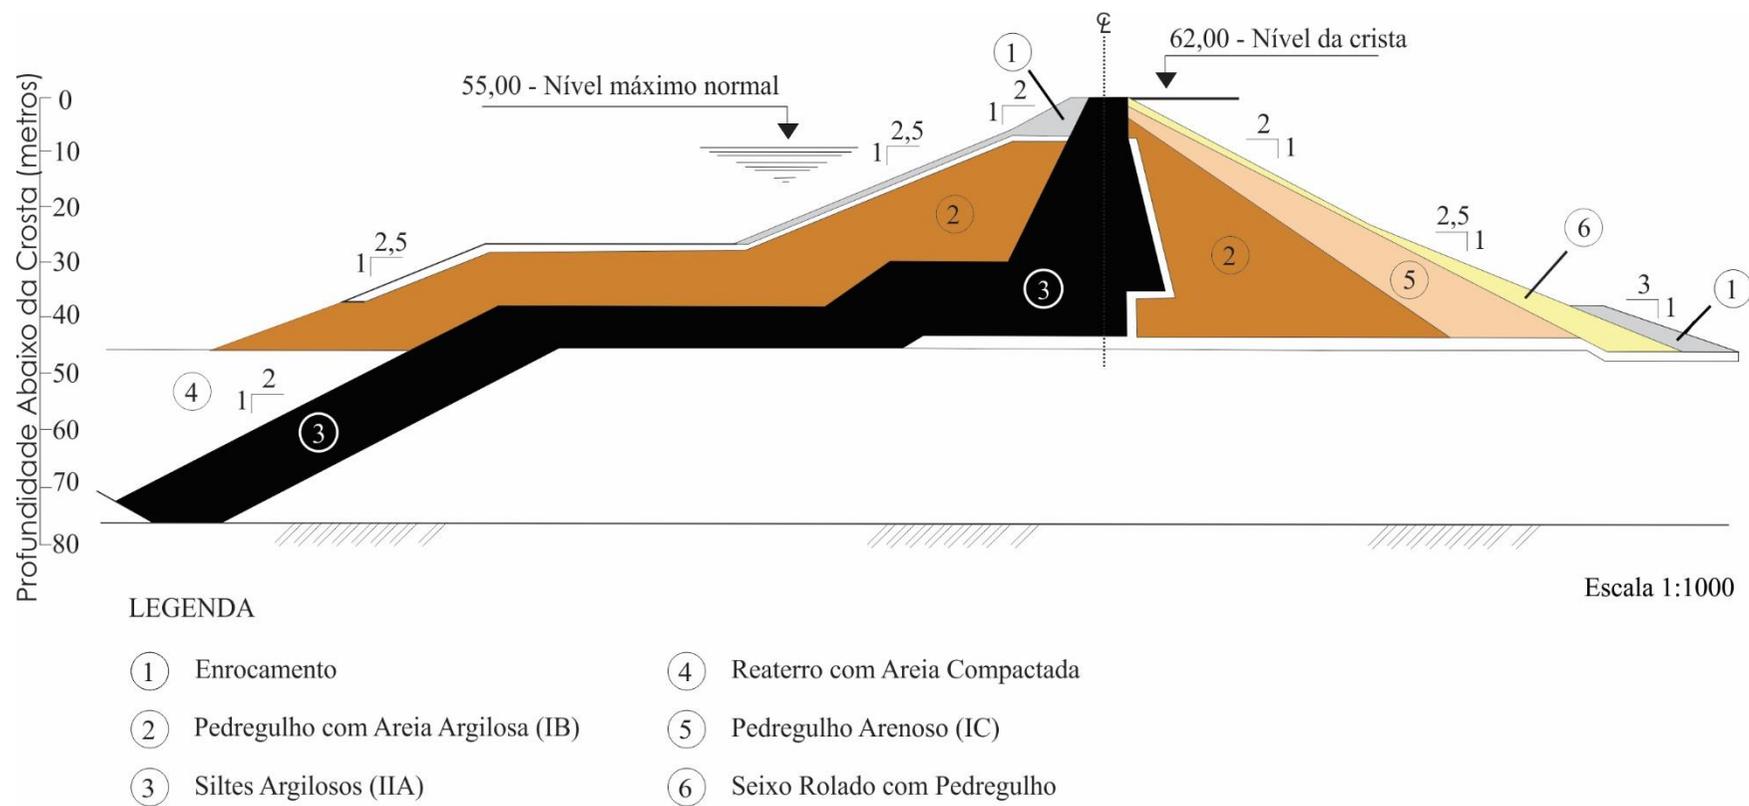
Devido às modificações acima descritas, o dreno vertical foi deslocado para jusante da seção. A Figura 3.5 ilustra a seção tipo modificada final da barragem central como construída.

Figura 3.5 – Seção tipo modificada (Concepção Final). (Rocha, 2003)

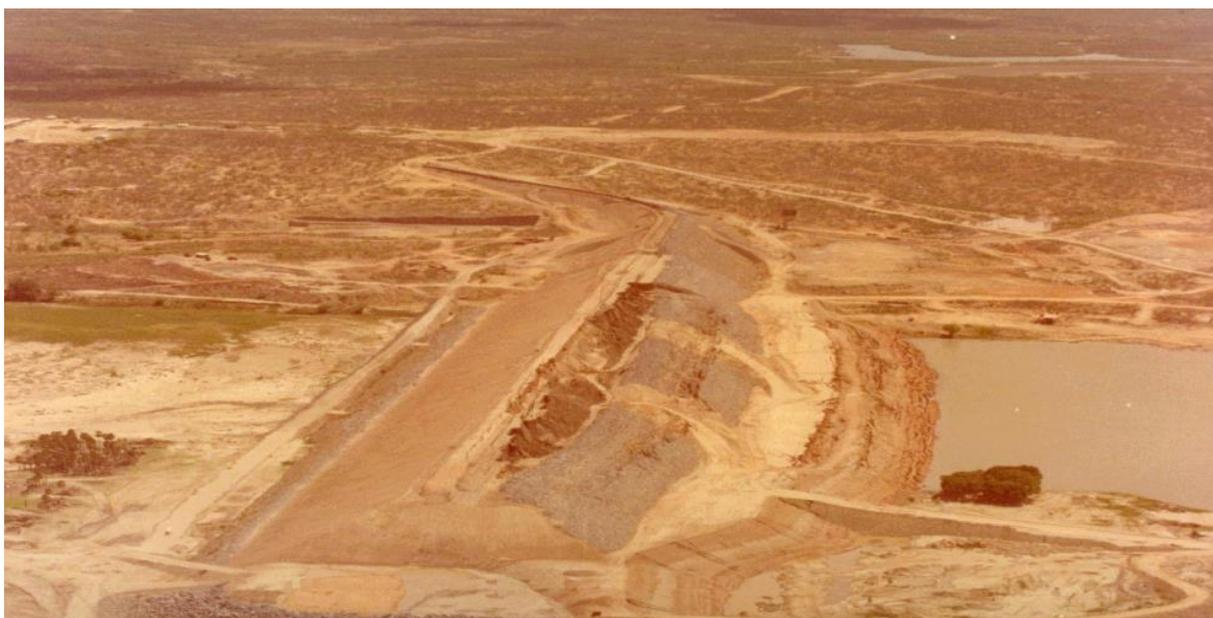
Em 15 de dezembro de 1981, quando a construção do aterro se encontrava com uma altura de aproximadamente 35 metros, a cinco metros de atingir o nível final de projeto, ocorreu a ruptura do talude de montante da barragem do Açú. A ruptura se iniciou com o aparecimento de pequena fissura não contínua na crista e se desenvolveu na forma de uma trinca contínua com aproximadamente 600 metros de extensão.

O deslizamento do talude de montante da barragem foi acompanhado pela movimentação da sua berma. Com a ruptura, o nível do maciço ficou 15 metros abaixo da cota do aterro não envolvido no deslizamento, Figura 3.6. Além disso, o material do pé do talude deslocou-se horizontalmente cerca de 25 metros. O acidente provocou a mobilização de mais de 1,5 milhões de m^3 de solo e enrocamento.

Figura 3.6 – Vista aérea do talude rompido. (Rocha, 2003)

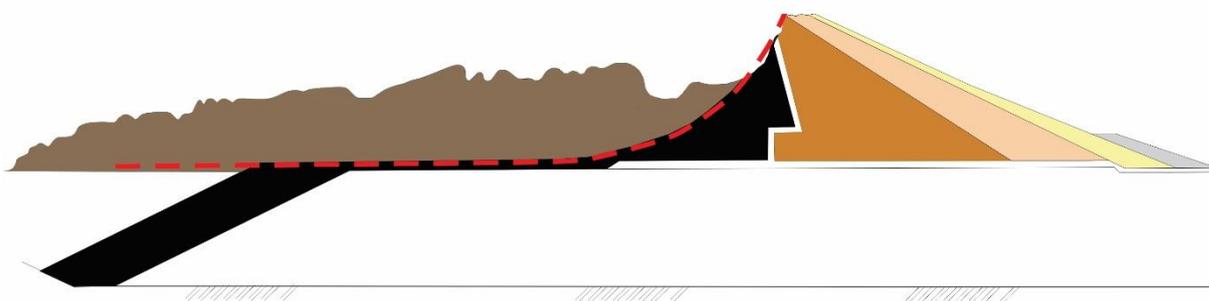
Após o acidente, estudos técnicos e geotécnicos foram realizados visando identificar as causas do acidente. Os resultados das investigações realizadas permitiram a identificação da superfície de ruptura do talude, cuja forma foi classificada como composta. A superfície assumia a forma curva dentro do núcleo e evoluía para a configuração plana horizontal no trecho que liga o núcleo ao *cut off*, Figura 3.7. Ela se desenvolveu dentro da região que comportava o material do grupo IIA, desde o núcleo até o trecho que o ligava ao *cut off*. Ainda de acordo com as investigações, este material apresentava-se visualmente bastante plástico, com laminação intensa, e com teor de umidade superior ao ótimo.

Figura 3.7 – Superfície de ruptura encontrada após o acidente. (Adaptado de Rocha, 2003)

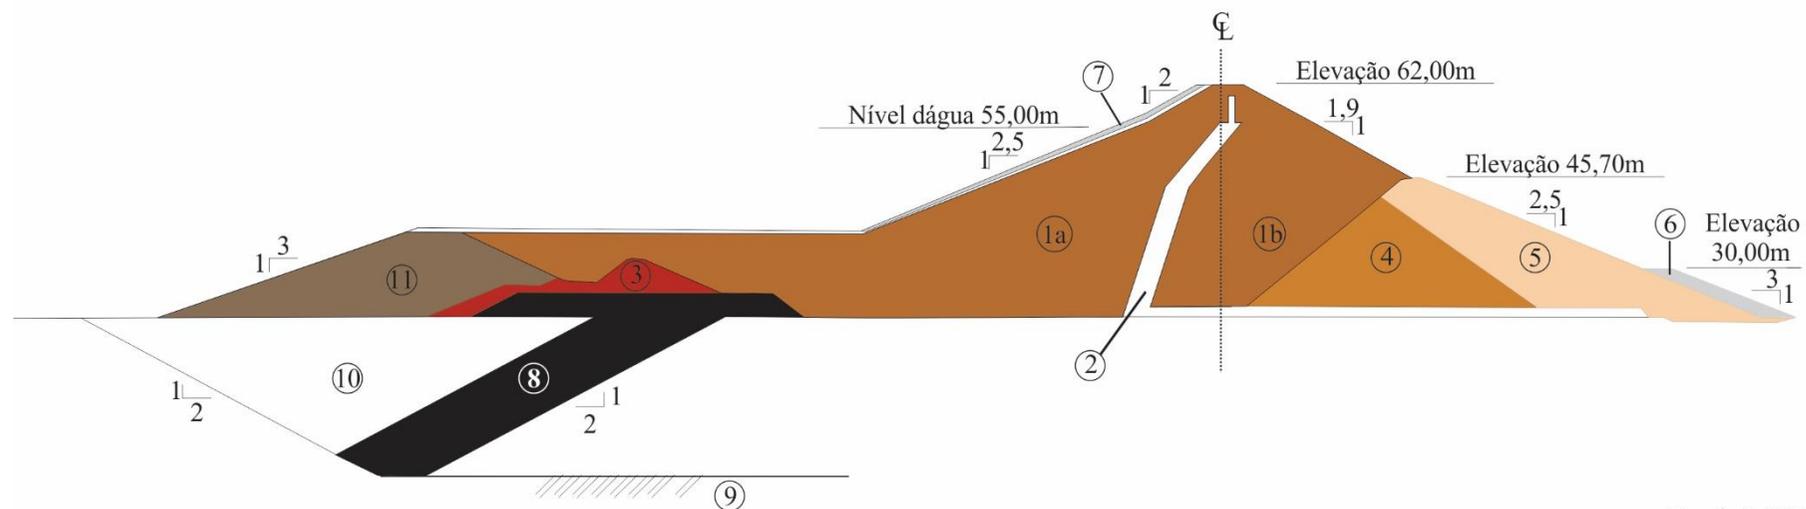
Escala 1:1250

No mês de maio do mesmo ano, deu-se início aos trabalhos de reconstrução da barragem. A reconstrução se deu com a remoção de todos os materiais envolvidos no deslizamento existentes na área. Um volume de 1,2 milhões de m^3 de materiais foi escavado, lançado e compactado, formando um tapete de 600 metros à montante da barragem. A barragem de terra construída, considerada homogênea, foi preenchida com o pedregulho areno argiloso avermelhado, solo do grupo IB, existente em grande quantidade no local, Figura 3.8.

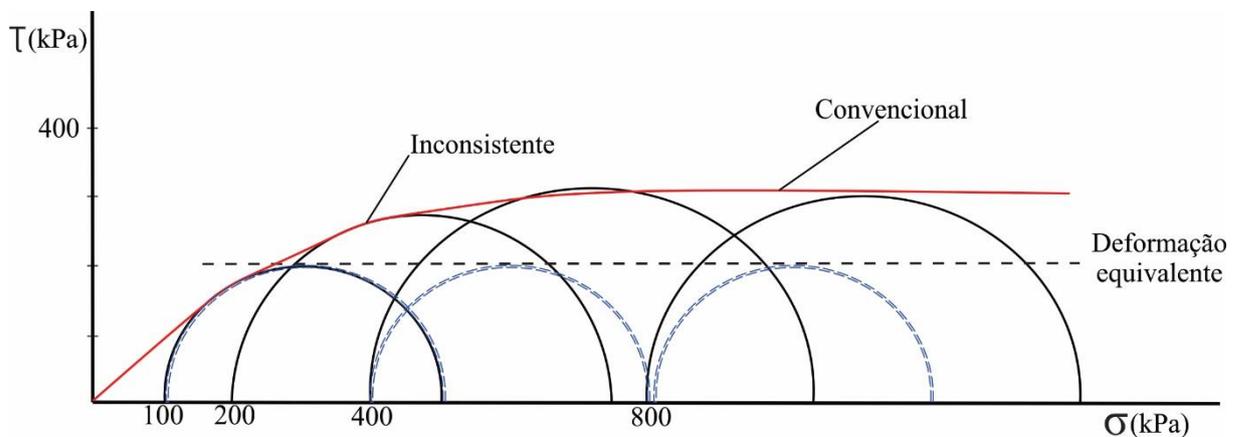
Após a ruptura do talude de montante da barragem do Açú, foram escavados poços de inspeção e deles foram coletados blocos indeformados da argila siltosa preta para a realização de ensaios de resistência. Foram realizados ensaios triaxiais UU. A Figura 4.1 mostra a envoltória média de resistência deste material. Não existem informações se os ensaios foram realizados com os corpos de prova saturados ou não saturados. Também não existem informações a respeito do “Inconsistente” nem da “Deformação equivalente” presentes na imagem, mas se presume que para uma deformação equivalente adotada todos os corpos de prova romperam com o mesmo valor de resistência resultando numa envoltória horizontal com $\phi_u=0^\circ$.

Figura 4.1 – Envoltória média de resistência da argila siltosa preta obtida em ensaios após a ruptura. (De Mello, 1982)

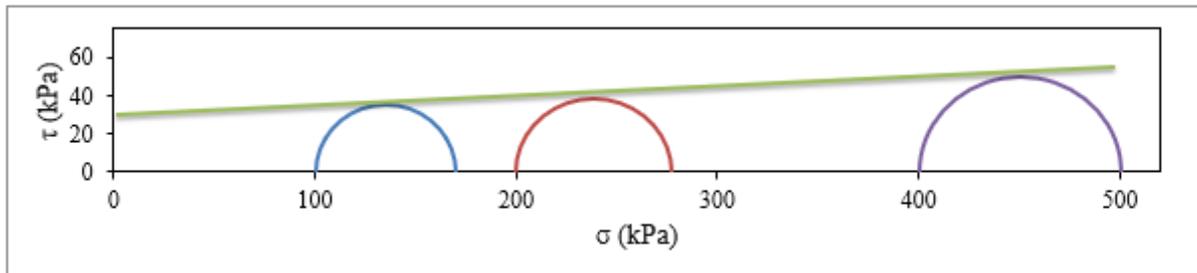
**Figura 4.2** – Envoltória média de resistência do solo na condição saturada. (Morais, 2017)

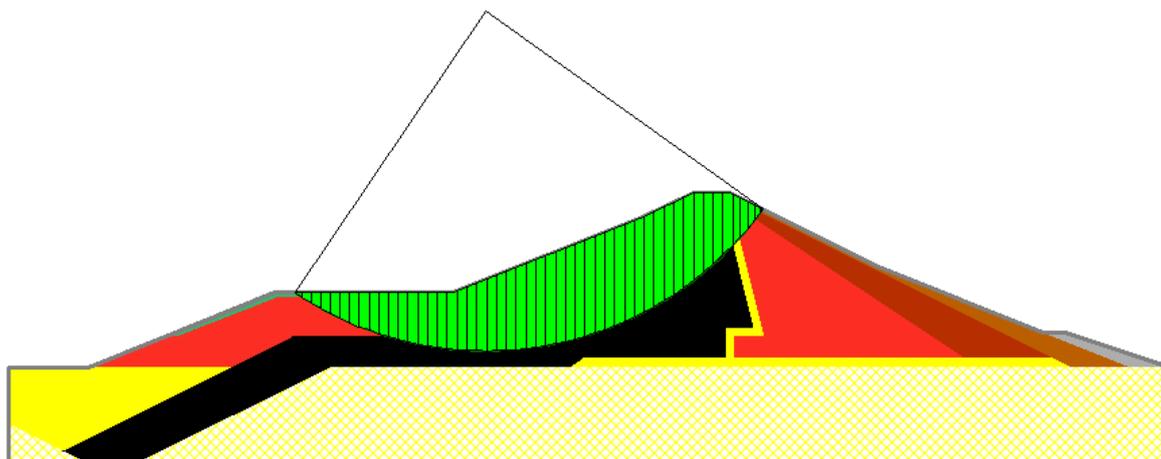
Essa análise foi realizada para verificar a estabilidade do talude de montante da barragem do Açú. Foram utilizados os parâmetros de resistência ao cisalhamento dos solos que constam na Tabela 4.1. Na ausência de medidas de poropressões, a estabilidade do talude foi analisada com os solos na condição não drenada com os parâmetros dos solos adotados em termos de tensões totais. Os valores do fator de segurança crítico obtidos na análise estão apresentados na Tabela 4.3 e a superfície crítica de ruptura na Figura 4.3.

Figura 4.3 – Superfície de ruptura crítica obtida pelo método de Bishop Simplificado, Caso 1.

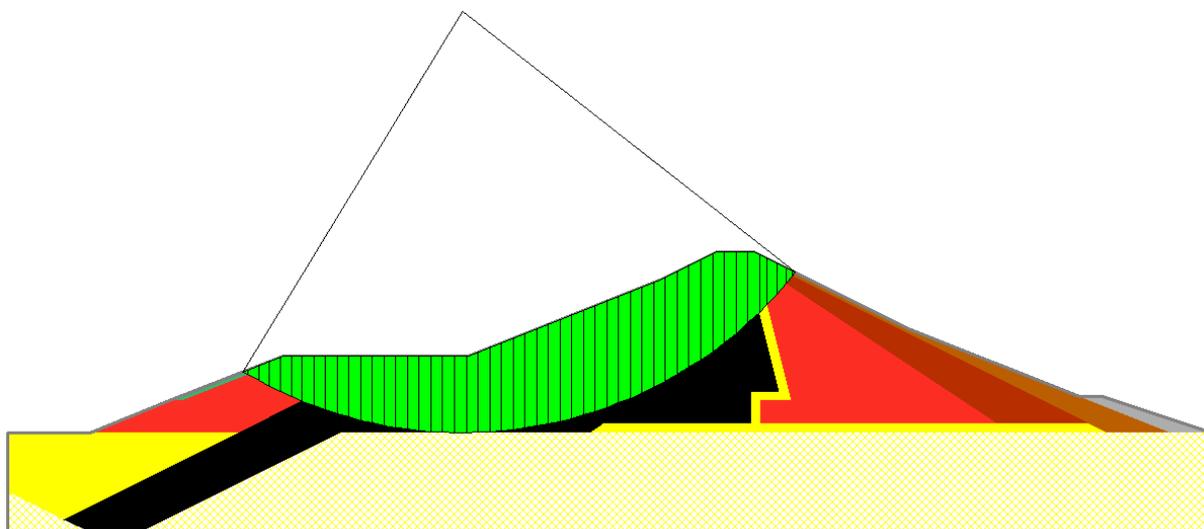
tentando representar altos níveis de confinamento. Os fatores de segurança críticos obtidos na análise estão listados na Tabela 4.4 e a superfície crítica de ruptura na Figura 4.4.

Figura 4.4 – Superfície de ruptura crítica obtida pelo método de Bishop Simplificado, Caso 2.

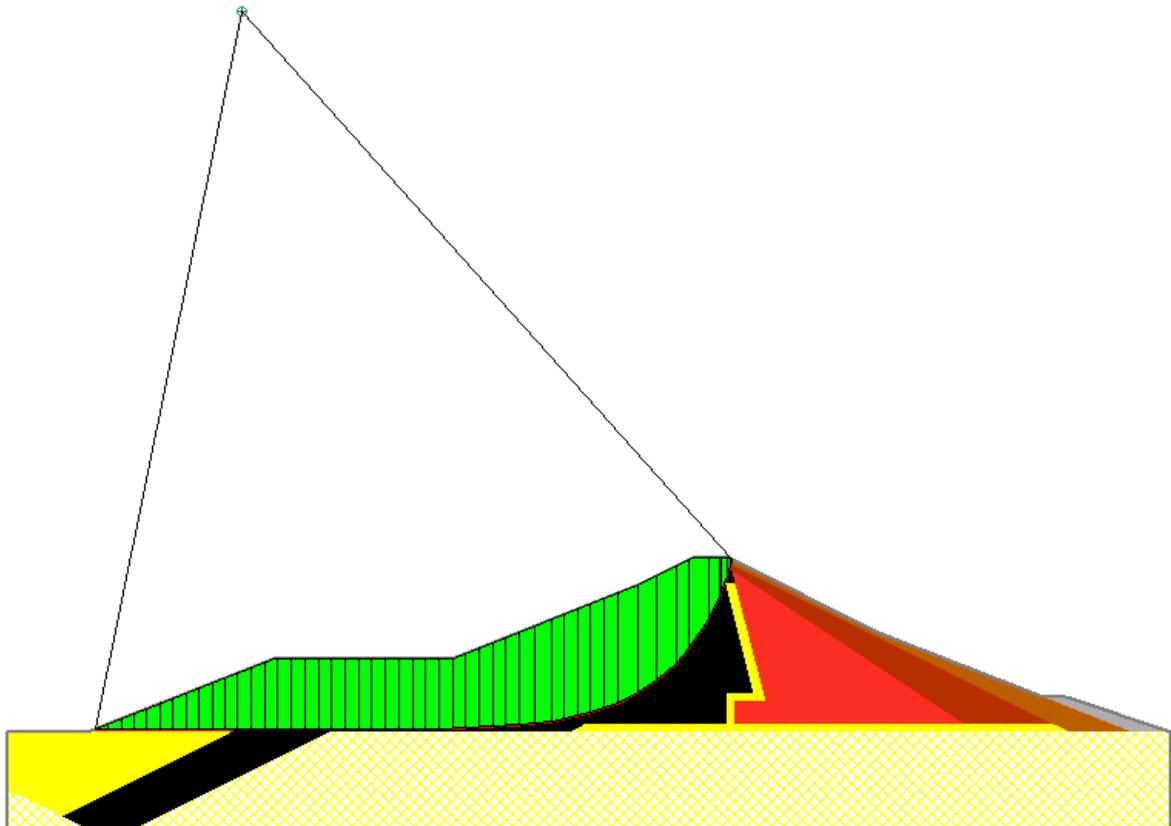
Portanto, foram realizadas análises de estabilidade para conhecer os valores do fator de segurança para a referida superfície de ruptura, encontrada em campo após o deslizamento. Duas análises foram realizadas. A primeira com $c_u=50$ kPa e $\phi_u=15^\circ$ para a argila siltosa preta e a segunda com $c_u=4$ kPa e $\phi_u=24^\circ$ na parte superior do núcleo e $c_u=300$ kPa e $\phi_u=0^\circ$ na região horizontal que liga o núcleo ao *cut off*. A superfície de ruptura analisada é representada na Figura 4.5. Os valores do fator de segurança crítico obtidos para os dois casos analisados estão listados na Tabela 4.5 e 4.6, respectivamente.

Figura 4.5 – Superfície de ruptura encontrada nos estudos realizados após o acidente, Casos 3 e 4.

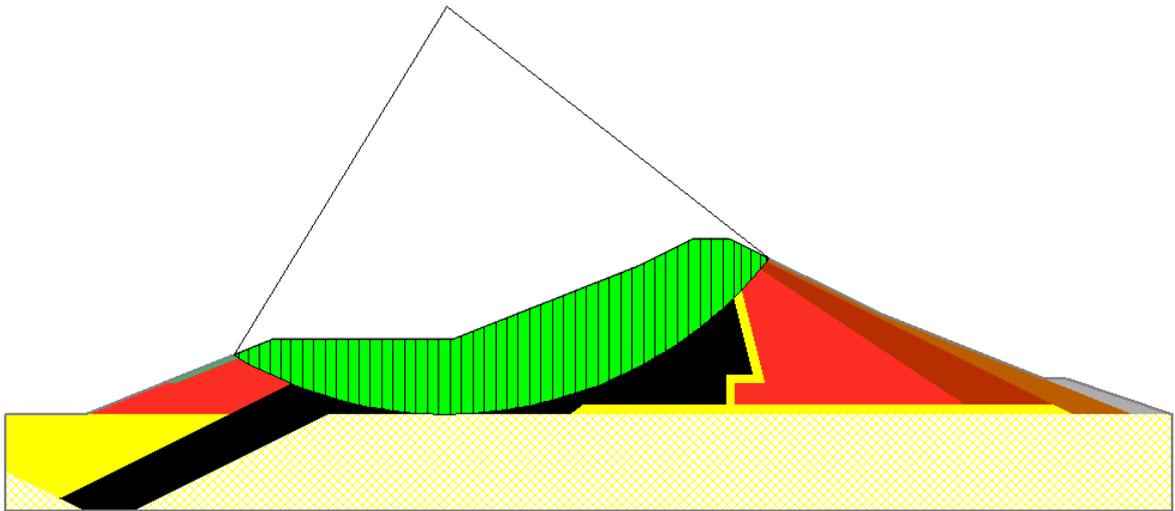
ruptura da seção para os dois casos analisados foram identificadas conforme as Figuras 4.6 e 4.7, respectivamente.

Figura 4.6 – Superfície de ruptura crítica da seção pela abordagem determinística, Caso 5.

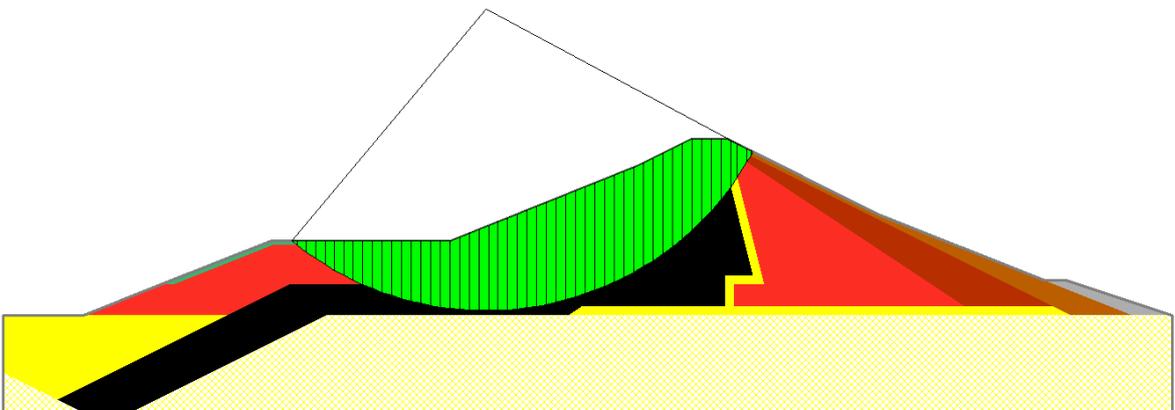
Figura 4.7 – Superfície de ruptura crítica da seção pela abordagem determinística, Caso 6.

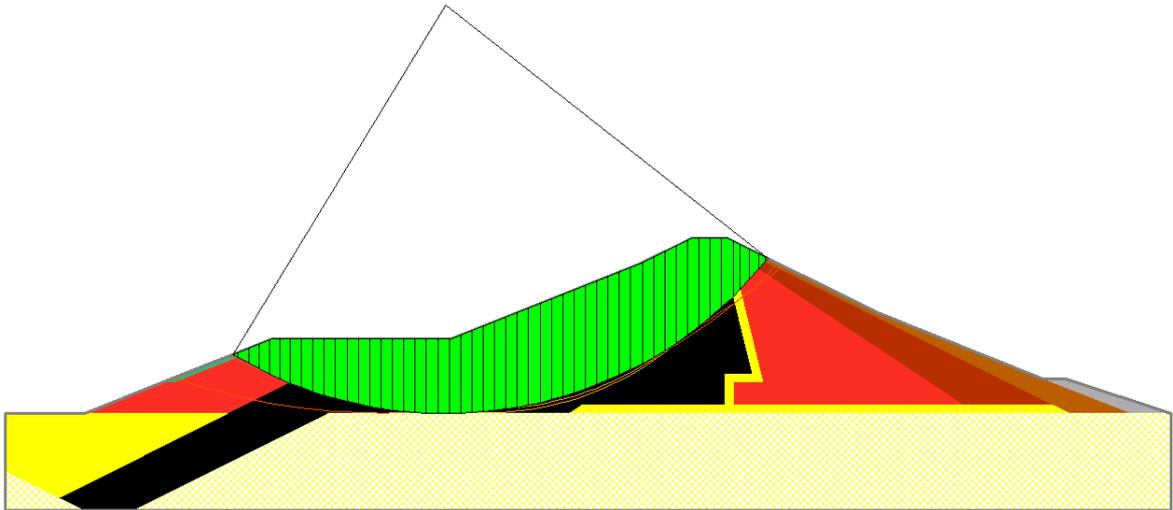
formato qualquer para a superfície de ruptura os resultados mostram uma superfície circular como sendo a mais crítica.

Figura 4.8 – Superfície de ruptura crítica probabilística, Caso 7.

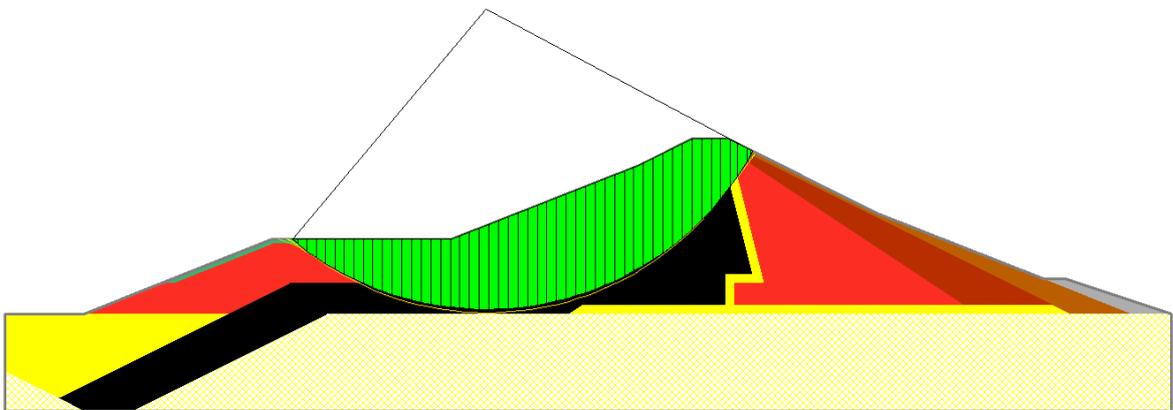
Figura 4.9 – Superfície de ruptura crítica probabilística, Caso 8.

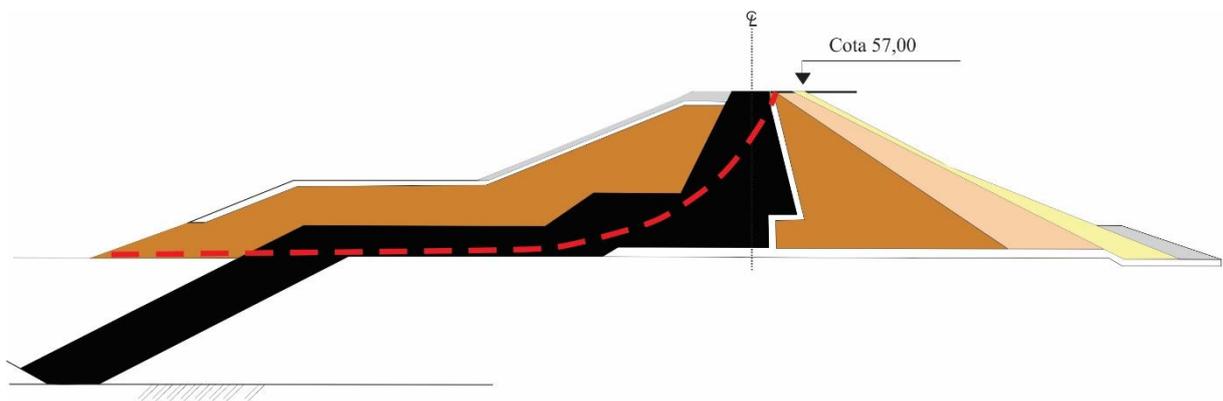
Os valores dos parâmetros de resistência ao cisalhamento dos solos são os mesmos da análise de estabilidade, Tabela 4.8. Quanto à argila siltosa preta do grupo IIA, os valores adotados na retroanálise são os obtidos dos ensaios de laboratório realizados por Moraes (2017), Tabela 4.2. Esses valores foram todos importados das análises de estabilidade.

Figura 4.10 – Seção retroanalizada da barragem do Açú.

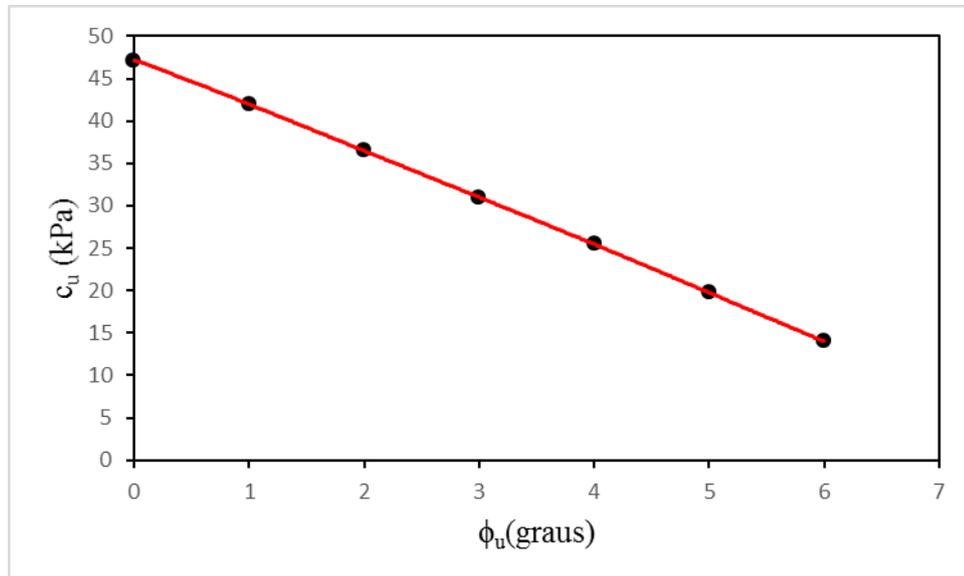
técnica de retroanálise as curvas c vs ϕ e F.S. vs ϕ obtidas estão apresentadas nas Figuras 4.11 e 4.12.

Figura 4.11 – Coesão *versus* ângulo de atrito.

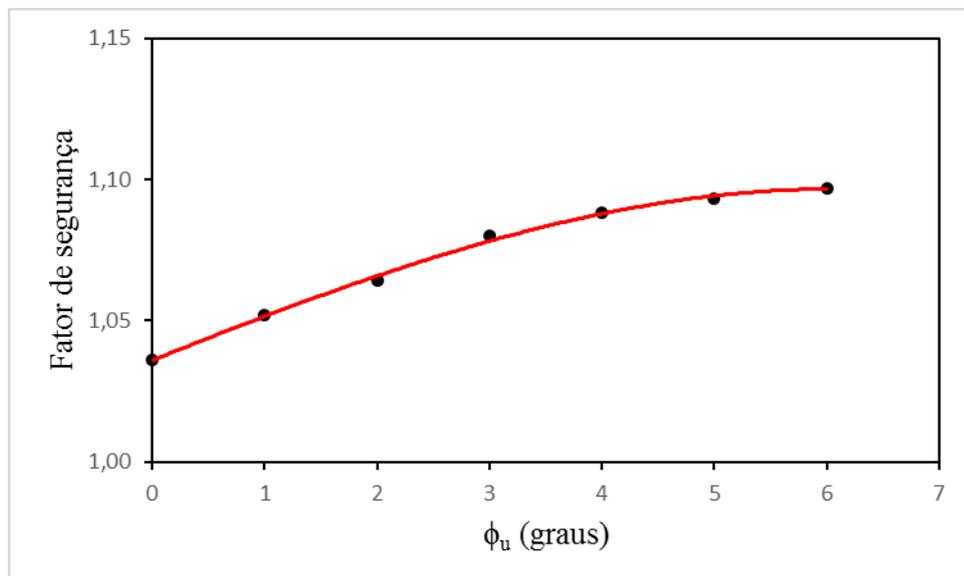
Figura 4.12 – Fator de segurança *versus* ângulo de atrito.
