# ACESSIBILIDADE NA UFRN: GUIA DE ORIENTAÇÕES BÁSICAS

# UNIVERSIDADE FEDERAL DO RIO GRANDE DO NORTE

A presente publicação é resultado das discussões do diagnóstico de acessibilidade ambiental, cuja pesquisa fora realizada de maio de 2010 a junho de 2011, como uma das atividades propostas pela Caene em parceria com a Superintendência de Infraestrutura (SIN)/UFRN.

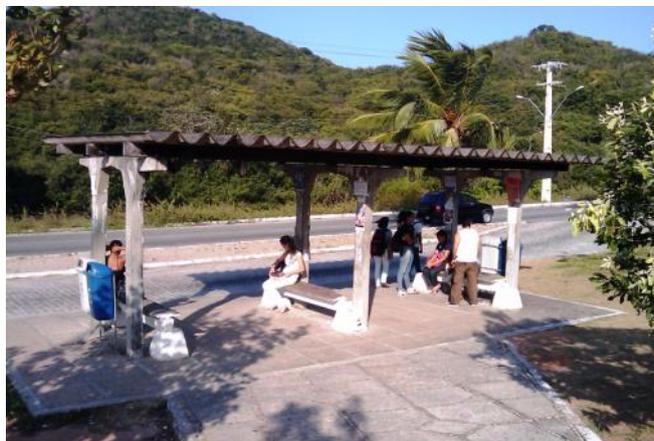
Figura 1 - Ponto de ônibus sem sinalização tátil de alerta e onde não existe rota acessível para alcançá-lo.

Nos pontos de ônibus encontramos diversos problemas. Em alguns deles não existem rampas para acesso do cadeirante, sinalização tátil de alerta, sinalização direcional e sinalização Braille. Os caminhos que levam a estes pontos não são rotas acessíveis. Outro grande entrave é o número restrito de ônibus com piso baixo ou plataforma elevatória na frota municipal e a ausência de veículos com esse equipamento entre os que atualmente realizam o serviço exclusivo do Campus Central.

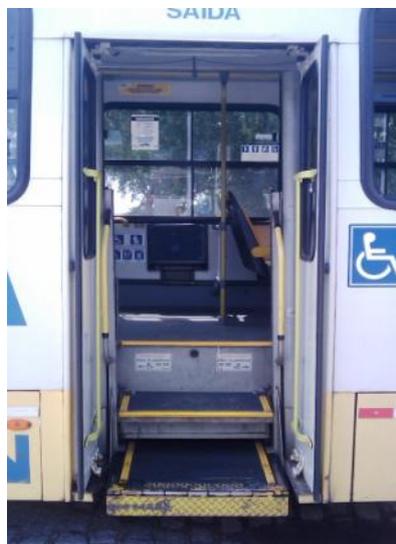
Figura 2 - Ônibus com plataforma elevatória

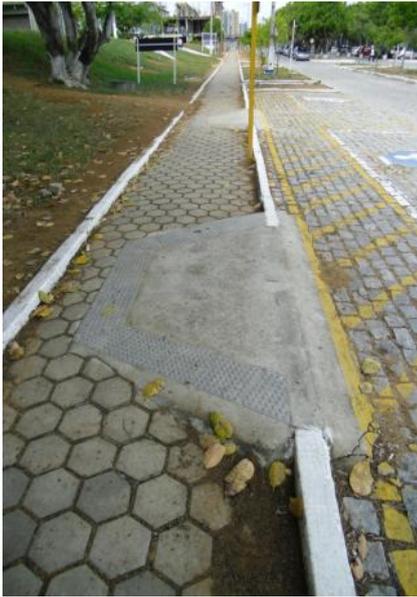
Figura 3 - Passeio com piso trepidante e interrompido por rampa

O piso trepidante, o mau estado de conservação e a falta de rampas nos pontos de travessias são problemas crônicos das nossas calçadas. O material utilizado, juntas muito largas e profundas ou em excesso, desníveis acentuados, buracos e batentes são outros aspectos que causam desconforto e insegurança para as pessoas com deficiência física, visual ou pessoas com mobilidade reduzida.

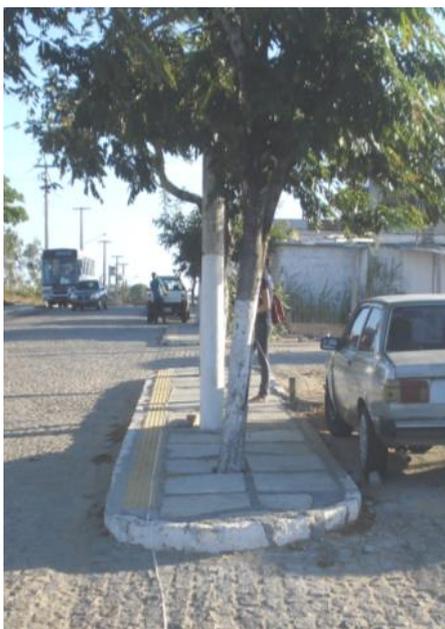
Figura 5 - Calçada interrompida e com obstáculo

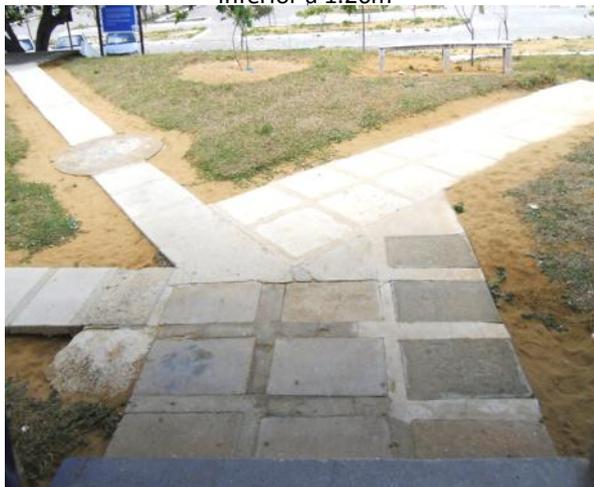
Figura 4 - Acesso com piso trepidante e com largura inferior a 1.20m

- ◆ Calçadas, passeios ou vias exclusivas para pedestres devem possuir faixa livre de 1,50m, com mínimo admissível de 1,20m, e altura livre mínima (sem obstáculo aéreo) de 2,10m.

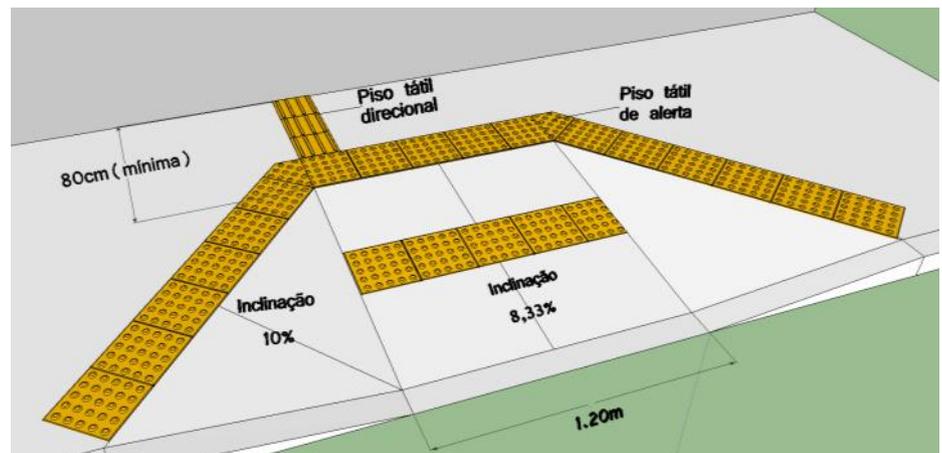
Figura 6 - Rampa, de acordo com a NBR 9050

- ◆ As calçadas devem ser rebaixadas junto às travessias de pedestres;
- ◆ não deve haver desnível entre o término da travessia e o leito carroçável, ou seja, no encontro entre a rampa e a rua, local onde correm as águas pluviais;
- ◆ a rebaixamento deve ter a mesma direção do fluxo de pedestres;
- ◆ a inclinação deve ser constante e não superior a 8,33% (1/12);
- ◆ a sinalização tátil de alerta deve ser em cor contrastante com a do piso;
- ◆ quando houver sinalização tátil direcional, esta deve se encontrar com a sinalização tátil de alerta, citada acima;
- ◆ onde a largura do passeio não for suficiente para acomodar a rampa e a faixa livre, deve ser feito o rebaixamento total da largura da calçada, esse rebaixamento deve ter no mínimo 1,50m.

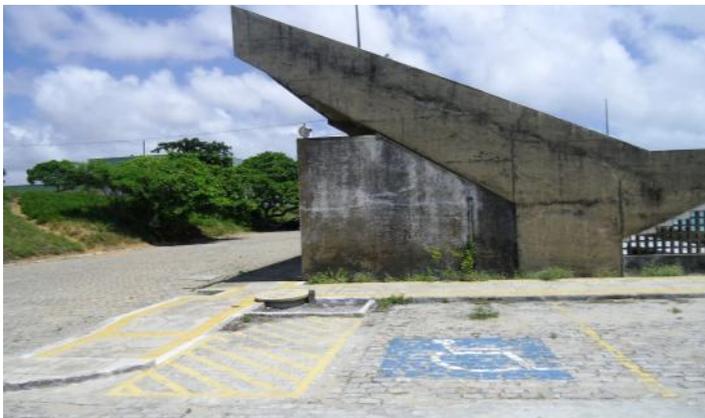
Figura 7 - Vaga sem sinalização vertical, com pictograma maior que o exigido e com piso trepidante na faixa de circulação do cadeirante

O piso da faixa de circulação do cadeirante trepidante (executado em paralelepípedo, por exemplo) e a rampa com inclinação incorreta e apresentando desníveis no seu encontro com a faixa de acesso completam o rol de problemas mais frequentes em relação às vagas reservadas ou exclusivas.

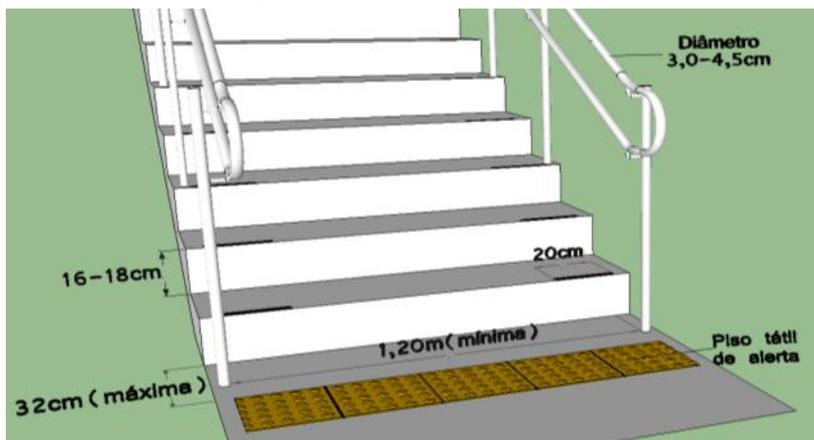
Figura 11 - Sinalizações da escada

- ◆ A largura mínima é de 1,50 m, sendo o mínimo admissível 1,20 m ou de acordo com o fluxo de pessoas;
- ◆ o degrau deve ter sinalização visual na borda do piso, em cor contrastante com a do acabamento;
- ◆ a altura do degrau deve ser inferior a 0,18 m e superior a 0,16 m;
- ◆ Corrimãos com alturas de: 0,92 m e 0,70 m do piso acabado;

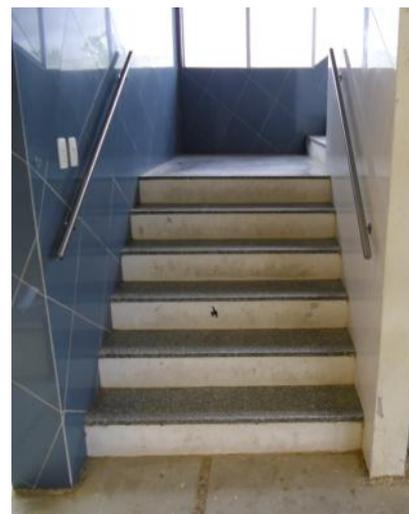
Figura 12. Na escada observamos a ausência de piso tátil de alerta, sinalização visual. O guarda-copo não se prolonga além dos batentes e não são duplos

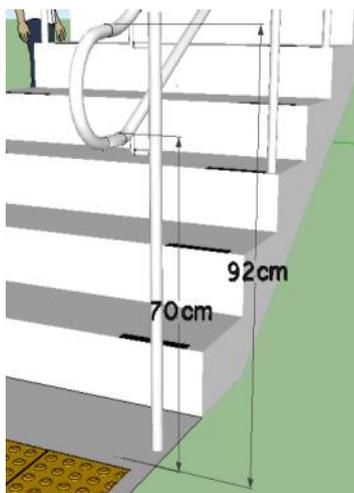
Figura 14 - Alturas dos corrimãos

- ◆ corrimãos com alturas de: 0,92m e 0,70m do piso acabado;
- ◆ diâmetro do tubo entre 3,0cm e 4,5cm;
- ◆ espaço mínimo de 4,0cm entre o corrimão e a parede;
- ◆ prolongamento no começo e no término 30cm além dos batentes;
- ◆ o primeiro e último degraus da escada devem distar no mínimo 30cm da área de circulação adjacente;
- ◆ sinalização tátil de alerta que deve ser instalada perpendicularmente ao sentido do deslocamento, no início e no seu término, em cor contrastante com a do piso, afastada no máximo 0,32m do ponto onde ocorre a mudança do plano.
- ◆ Patamares
  - no mínimo um a cada 3,20m de desnível, e sempre que houver mudança de direção;
  - quando situados em mudanças de direção, devem ter dimensão mínima igual à largura da escada;
  - entre uma sequência de batentes e outra, devem ser previstos patamares

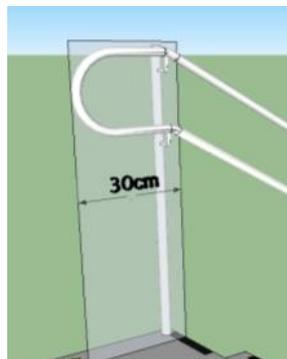
Figura 15 - Prolongamento do corrimão além do limite dos batentes

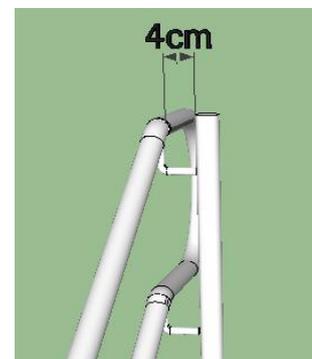
Figura 16 - Afastamento mínimo do corrimão para suporte ou parede

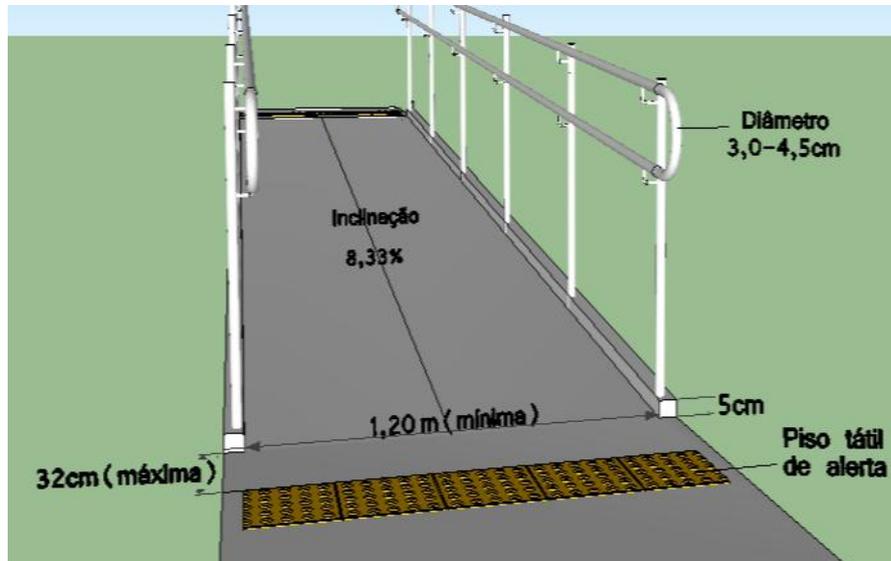
Figura 17 - Sinalizações da rampa

- ◆ As rampas devem ter inclinações de acordo com a Tabela 2. A largura mínima é de 1,50m, sendo o mínimo admissível 1,20m livre;
- ◆ os corrimãos devem ser instalados a duas alturas: 0,92m e 0,70m do piso acabado. Devem ter diâmetro entre 3,0cm e 4,5cm e com um espaço mínimo de 4,0cm entre o corrimão e a parede ou elemento de fixação;
- ◆ as rampas necessitam da sinalização tátil de alerta no piso, que deve ser instalada perpendicularmente ao sentido do deslocamento, em cor contrastante com o piso, no início e no seu término;
- ◆ o piso tátil de alerta deve ter cor contrastante com a do piso, afastado no máximo 32cm do ponto onde ocorre a mudança do plano;

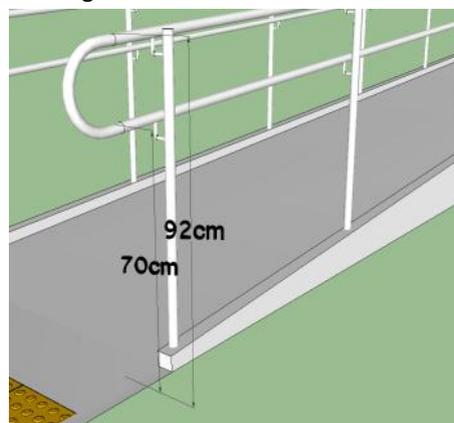
Figura 18 - Altura dos corrimãos

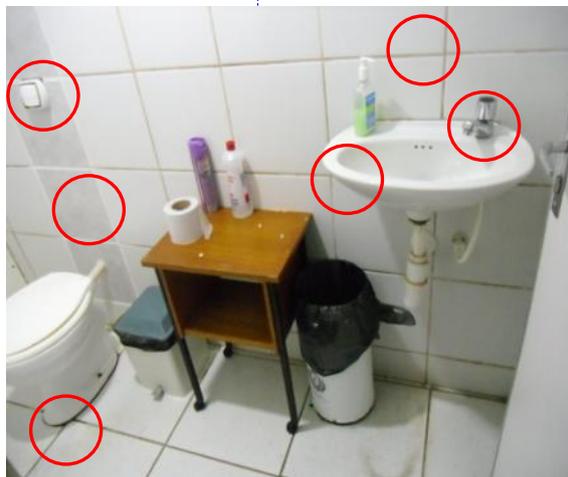
Figura 19 - Algumas falhas: altura da descarga, vaso sem base, ausência da barra de apoio no lavatório e no vaso sanitário, torneira inadequada e falta do espelho e acessórios

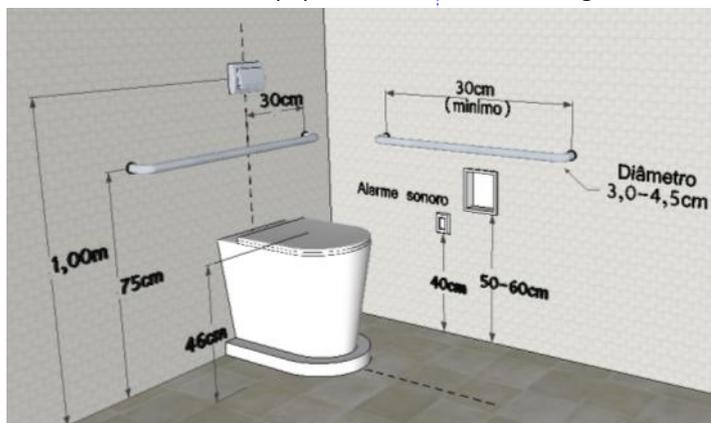
Figura 20 - Posição das barras de apoio, altura do alarme, do distribuidor de papel e da válvula de descarga

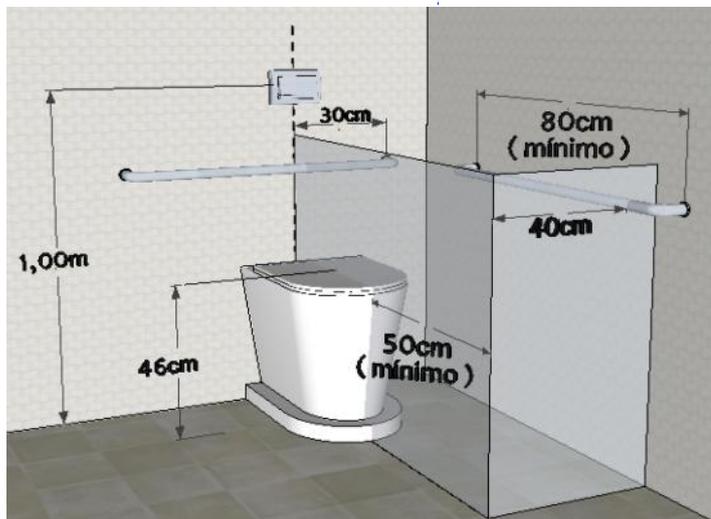
Figura 21 - Posicionamento e altura do vaso sanitário

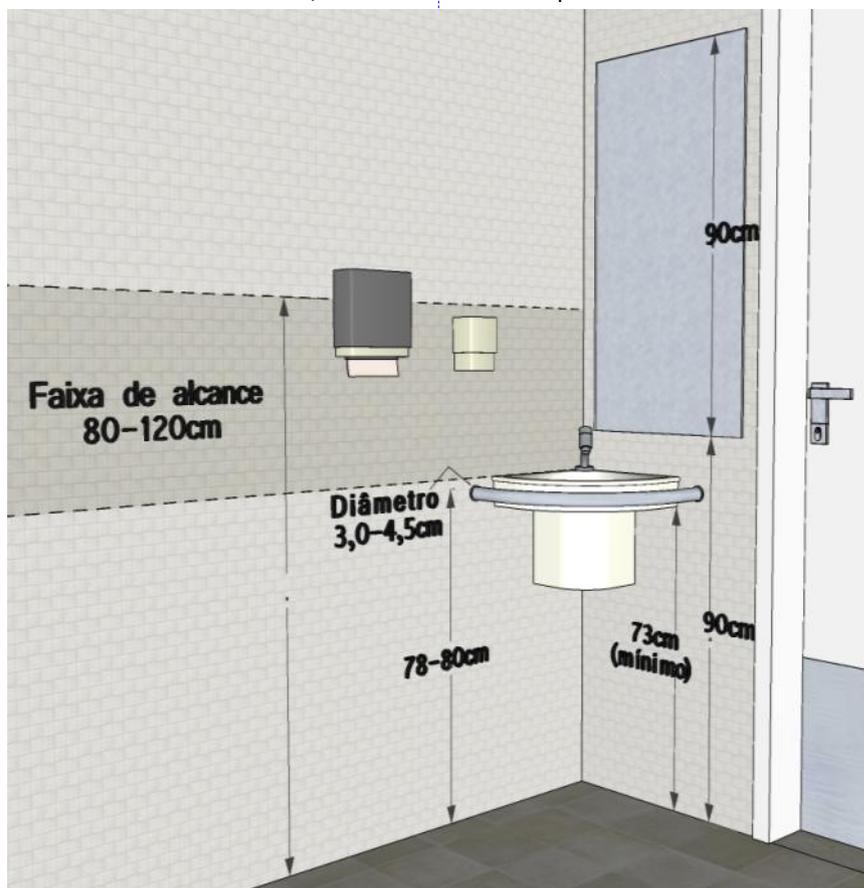
Figura 22. Posição dos acessórios dentro da faixa de alcance. Alturas do espelho, lavatório e barra de apoio

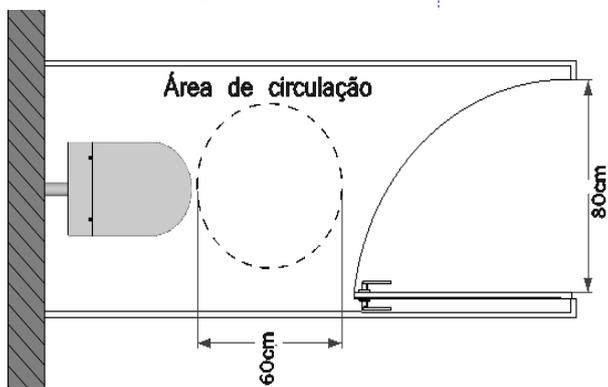
Figura 23 - Box individual

A solução preconizada pela norma - Figura 23 - pode ser substituída pela proposição da Figura 25 onde a abertura externa da porta permite uma economia de espaço interno sem prejuízo das exigências da norma.

- ◆ Os sanitários e vestiários de uso público devem permitir a uma pessoa utilizar todas as peças sanitárias atendendo às medidas da figura 23.

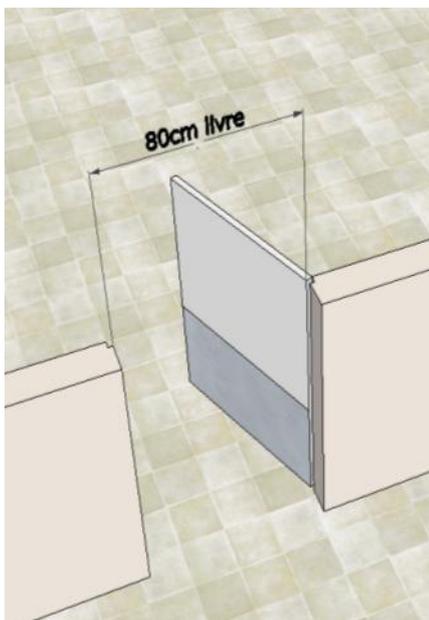
Figura 24 - Passagem livre mínima de 80cm

A passagem livre de 80cm é o ponto crítico dos boxes individuais. A exigência de espaço livre interno com 60cm de diâmetro para o usuário é outra exigência raramente atendida.

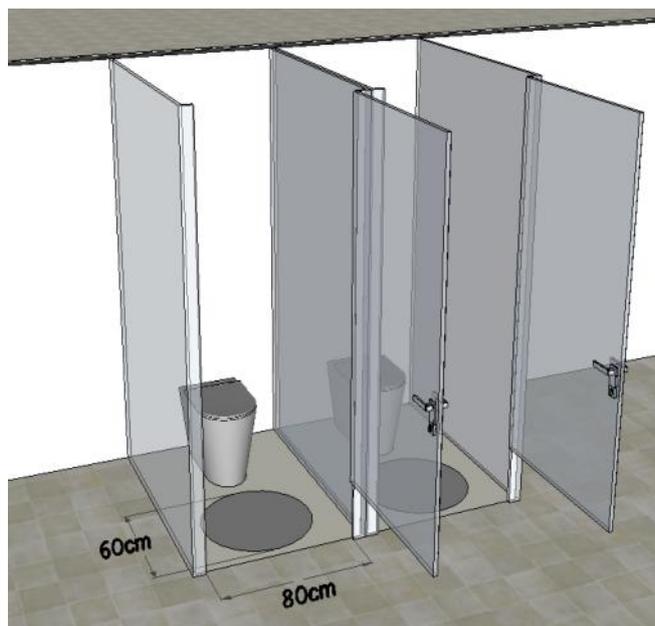
Figura 25 - Box com área para usuário

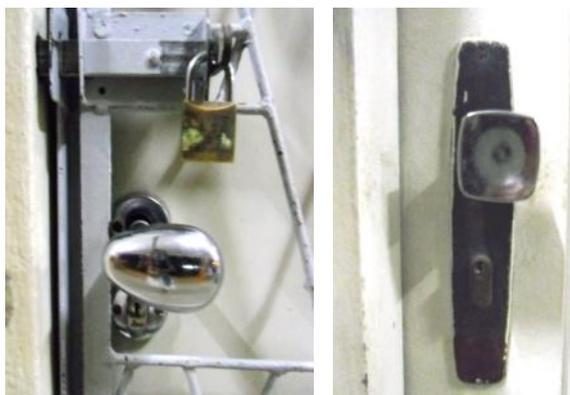
Exemplos de maçanetas incorretas

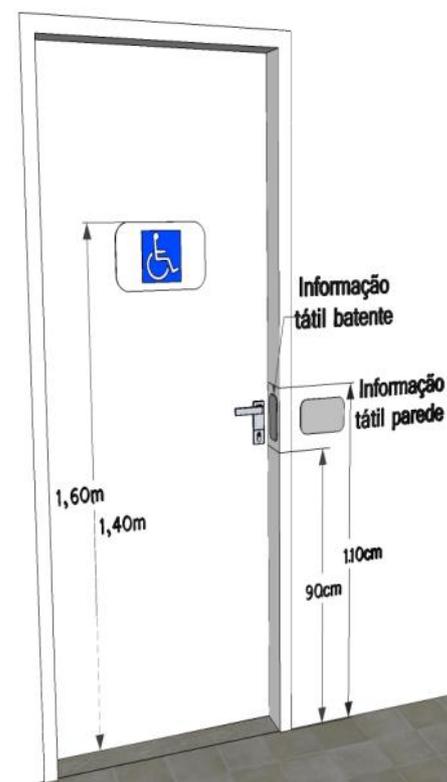
Figura 28—Sinalização das portas

- ◆ Nas portas deve haver informação visual localizada no centro da porta ou na parede adjacente, ocupando área entre 1,40m e 1,60m;
- ◆ a informação visual também pode estar na parede adjacente a uma distância entre 15cm e 45cm do batente;
- ◆ a sinalização tátil (Braille) deve ser instalada nos batentes ou na parede, no lado onde estiver a maçaneta e a uma altura entre 90cm e 1,10 m;

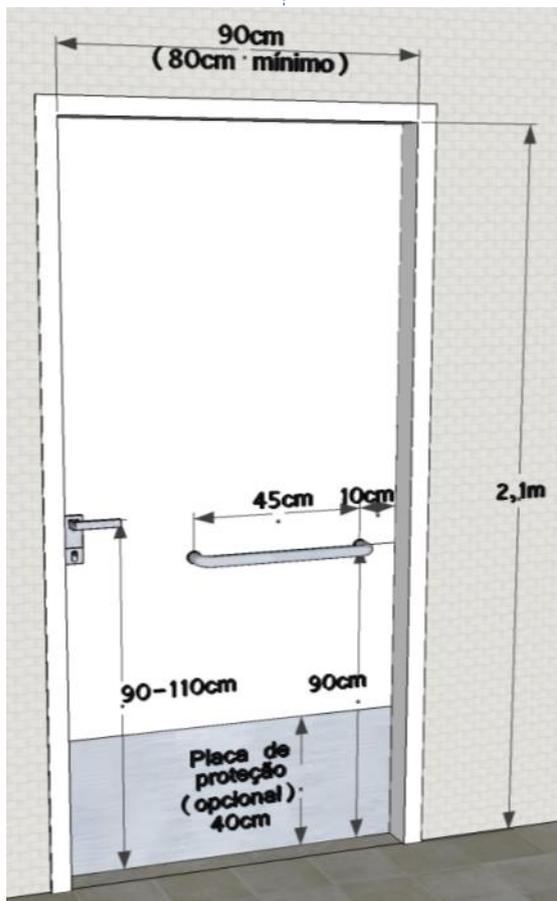
Figura 29 - Vista interior da porta do WC

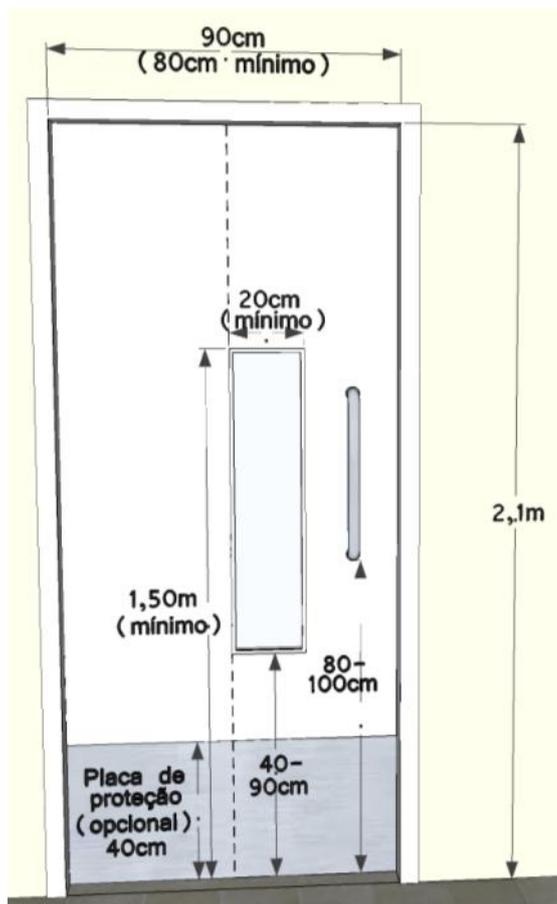
Figura 30 - Porta com visor

- ◆ em portas com visor, este terá largura mínima de 20cm, tendo sua face inferior situada entre 40cm e 90cm do piso, e a face superior no mínimo a 1,50m do piso.
- ◆ o visor deve estar localizado entre o eixo vertical central da porta e a alavanca de abertura.

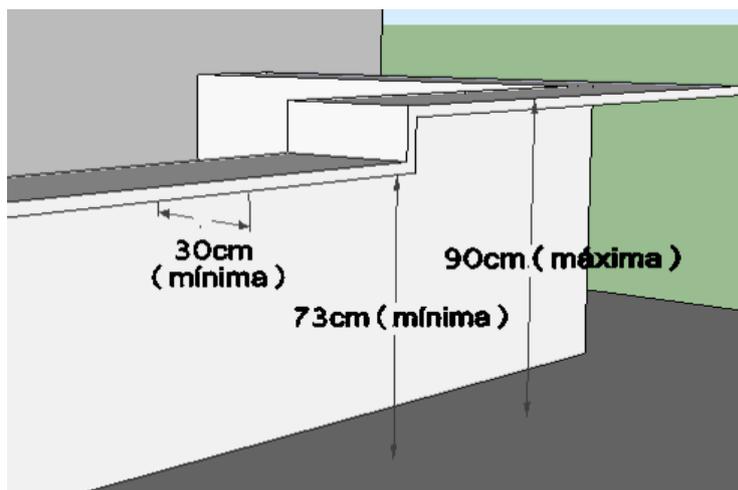
Figura 31 - Alturas e profundidade do balcão

- ◆ Devem ser acessíveis à Pessoa em cadeira de rodas (P.C.R.), e estar localizados em rotas acessíveis;
- ◆ o balcão deve possuir uma área rebaixada de no mínimo 90cm, com altura de no máximo 90cm do piso;
- ◆ se houver aproximação frontal, o balcão deve possuir uma altura mínima inferior de 73cm até o piso e uma profundidade livre inferior mínima de 30cm;
- ◆ bandejas, talheres, alimentos e bebidas devem ser visíveis e estar dispostos dentro da faixa de alcance manual.

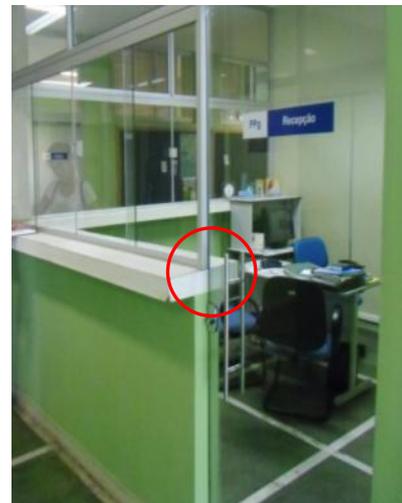
Figura 32 - Balcão sem superfície rebaixada e recuo insuficiente para aproximação

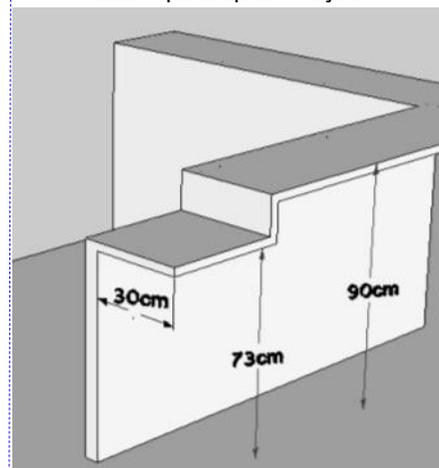
Figura 33 - Recuo de 30cm para aproximação

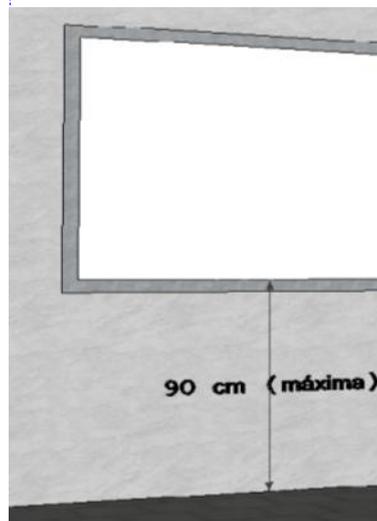
Figura 34 - Altura correta da lousa

- ◆ Todo mobiliário interno deve ser acessível, garantindo as áreas de aproximação, manobra e as faixas de alcance.
- ◆ As lousas devem ser instaladas a uma altura máxima de 90cm do piso, garantindo-se área de aproximação lateral e manobra para P.C.R.
