**ANÁLISE DE RECUO DE FALÉSIAS NO  
LITORAL DO ESTADO DO RIO GRANDE DO  
NORTE**

Dissertação apresentada ao  
Programa de Pós-graduação, em  
Engenharia Civil, da Universidade  
Federal do Rio Grande do Norte,  
como requisito à obtenção do título  
de Mestre em Engenharia Civil.

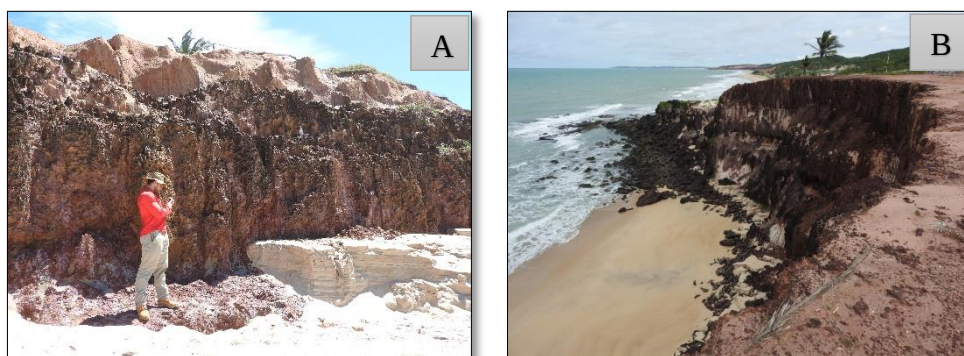
As falésias, junto à linha de praia, representam uma queda abrupta no relevo, demonstrando a ação erosiva sobre a superfície dos Tabuleiros Costeiros, cita Ab'Saber (2001). Na paisagem costeira estudada, as falésias podem se apresentar recuadas ou vivas. As falésias vivas estão em contato direto com o mar, contam com a presença do terraço marinho e a planície de abrasão entre as mesmas e o mar, quando a maré está baixa (Figura 2.26). Nos momentos de maré cheia, as falésias ficam em contato direto com o mar. Já as falésias recuadas contam com a presença de dunas vegetadas e moveis, planície praial e terraços marinhos entre as mesmas e o mar, e estão cobertas por vegetação (Figura 2.27).

Figura 2.26 – Falésias vivas (ativas). A) observa-se a planície de abrasão na base da falésia localizada próxima ao rio Catu. B) observa-se o terraço marinho entre a falésia viva e o mar na maré baixa.

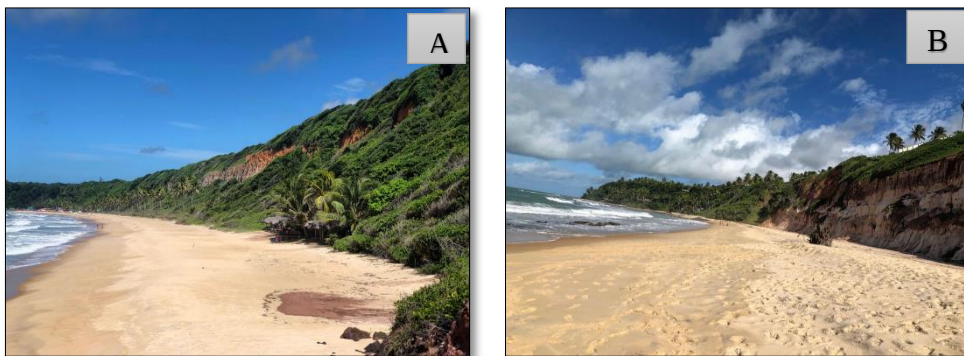
Figura 2.27 – Ambas as falésias recuadas apresentando planície praial e cobertura vegetal densa.

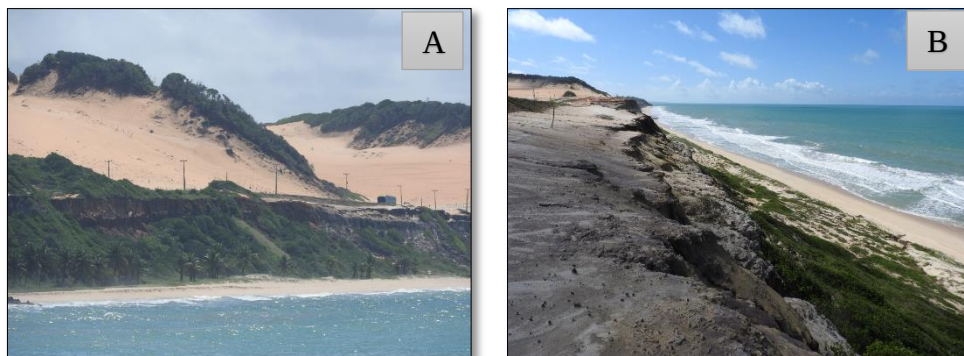
As dunas se apresentam na paisagem costeira como pequenas dunas em formação na porção emersa das praias, chamadas de dunas embrionárias. Dunas de porte pouco mais elevado e com vegetação incipiente, recobrimdo os Terraços Marinhos ou localizadas no sopé das falésias, chamadas dunas primárias e dunas de maior porte em processo de cavalgamento sobre as falésias ou já recobrimdo a planície dos Tabuleiros Costeiros como grandes dunas parabólicas e blow-out, chamadas de paleodunas. Essas grandes dunas apresentam vegetação arbóreo arbustivo em sua porção exposta à ação dos ventos predominantes e na porção protegida, ante-duna. Amaral (2001) e Pierre (2008) citam que a vegetação de maior porte são exemplares de Mata-Atlântica, Caatinga e Cerrado (Figura 2.29).

Figura 2.29 – Em ambas as figuras (A) e (B), extensas paleodunas com vegetação arbórea arbustivo sobre a falésia, enquanto que na base da mesma, dunas primárias de médio porte vegetadas e na planície praial, dunas embrionárias com vegetação incipiente.

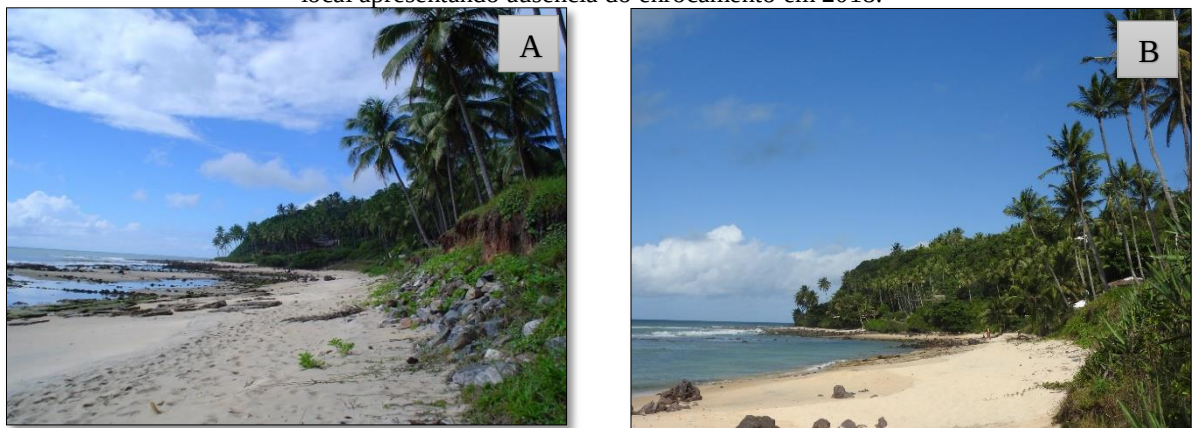
vem se destacando mais em algumas porções da falésia, porém em outras porções, observa-se uma relativa estabilidade evidenciado pela presença de vegetação que cobriu antigas estruturas de proteção como enrocamento (marroada) que antes era visto instalado lá, hoje encontra-se ausente (5.26) e vegetação na base da falésia (Figuras 5.27).

Figura 5.26 – A) Proteção de enrocamento de pedra (marroada) na base da falésia em 2004. B) Mesmo local apresentando ausência do enrocamento em 2018.

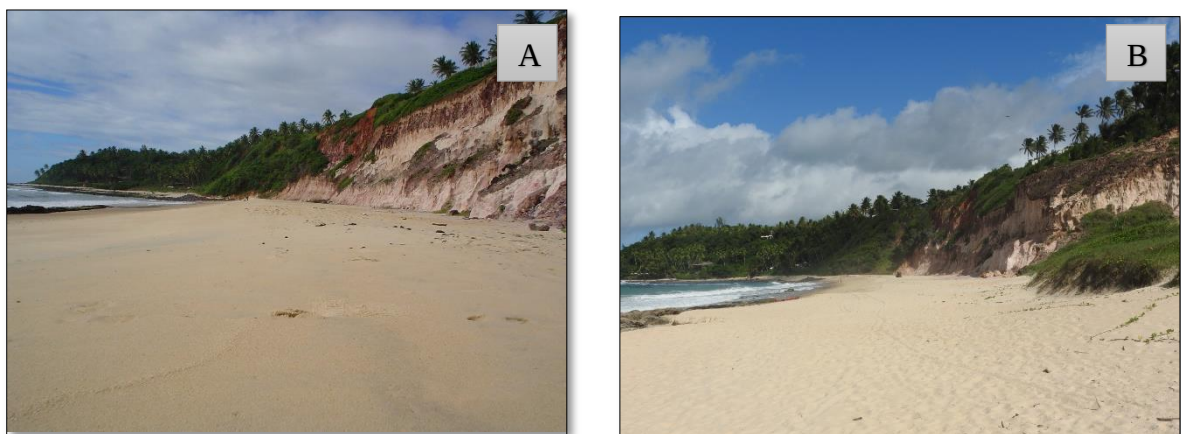
Figura 5.27 – A) Vista geral do sub-trecho N01 apresentando ausência de pequenas cavernas no sopé da escarpa, em 2004. B) Mesmo local apresentando ausência de cavernas e vegetação na base da falésia, em 2018.

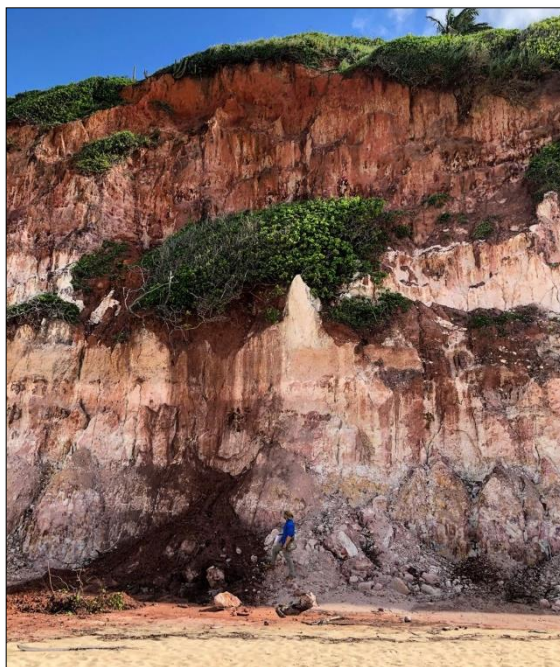
Após 14 anos percorridos, ainda não se constatou a abertura de pequenas cavernas no sopé das escarpas (Figura 5.27). Entretanto, depósitos de talus provenientes de fluxo gravitacional em grande magnitude, tanto antigos como recentes, foram observados. Além de fortes ravinamentos na face da falésia (Figura 5.28).

Figura 5.28 – Grandes depósitos de Tálus recentes na cor vermelho escuro e depósitos antigos na cor rosa esbranquiçado, com blocos de rochas de diferentes tamanhos, provenientes de fluxo de grãos e fluxo gravitacional provocados pela erosão pluvial.

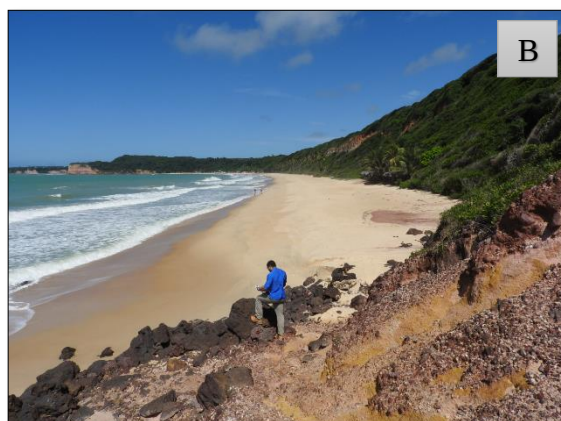
Embora a atividade turística e a pressão antrópica continue intensa com presença de bares e restaurantes na base da falésia e de um hotel no topo da mesma com forte fluxo de turistas, esse sub-trecho se manteve estável, posto que a erosão costeira não se verifica relevante quando se refere ao recuo de falésia. Essa maior estabilidade ocorre devido à presença de bermas, proteção vegetal intensa em toda encosta, faixa de praia com extensão de aproximadamente 15 metros e ao fato da energia das ondas ser menor nesta área (Figura 5.31).

Figura 5.31 – A) Perfil praial no sub-trecho N03 apresentando boa extensão de praia, presença de bermas e forte vegetação na base e face da falésia, em 2004. B) Mesma área apresentando um aumento na intensidade de vegetação, em 2018.

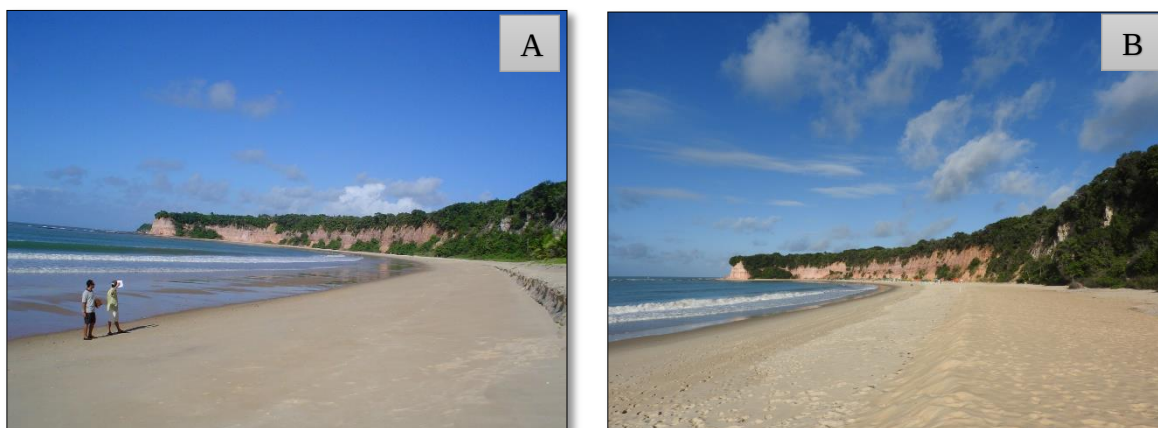
O sub-trecho C01 é limitado fisicamente a Oeste pela Ponta do Madeiro e a Leste pela Ponta do Canto e possui vegetação densa no topo das falésias, em quase toda sua extensão (Tabela 14). Na sua parte média, observa-se vegetação em toda a encosta, cobrindo topo, face e base, onde apresentou poucas mudanças devido a processos erosivos ao longo de 14 anos (Figura 5.33). Este sub-trecho é localizado em uma área de preservação ambiental (Santuário Ecológico de Pipa).

Figura 5.33 – A) Vista geral do sub-trecho C01 apresentando boa extensão de praia, presença de bermas e forte vegetação na base e face da falésia, em 2004. B) Mesma área apresentando uma diminuição na intensidade de vegetação na porção central da falésia, em 2018.

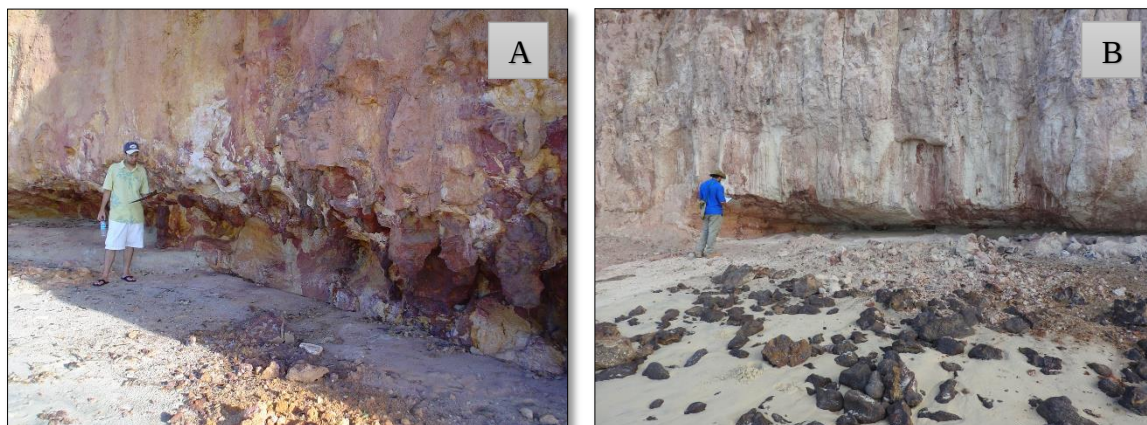
Também nessa área, as ondas continuam a escovar o pé das falésias (falésias vivas), solapando a base e formando incisões, na forma de pequenas “cavernas” que estão mais profundas atualmente do que em 2004 (Figura 5.36). Essas incisões provocam instabilidade basal e conseqüente formação de depósitos de tálus.

Figura 5.36 – A) Incisões em forma de pequenas cavernas na base da falésia, início do sub-trecho C02, em 2004. B) Mesma área com as incisões mais profundas, em 2018.

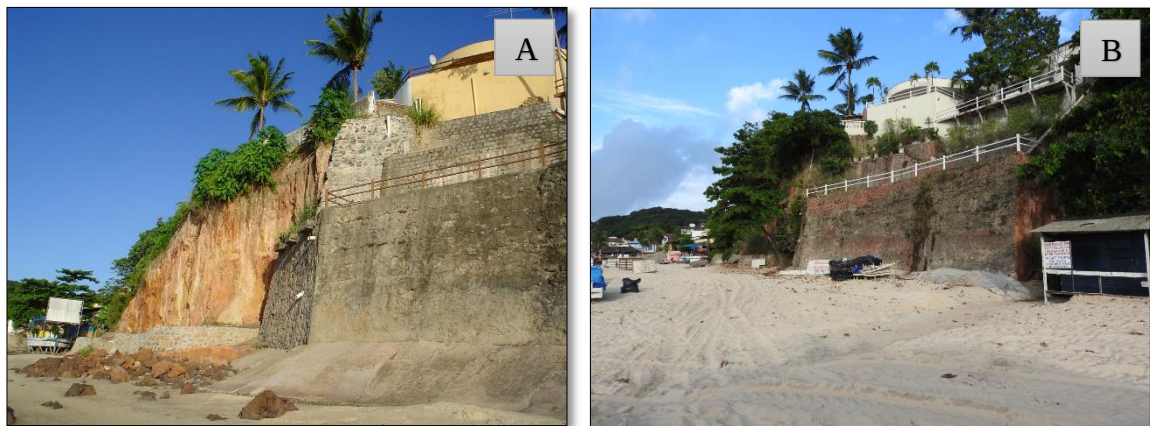
Porém, em outras partes, onde as estruturas de proteção estão recebendo manutenção, as estruturas antrópicas se mantêm intactas (Figura 5.38) e a expansão antrópica na linha de praia continua até na atualidade com novas construções e estruturas de proteção sendo instaladas (Figura 5.39).

Figura 5.38 – A) Obras de proteção costeira, em 2004. B) Mesma área com as obras de proteção erodidas nos muros mas ainda de pé, em 2018.

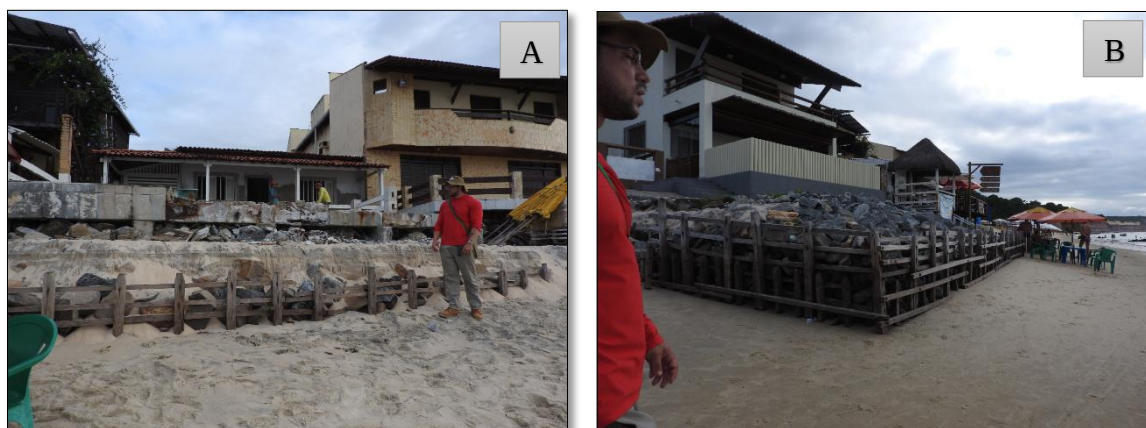
Figura 5.39 – A) Residência sendo construída na face da praia com enrocamento já instalado, em 2018.  
B) Residências e restaurantes com enrocamento recém instalado, em 2018.

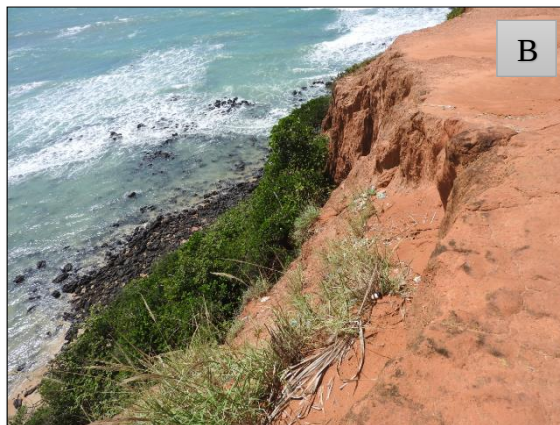
A erosão marinha nesse sub-trecho é mais suave, pois a existência de falésias mais recuadas e arenitos ferruginosos, onde as ondas possuem maior energia, diminuem o impacto das mesmas sobre a base das falésias. Tanto que a diferença na paisagem de 2004 a 2018 é praticamente nenhuma na base e face das falésias que ainda mantêm a mesma cobertura vegetal há 14 anos (Figura 5.40).

Figura 5.40 – A) Base e face da falésia no sub-trecho C03, em 2004. B) Mesma área mantendo a mesma cobertura vegetal, em 2018.

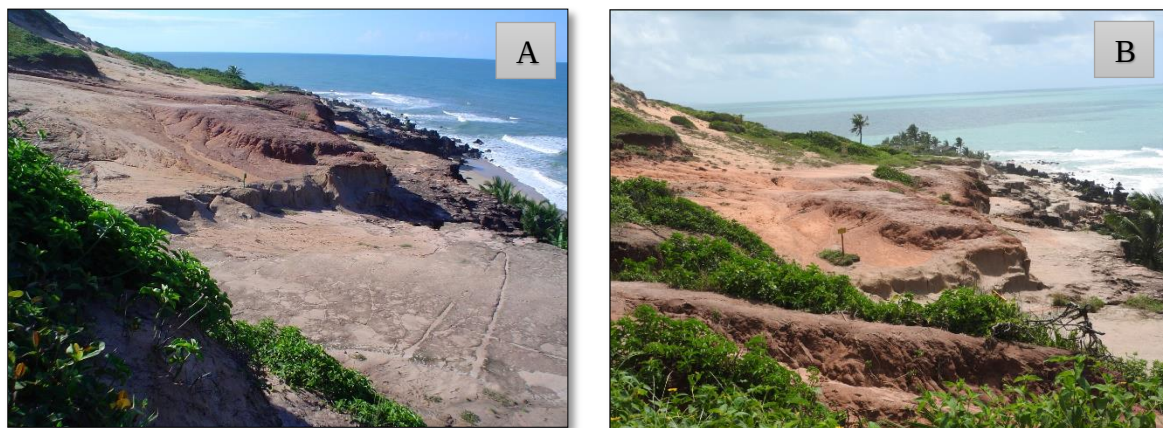
Já a erosão pluvial possui uma influência maior no início do sub-trecho (Oeste), formando uma planície de escoamento, com grande quantidade de ravinas, porém com pouca evolução na erosão no decorrer dos 14 anos (Figura 5.41). Este processo não é

intenso em sua parte média, devido à existência de proteção conferida pela vegetação, e nem na sua parte final, pois seu material é de maior resistência, não sendo significativamente erodido, por mais que se formem superfícies de escoamento.

Figura 5.41 – A) Planície de escoamento com ravinas no topo da falésia no sub-trecho C03, em 2004. B) Mesma área apresentando poucas mudanças devido ao processo erosivo pluvial, em 2018.

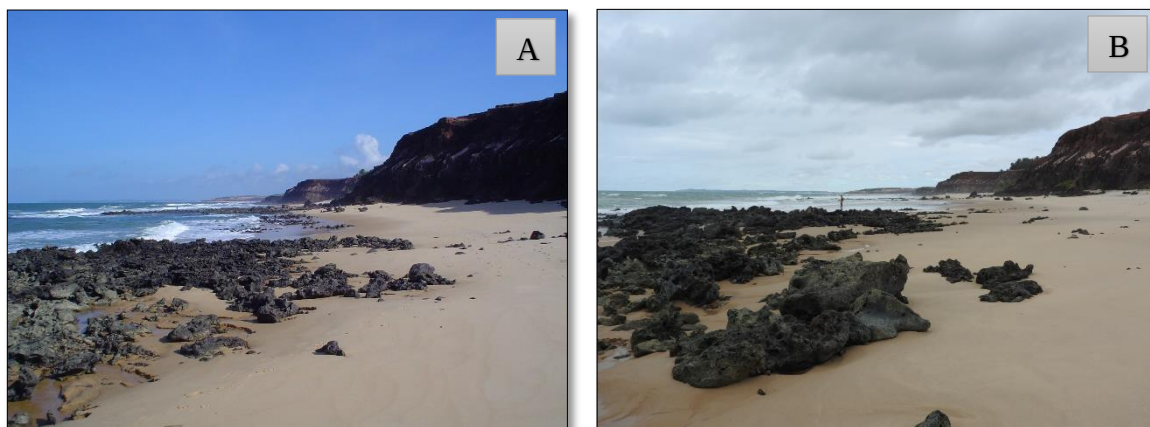
atribuída aos arenitos na base da falésia, o que atenua a ação das ondas e a cimentação ferruginosa da rocha que constitui as escarpas que lhe confere maior resistência do que as falésias presentes no trecho norte e central (Figura 5.43).

Figura 5.43 – A) Base das falésias com extensa faixa de praia e proteção natural de arenitos no sub-trecho S01, em 2004. B) Mesma área apresentando suaves mudanças, em 2018.

| Figura 5.43. | A) Base das falésias com extensa faixa de praia e proteção natural de arenitos no sub-trecho S01, em 2004. B) Mesma área apresentando suaves mudanças, em 2018. | 107 |

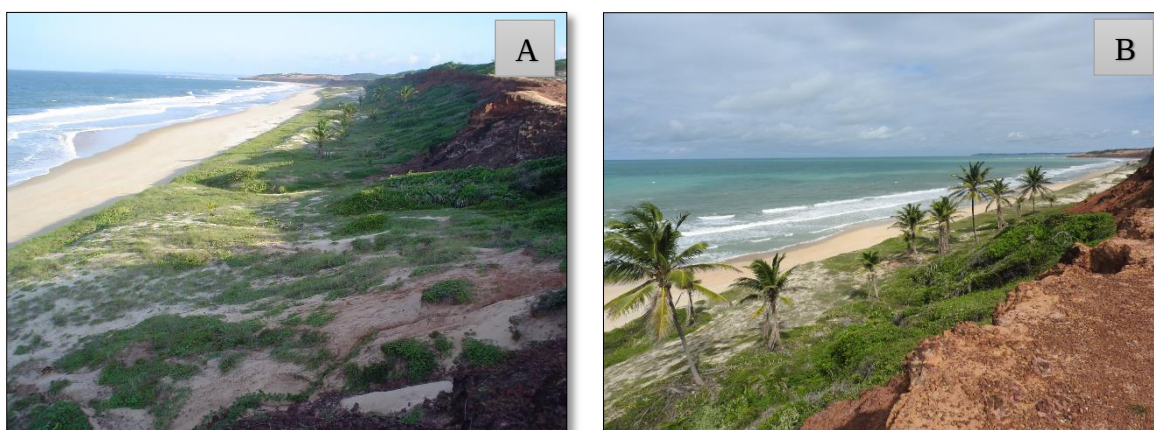
A erosão marinha na base da falésia é nula, devido a uma ampla faixa de praia com presença de berma, há uma vegetação rasteira na base das falésias que são mais recuadas que no sub-trecho anterior, indicando estabilidade nessa porção desde 2004 até 2018 (Figura 5.44).

Figura 5.44 – A) Perfil praial apresentando proteção natural na base das falésias no sub-trecho S02, em 2004. B) Mesma área apresentando suaves mudanças, em 2018.

| Figura 5.44. | A) Perfil praial apresentando proteção natural na base das falésias no sub-trecho S02, em 2004. B) Mesma área apresentando suaves mudanças, em 2018. | 109 |

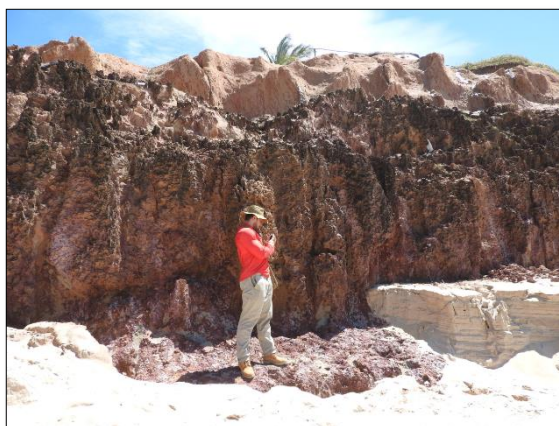
Em 2004, Braga (2005) não observou erosão marinha, porém em 2018, verifica-se uma forte erosão que aflorou o terraço de abrasão e apresenta escavonamento na base da falésia (Figura 5.47).

Figura 5.47 – A) Terraço de abrasão aflorando e incisões na base da falésia no sub-trecho S03, em 2018.

| Figura 5.47. | A) Terraço de abrasão aflorando e incisões na base da falésia no sub-trecho S03, em 2018. | 111 |

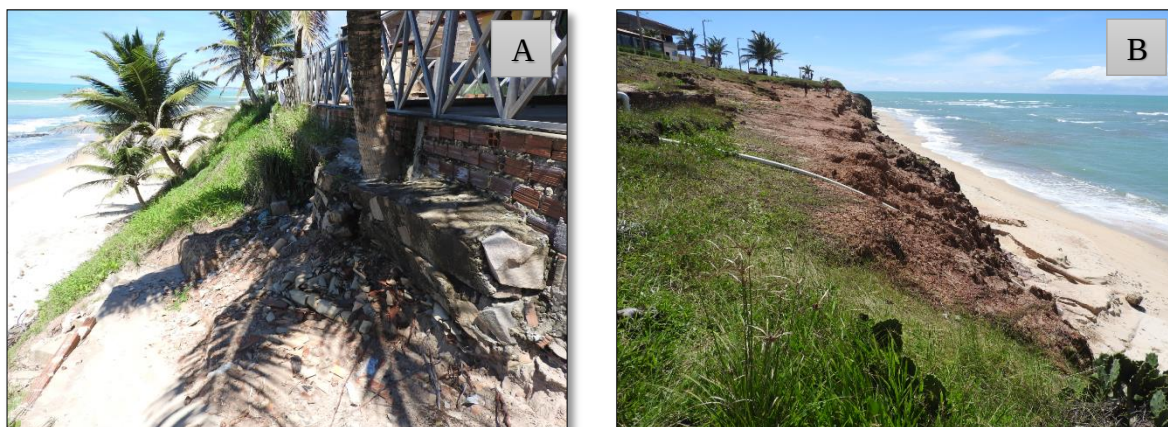
A influência antrópica intensifica mais a erosão com estruturas comprometidas e com risco de tombamento e através de estruturas de drenagem que intensificam a erosão na base das falésias (Figura 5.48).

Figura 5.48 – A) Obras e estruturas danificadas devido a erosão no sub-trecho S03, em 2018. B) Estrutura de drenagem provocando erosão na base da falésia, em 2018.

| Figura 5.48. | A) Obras e estruturas danificadas devido a erosão no sub-trecho S03, em 2018. B) Estrutura de drenagem provocando erosão na base da falésia, em 2018. | 112 |
