**TURISMO E ACESSIBILIDADE: uma análise em equipamentos turísticos
de Natal/RN**

Trabalho de Conclusão de Curso apresentado à Coordenação de Graduação em Turismo da Universidade Federal do Rio Grande do Norte, como requisito parcial para a obtenção do título de Bacharel em Turismo.

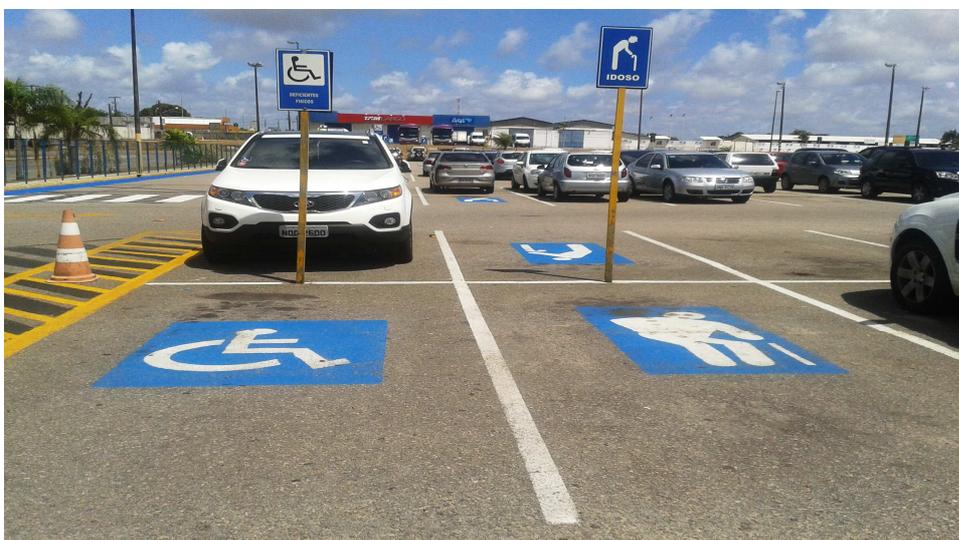
O Aeroporto possui algumas facilidades para as pessoas com deficiência e/ou mobilidade reduzida. Entre elas está o estacionamento, que oferece doze vagas especiais, sendo que seis são para os deficientes físicos e as outras seis são destinadas aos idosos, conforme apresentado na foto 02.

Foto 02: Estacionamento do Aeroporto Internacional Augusto Severo.
Fonte: Dados da pesquisa (2012).

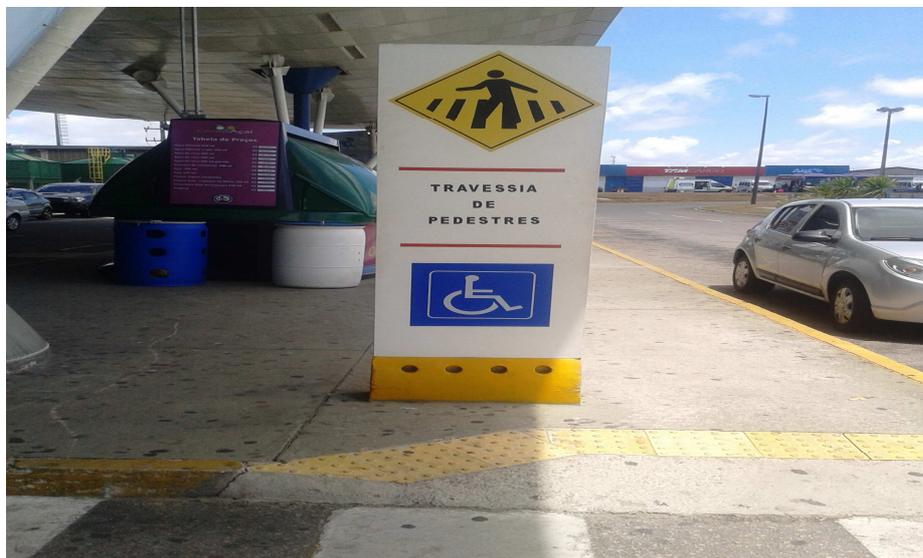
A rota externa encontra-se quase que totalmente acessível, já que oferece um estacionamento que possui vagas tanto para os deficientes físicos quanto para os idosos, faixa de pedestre, calçada rebaixada na porta principal do Aeroporto, piso regular e antiderrapante – como se pode perceber nas fotos 03 a 05 – Todos com suas devidas sinalizações. Entretanto, o único elemento

que o equipamento não possui é o semáforo sonoro. Além disso, o piso tátil na porta principal de entrada encontra-se um pouco deteriorado, necessitando restaurá-lo.

Foto 03: Área para a travessia de pedestres do Aeroporto.
Fonte: Dados da pesquisa (2012).

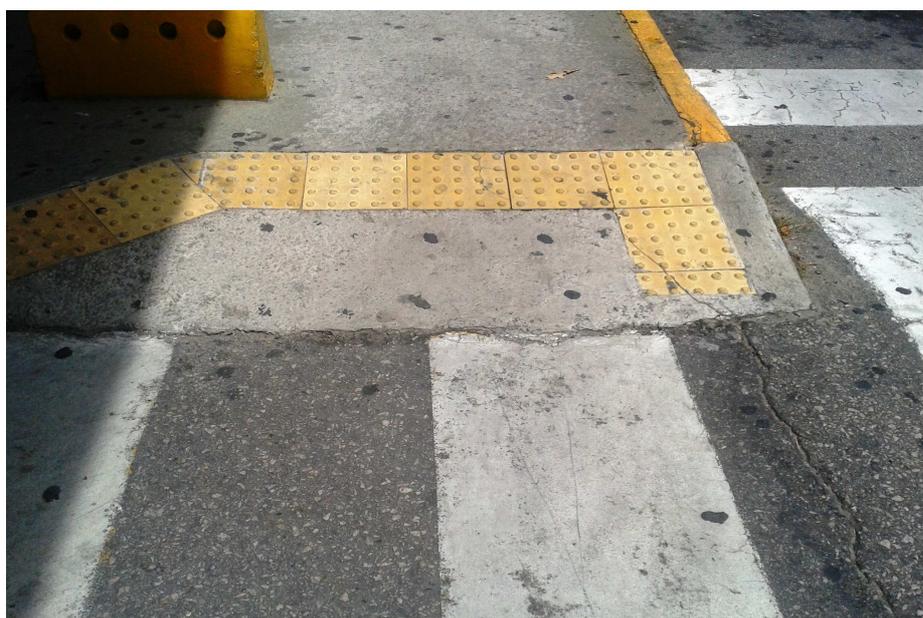
Foto 04: Piso tátil para o embarque/desembarque na entrada principal.
Fonte: Dados da pesquisa (2012).

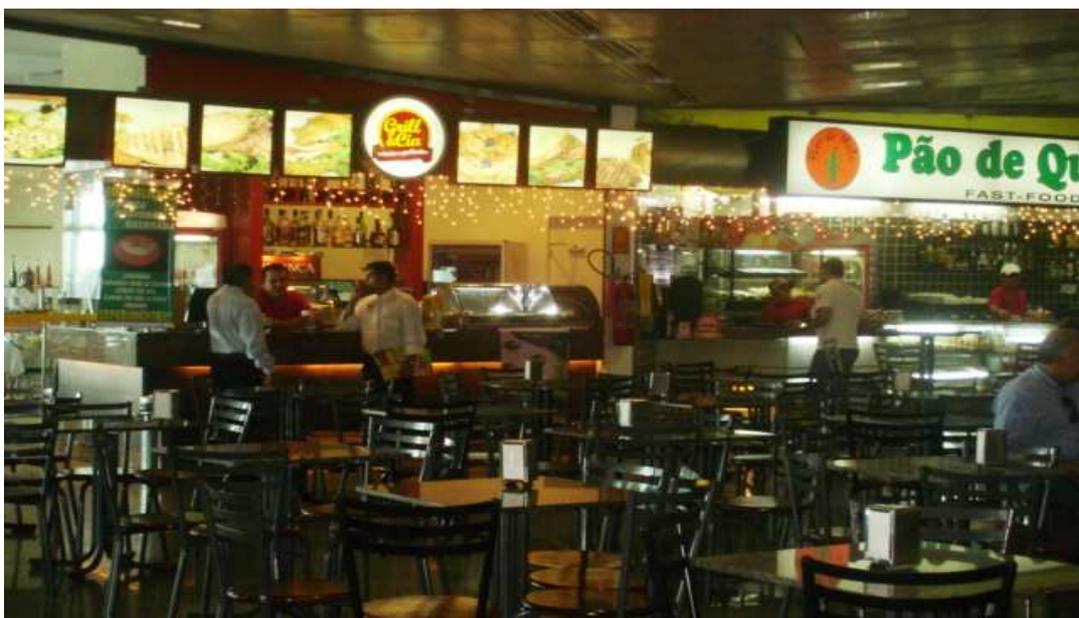
Foto 07: Espaços estreitos entre as mesas na praça de alimentação.
Fonte: Dados da pesquisa (2012).

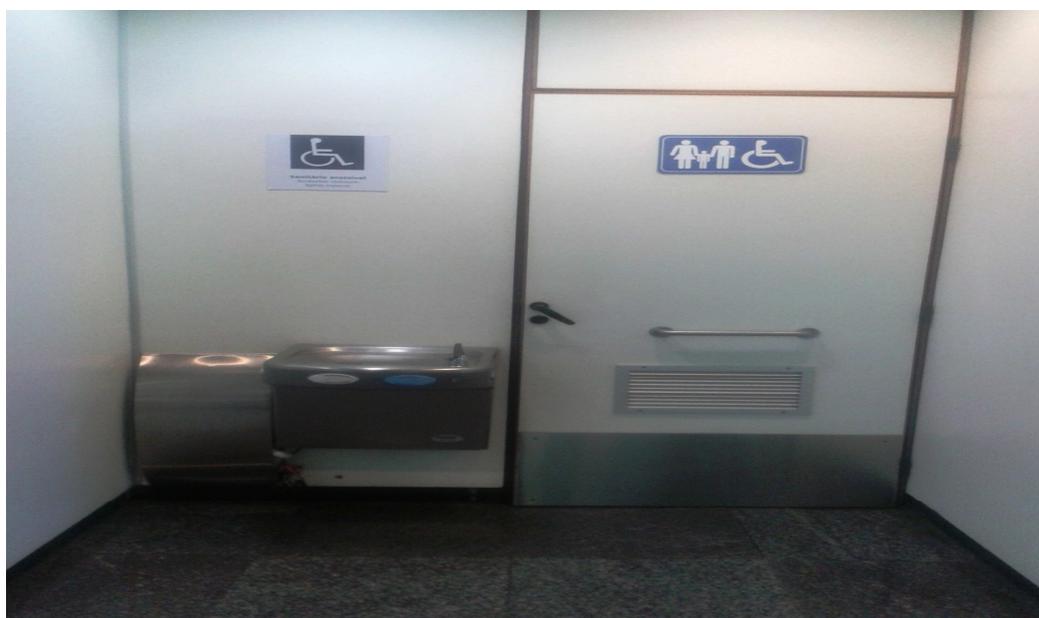
No que diz respeito aos banheiros adaptados, nos três andares do Aeroporto existem banheiros destinados aos deficientes, com portas largas para facilitar a passagem e com bebedouros rebaixados ao lado da porta – como apresentado na foto 08. Existem ainda barras de ferro de apoio, área de transferência para bacia sanitária e pia rebaixada. Apenas não possuem torneiras monocomando/alavanca que são recomendadas pela NBR 9005:2004. Entretanto, essas informações foram obtidas através de funcionários do local, já que não foi permitido à pesquisadora obter registros fotográficos do interior dos banheiros.

Foto 08: Entrada do banheiro destinado às pessoas portadoras de deficiência e/ou mobilidade reduzida
Fonte: Dados da pesquisa (2012).

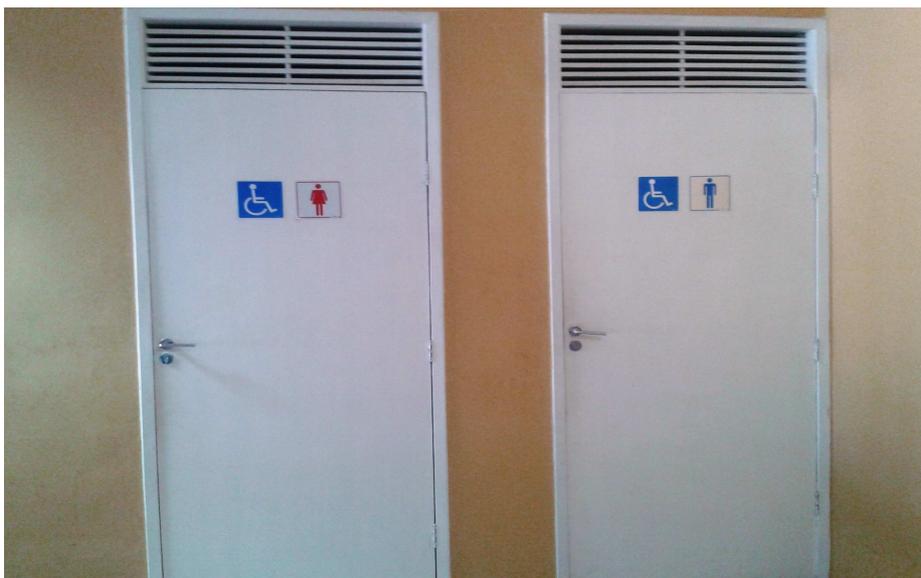
Foto 10: Porta de entrada do banheiro para deficientes.
Fonte: Dados da pesquisa (2012).

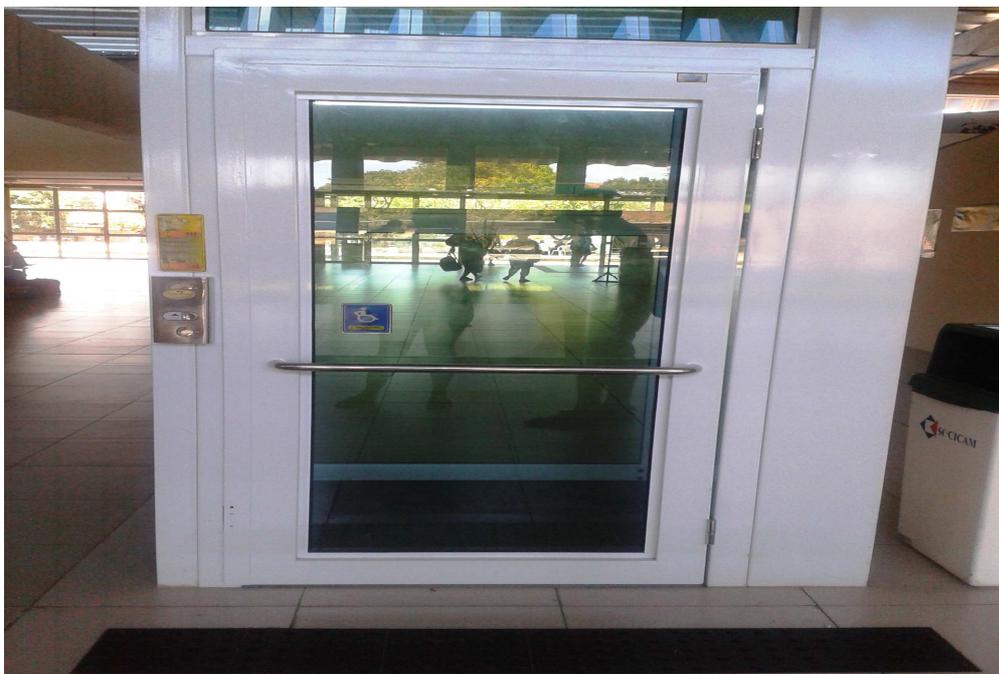
Até o dia 14 de outubro de 2012 – data da realização da análise do equipamento – as únicas facilidades encontradas pela pesquisadora foram uma rampa, conforme é mostrado na foto 09, para ter acesso ao 1º andar, onde estão localizados alguns pontos de vendas de passagens, existe uma rampa foram os banheiros adaptados, que se encontram ao lado do balcão de informações, conforme ilustra a foto 10. Entretanto, os banheiros apresentam apenas os elementos básicos exigidos – as barras de apoio e uma área de transferência. Além disso, em todo o espaço do Terminal Rodoviário, estão sendo implantados pisos táteis destinados aos deficientes visuais – como é apresentado na foto 11. Todavia, como a reforma ainda está sendo realizada, esse piso adaptado não foi colocado em todos os ambientes, estando presente em 50% do equipamento. E, uma plataforma elevatória apresentada na foto 12, que foi recentemente construída.

Foto 12: Plataforma elevatória para os deficientes.
Fonte: Dados da pesquisa (2012).

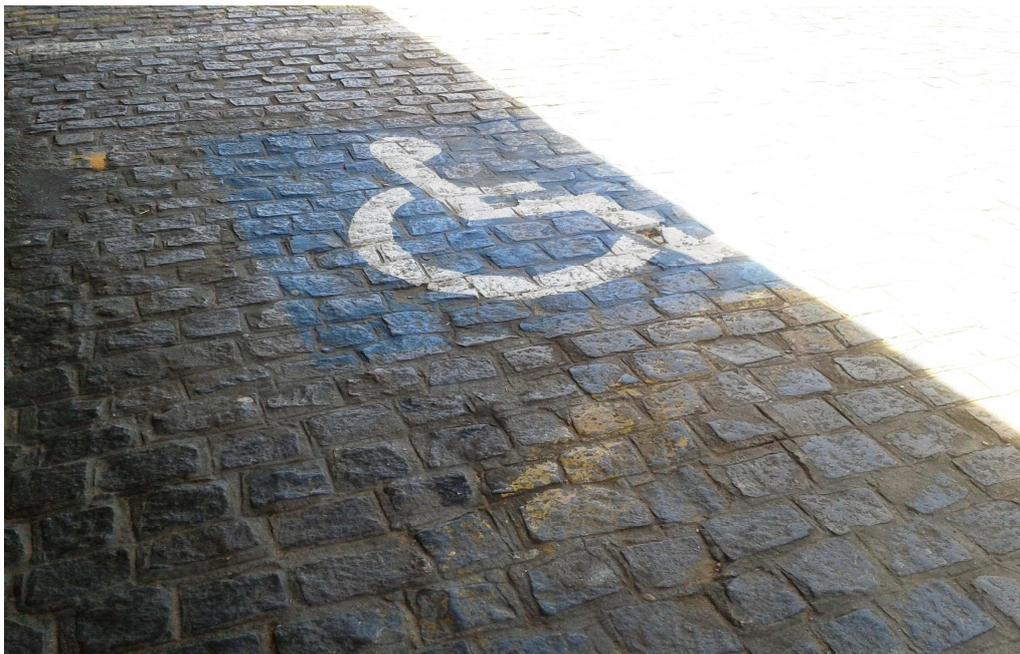
No estacionamento, não existe nenhuma vaga destinada as pessoas portadoras de deficiência. Apenas na entrada do Terminal Rodoviário, existe uma vaga para embarque/desembarque destinada a esse tipo de público. Porém, encontra-se apagada tornando-se quase que imperceptível, como está registrado na foto 13.

Foto 13: Vaga destinada aos deficientes na porta de entrada
Fonte: Dados da pesquisa (2012).

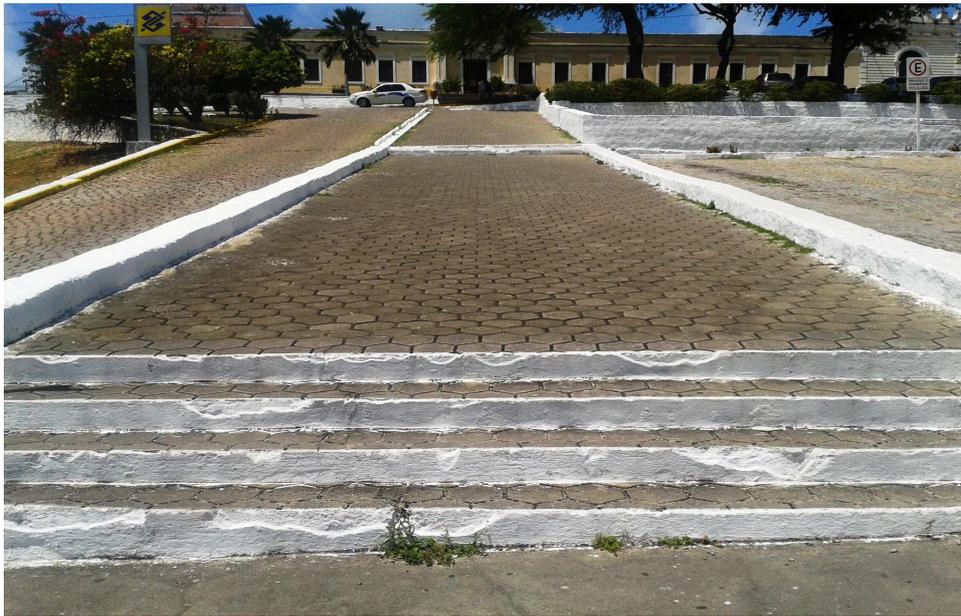
Durante a visita realizada no dia 24 de setembro de 2012, o Centro de Turismo mostrou-se quase que totalmente inacessível em praticamente todo o prédio, desde a entrada principal até o seu interior. Inicialmente, como mostra a foto 14, para conseguir chegar à porta principal existe uma escadaria enorme, sem nenhum tipo de facilidade como, por exemplo, piso tátil para auxiliar os deficientes ou até mesmo uma rampa permitindo o acesso aos cadeirantes.

Foto 14: Escadaria que conduz a porta principal do Centro de Turismo.
Fonte: Dados da pesquisa (2012).

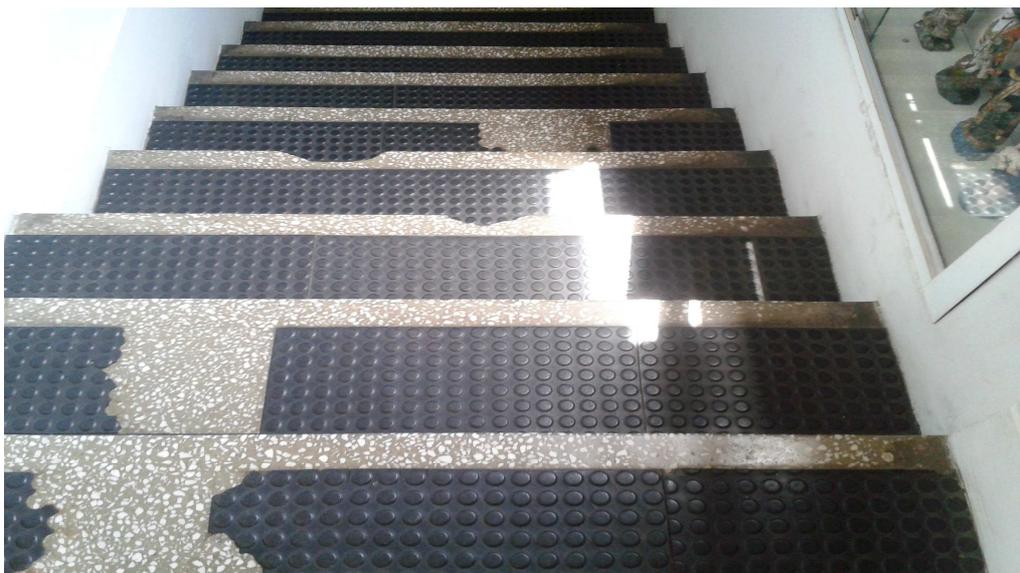
Foto 16: Piso tátil emborrachado de teriorado.
Fonte: Dados da pesquisa (2012).

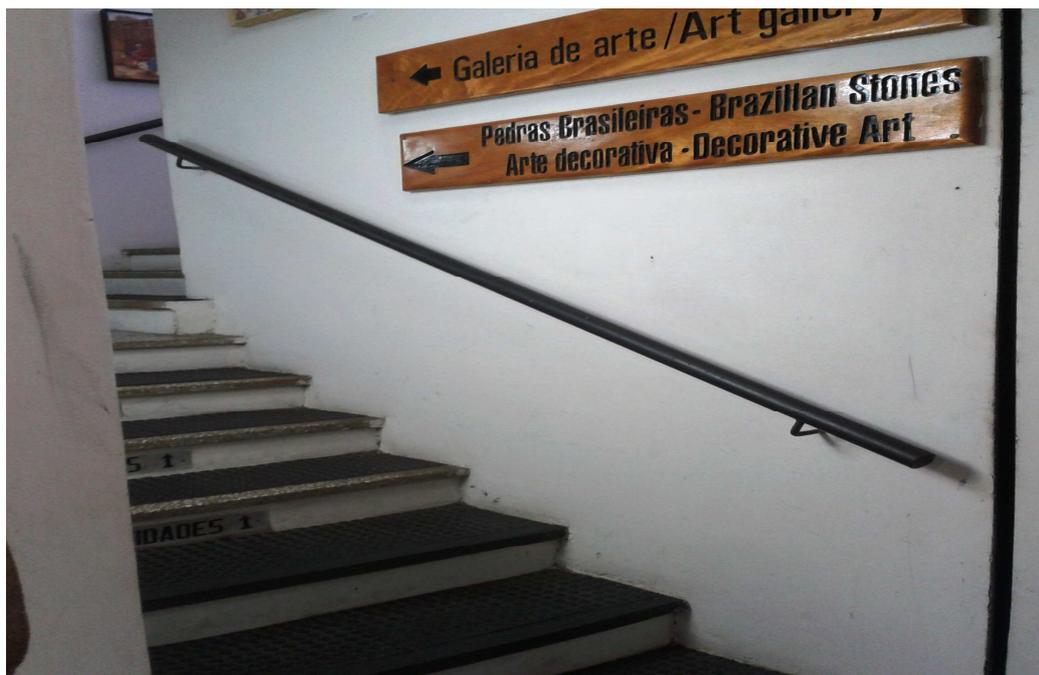
Foto 17: Acesso ao primeiro andar somente por escadas.
Fonte: Dados da pesquisa (2012).

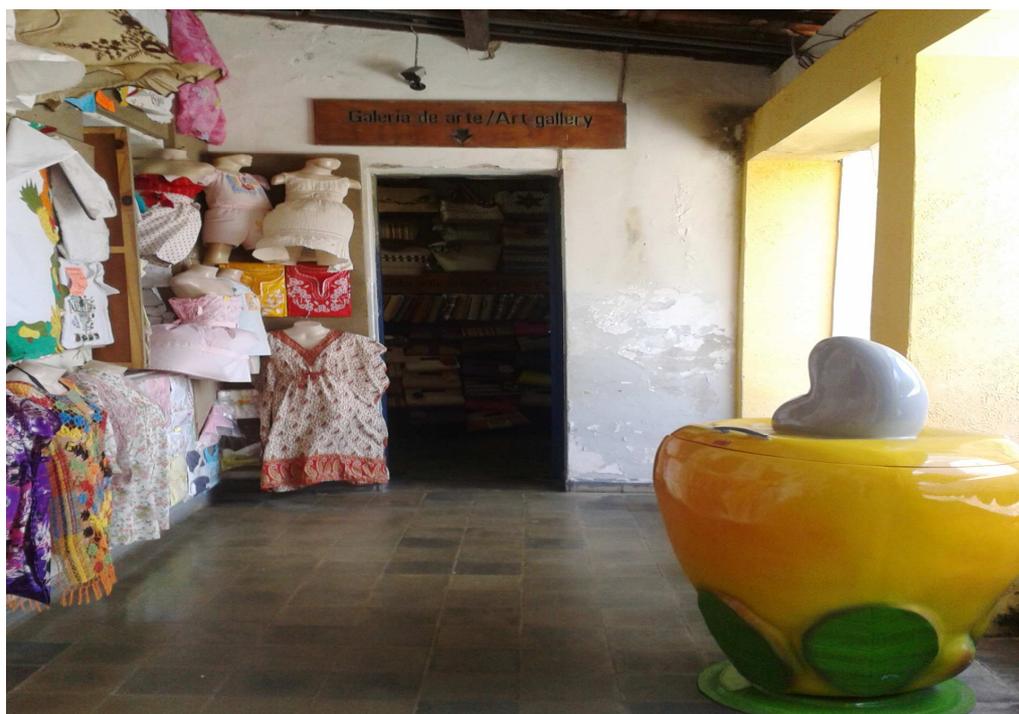
Foto 18: Portas e corredores totalmente estreitos.
Fonte: Dados da pesquisa (2012).

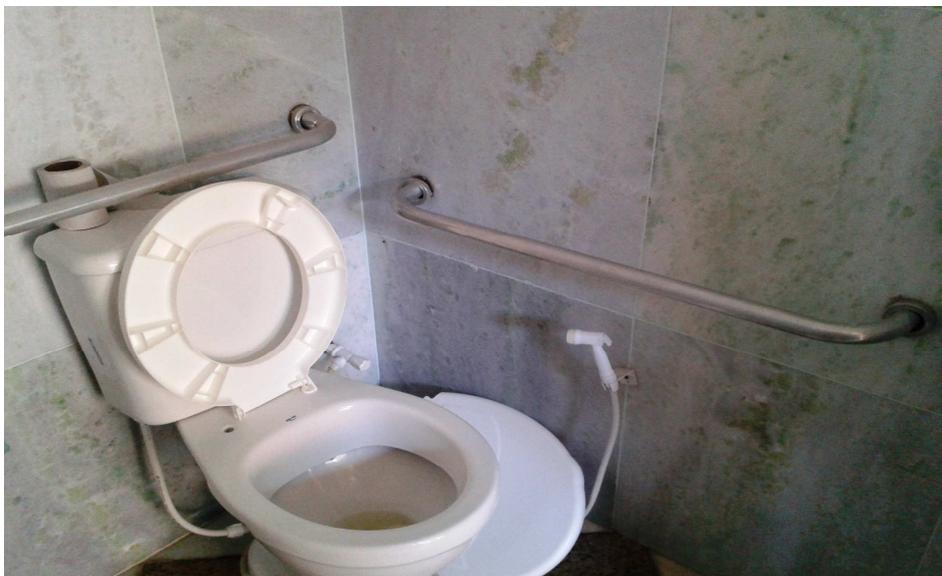
O único item que atendeu totalmente aos tópicos presentes no *check-list* foram os banheiros, que possuem barras de apoio tanto nas portas quanto em seu interior, conforme registrado na foto 19, e possuem pias

Foto 19: Barras de apoio.
Fonte: Dados da pesquisa (2012).

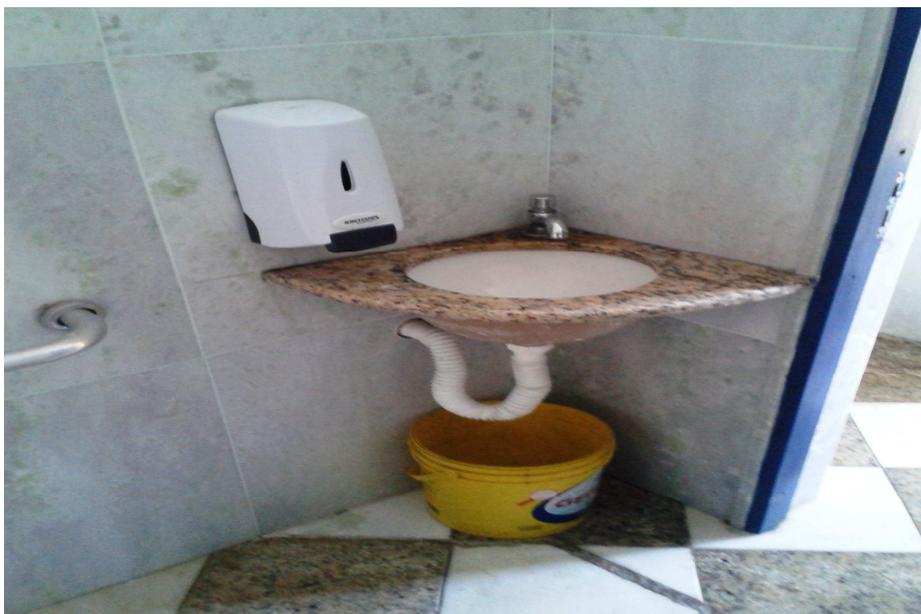
rebaixadas, como apresentado na foto 20, e com o Símbolo Internacional de Acesso (SIA), mas não possui as torneiras do tipo monocromada/alavanca.

Foto 20: Pia rebaixada.
Fonte: Dados da pesquisa (2012).

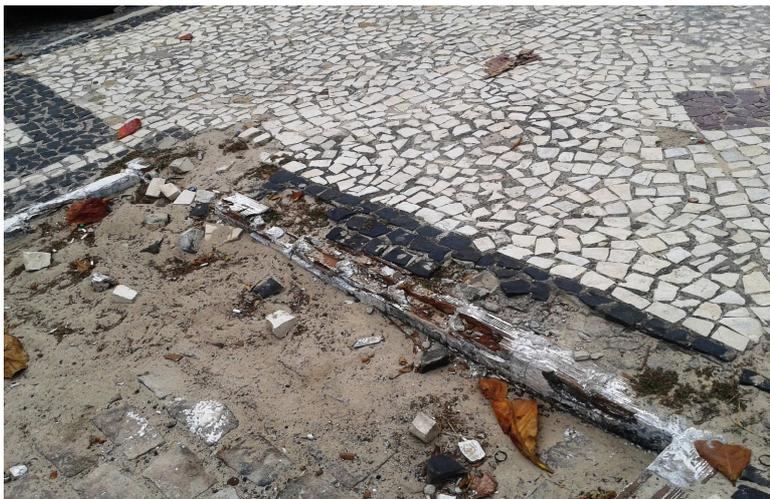
No estacionamento, não existe nenhuma vaga destinada a esse tipo de público e as calçadas possuem diversos batentes. Além disso, as calçadas estão esburacadas, em sua maioria, como mostra a foto 21, dificultando a circulação tanto das pessoas que não apresentam dificuldade de locomoção quanto dos próprios deficientes. Posteriormente, para chegar ao monumento histórico, é necessário percorrer 840 metros, como foi registrado na foto 22 e, que, também, não possui nenhuma facilidade, principalmente para os deficientes visuais.

Foto 21: Vagas de estacionamento com diversos batentes.
Fonte: Dados da pesquisa (2012).

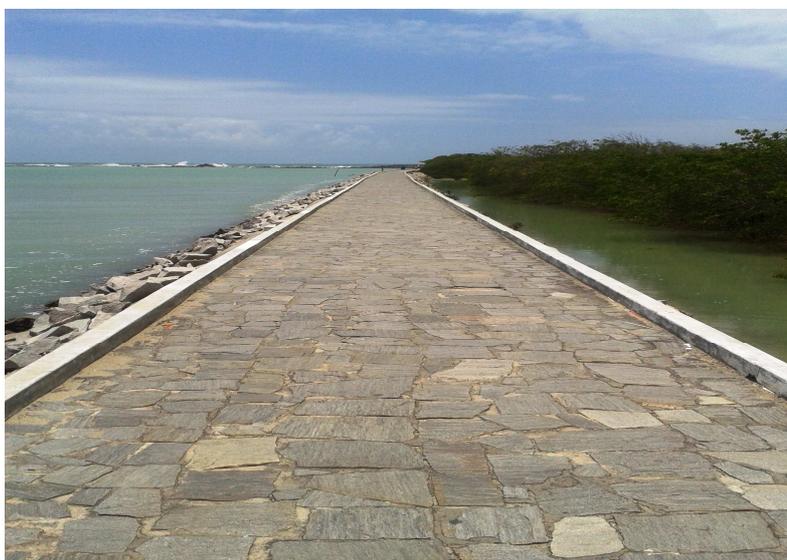
Foto 22: 840 metros de caminho a percorrer para chegar à Fortaleza.
Fonte: Dados da pesquisa (2012).

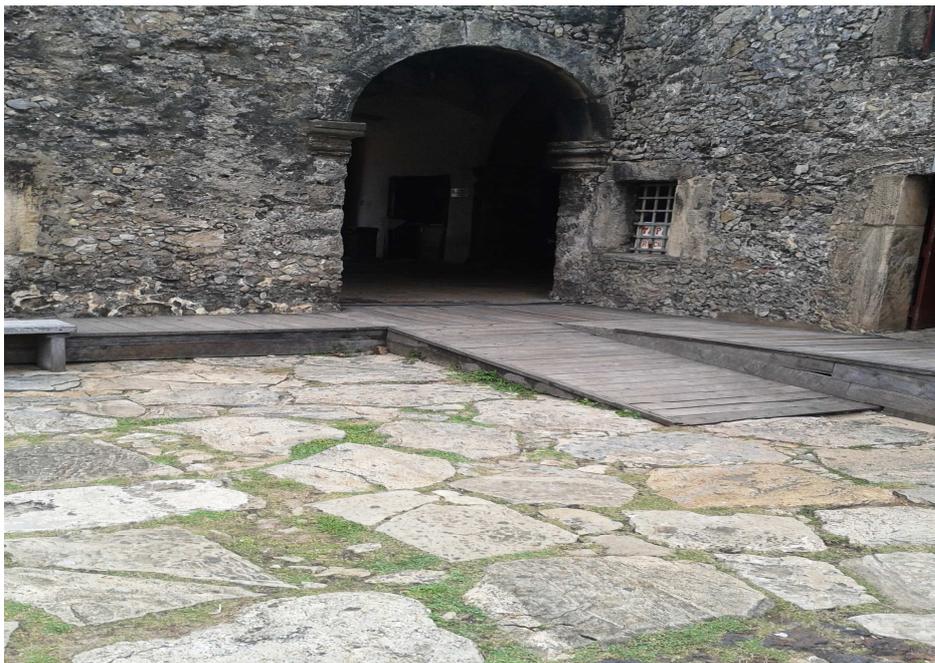
No interior do local, existe apenas uma rampa de madeira, mostrada na foto 23, que permite acesso somente ao piso térreo do local. A única forma de ter acesso aos demais andares é por meio de escadas, que também se encontram deterioradas.

Foto 23: Rampa de acesso ao piso térreo.
Fonte: Dados da pesquisa (2012).

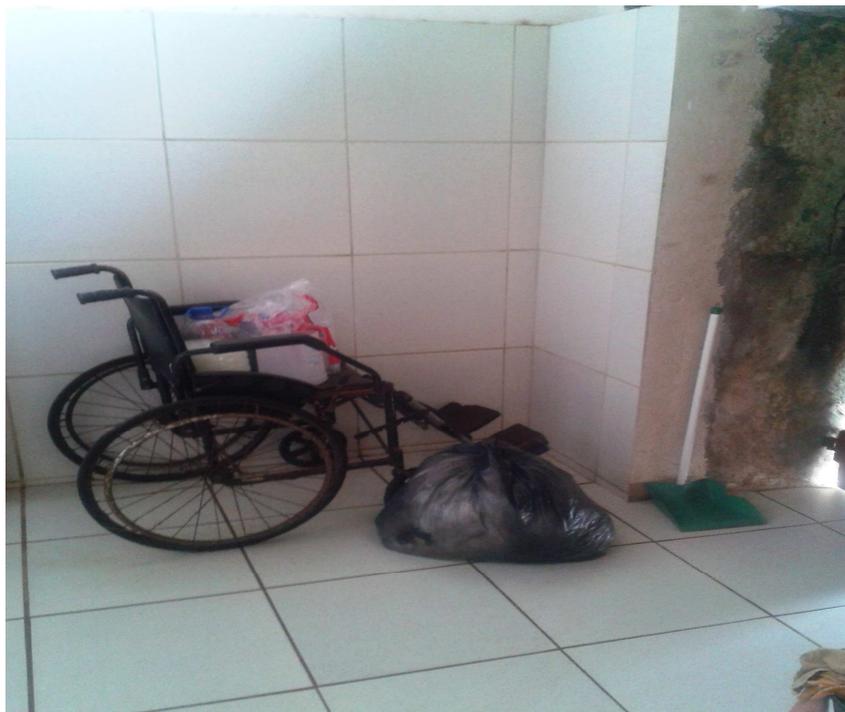
Foto 26: Cadeira de rodas para auxiliar deficientes físicos.
Fonte: Dados da pesquisa (2012).

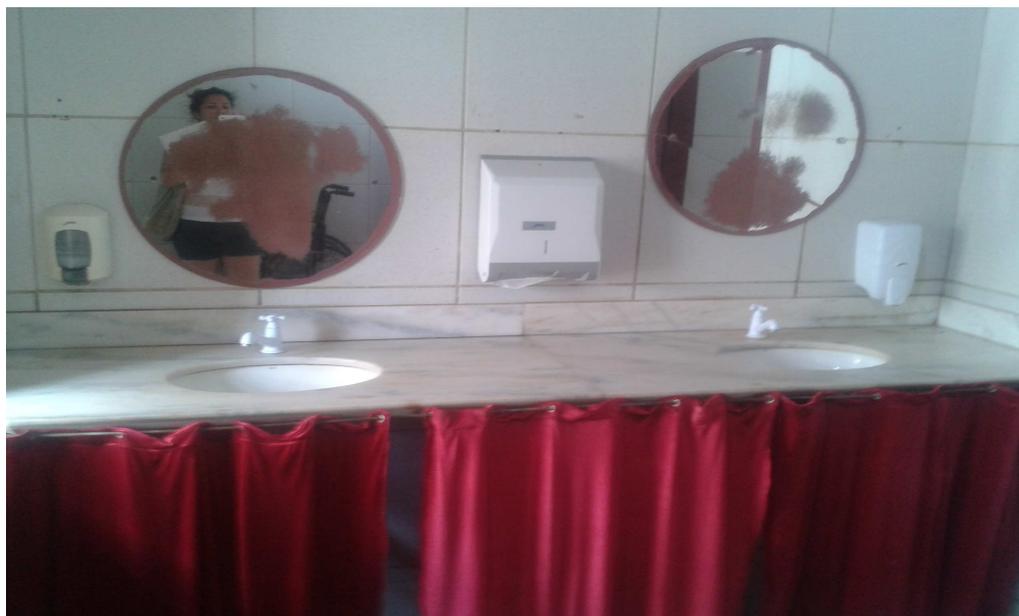
Foto 27: Espelho deteriorado, sem pia rebaixada no banheiro para deficientes.
Fonte: Dados da pesquisa (2012).

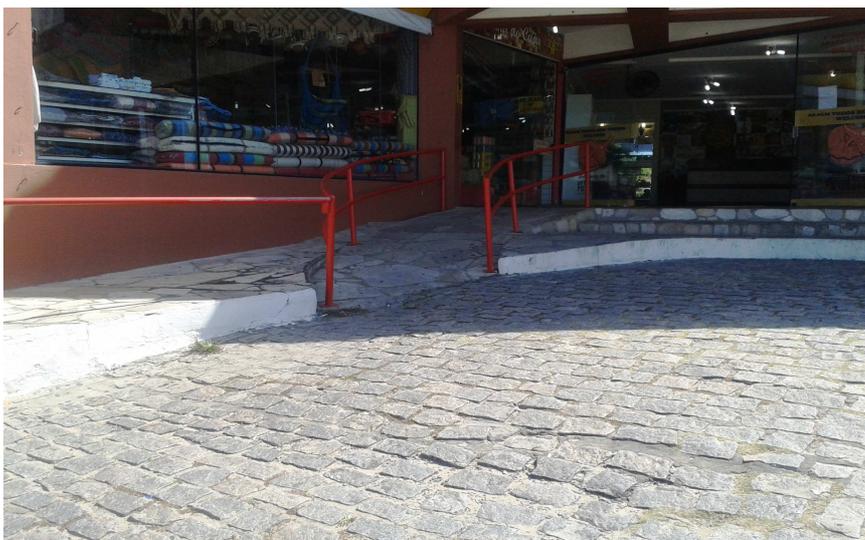
O local não possui estacionamento. Os visitantes de um modo geral estacionam os veículos em acostamentos próximos ao Shopping. Logo, não oferece vagas destinadas aos deficientes. Na parte exterior, existem rampas tanto no lado direito quanto no esquerdo que permitem o acesso ao prédio, como mostra a foto 28.

Foto 28: Rampas na entrada do Shopping do Artesanato Potiguar.
Fonte: Dados da pesquisa (2012).

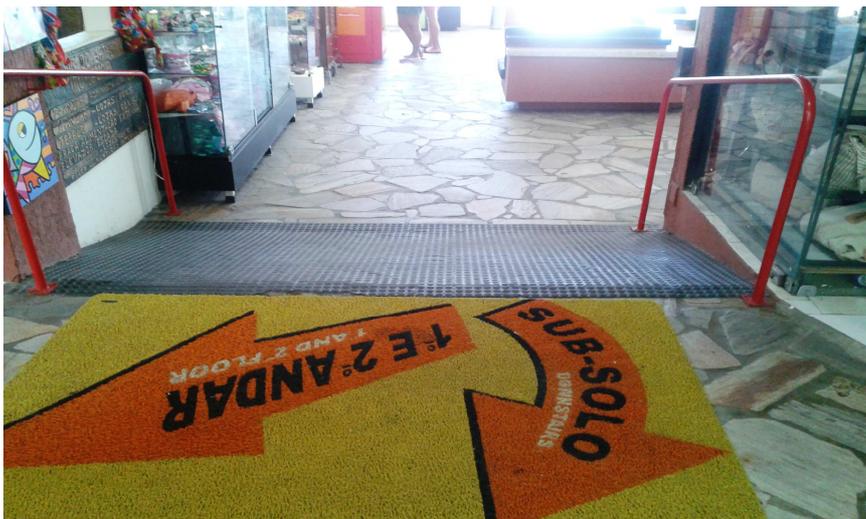
Na entrada principal, uma rampa com corrimão e piso tátil, como foi registrado na foto 29, dá acesso ao interior do local. Em todos os andares do

Foto 29: Rampa e piso tátil que dá acesso ao interior do local.
Fonte: Dados da pesquisa (2012).

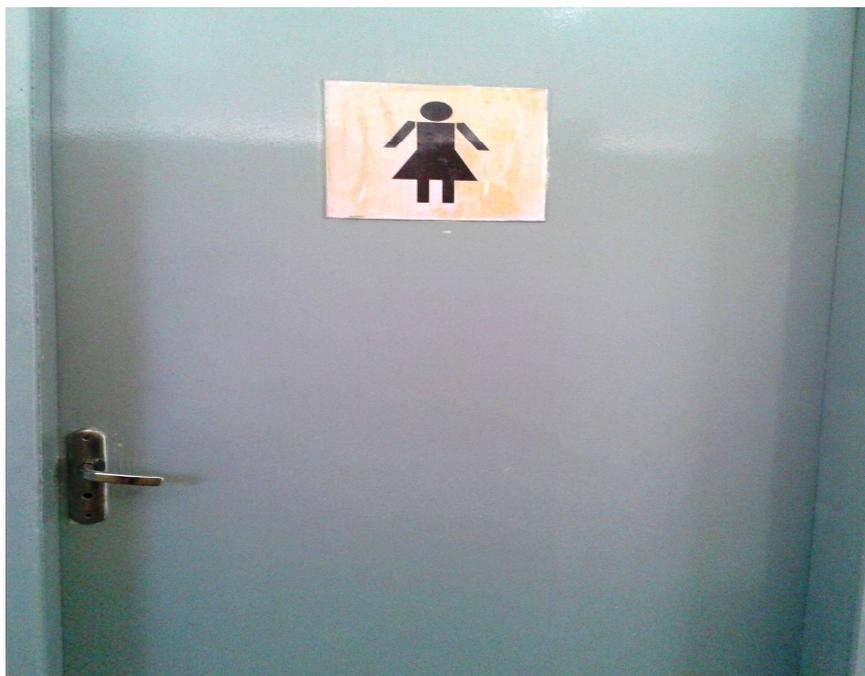
Foto 31: Banheiro sem o Símbolo Internacional de Acesso.
Fonte: Dados da pesquisa (2012).

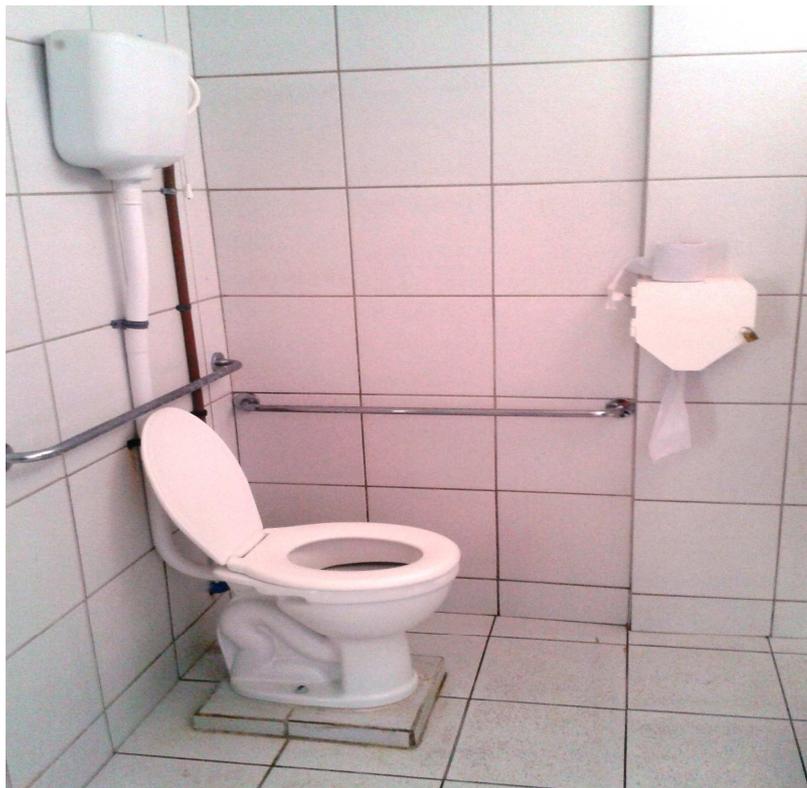
Quanto aos banheiros, o Shopping do Artesanato Potiguar oferece apenas um banheiro destinado aos deficientes, presente no segundo andar. Porém, de acordo com um dos seguranças do local, o banheiro foi construído posteriormente, pois antes funcionava uma clínica médica no local. As únicas facilidades que existem no banheiro são as barras de apoio e a área de transferência para cadeira de rodas, como mostram as fotos 31 e 32. Contudo, estão sendo construídos banheiros para este público, de acordo com a exigência do Corpo de Bombeiros.

Foto 32: Interior do banheiro destinado aos deficientes.
Fonte: Dados da pesquisa (2012).

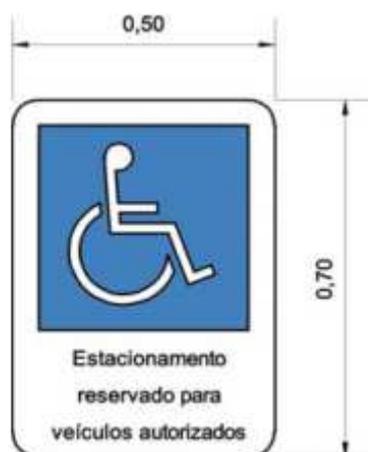
Figura 02: Sinalização em espaço interno.
Fonte: ABNT NBR 9050:2004.

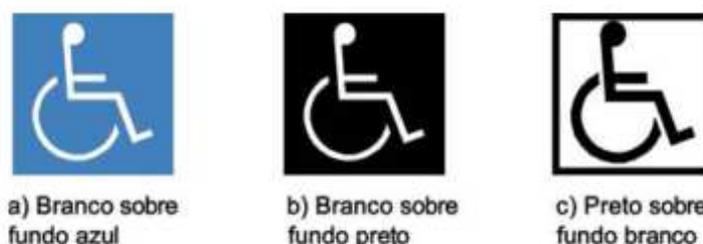
A indicação de que os estabelecimentos estão acessíveis às pessoas portadoras de deficiência e/ou mobilidade reduzida deve ser indicada através do Símbolo Internacional de Acesso (SIA) que, preferencialmente, é uma figura branca com um fundo azul ou pode ser representado também nas cores branco e preto, como mostra a figura 04.

Figura 04: Símbolo Internacional de Acesso.
Fonte: NBR 9050:2004.

Essas sinalizações devem estar presentes nos banheiros, entradas dos estabelecimentos, estacionamentos, áreas de embarque/desembarque e os demais locais que estiverem acessíveis aos portadores de deficiência e mobilidade reduzida.

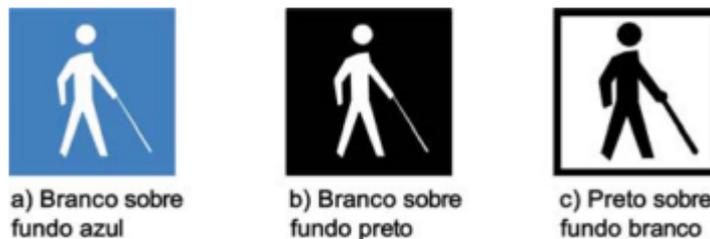
Além do SIA, existem os outros tipos de sinalizações específicas. Isto é, para os deficientes visuais, auditivos e símbolos que facilitem a comunicação e a indicação de acessibilidades nas áreas de circulação, como são identificados nas figuras 05 à 16.

Figura 05: Símbolo Internacional de Pessoas com Deficiência Visual.
Fonte: ABNT NBR 9050:2004.

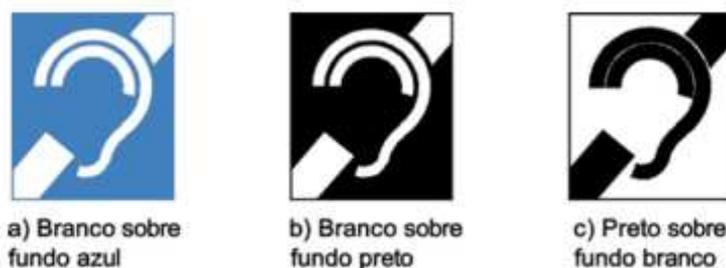
Figura 06: Símbolo Internacional de Pessoas com Deficiência Auditiva
Fonte: ABNT NBR 9050:2004.
