**UNIVERSIDADE FEDERAL DO RIO GRANDE DO NORTE**  
**CENTRO DE TECNOLOGIA**  
**PROGRAMA DE PÓS-GRADUAÇÃO EM ENGENHARIA SANITÁRIA**

**ESTUDO DOS ASPECTOS QUALITATIVOS E QUANTITATIVOS DA ÁGUA E DO  
SEDIMENTO NO BAIXO CURSO DO RIO PITIMBU (RN)**

Dissertação apresentada ao Programa de Pós-graduação em Engenharia Sanitária, da Universidade Federal do Rio Grande do Norte, como requisito à obtenção do título de Mestre em Engenharia Sanitária.

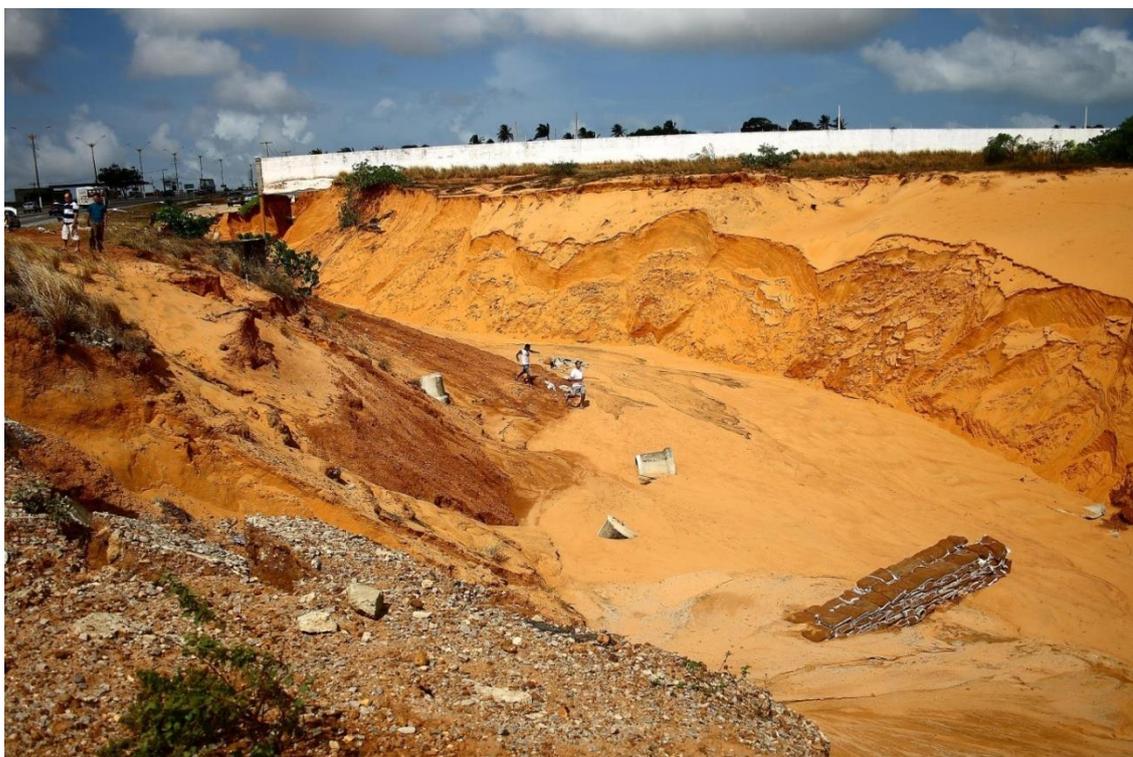
rio, situado do lado direito da BR 101, sentido Parnamirim-Natal, foi o principal responsável pela ocorrência de uma voçoroca de dimensões gigantescas (Figura 1), com transporte de massa. Grandes volumes de sedimento foram transportados para a calha principal do rio. A causa desse evento, ocorrido em 16/01/2009 está associada à construção de uma estrada de acesso ao Condomínio, o que provocou a geração de escoamento superficial lançado nas margens desprotegidas de vegetação com a retenção do escoamento por um período de 12 horas e formação de uma lagoa a montante (Figura 2). Em condições normais, a largura média da seção nesse trecho é de 3 m. No local onde ocorreu a erosão, a profundidade do rio era maior do que 2 m, onde atualmente está com cerca de 1 m de profundidade devido ao assoreamento. O processo erosivo começou há aproximadamente quatro anos, e coloca em risco a infraestrutura de um condomínio residencial próximo e a rodovia BR-101, demonstrando a necessidade de maiores cuidados com a bacia do rio Pitimbu.

Figura 1- Panorâmica da voçoroca produzida durante o evento ocorrido em 16/01/2009 responsável pelo transporte de grande quantidade de sedimento em direção a calha principal do rio.

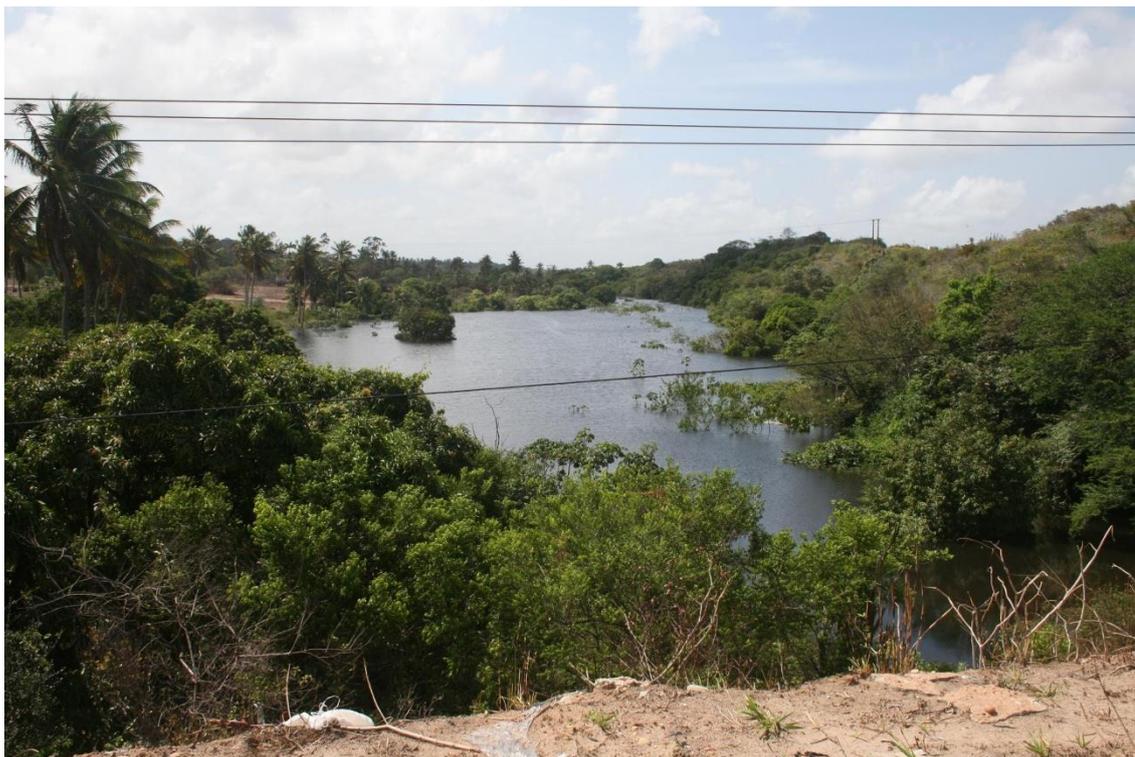
Figura 2- Local a montante da passagem de nível da BR-101 quando a mesma esteve obstruída.  
Fonte: Acervo do autor.

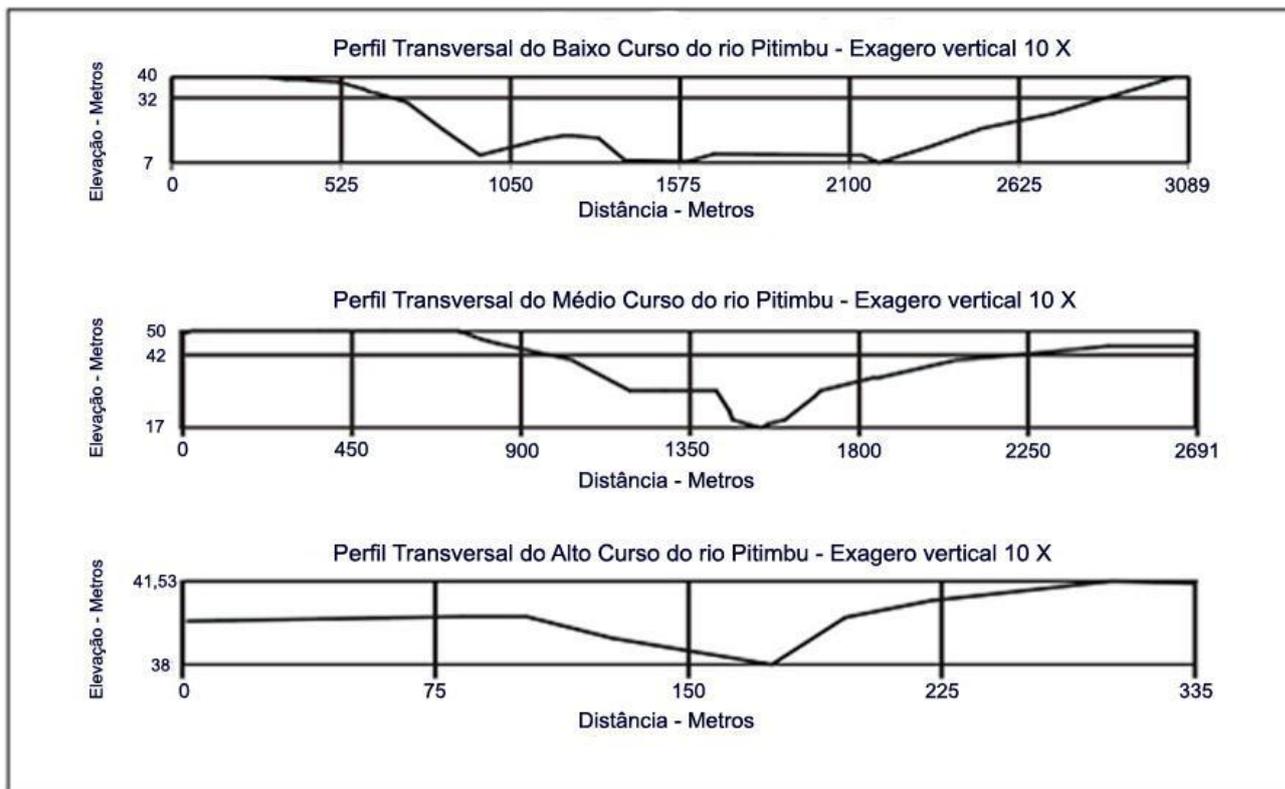
Com um enfoque nos processos erosivos que ocorrem na bacia, os estudos de Silva, Costa e Silva (2007) permitiram associar a vulnerabilidade de algumas áreas de encosta localizadas próximas da calha principal aos processos erosivos decorrentes dos eventos de precipitação de grande magnitude. Na Figura 3 são apresentados perfis transversais que podem ser considerados representativos do alto, médio e baixo cursos do rio Pitimbu. Com base nesses perfis é possível observar uma gradual variação nos aspectos geométricos da seção transversal ao longo da sua extensão. No baixo curso, a planície de inundação ocupa grande parte da seção e permanece alagada, sendo ocupada pelo escoamento durante a estação chuvosa.

Figura 3- Perfis transversais comparando o baixo, médio e alto curso do rio Pitimbu.  
 Fonte: Silva, Costa e Silva (2007).

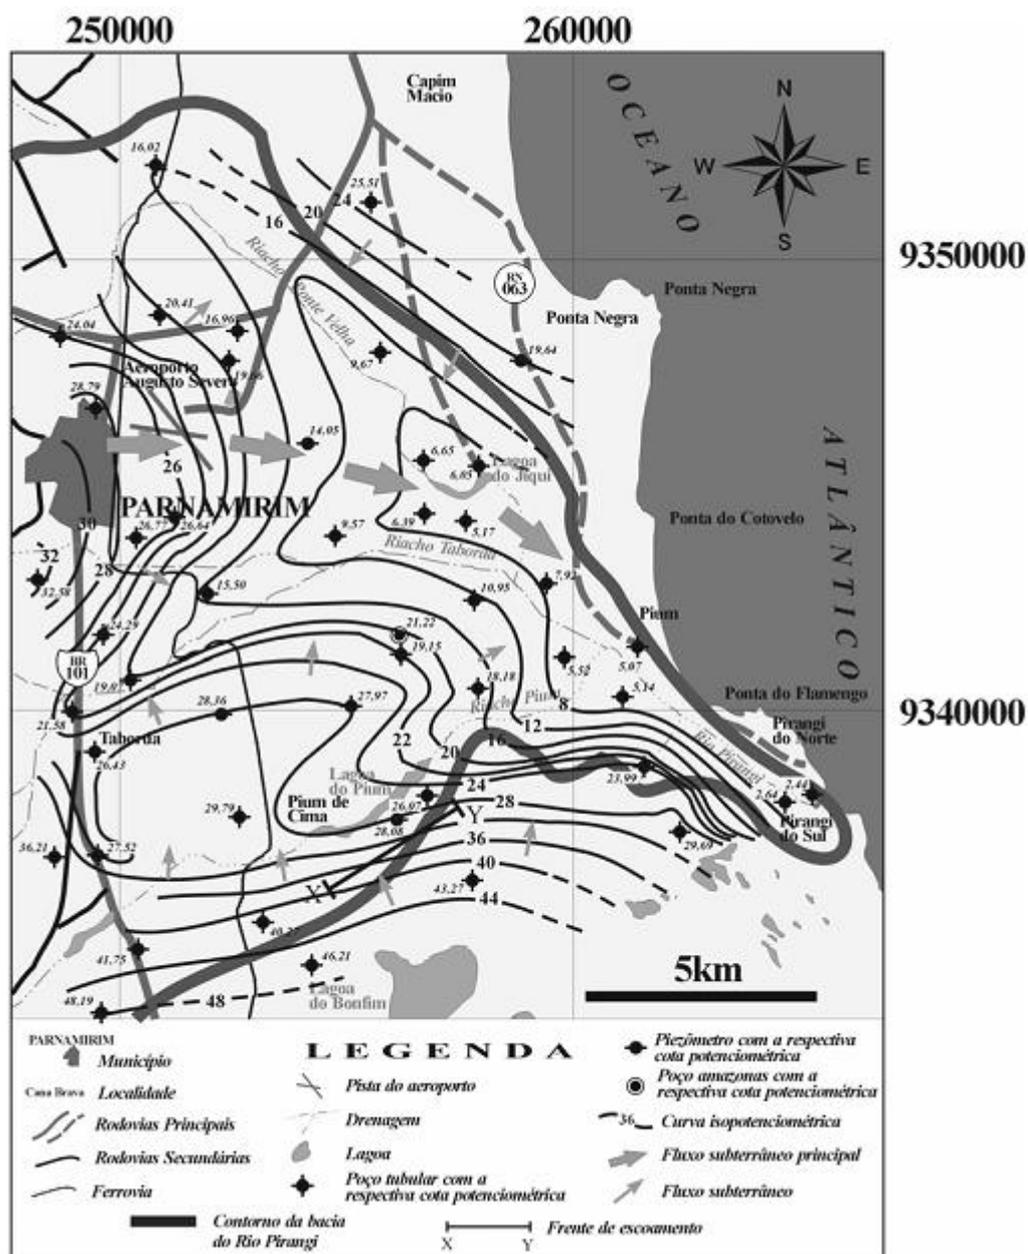
O estudo envolvendo o aquífero subterrâneo na bacia realizado por Lucena, Rosa Filho e Bittencourt (2004a) permitiu analisar o comportamento dinâmico dos níveis potenciométricos e sua relação com os mananciais superficiais. Assim, foram realizadas medições dos níveis dos poços da região, na estação chuvosa e de estiagem. Através destas medições, os autores elaboraram um mapa potenciométrico (figura 4) capaz de definir os sentidos de fluxo subterrâneo. Observou-se a existência de zonas de recarga do aquífero no município de Parnamirim e ao norte da Lagoa do Bonfim, além de uma zona de descarga regional compreendida pela região do baixo curso do Rio Pitimbu. Nota-se, assim, a importância de um conjunto de medidas de controle sanitário na área do município de Parnamirim, visto serem estas importantes zonas de recarga do aquífero, sendo a lagoa do Jiqui um importante ponto de descarga.

Figura 4- Mapa Potenciométrico do aquífero barreiras no setor oriental da bacia do rio Pirangi elaborado no final do período de estiagem (março, 2001).

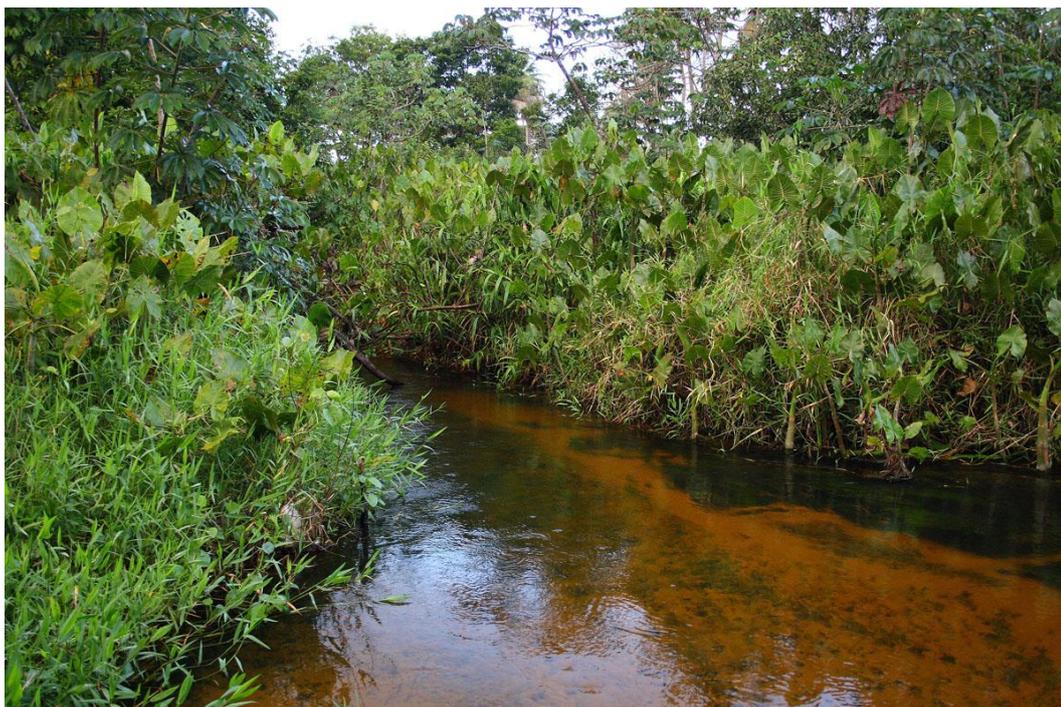
A seção 1 (Figura 6) está localizada na coordenada UTM 0253323 m e 9349760 m, a uma altitude de 12 metros. Está situada a montante da passagem de nível localizada na BR-101 por onde o rio segue seu fluxo.

Figura 6- Seção 1 da área de estudo com vegetação ciliar bem preservada.  
Fonte: Acervo do autor.

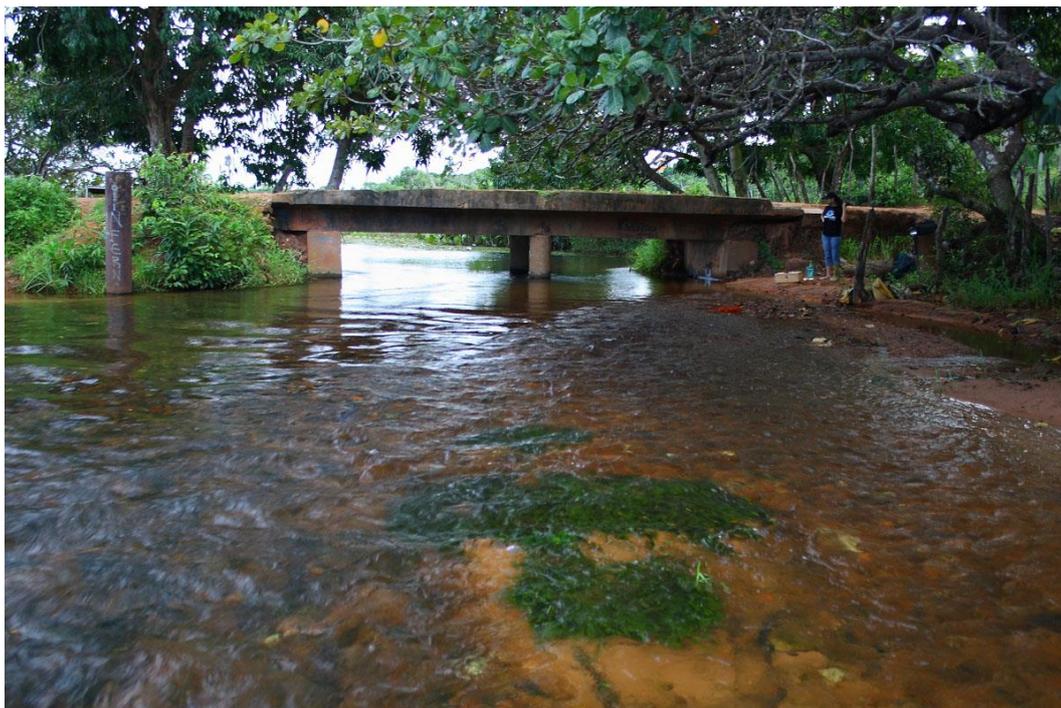
A seção transversal 2 (Figura 7) está situada a jusante do pontilhão de acesso à Estação Experimental da Empresa de Pesquisa Agropecuária do Rio Grande do Norte (EMPARN). Nas coordenadas UTM 0256646 m e 9345554 m, a uma altitude de 5 m.

Figura 7- Vista panorâmica da seção 2, mostrando margens sem vegetação ciliar.  
Fonte: Acervo do autor.

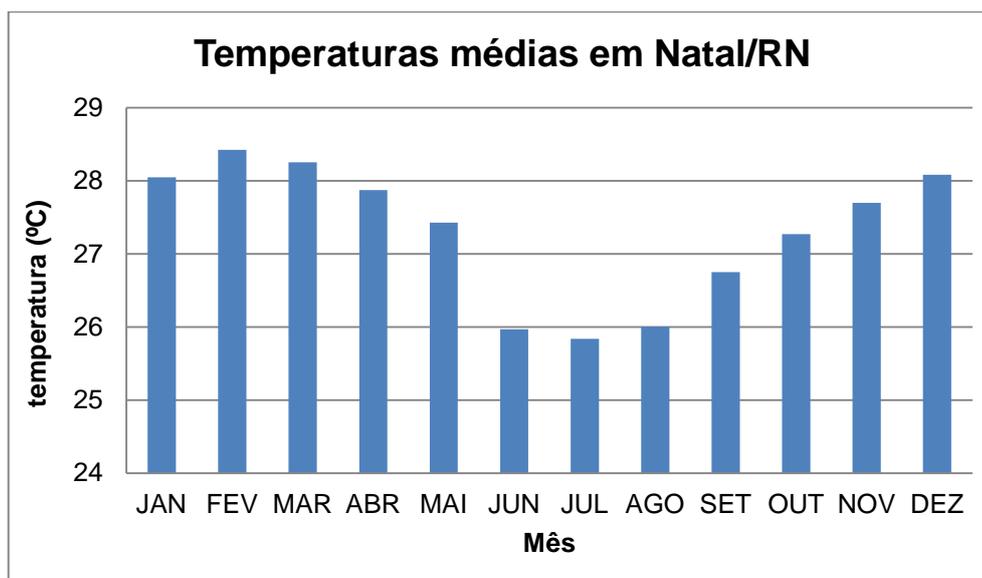
DESENVOLVIMENTO SUSTENTÁVEL E MEIO AMBIENTE DO RIO GRANDE DO NORTE, 2005). Na Figura 8, estão apresentadas as temperaturas médias mensais no município de Natal desde Janeiro de 2002 até Dezembro de 2008. Os dados registrados pela estação climatológica da EMPARN demonstram uma temperatura média anual de 27,3°C, com média máxima mensal de 28,4°C em fevereiro e temperatura média mensal mínima de 25,8°C em julho.

Figura 8- Temperaturas médias mensais considerando os dados de Janeiro de 2002 a Dezembro de 2008.

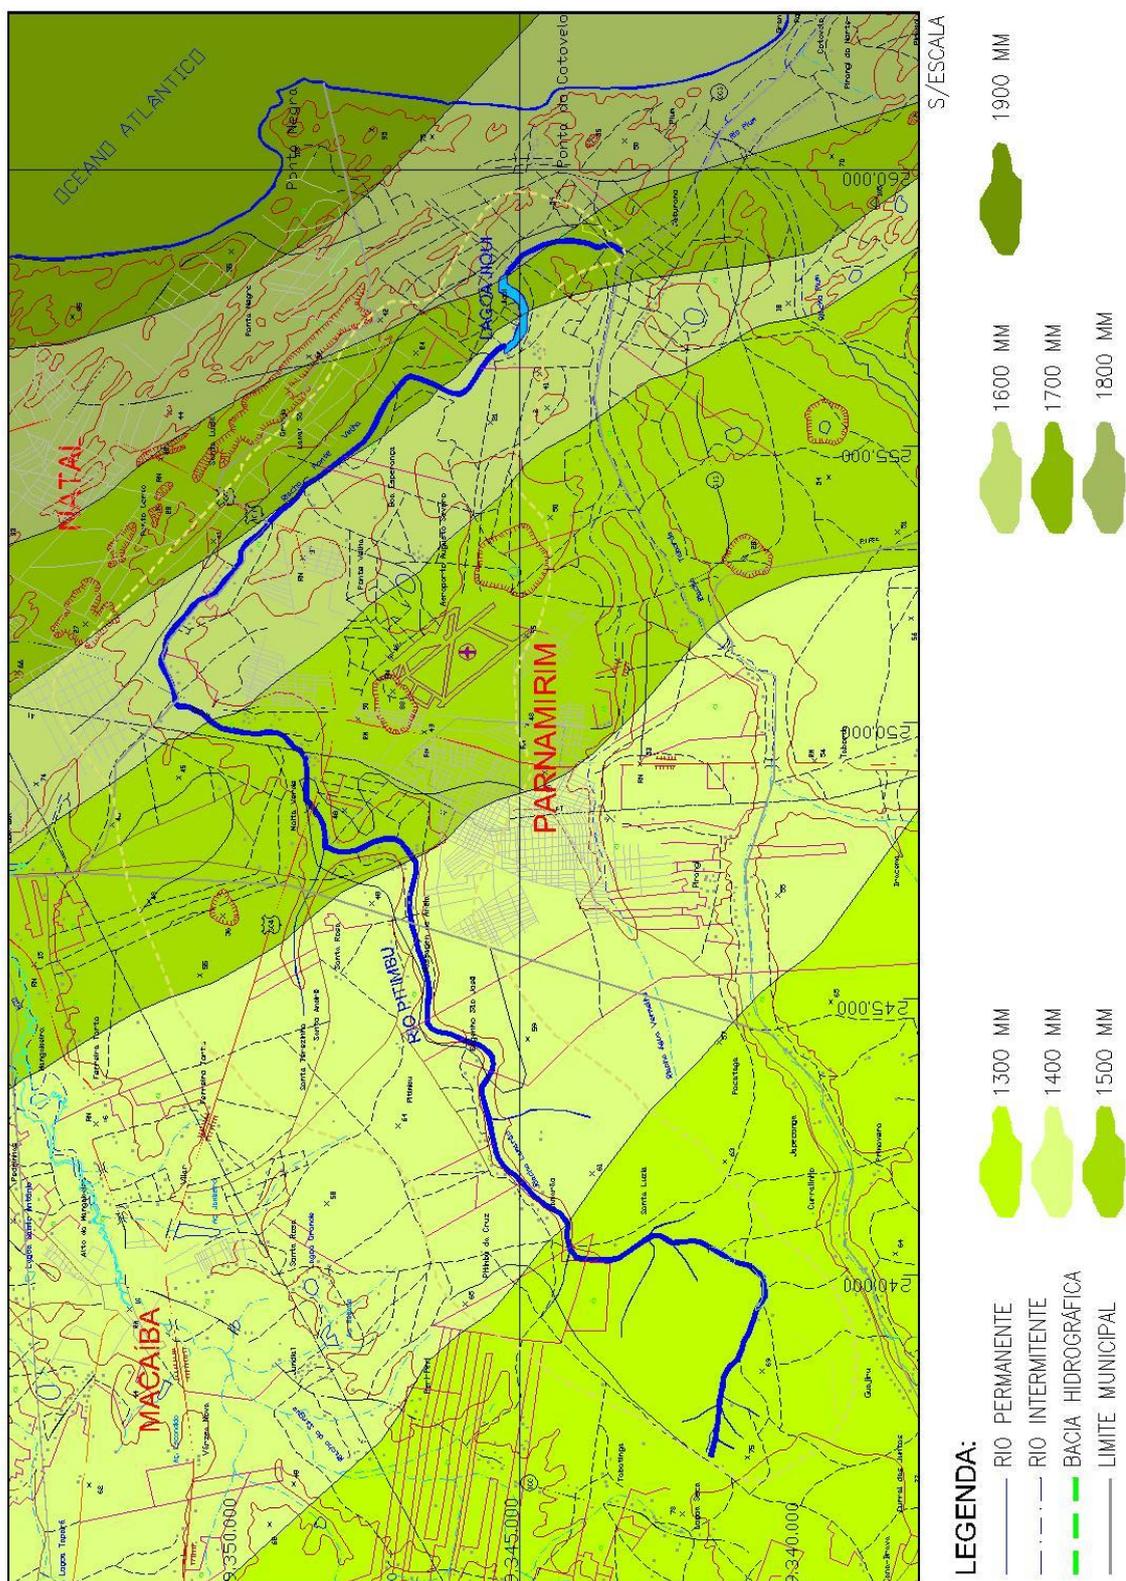
A distribuição temporal da chuva varia ao longo do ano com representatividade maior entre os meses de março e agosto. A distribuição espacial da precipitação na bacia demonstra uma redução muito significativa da precipitação à medida que se encaminha no sentido oeste, ou seja, para o interior do continente. Na Figura 9, podem ser observadas as isoietas com as precipitações médias anuais na área de estudo. Na Figura 10 pode ser observado que o mês mais chuvoso na região é o mês de junho, com médias mensais de 576 mm e 421 mm para Natal e Parnamirim, respectivamente. No período correspondente de Janeiro de 2004 à Dezembro de 2008, as precipitações médias anuais foram de 2057 mm e 1722 mm em Natal e Parnamirim, respectivamente.

Figura 9- Mapa de isoietas das médias anuais em milímetros de chuva na área de estudo.

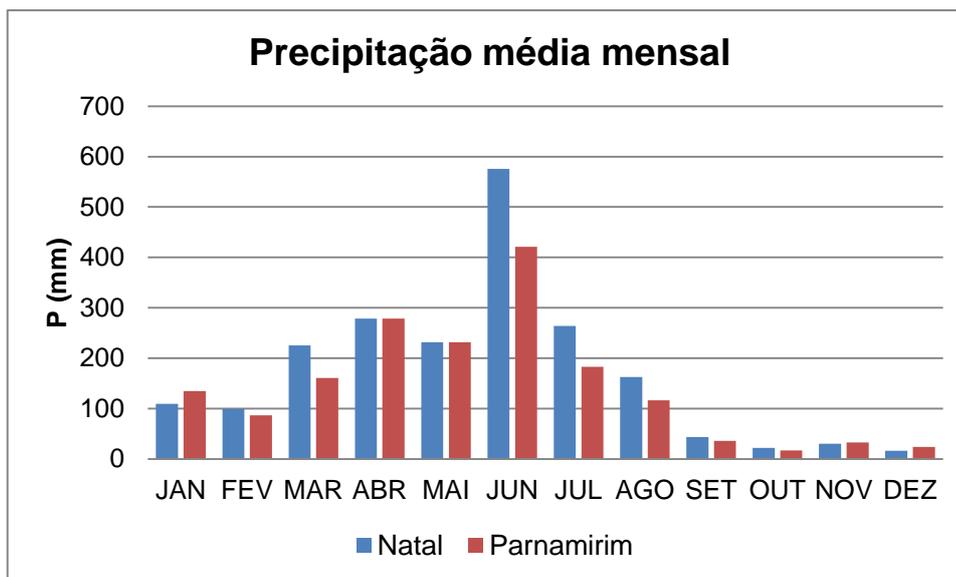
Figura 10- Precipitações médias mensais nos municípios de Natal e Parnamirim considerando os dados entre Janeiro de 2004 a Dezembro de 2008.

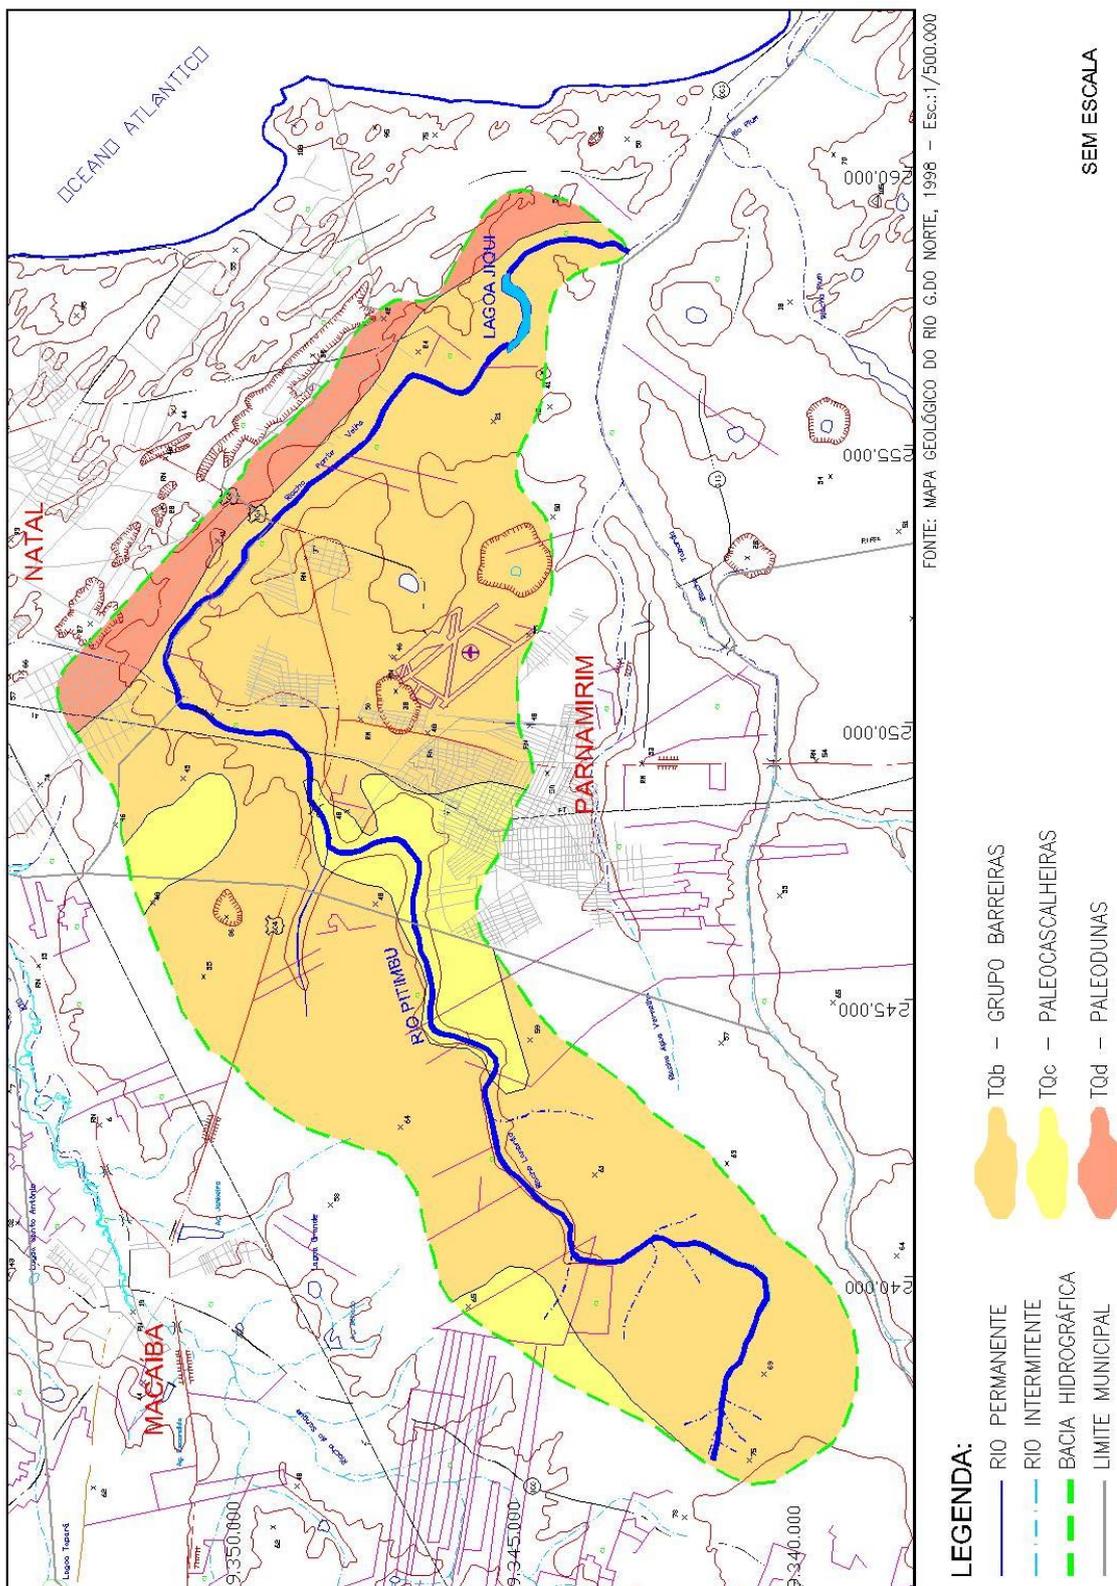
De acordo com o Relatório Final do Programa de Educação Ambiental e Sanitária com Reflorestamento da Mata Ciliar na Região Ribeirinha na Bacia do Rio Pitimbu, realizado pela VBA Consultores e SERHID, a geologia da área (Figura 11) compreendem em três formações geológicas: Formação Barreiras, Depósitos Eólicos e Aluviões apresentando uma estratigrafia constituída por rochas pré-cambrianas do embasamento cristalino, sobrepostos por sedimentos areníticos e calcários com idade geológica Mesozóica e período Cretáceo.

Figura 11- Geologia da bacia do rio Pitimbu.  
 Fonte: VBA Consultores e SERHID (2005)

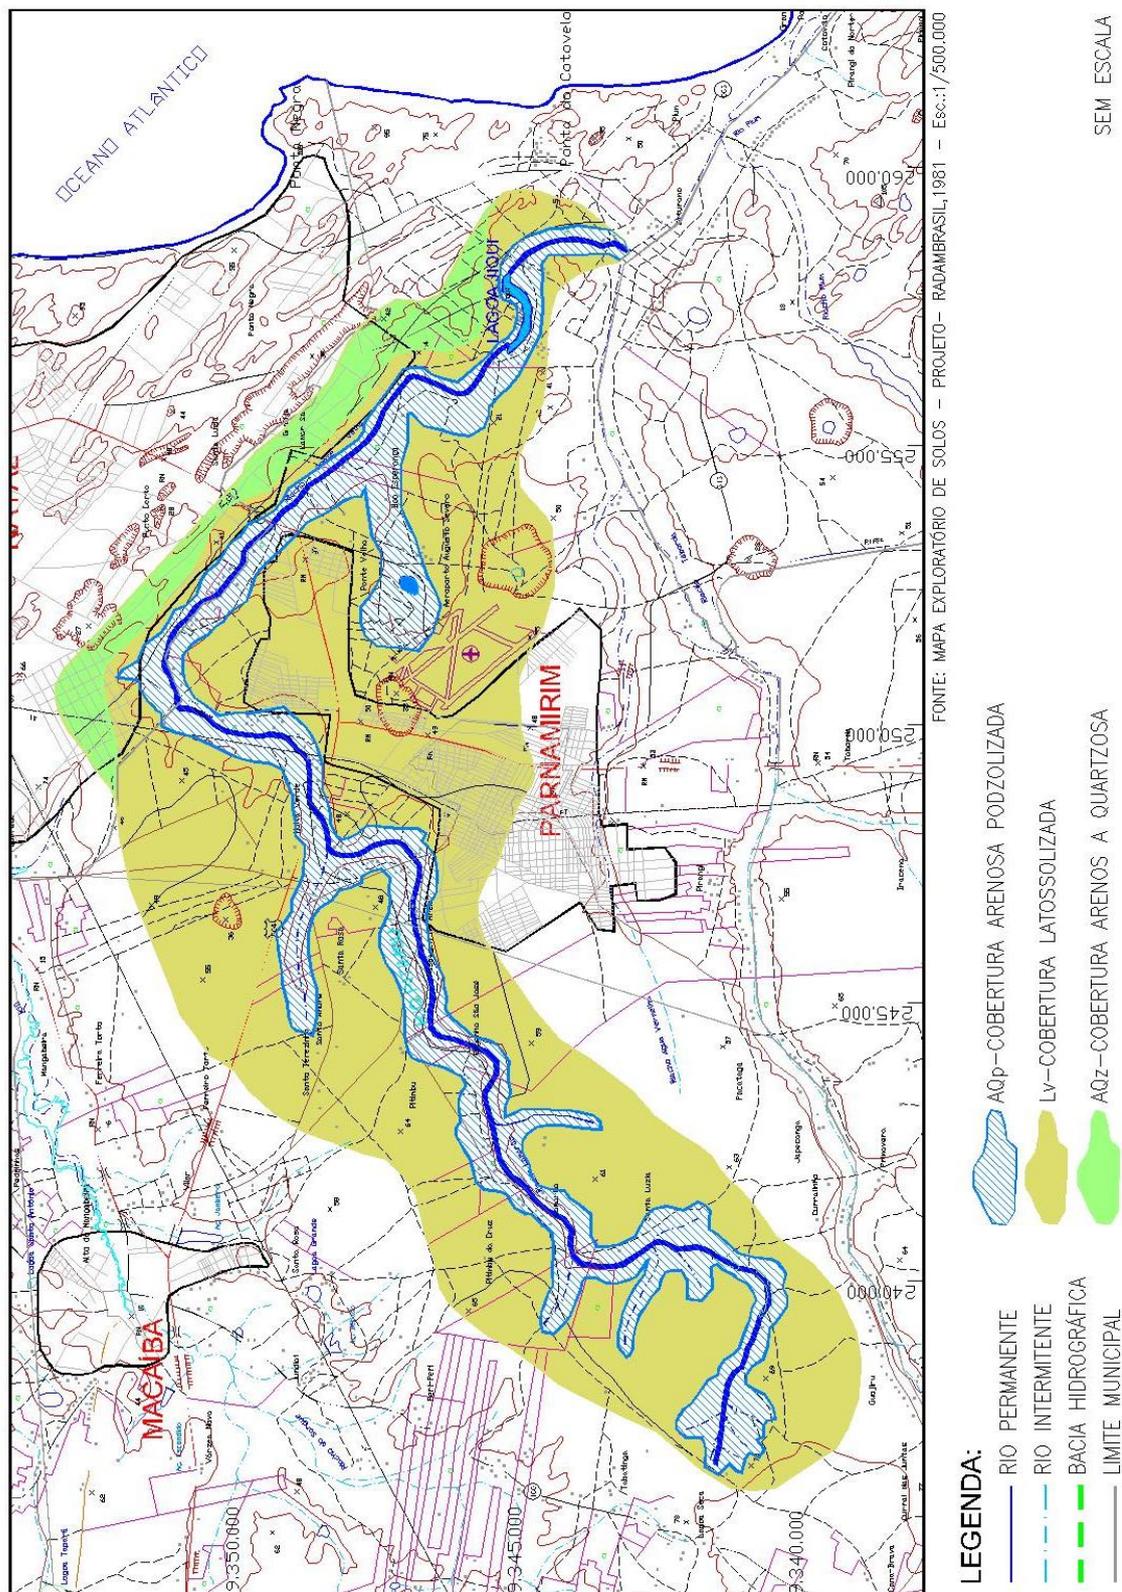
A Figura 12 foi apresentada no relatório da VBA Consultores e SERHID em 2005. É possível observar a distribuição dos diferentes tipos de solo presentes na bacia, onde a cobertura arenosa quartzosa é encontrada em uma faixa estreita oriental da bacia, exatamente onde se encontram as paleodunas descritas na geologia e as dunas fixas citadas na geomorfologia. Por outro lado, a cobertura arenosa podzolizada está presente nas áreas próximas do leito do rio, enquanto que a cobertura latossolizada está distribuída no restante da BHRP.

Figura 12- Pedologia da bacia do rio Pitimbu.  
 Fonte: VBA Consultores e SERHID (2005)

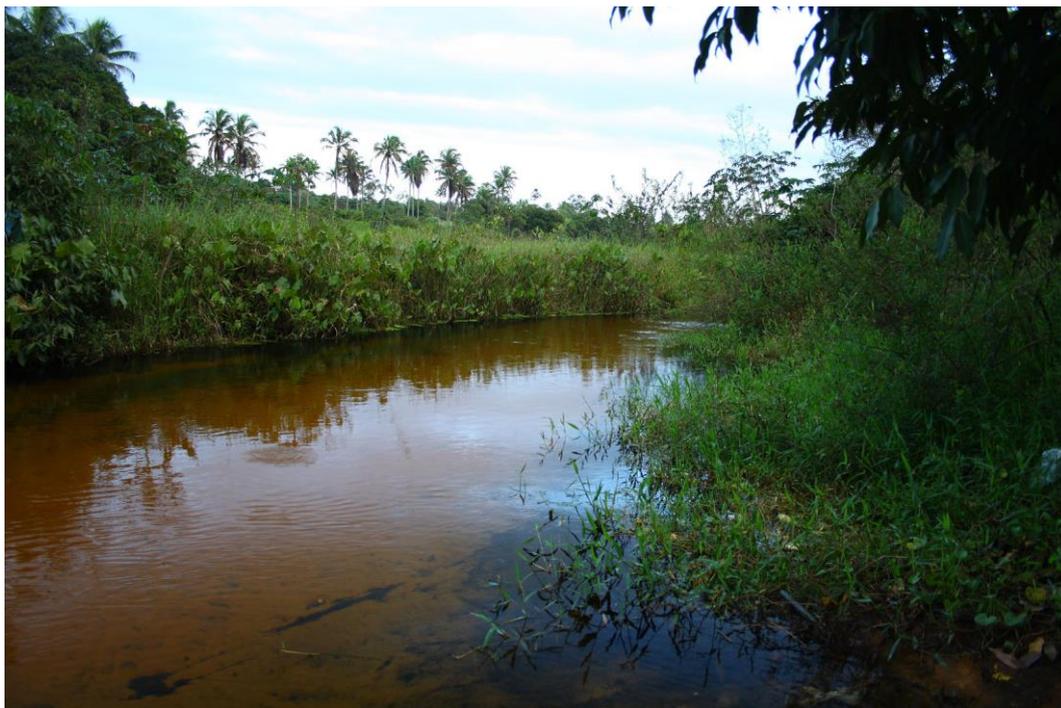
Durante as visitas ao campo para coletas realizadas nesta pesquisa, foram observadas margens bem preservadas pela presença de mata ciliar (Figura 14), como também trechos com ausência desta vegetação devido às ações antrópicas, principalmente em locais onde se utiliza o rio como forma de lazer e lavagem de roupa e animais. Foi possível observar em alguns trechos presença de plantas aquáticas, as quais ajudam na manutenção da biota aquática e no processo de autodepuração do rio, assim como a mata ciliar também exerce uma função importante nesse sentido.

Figura 14- Vegetação ciliar presente no baixo curso do rio Pitimbu.  
Fonte: Acervo do autor.

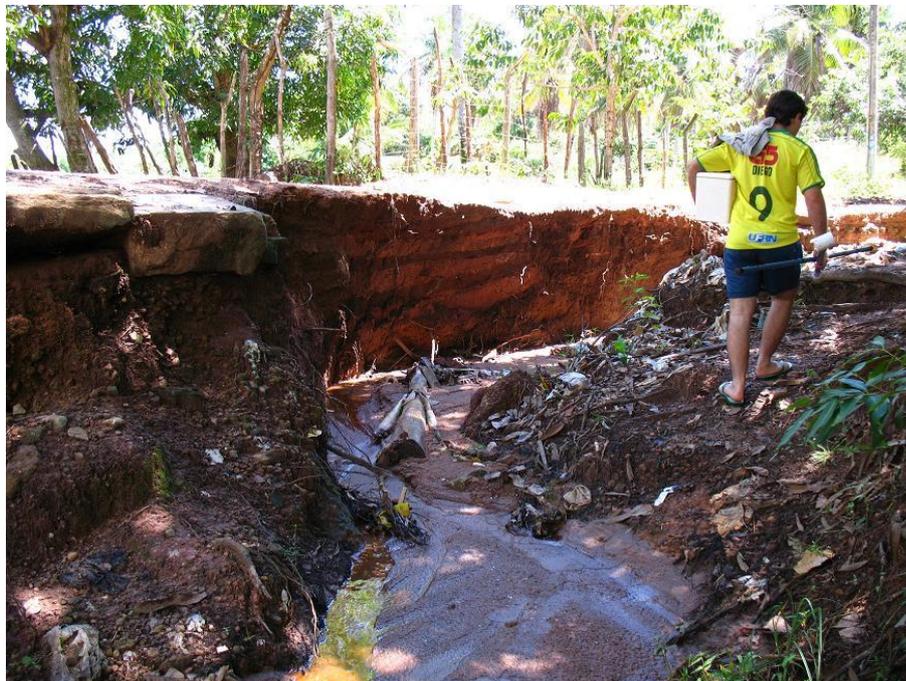
Figura 16- Erosão com presença de resíduos sólidos localizada nas proximidades da seção 2.  
Fonte: Acervo do autor.

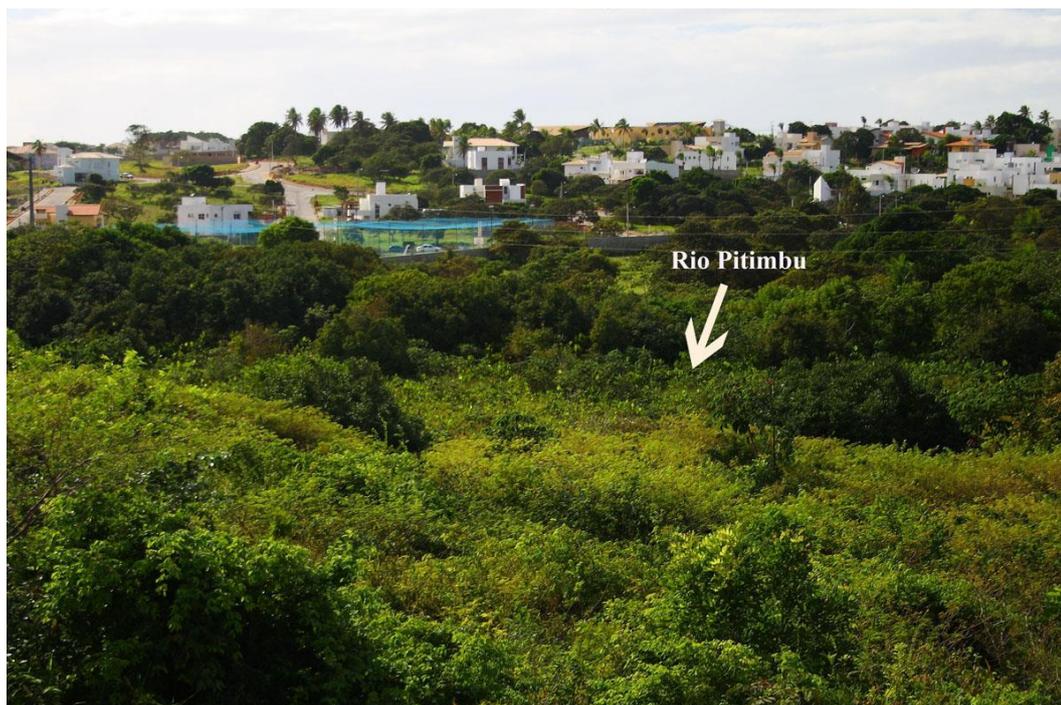
Entre as seções estudadas, observa-se um crescimento imobiliário acelerado ocupando áreas próximas ao rio. Na Figura 17 podem ser observados condomínios horizontais nas proximidades da calha do rio, em sua margem esquerda, e no mesmo local, observa-se uma densa vegetação que recobre as áreas próximas resistindo à especulação imobiliária. Próximo desse local também existe grandes erosões causadas pela ausência de vegetação e escoamento superficial (Figura 18), em um local de difícil visualização devido a presença de um muro que impede a visualização de quem trafega pela avenida mais próxima do local que fica na margem direita do rio.

Figura 17- Uso e ocupação do solo próximo ao rio.  
Fonte: Acervo do autor.

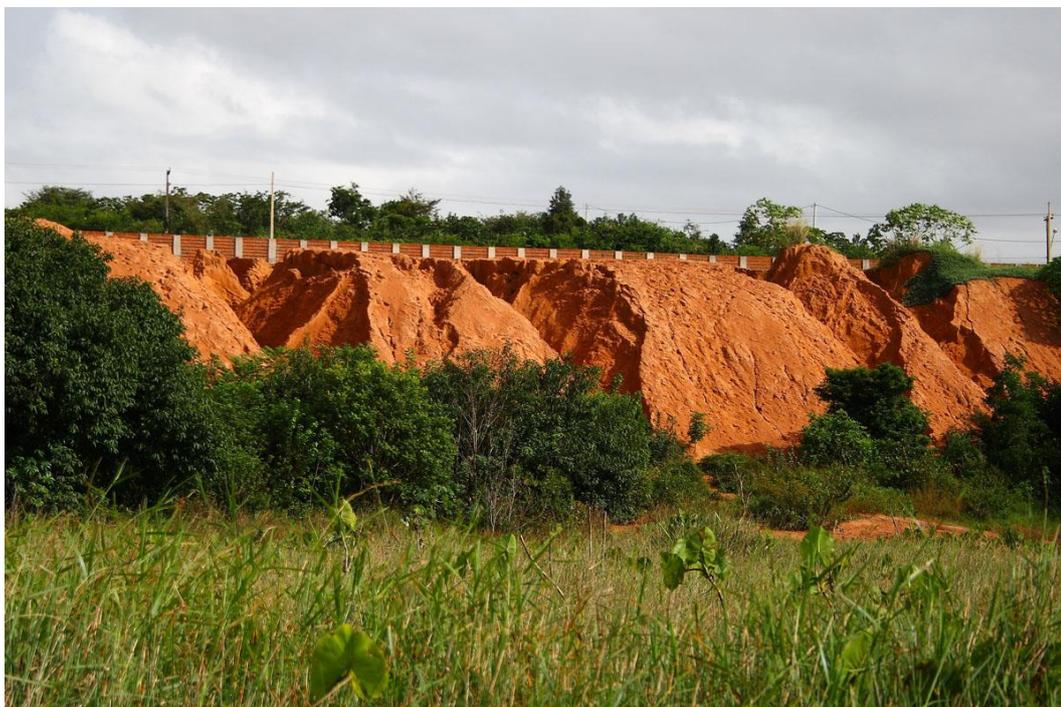
Figura 18- Erosões próximas ao rio Pitimbu entre as duas seções de estudo.  
Fonte: Acervo do autor.

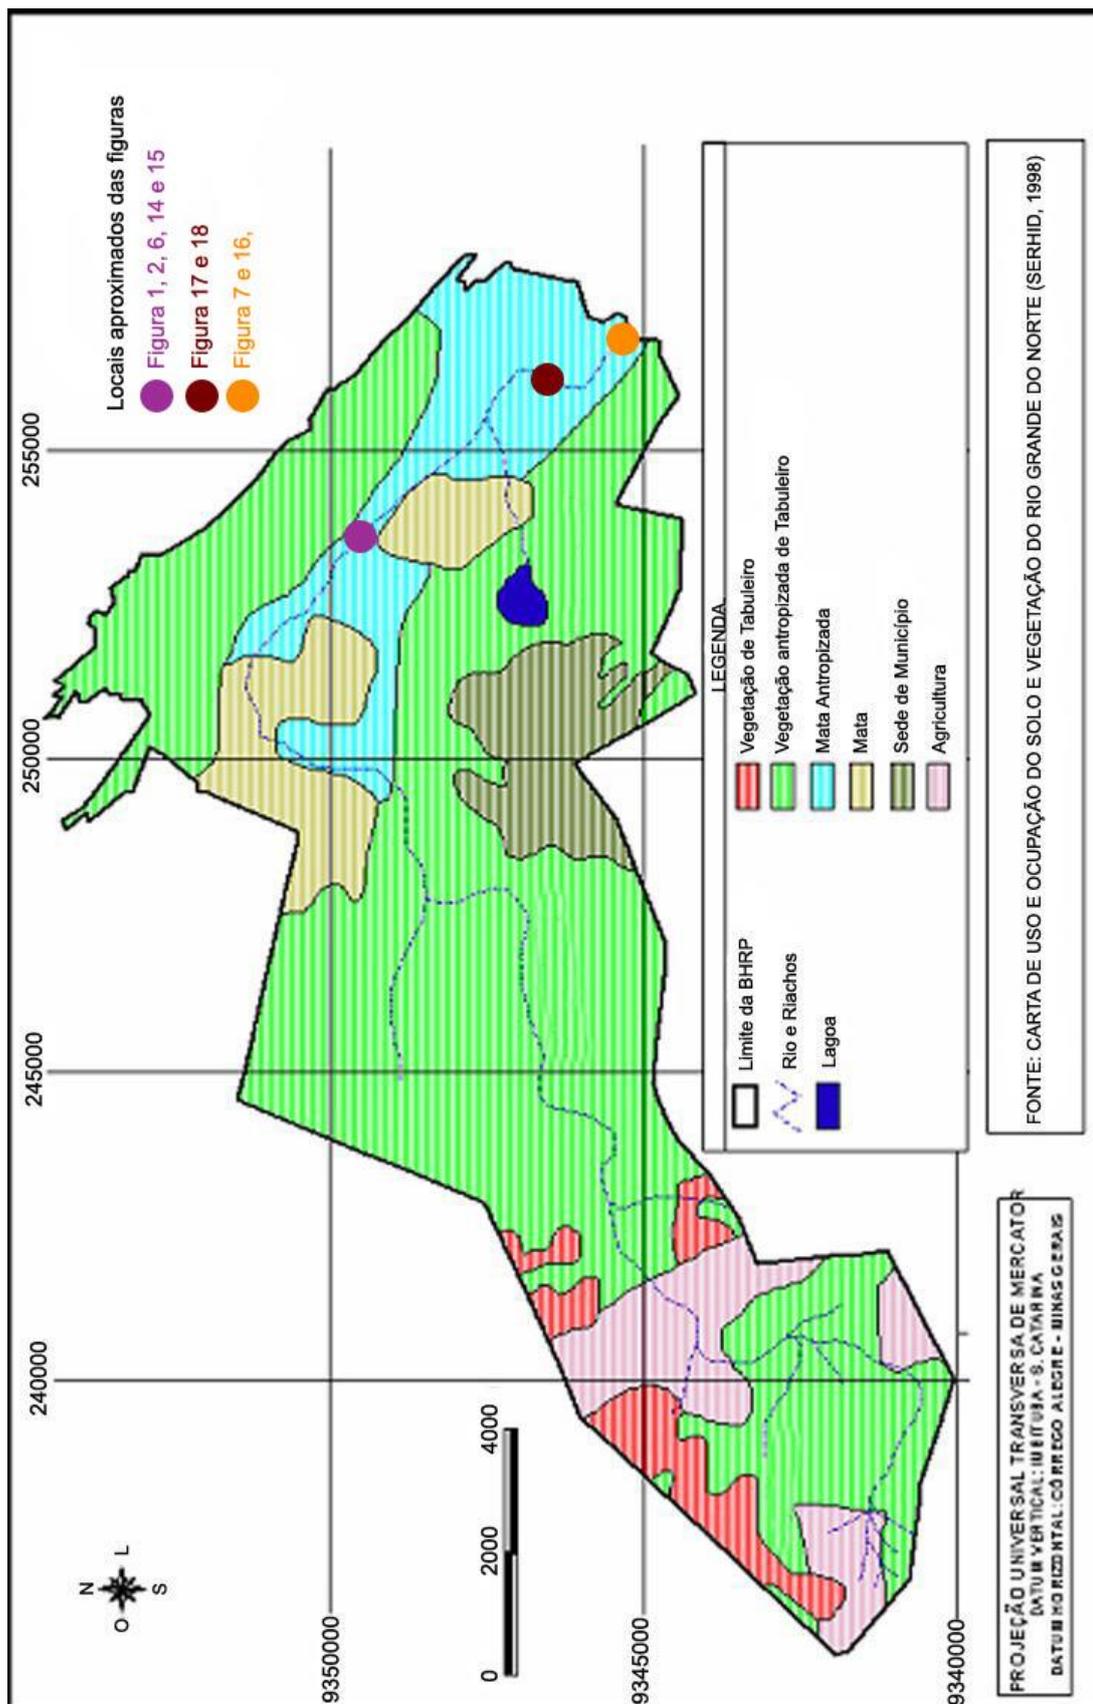
7% em relação à área da BHRP, respectivamente. Na figura 19 também é apresentado os locais onde foram tiradas as fotos apresentadas neste trabalho. Observa-se que a maior porcentagem da área da bacia é representada por vegetação alterada pelas atividades antrópicas e que as áreas urbanas e de agricultura, apesar de pequena porcentagem, são atividades muito impactantes, principalmente aos corpos aquáticos, visto que o saneamento não atende toda cidade e o uso de produtos tóxicos na agricultura sem as devidas precauções é fato constatado no trabalho realizado por Borges (2002).

Figura 19- Distribuição do uso e ocupação do solo na BHRP em 1998.  
 Fonte: Borges (2002).

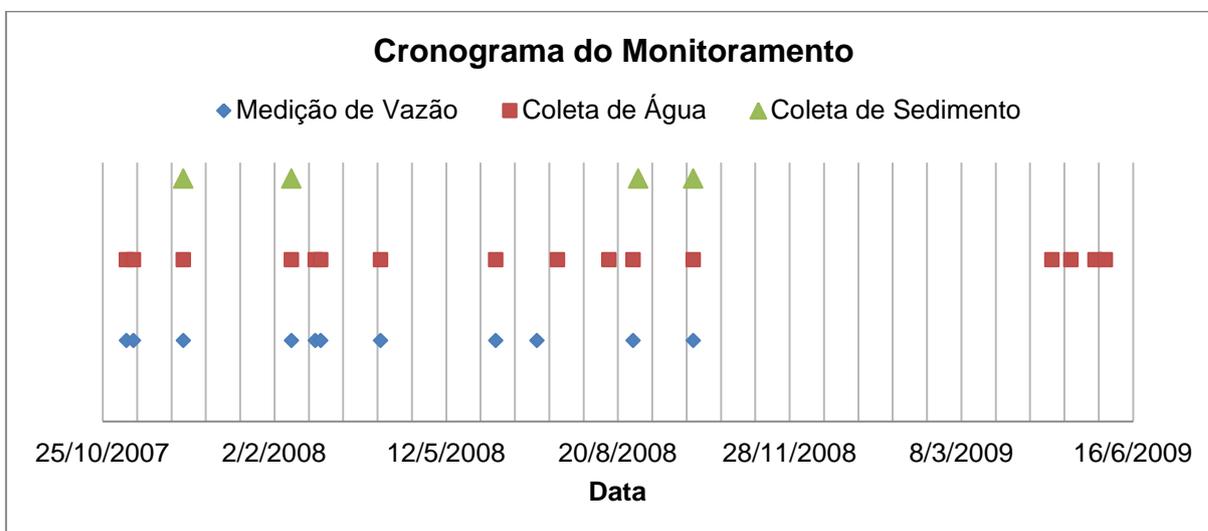
Figura 20- Cronograma do monitoramento apresentando as medições de vazão, coleta de água e coleta de sedimento, incluindo as quatro coletas de água extras realizadas em 2009.

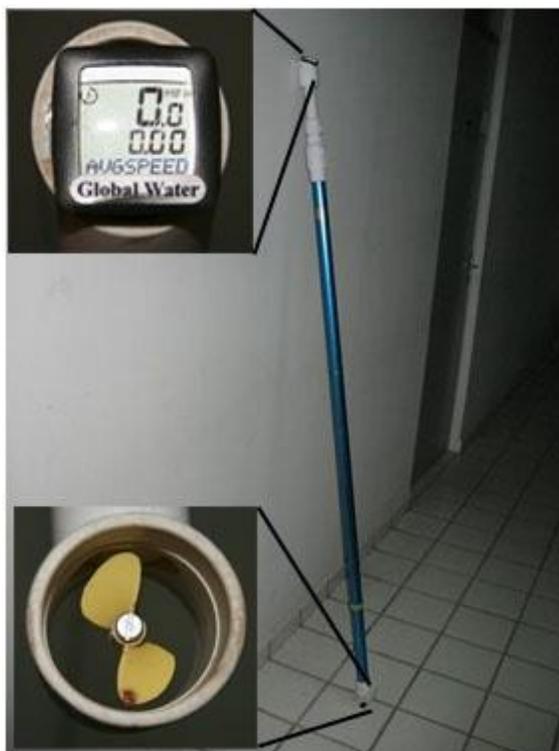
A medição da descarga líquida foi efetuada a vau utilizando micromolinete hidrométrico (Figura 21). O método que consiste em dividir a seção em verticais igualmente espaçadas, medindo-se a profundidade e a velocidade média em cada vertical. Para medição da velocidade média, a hélice do micromolinete era posicionada a 20% e 80% da profundidade achando a velocidade média através da média aritmética dessas velocidades pontuais. Nas verticais onde a profundidade era menor do que 30 cm foram realizadas somente uma medição de velocidade posicionando a hélice a 60 % da profundidade. A descarga líquida é obtida pelo somatório das vazões em cada vertical. No campo, cada seção foi dividida em verticais espaçadas a cada 0,5 m. Na medição da velocidade pontual, a hélice foi posicionada à 20 e 80 % da profundidade, com exceção em profundidades menores do que 30 cm, onde a medição era feita somente a 60 % da profundidade. Alguns aspectos importantes quanto ao uso do molinete: a) o posicionamento do corpo do operador deve ser a jusante do aparelho para não interferir no fluxo que atravessa a hélice; b) a haste de fixação do aparelho deve ser posicionada verticalmente à superfície da água e a hélice no sentido da corrente. Os dados obtidos foram manipulados com o objetivo de obter a descarga líquida em cada seção, o que foi efetutado utilizando planilha eletrônica MS Excel.

Figura 21- Micromolinetete usado para medição da vazão.  
Fonte: Acervo do autor.

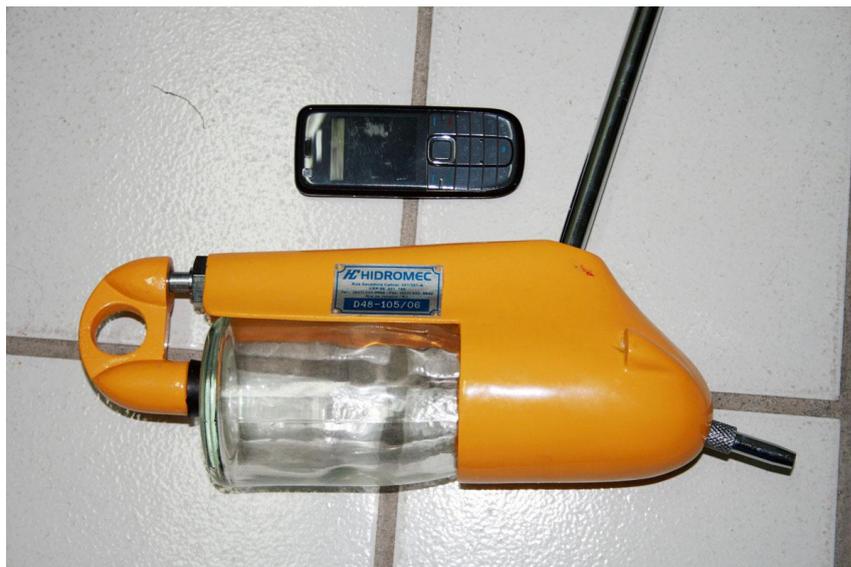
A amostragem de água para análise foi realizada utilizando um amostrador de integração na vertical modelo US DH-48 (Figura 22) o qual coleta a água de forma isocinética da superfície até próximo ao leito do rio. Esse equipamento é importante para a coleta de água em rios em que se deseja fazer análise de sólidos na água, pois a distribuição da concentração dos sólidos na calha fluvial não é uniforme. Esta coleta utilizou as verticais utilizadas na medição da velocidade com o micromolinetete. O método utilizado na amostragem é conhecido como “Igual Incremento de Largura” (IIL) que consiste em dividir a seção transversal ao rio em larguras de mesmo tamanho, e em cada vertical o amostrador deve descer e subir com velocidade constante (CARVALHO et al., 2000). A amostra da água coletada com o amostrador foi utilizada na análise de sólidos em suspensão e nas demais análises físico-químicas. Em cada coleta eram obtidos aproximadamente 2 litros de amostra, armazenada em garrafas plásticas translúcidas e transportadas diretamente para o laboratório para análises.

Figura 22- Amostrador US DH-48 usado para amostragem de água.  
Fonte: Acervo do autor.

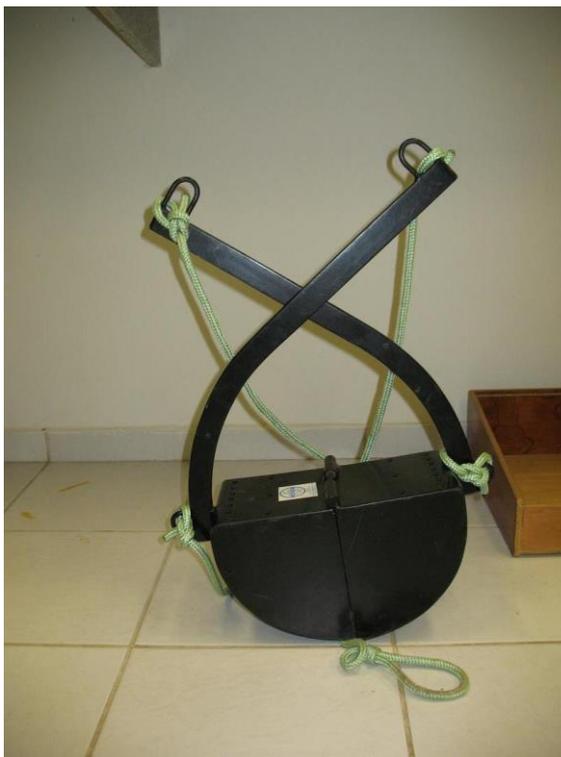
Outra coleta foi realizada em cada seção com o objetivo de analisar os teores de metais pesados no sedimento. As amostragens foram feitas somente na porção superficial do sedimento do leito, onde estas não ultrapassaram 20 cm de profundidade.

Figura 23- Amostrador utilizado para a coleta de sedimento para análise biológica.  
Fonte: Acervo do autor.

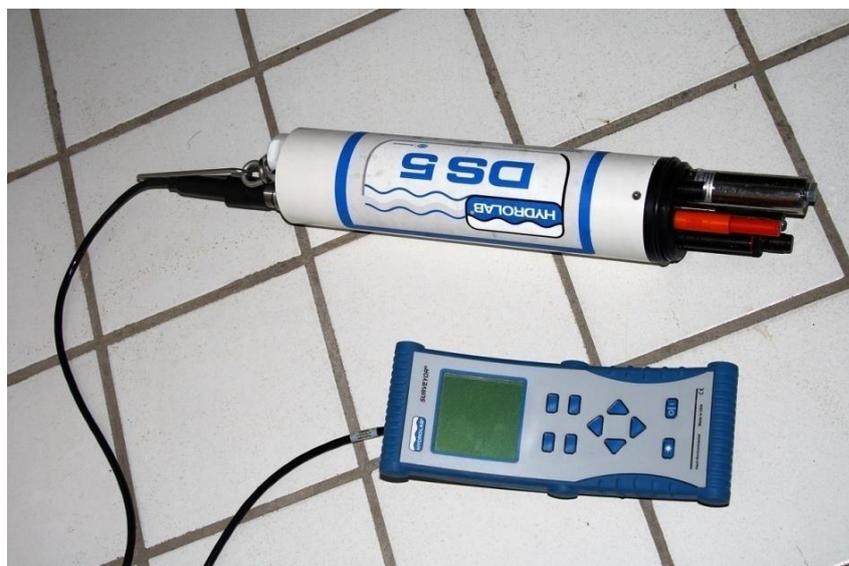
Figura 24- Sonda DS5 da Hydrolab utilizada em campo.  
Fonte: Acervo do autor.
