**UNIVERSIDADE FEDERAL DO RIO GRANDE DO NORTE**  
**CENTRO DE TECNOLOGIA**  
**PROGRAMA DE PÓS-GRADUAÇÃO EM ENGENHARIA SANITÁRIA**

**ESTUDO DOS ASPECTOS QUALITATIVOS E QUANTITATIVOS DA ÁGUA E DO  
SEDIMENTO NO BAIXO CURSO DO RIO PITIMBU (RN)**

Dissertação apresentada ao Programa de Pós-graduação em Engenharia Sanitária, da Universidade Federal do Rio Grande do Norte, como requisito à obtenção do título de Mestre em Engenharia Sanitária.

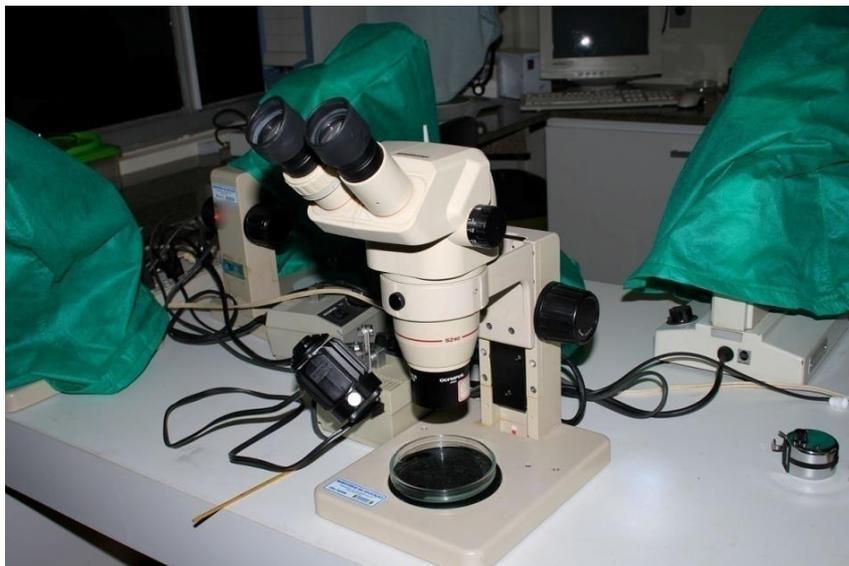
(1981) e Costa, *et al* (2006), além de pesquisas na internet e em outros livros e apostilas foram importantes na identificação dos organismos. Para auxiliar nesta identificação, foi utilizada uma lupa de aumento com uma ampliação de 880 vezes (Figura 25).

Figura 25- Lupa utilizada para auxílio na identificação dos macroinvertebrados.  
Fonte: Acervo do autor.

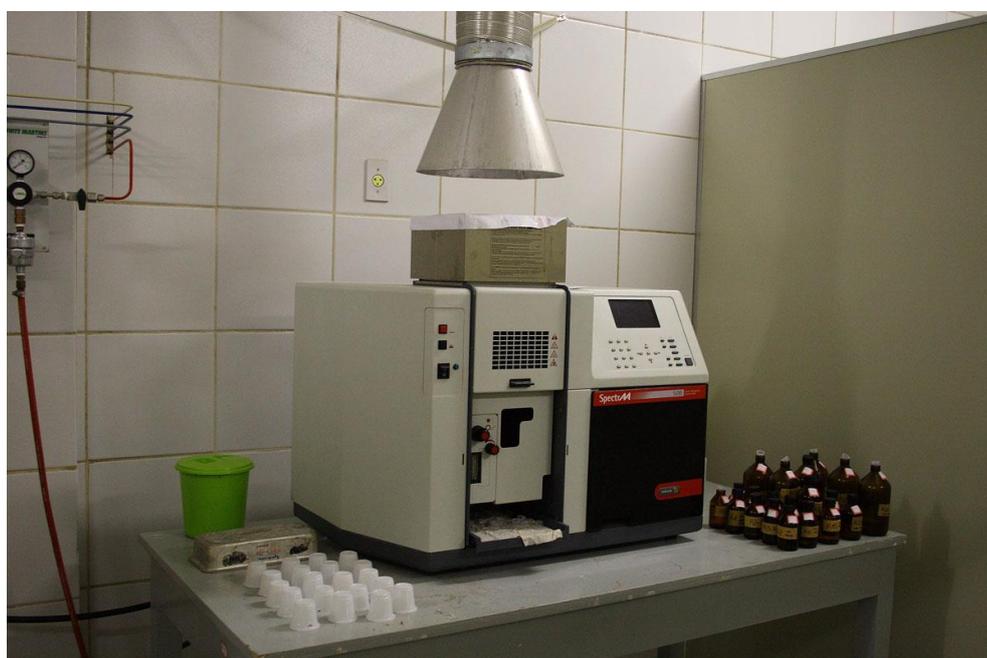
Figura 26- Espectrofotômetro de absorção atômica para medição de metais pesados.  
Fonte: Acervo do autor.

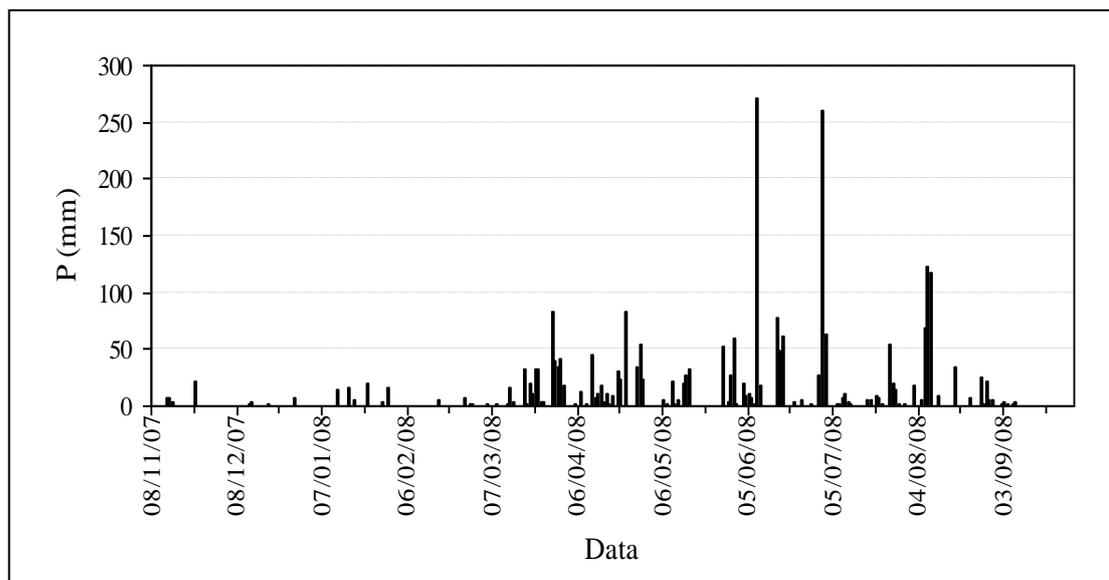
Os registros históricos de precipitação obtidos na Estação do LARHISA/UFRN em Natal estão apresentados na Figura 27. É possível observar que a estação chuvosa iniciou-se na primeira quinzena de março de 2008 e finalizou em agosto de 2008. O total precipitado no período foi de 2495mm, valor acima da média histórica anual dos últimos 7 anos para o município de Natal, que é 2057 mm. Nesse ano ocorreram eventos excepcionais em 08/06/2008 e 01/07/2008, com lamina precipitada igual a 270 mm e 260 mm, respectivamente.

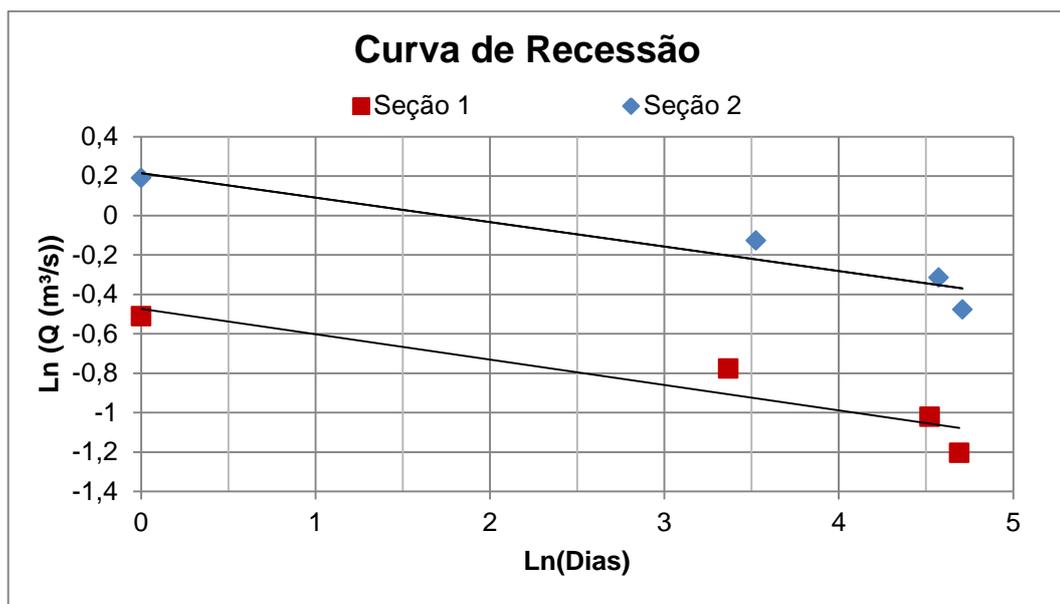
Figura 28- Comportamento da recessão durante o período seco na bacia.

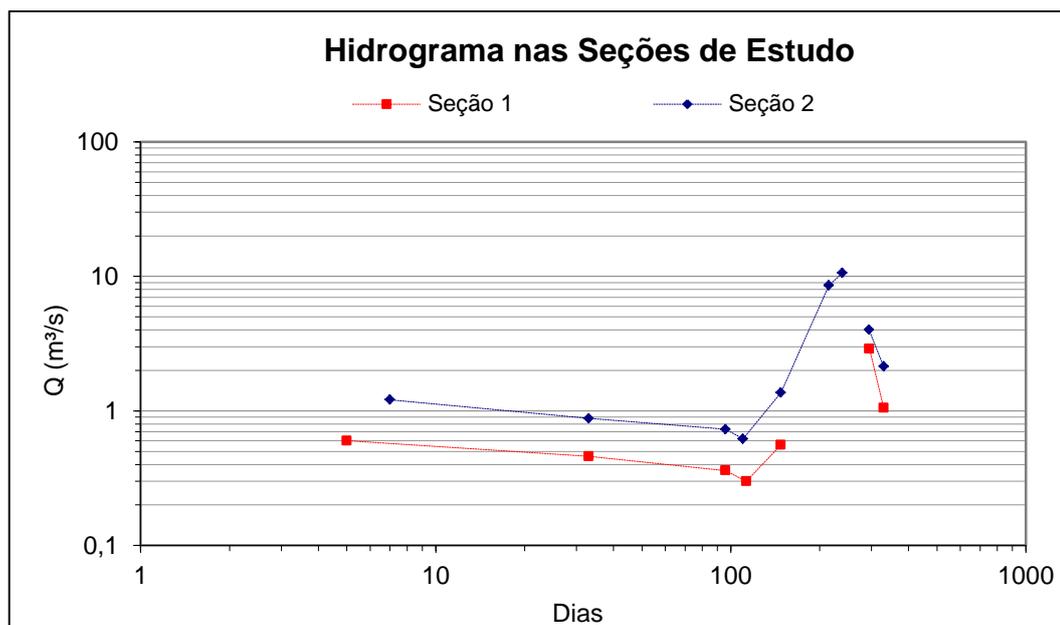
O período chuvoso pode ser observado na Figura 29, através do comportamento do hidrograma após a quarta medição. Os eventos de chuva produziram um aumento da vazão a valores máximos iguais a 10,6  $m^3/s$ , valor 17 vezes maior do que a vazão correspondente ao final da recessão. Tal comportamento reflete a contribuição superficial proveniente das áreas impermeáveis na bacia. O decaimento do hidrograma (uma vez terminado o período chuvoso) reflete a liberação da água armazenada no solo e nas zonas inundáveis do leito secundário da calha fluvial. Durante os eventos extremos, o transbordamento da seção transversal do rio nas seções de estudo impediu a medição da velocidade a vau com o micromolinete por causa do aumento da profundidade e velocidades de corrente elevadas. Na seção 2, a profundidade atingiu 1,35 m e a velocidade pontual alcançou 1,33 m/s, porém foi possível realizar a medição sobre a ponte.

Figura 29- Comportamento da vazão nas seções de estudo em escalas logarítmicas.

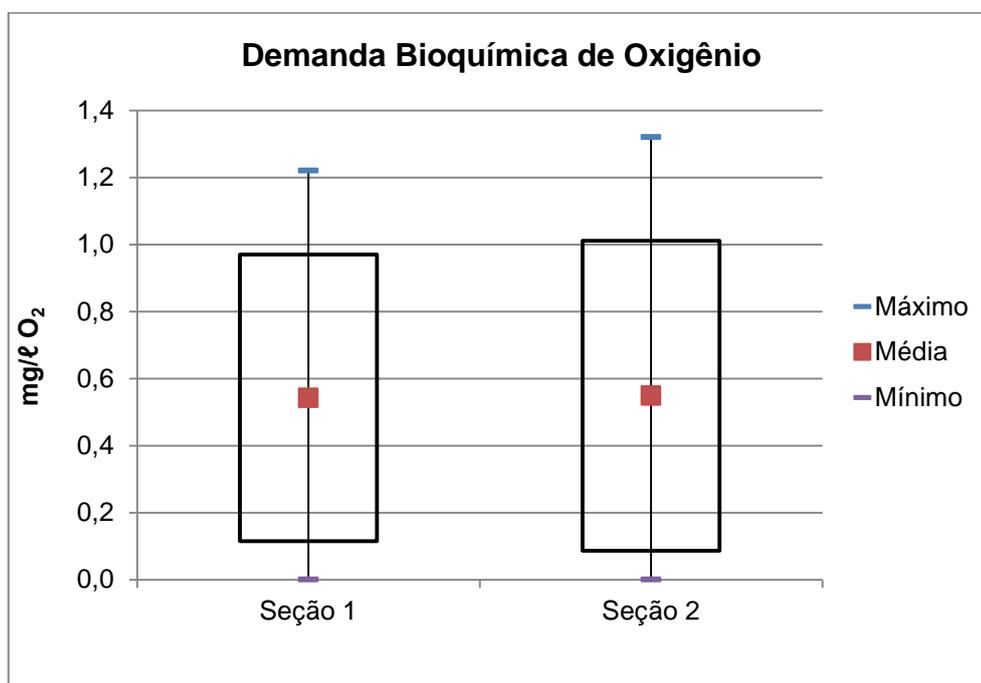
confirma esses resultados. Fatores associados à ocupação humana e ausência de rede coletora de esgotos são responsáveis por altas concentrações de  $DBO_5$ . No entanto, o estudo realizado por Guimarães Segundo (2002) também obteve valores muito baixo de  $DBO_5$  nas mesmas seções estudadas. A resolução CONAMA 357/2005 associa a corpos aquáticos de Classe 1 à valores de concentração de  $DBO_5$  a  $20^\circ\text{C}$  inferiores a  $3\text{ mg/l}$  de  $O_2$ , e os resultados não ultrapassaram  $1,3\text{ mg/l}$  mostrando que os resultados de  $DBO_5$  foram muito baixo.

Figura 30- Distribuição da demanda bioquímica de oxigênio em ambas as seções.

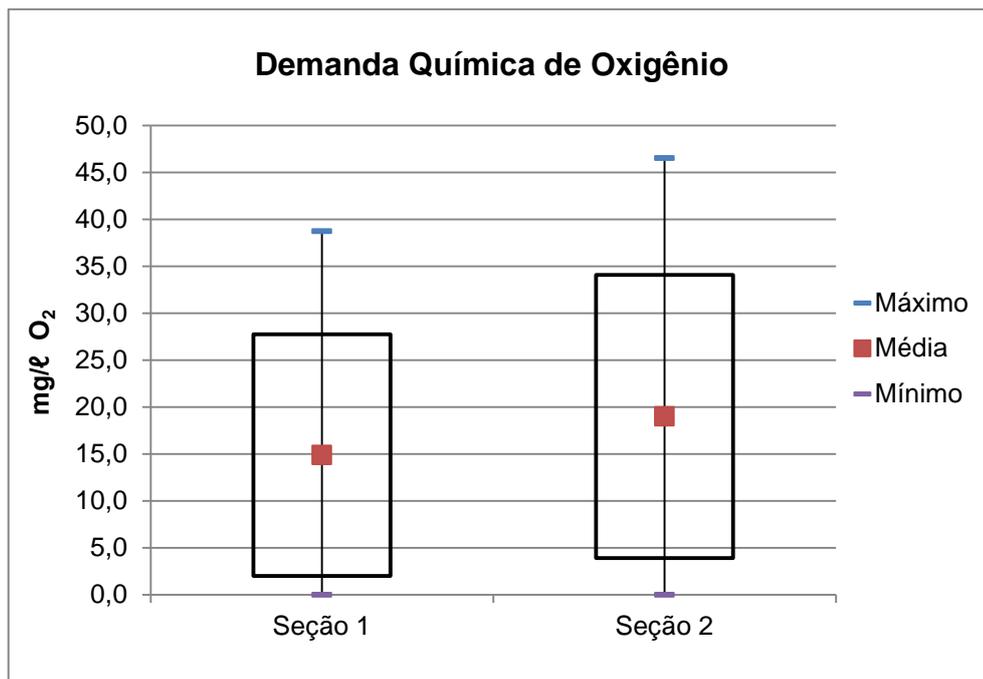
Os valores médios observados para a variável DQO (Figura 31) nas seções 1 e 2 foram  $14,9$  e  $19\text{ mg/l}$  de  $O_2$ , com máximos de  $38,8$  e  $46,5\text{ mg/l}$  de  $O_2$ , respectivamente. Apesar de serem observadas concentrações de DQO mais altas na seção 2, os valores obtidos não sinalizaram ocorrência de contaminação por efluentes no baixo curso do rio. A resolução CONAMA 357/2005 não estabelece limites para a DQO nas classificações dos corpos d'água.

Figura 31- Distribuição da demanda química de oxigênio em ambas as seções.

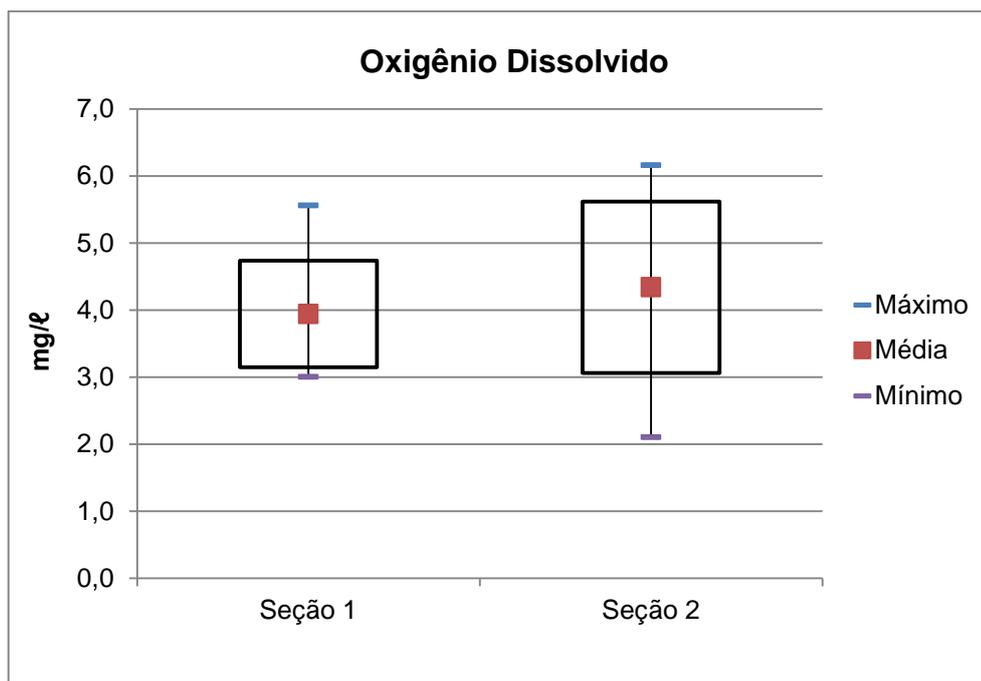
Os resultados obtidos para o Oxigênio Dissolvido (OD) (Figura 32) sinalizaram más condições de qualidade da água. Os valores obtidos variaram entre 3,0 e 5,6 mg/l com média de 3,9 mg/l O<sub>2</sub> e 2,1 a 6,2 mg/l com média de 4,3 mg/l de O<sub>2</sub> nas seções 1 e 2 respectivamente. A resolução CONAMA 357/2005 estabelece que os valores de OD não podem ser inferior a 4 mg/l para corpo aquático da Classe 3, variando entre 2 mg/l e 4 mg/l para os corpos aquáticos da Classe 4. Nessa Classe, o uso da água é restrito a navegação e harmonia paisagística.

Figura 32- Distribuição de oxigênio dissolvido em ambas as seções.

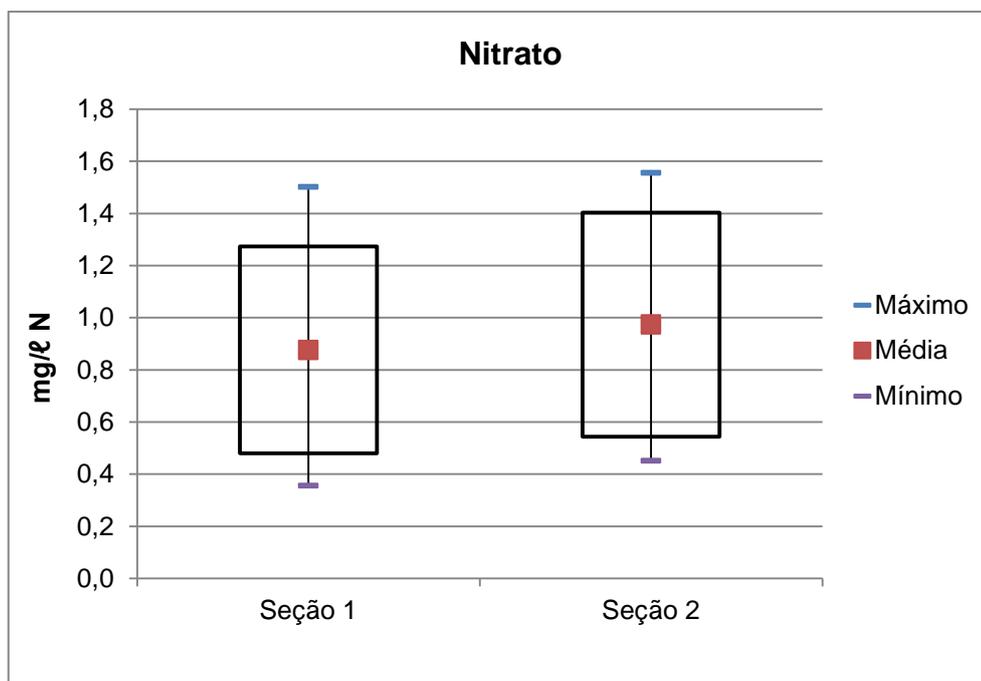
resolução CONAMA 357/2005, o limite de nitrato estabelecido é na ordem de 10 mg/L N para qualquer que seja a classe do rio, e também esse mesmo valor é o limite estabelecido na portaria 518/2004 do Ministério da Saúde para água de abastecimento humano.

Figura 33- Distribuição de concentrações de nitrato em ambas as seções.

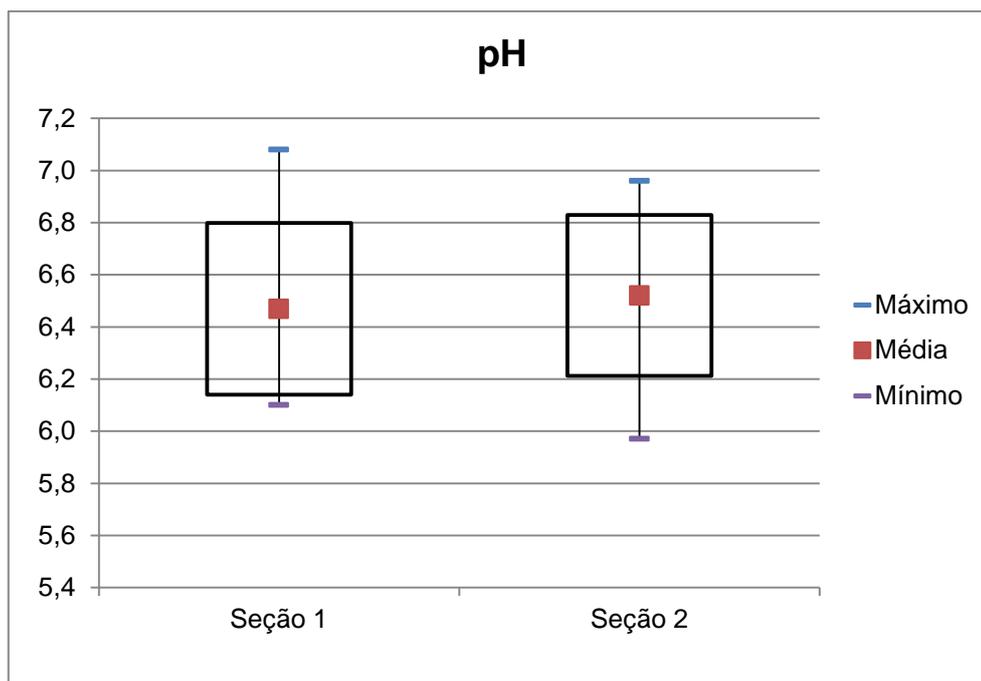
Os valores de pH observados no estudo (Figura 34) não comprometem a qualidade da água para consumo humano. A resolução CONAMA 357/2005 estabelece que os corpos aquáticos de água doce, independente da classe, devem apresentar pH variando entre 6 e 9. Os valores médios de pH nas seções de estudo foram 6,47 (seção 1) e 6,52 (seção 2). No entanto, a maioria das medições do pH apresentou valores variando entre 6,14 e 6,83, refletindo um pH levemente ácido.

Figura 34- Distribuição de pH em ambas as seções.

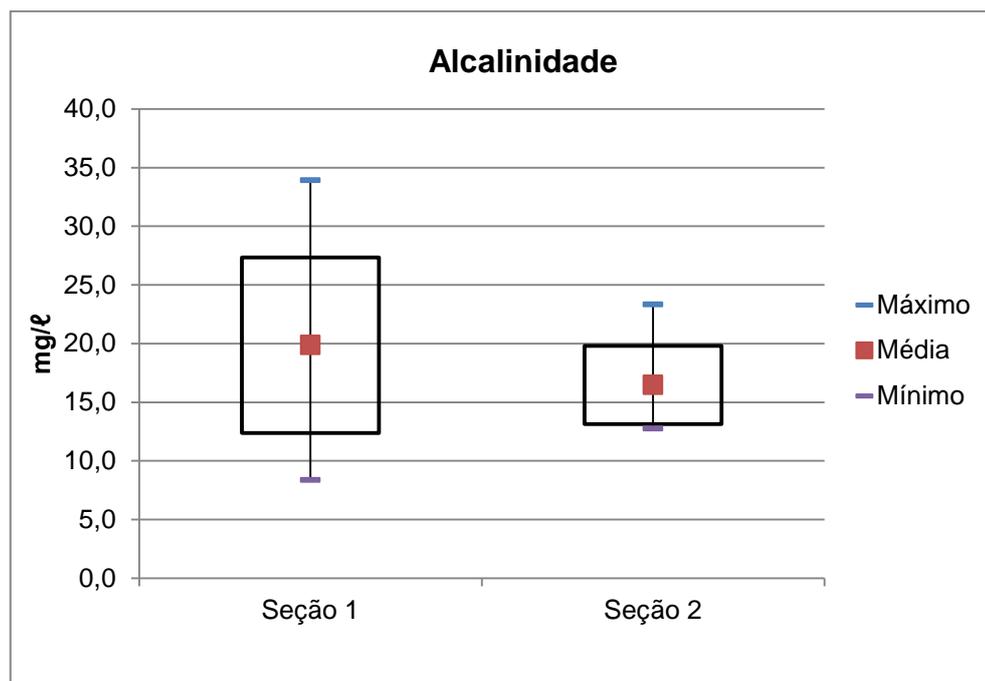
Na seção 1, a alcalinidade variou entre 8,4 e 33,9 com média de 19,9. Na seção 2, a variação foi de 12,7 a 23,3 com média de 16,5 (Figura 35). Assim como na medição de pH, não foram observadas diferenças significativas dos valores observados nas duas seções. Apesar disso, observou-se maior variabilidade nos valores da seção 1, enquanto que na seção 2 os valores obtidos apresentaram pequenas variações, apresentando também concentrações menores do que as observadas na seção 1. A resolução CONAMA 357/2005 não regulamenta valores para alcalinidade para corpos aquáticos.

Figura 35- Distribuição de alcalinidade em ambas as seções.

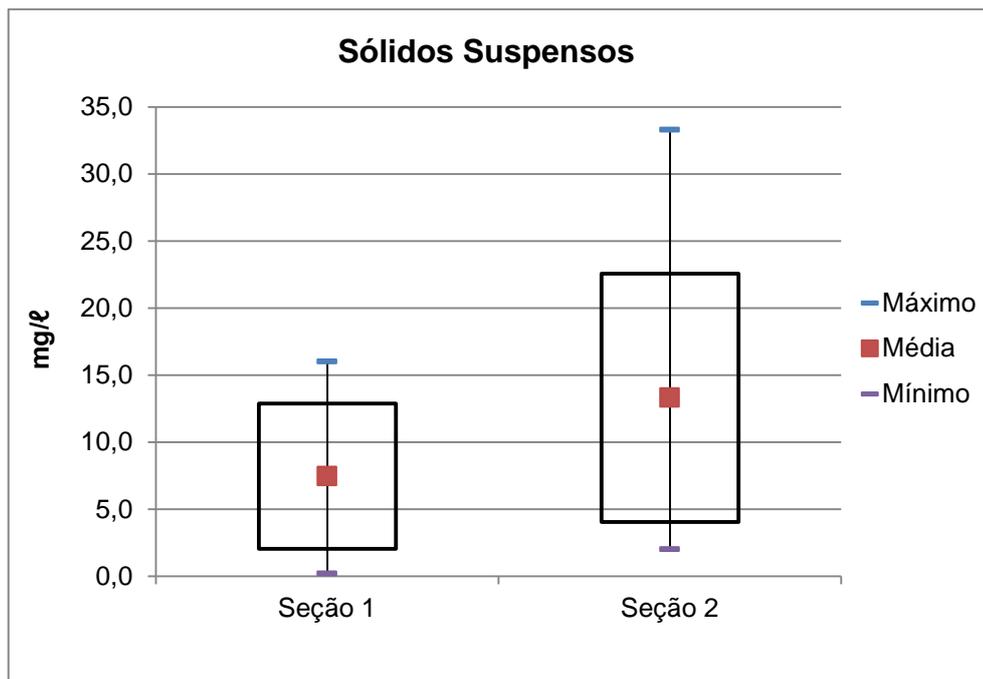
No que se refere aos sólidos em suspensão (Figura 36), os valores médios observados foram 7,5 e 13,3 mg/l, com máximos de 16 e 33,3 mg/l e mínimas de 0,2 e 2 mg/l para as seções 1 e 2 respectivamente. Foram observadas concentrações de sólidos suspensos mais elevadas na seção 2. Para os sólidos totais (Figura 37), os valores médios foram 86,1 e 86,7 mg/l, com máximos de 129 e 128 mg/l e mínimos de 48 e 30 mg/l para as seções 1 e 2 respectivamente. Verificou-se pequena variação quanto aos sólidos totais entre as duas seções.

Figura 36- Distribuição de sólidos em suspensão em ambas as seções.

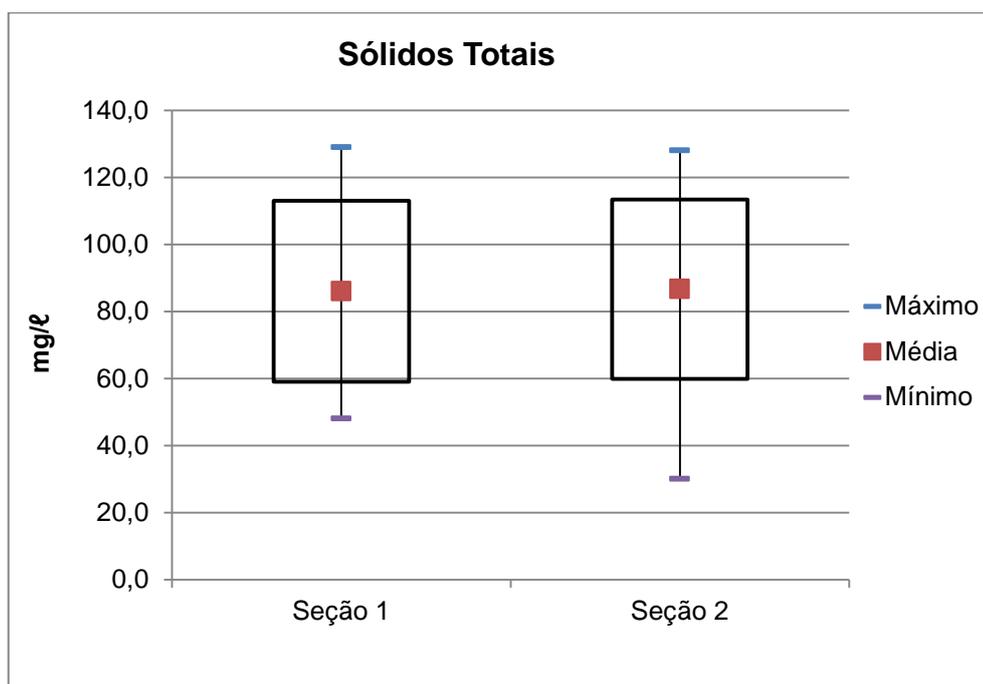
Figura 37- Distribuição de sólidos totais em ambas as seções.
