**ESTUDO PRELIMINAR À ANÁLISE DO COLAPSO  
PROGRESSIVO EM EDIFÍCIOS DE ALVENARIA  
ESTRUTURAL SOBRE ESTRUTURA DE TRANSIÇÃO EM  
CONCRETO ARMADO**

Dissertação apresentada ao Programa de Pós-graduação em Engenharia Civil, da Universidade Federal do Rio Grande do Norte, como requisito final à obtenção do título de Mestre em Engenharia Civil.

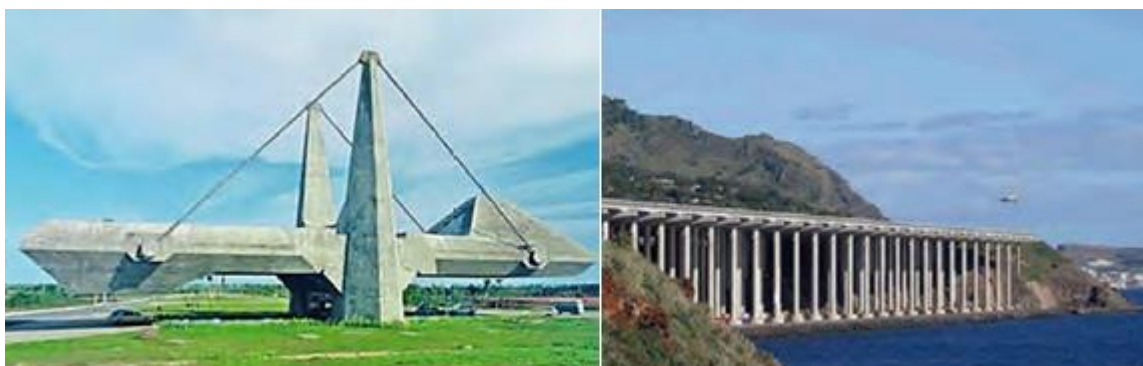
Figura 2.2 – À esquerda, exemplo de estrutura sem redundância; à direita, exemplo de estrutura redundante. Fonte: adaptado de Laranjeiras (2011).

A Figura 2.2 ilustra exemplos de avaliação da redundância em estruturas.

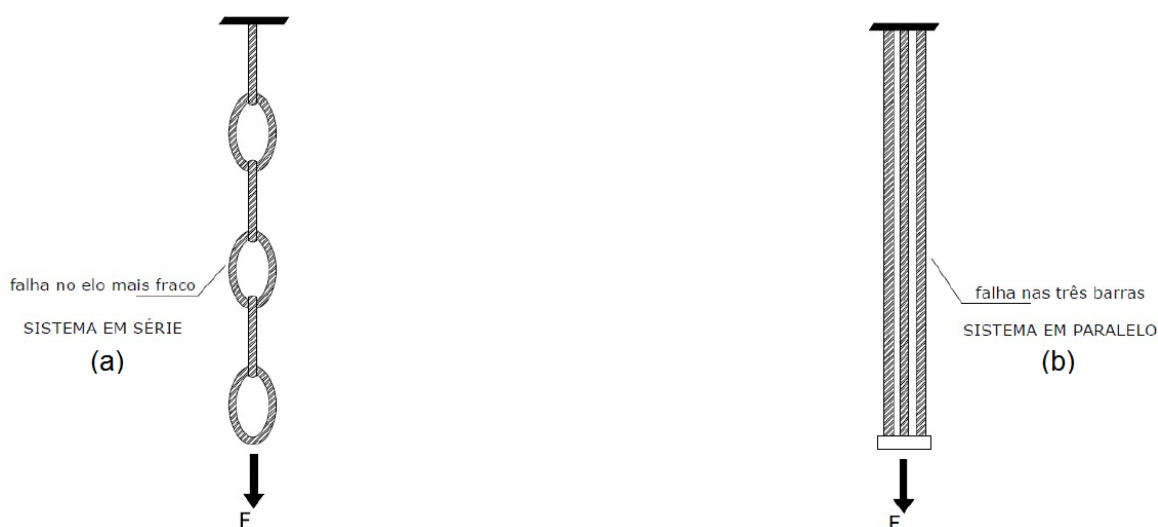
Figura 2.10 – Idealização de sistemas (a) em série e (b) em paralelo. Fonte: adaptado de Nogueira (2010) apud Felipe (2017).

De acordo com Nogueira (2010) apud Felipe (2017), a falha de um elemento em um sistema em série conduz à falha da estrutura e, portanto, a probabilidade de sobrevivência da idealização em série é medida pela confiabilidade do elemento mais frágil. Já na idealização em paralelo, a resistência do sistema é definida pela resistência de todos os seus elementos, ou seja, se um dos elementos não falha, o sistema também não falha. Neste caso, o elemento com maior confiabilidade controla a falha do sistema.

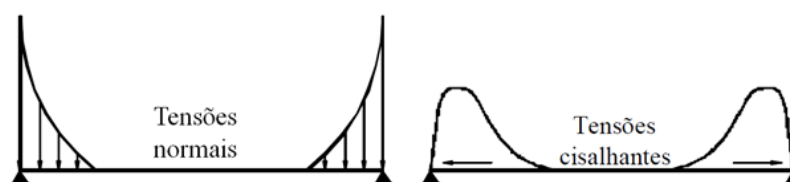
Figura 2.17 – Distribuição de tensões no sistema parede-viga. Fonte: adaptado de Barbosa (2000).

A configuração do arco interfere na distribuição do carregamento que atua na viga de suporte, de modo que as cargas localizadas no centro da viga migram e se concentram na região dos apoios. A Figura 2.17 ilustra a distribuição de tensões no sistema parede-viga.

(a) Concentrações de tensões na base da parede

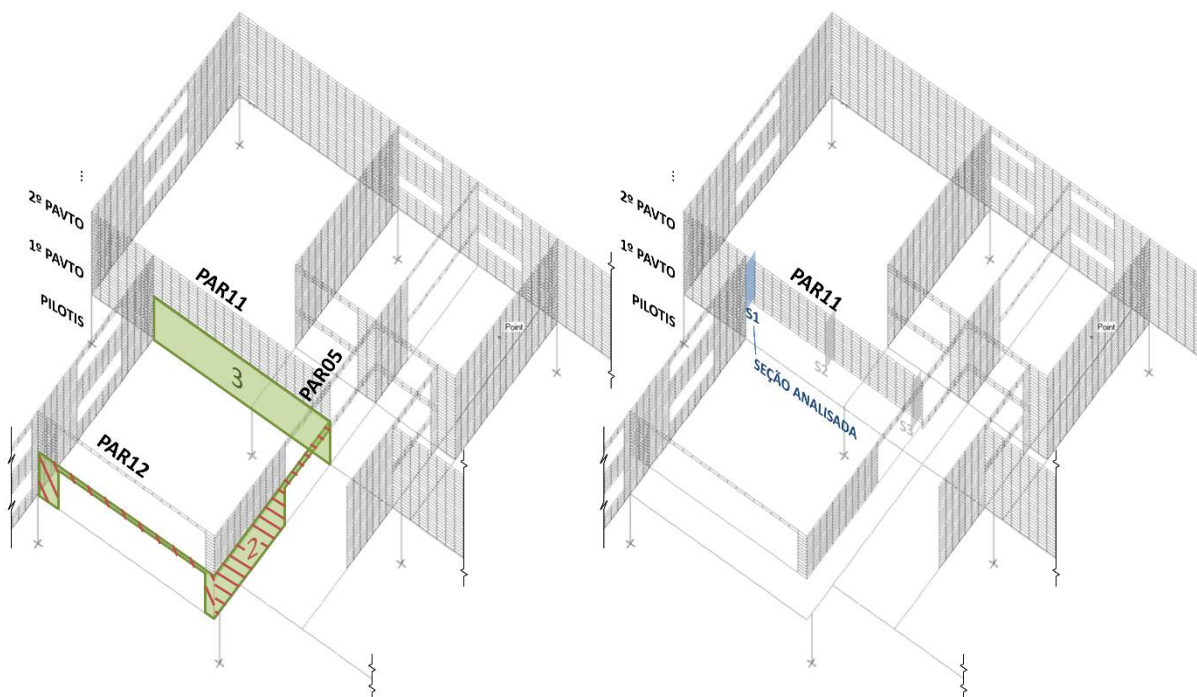
Figura 4.61 – Indicação dos trechos removidos nos Modelos 2 e 3 (à esquerda) e da seção vertical estabelecida para análise das tensões normais (à direita) para as remoções no primeiro pavimento, em vista tridimensional.
