**UNIVERSIDADE FEDERAL DO RIO GRANDE DO NORTE
CENTRO DE TECNOLOGIA
PROGRAMA DE PÓS-GRADUAÇÃO EM ENGENHARIA CIVIL**

**ARGAMASSAS DO GRUPO ESCOLAR AUGUSTO SEVERO/RN:
CARACTERIZAÇÃO E INCIDÊNCIA DE MANIFESTAÇÕES
PATOLÓGICAS**

Dissertação apresentada ao Programa de Pós-graduação, em Engenharia Civil, da Universidade Federal do Rio Grande do Norte, como requisito parcial à obtenção do título de Mestre em Engenharia Civil.

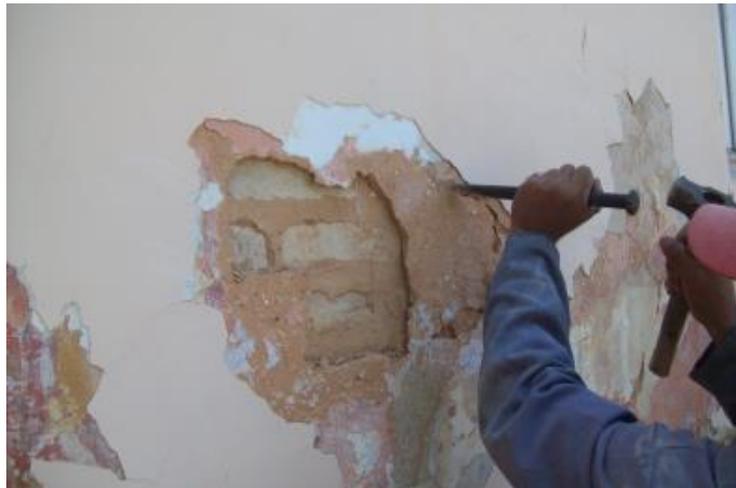
Para demarcação e coleta das amostras das argamassas, usou-se uma talhadeira e um martelo como ilustrado na Figura 3.4 e 3.5, que mostram a coleta na fachada e uma coleta em ambiente interno. Durante a extração da amostra da fachada, representada na Figura 3.4, o revestimento foi sofrendo desagregação, devido a isso o local ficou com maior abertura do que o local de coleta nos ambientes internos.

Figura 3.4: Coleta da amostra na fachada frontal do GEAS.

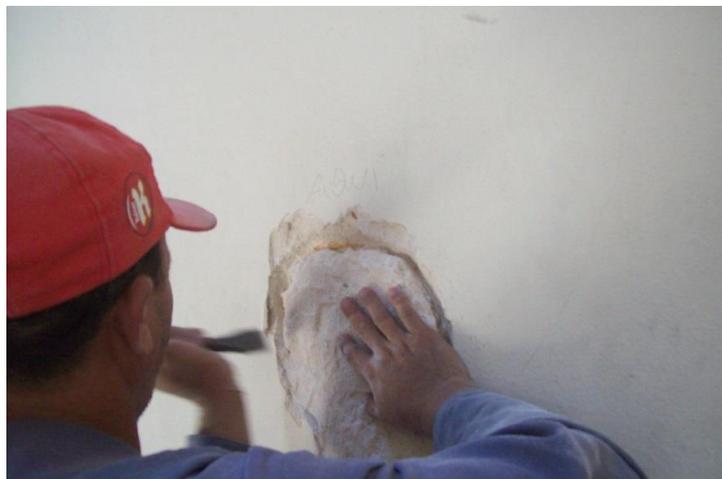
Figura 3.5: Coleta da amostra em ambiente interno do GEAS.

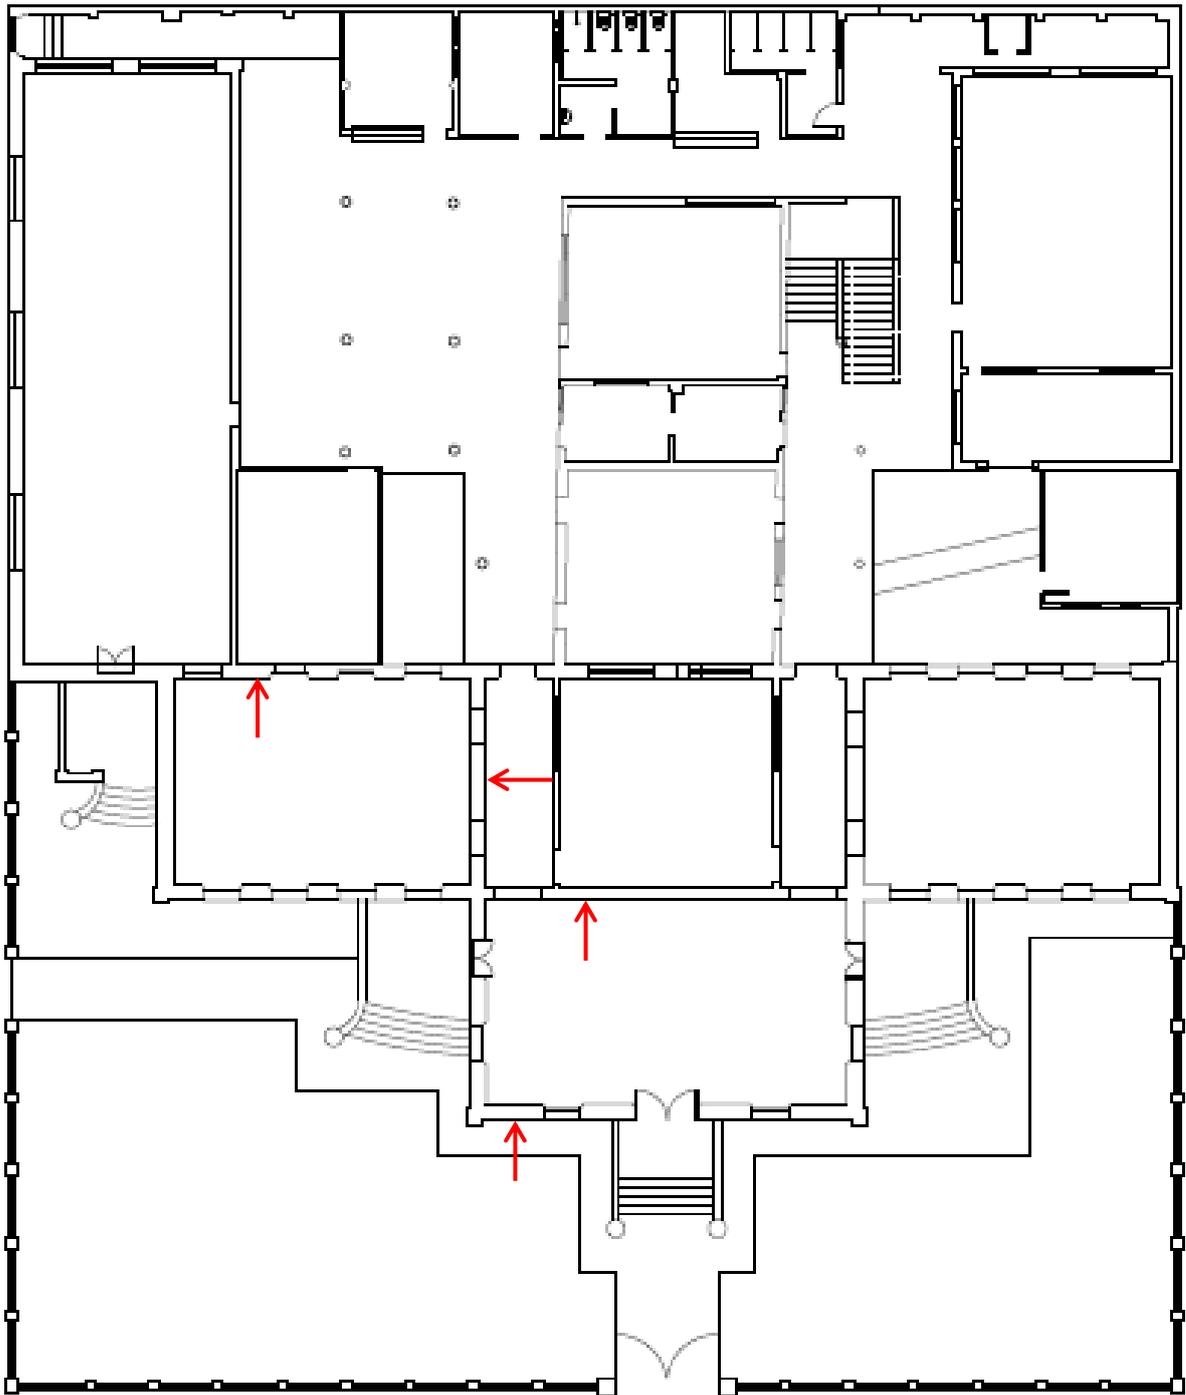
As amostras foram retiradas a uma altura aproximada de 1,50m do nível do piso. Foram coletadas 4 exemplares, um da fachada frontal, um do ambiente 01 (vestíbulo), um do ambiente 02 (sala de aula) e um do corredor 01. A Figura 3.6 indica na planta baixa da edificação o local de retirada de cada amostra. No Quadro 3.1, as Figuras de 3.7 a 3.14 ilustram para melhor visualização em escala maior, os locais de retirada das amostras e suas respectivas imagens ao lado.

Figura 3.6: Planta Baixa do GEAS. As setas indicam o local da retirada das amostras.

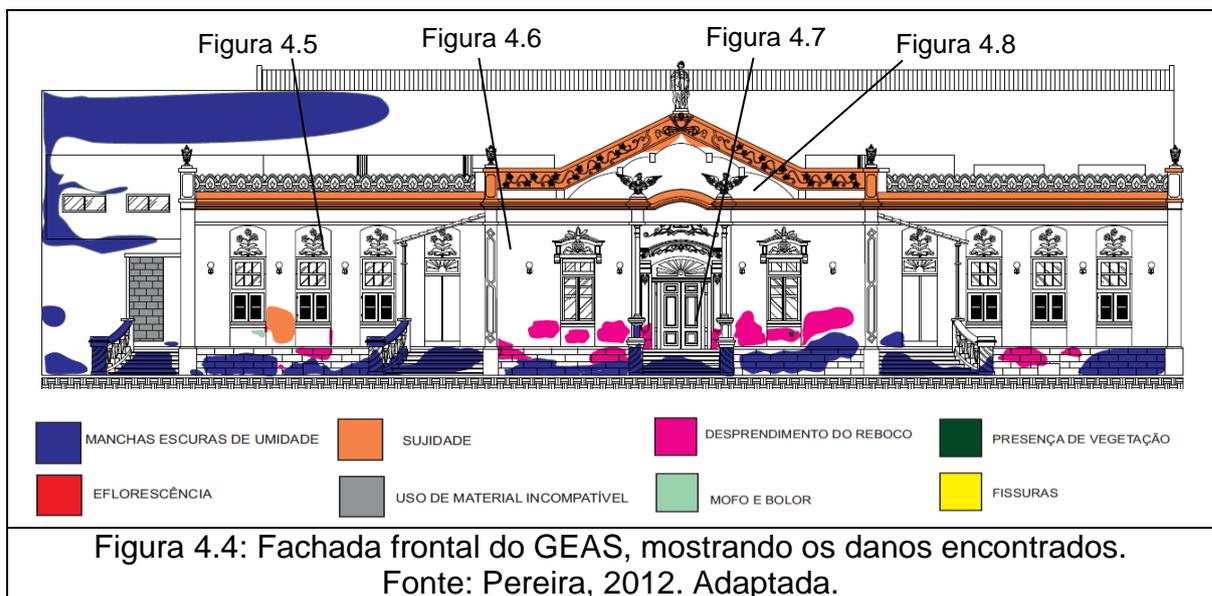
Quadro 4.1: Mapa de danos na fachada frontal.

O Quadro 4.1 ilustra o mapeamento de danos da fachada frontal com indicação das imagens da fachada referente a cada figura. Na Figura 4.4 é possível observar manchas devido a umidade, desprendimento do revestimento e manchas de sujeidade na parte de cima da fachada, na cimalha e nos detalhes arquitetônicos. Nas Figuras 4.5 a 4.8 essas manifestações patológicas são melhores observadas.

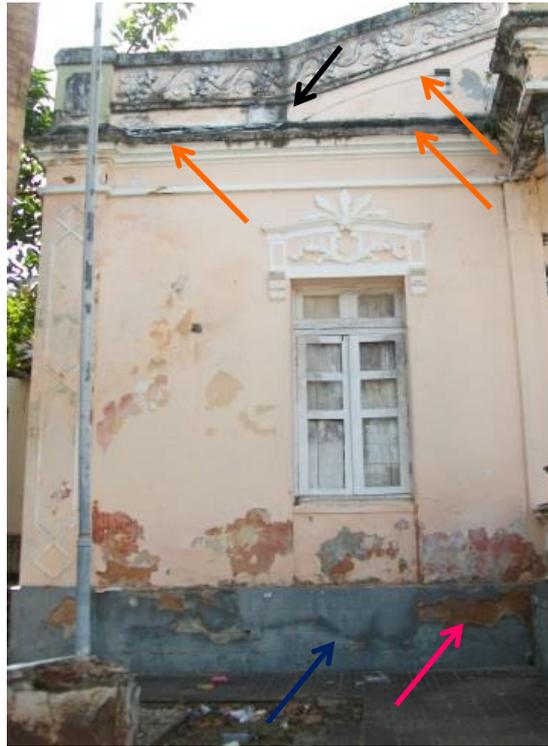
A Figura 4.6 ilustra detalhe da fachada com manchas de umidade na parte inferior da fachada (indicada pela seta azul), acompanhada de desprendimento do revestimento (indicado pela seta rosa) em alguns pontos, além de manchas de sujeira (indicada pela seta laranja). As manchas de umidades foram causadas pela umidade ascensional, devido a absorção de água por capilaridade, como relatado anteriormente. A presença da água pode ter causado a expansão do revestimento e seu consequente desprendimento, como mencionado anteriormente.

Na Figura 4.6 a saliência da cimalha e dos detalhes arquitetônicos na parte superior favoreceram o incremento de sujeira observado no detalhe da fachada do GEAS, e melhor ilustrado na Figura 4.7. É possível observar ainda na Figura 4.6 um escorrimento com característica de lavado sujo, indicado pela seta na cor preta, ocasionado pela inclinação da platibanda. Esse escorrimento de sujeira foi favorecido pela água da chuva que carregou para baixo partículas depositadas na parte de cima da platibanda.

Figura 4.6: Detalhe de parte da fachada frontal, mostrando manchas de umidade, desprendimento do revestimento e sujeira.

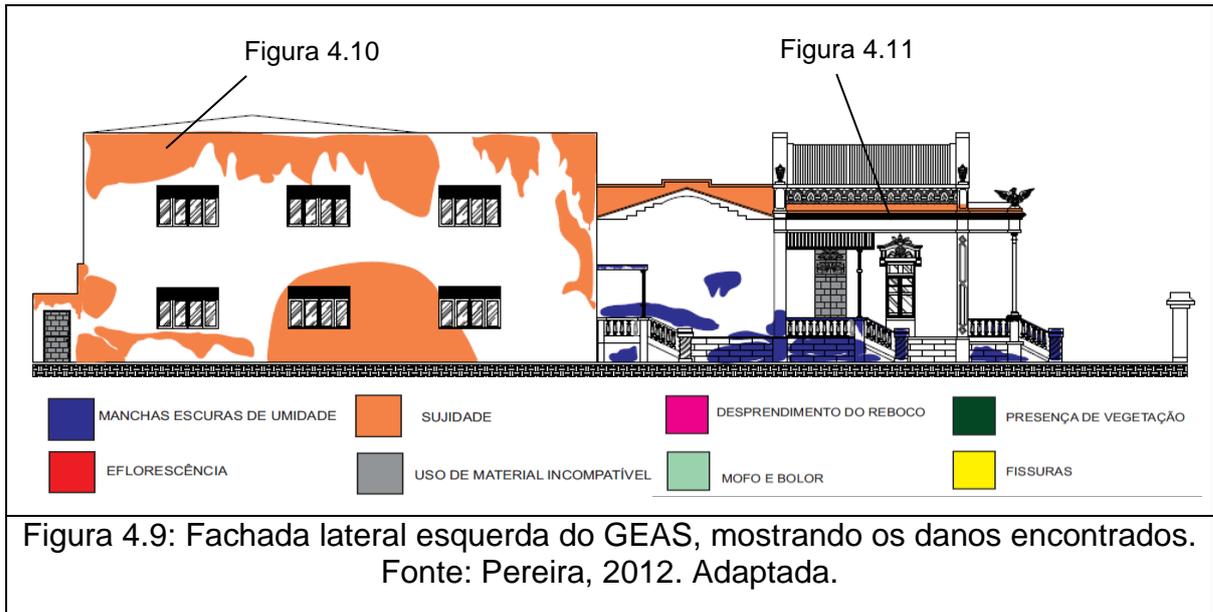
Quadro 4.2: Mapa de danos na fachada lateral esquerda do GEAS.

O Quadro 4.2 ilustra o mapa de danos da fachada lateral esquerda do GEAS, com indicação das imagens da fachada referente a cada detalhe da fachada. Na Figura 4.9 pode-se observar manchas de umidade, utilização de material inadequado e sujeidade. Nas Figuras 4.10 e 4.11 essas manifestações patológicas são melhores observadas.

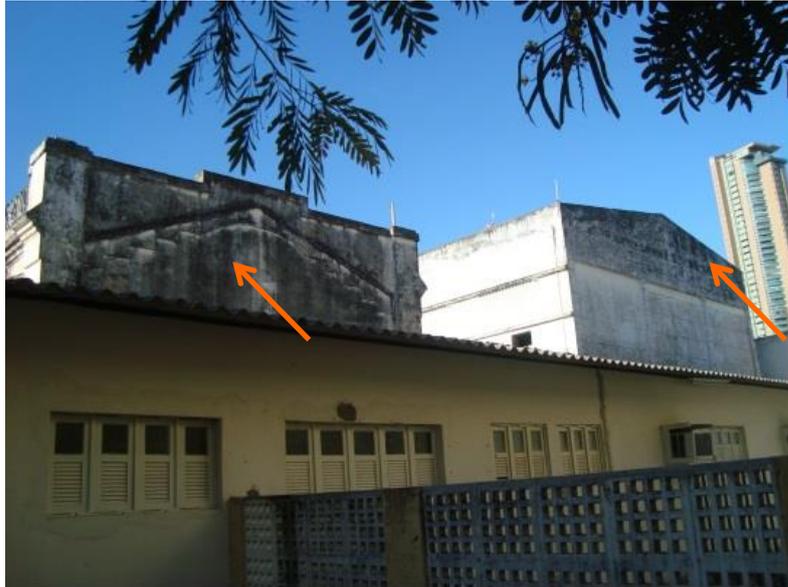
Na Figura 4.14 pode-se observar sujeidade (indicada pela seta laranja), com característica de lavado sujo. Segundo Vieira (2005) o acúmulo de sujeira, devido à deposição e adesão de partículas, proporciona que a água da chuva carregue para baixo grande quantidade de partículas, deixando o revestimento da fachada com sujeidade reforçada, causando contraste diferenciado sobre a superfície da fachada.

Figura 4.14: Detalhe da fachada lateral direita, mostrando sujidade.

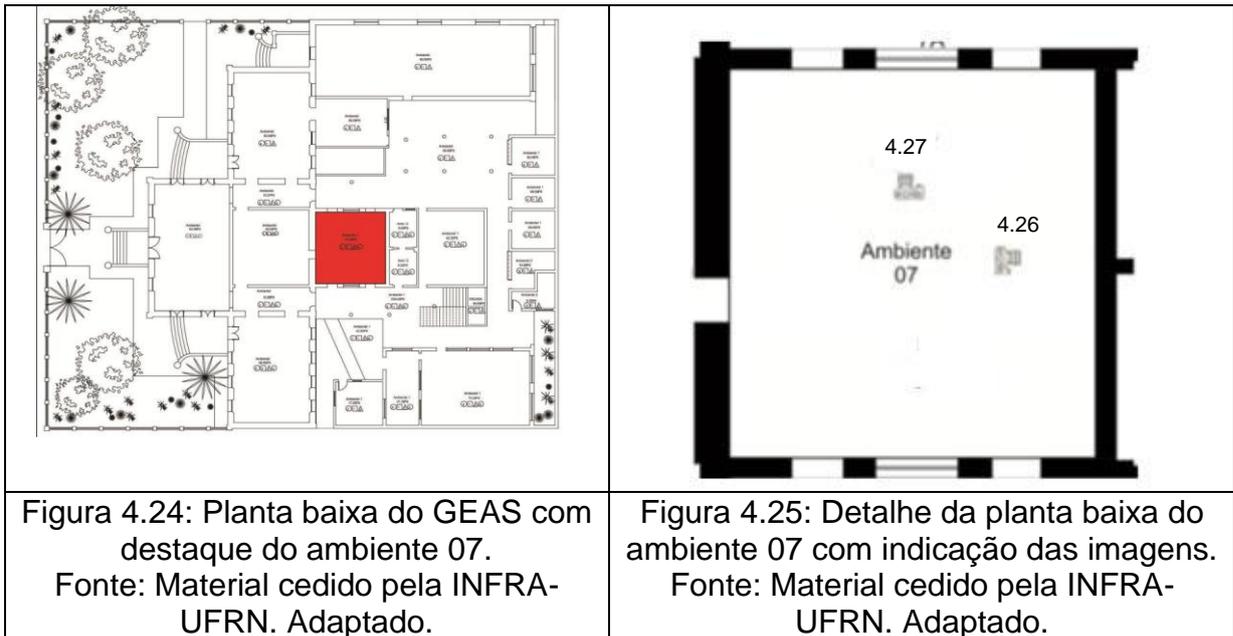
Quadro 4.6: Planta baixa do GEAS e do ambiente 07.

O Quadro 4.6 ilustra na Figura 4.24 a planta baixa da edificação destacando o ambiente 07, da época de 1910. E a Figura 4.25 mostra a planta baixa desse ambiente com a indicação de cada figura correspondente a imagem de cada parede. Nas Figuras 4.26 e 4.27 são apresentadas imagens das vistas. Nesse ambiente foram observadas manchas de umidade e mofo e bolor.

A Figura 4.26 ilustra manchas generalizadas de umidade (indicada pela seta azul) e presença de mofo e bolor (indicada pela seta verde) na parte superior e principalmente na parte inferior. As manchas de umidades foram causadas pela infiltração da água na parede, devido a problemas na laje de cobertura do ambiente. É possível observar manchas de umidade com aspecto de escorrimento no meio da parede devido a penetração de água.

As manchas escuras na parte inferior da parede foram ocasionadas provavelmente devido ao crescimento de mofo e bolor, favorecido pela permanência contínua da umidade ascensional no revestimento e pela umidade de infiltração, da água da chuva.

Na Figura 4.27 pode-se observar manchas de umidade de infiltração devido a penetração da água da chuva na parte superior no lado direito e assim como na Figura 4.26, mofo e bolor causado pela umidade de infiltração e pela umidade ascensional, já discutida anteriormente.

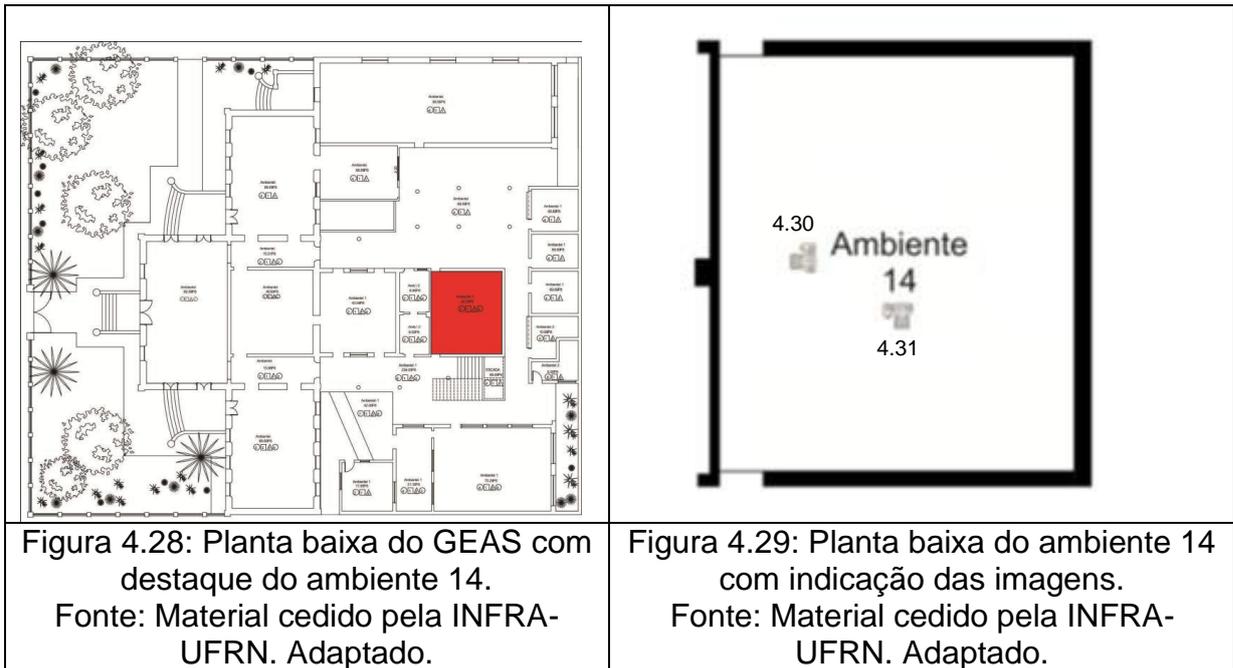
Quadro 4.7: Planta baixa do GEAS e do ambiente 14.

O Quadro 4.7 apresenta na Figura 4.28 a planta baixa da edificação com destaque para o ambiente 14, da época de 1960, e na Figura 4.29 um detalhe da planta baixa do ambiente 14 com a indicação das imagens das paredes. As Figuras 4.30 a 4.31 ilustram manchas de umidade generalizada em todas as paredes.

As Figura 4.30 e 4.31 ilustram manchas de umidade generalizada na parede. As manchas de umidade observadas no meio da parede e na parte superior foram causadas pela infiltração da água da chuva nas paredes devido a problemas na laje de cobertura. Observa-se que em alguns pontos as manchas são mais escuras, isso deve-se a maior absorção da água. Nessa região as argamassas são a base de cimento, as quais por ter poros com raios pequenos favorecem a permanência da umidade influenciando na absorção e portanto na intensidade das manchas.

Na Figura 4.30 observa-se na parte inferior manchas de umidade com tonalidade escura, essas manchas foram causadas provavelmente por umidade ascensional, devido a migração da água do solo por capilaridade, como já discutido anteriormente.

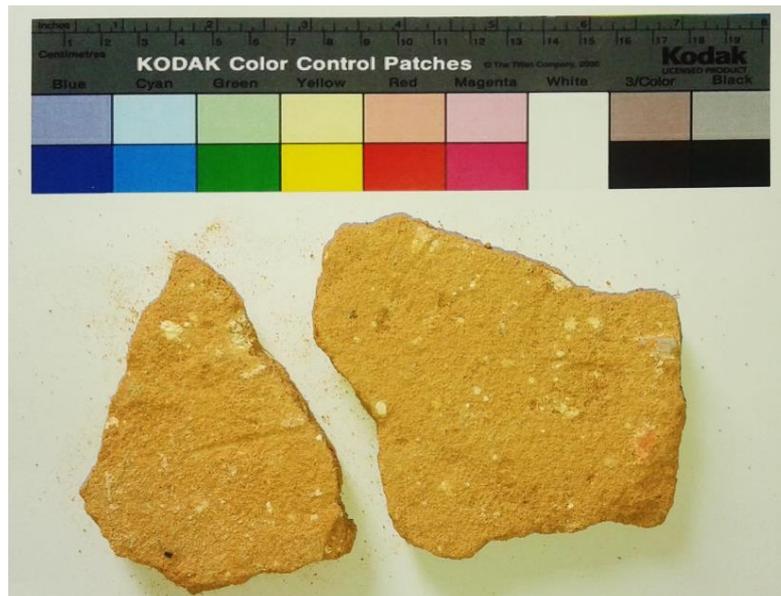
Visualmente a amostra da fachada (GEAS-F-01), ilustrada na Figura 4.39, é constituída de apenas uma camada com cerca de 1,5cm de espessura. Não há a presença de manifestações patológicas visíveis, apresenta coloração castanho claro com agregados de mesma cor e pode-se observar pequenos pontos de cor preta e nódulos de cal de pequena dimensão. A argamassa apresenta aspecto quebradiço e pouco resistente.

Figura 4.39: Aspecto visual da amostra GEAS-F-01, coletada na fachada frontal.

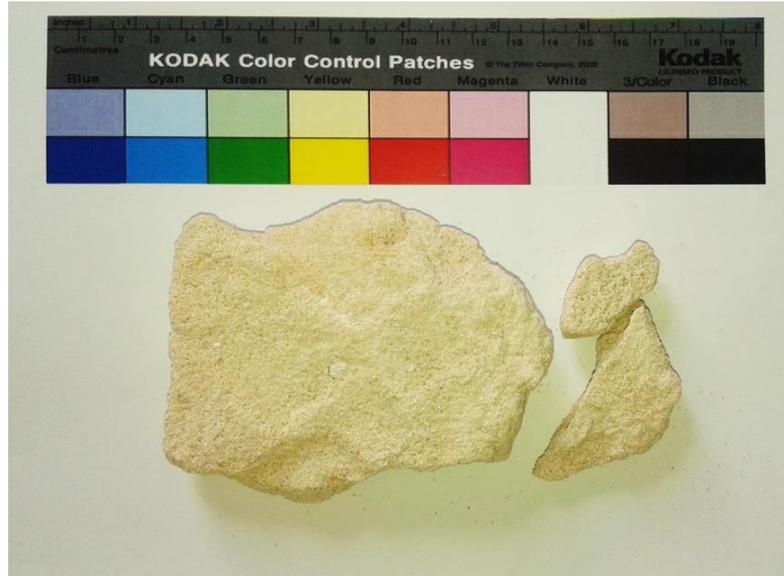
A amostra GEAS-I-01, ilustrada na Figura 4.40, constituída de duas camadas, é uma argamassa de cor clara com cerca de 2cm de espessura, sem danos visíveis e com agregados de cor clara e castanho claro. A argamassa apresenta um aspecto resistente e compacto.

Figura 4.40: Aspecto visual da amostra GEAS-I-01, coletada no ambiente 01.

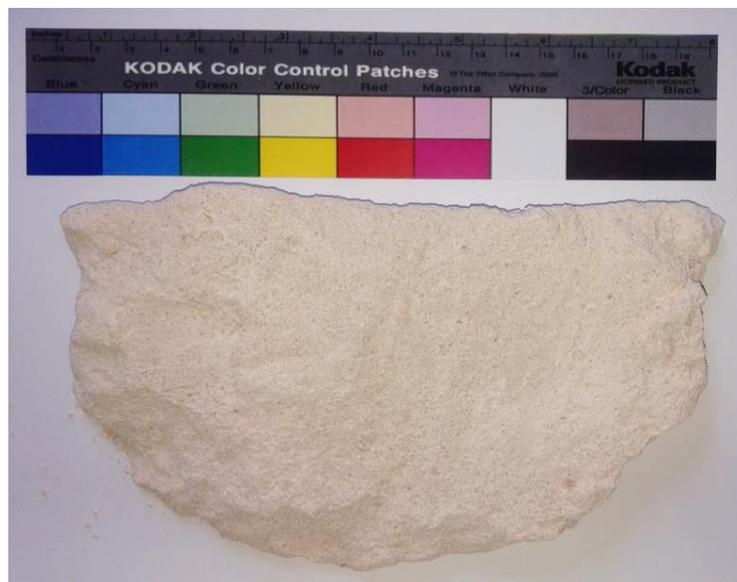
A argamassa GEAS-I-02, ilustrada na Figura 4.41, é constituída por uma única camada de cor clara com uma espessura de cerca de 2,0cm, agregados de cor clara e castanho claro e ausência de manifestações patológicas visíveis. A argamassa apresenta um aspecto compacto e resistente.

Figura 4.41: Aspecto da amostra GEAS-I-02, coletada no corredor 01.

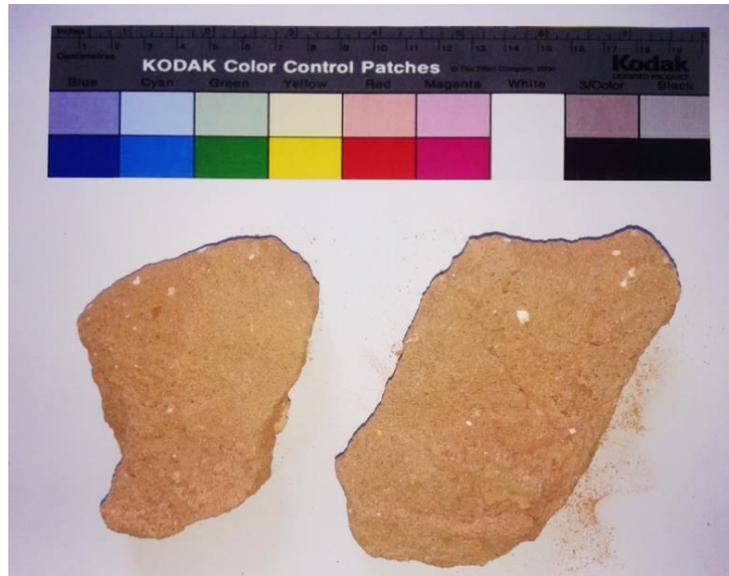
A observação visual da amostra GEAS-I-03, ilustrada na Figura 4.42, evidencia a presença de uma única camada com aproximada 1,8cm de espessura. A argamassa apresenta coloração castanho claro com agregados de mesma cor. Nessa amostra foi possível observar pequenos pontos de cor preta e nódulos de cal

de pequena dimensão. Não foram observados danos visíveis a olho nu e a amostra apresenta aspecto quebradiço e pouco resistente.

Figura 4.42: Aspecto visual da amostra GEAS-I-03, coletada no ambiente 02.

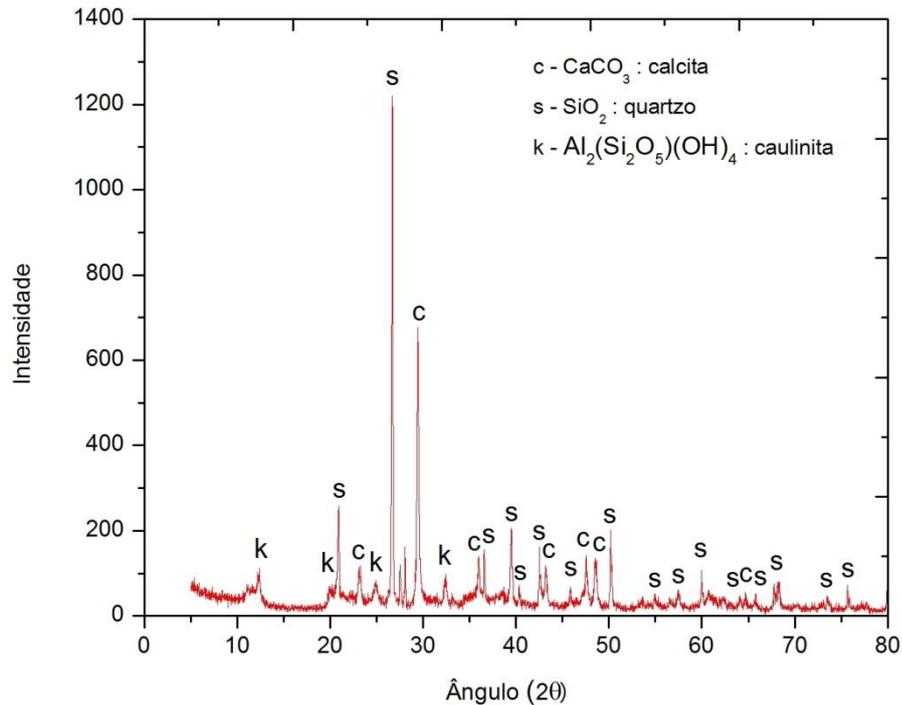
No DRX da argamassa GEAS-F-01, ilustrado na Figura 4.43, foi identificada a presença de calcita, quartzo e caulinita. A caulinita indica a presença de argila na argamassa, confirmando, portanto o resultado do FRX da amostra.

Figura 4.43: Difratoograma da argamassa GEAS-F-01.

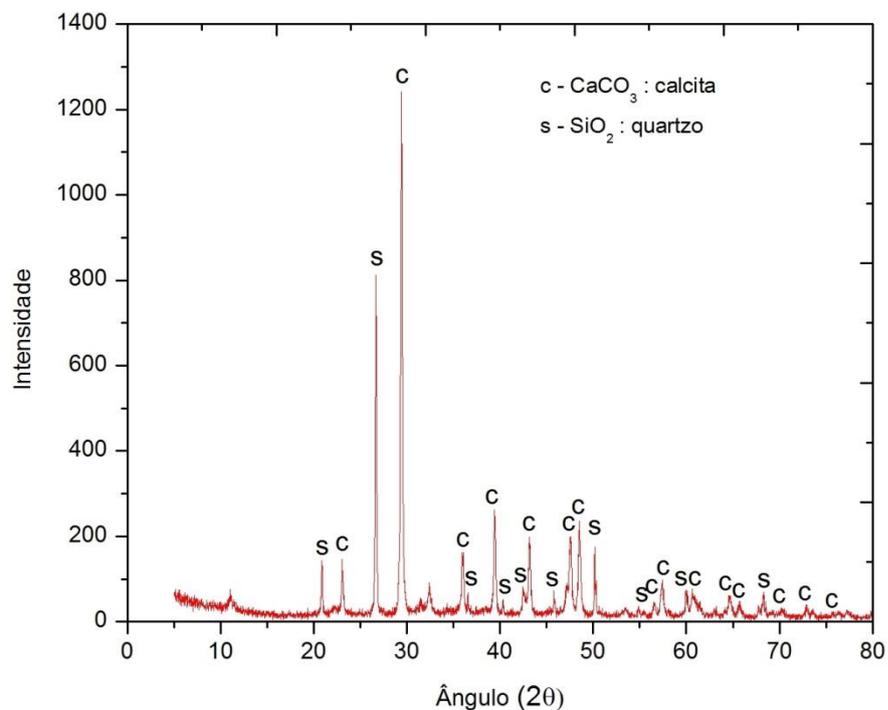
A amostra GEASI-01, ilustrada na Figura 4.44, apresentou no resultado do DRX calcita e quartzo.

Figura 4.44: Difratoograma da argamassa GEAS-I-01.

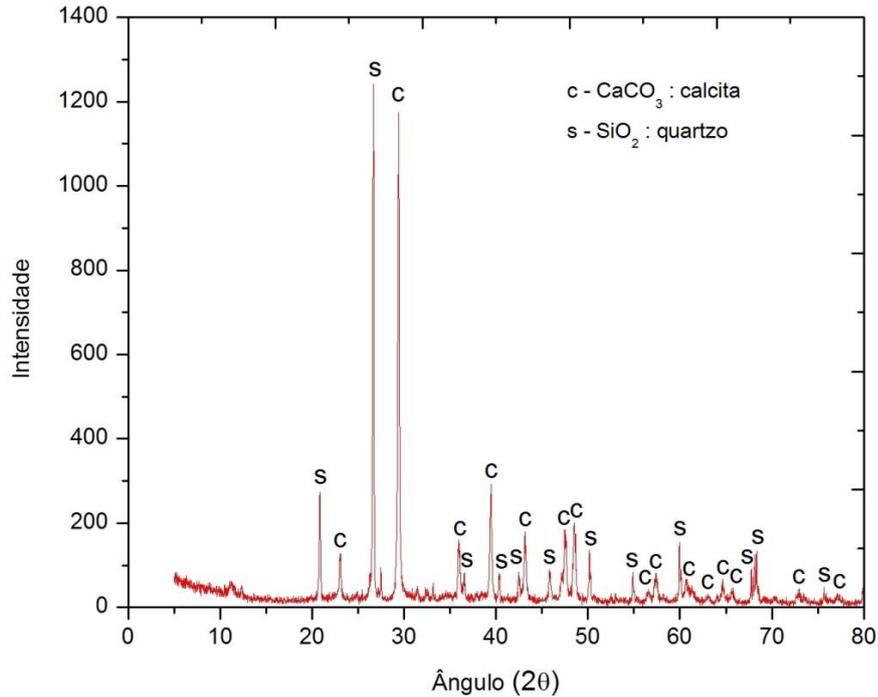
No difratograma da amostra GEAS-I-02, apresentado na Figura 4.45, foi identificado a presença de calcita e quartzo.

Figura 4.45: Difratoograma da argamassa GEAS-I-02.

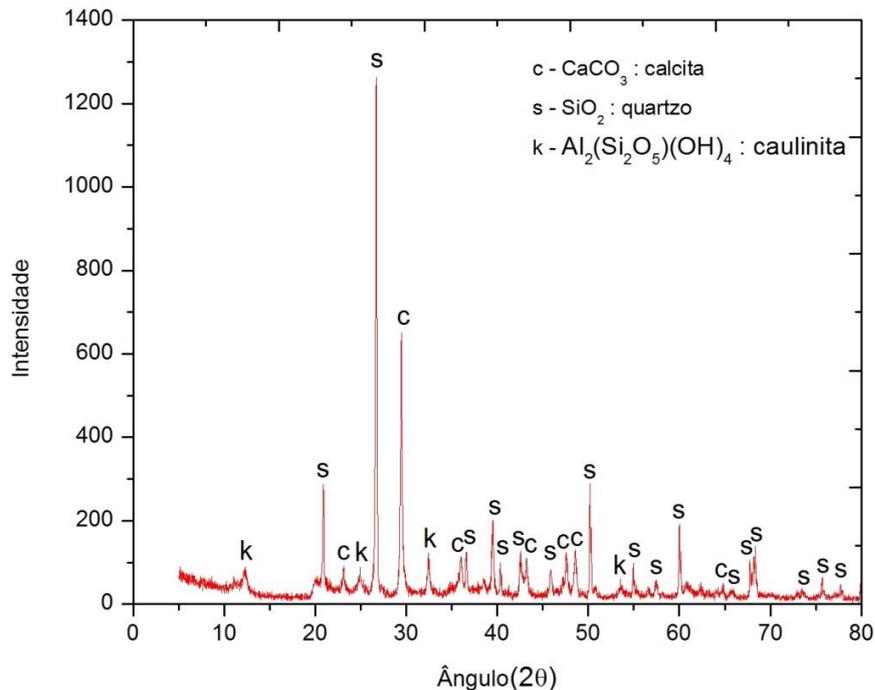
No resultado do DRX da amostra GEAS-I-03, ilustrado na Figura 4.46, mostrou a presença de calcita, quartzo e caulinita. O aparecimento da caulinita, assim como na amostra GEAS-F-01 indica a existência de argila na amostra. O difratograma dessa argamassa mostrou resultados muito semelhantes aos da amostra GEAS-F-01, confirmando os resultados da análise visual e do FRX das duas amostras, os quais também foram parecidos.

Figura 4.46: Difratoograma da argamassa GEAS-I-03.

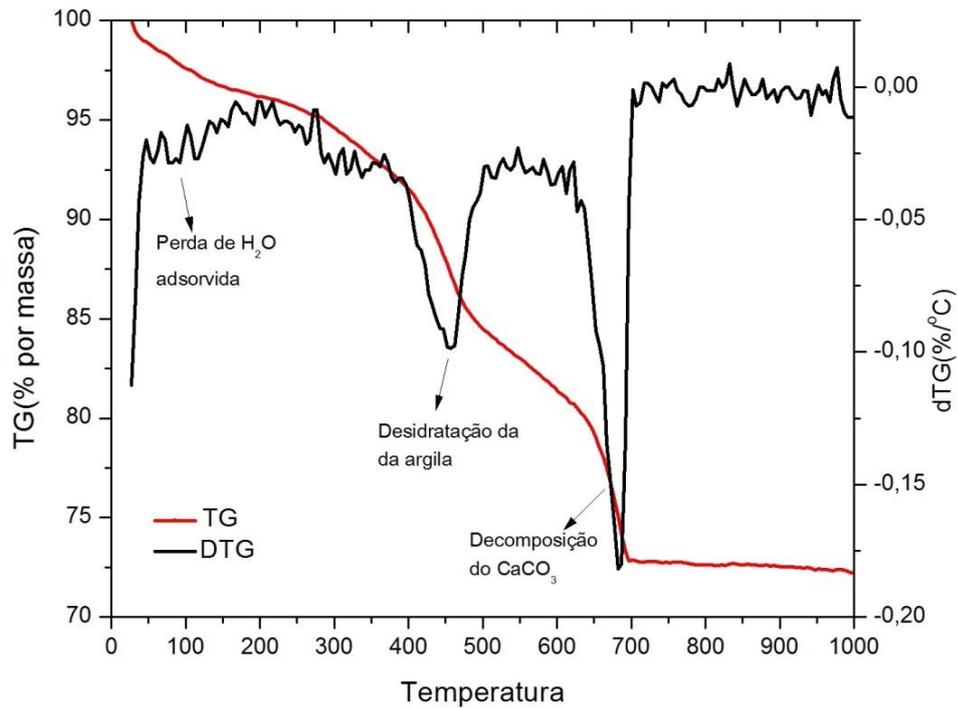
Na análise termogravimétrica da amostra GEAS-F-01, ilustrada na Figura 4.47, observa-se pico endotérmico intenso de desidratação da argila por volta de 450°C e de decomposição da calcita em 682°C , sendo este último o maior pico.

Figura 4.47: TG/dTG da amostra GEAS-F-01.

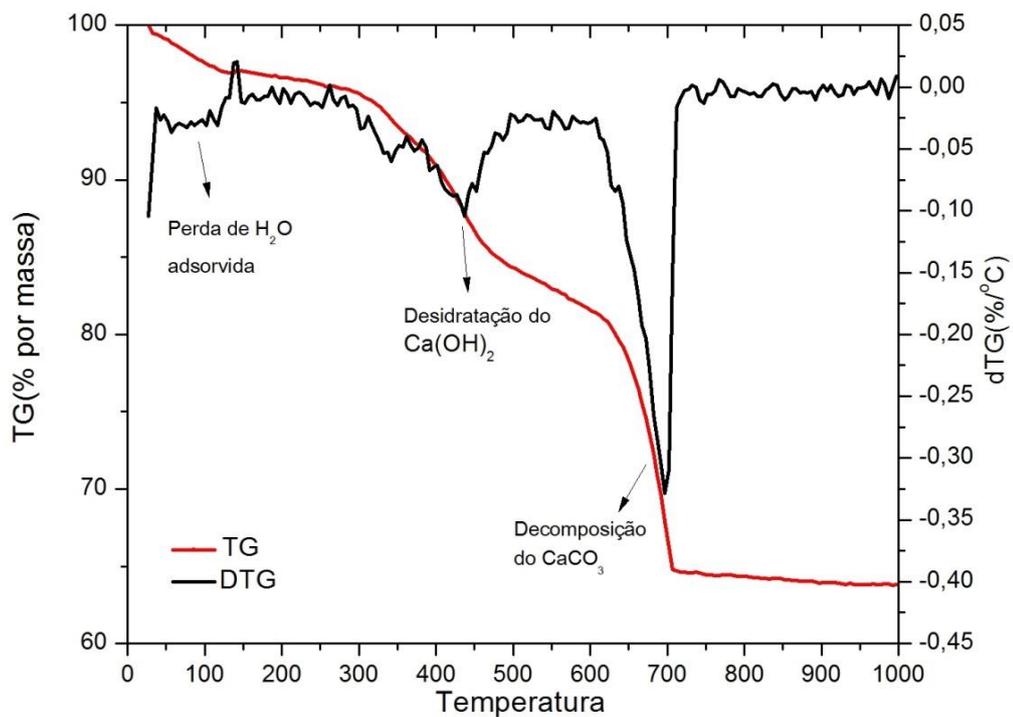
O termograma da argamassa GEAS-I-01, ilustrado na Figura 4.48, apresenta pico endotérmico de desidratação do $\text{Ca}(\text{OH})_2$ por volta de 400°C e pico menor de decomposição da calcita em 697°C.

Figura 4.48: TG/dTG da amostra GEAS-I-01.

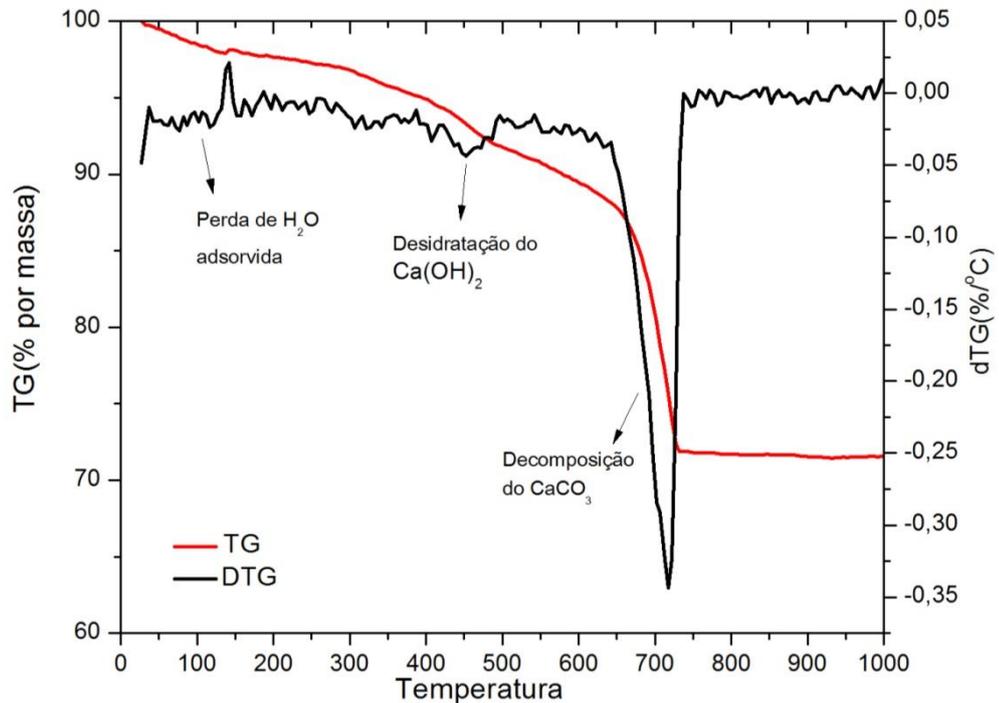
A Figura 4.49 apresenta o termograma da amostra GEAS-I-02, é possível observar um pequeno pico de desidratação do Ca(OH)_2 por volta de 450°C e pico de decomposição do carbonato de cálcio, na forma de calcita, em 722°C .

Figura 4.49: TG/dTG da amostra GEAS-I-02.

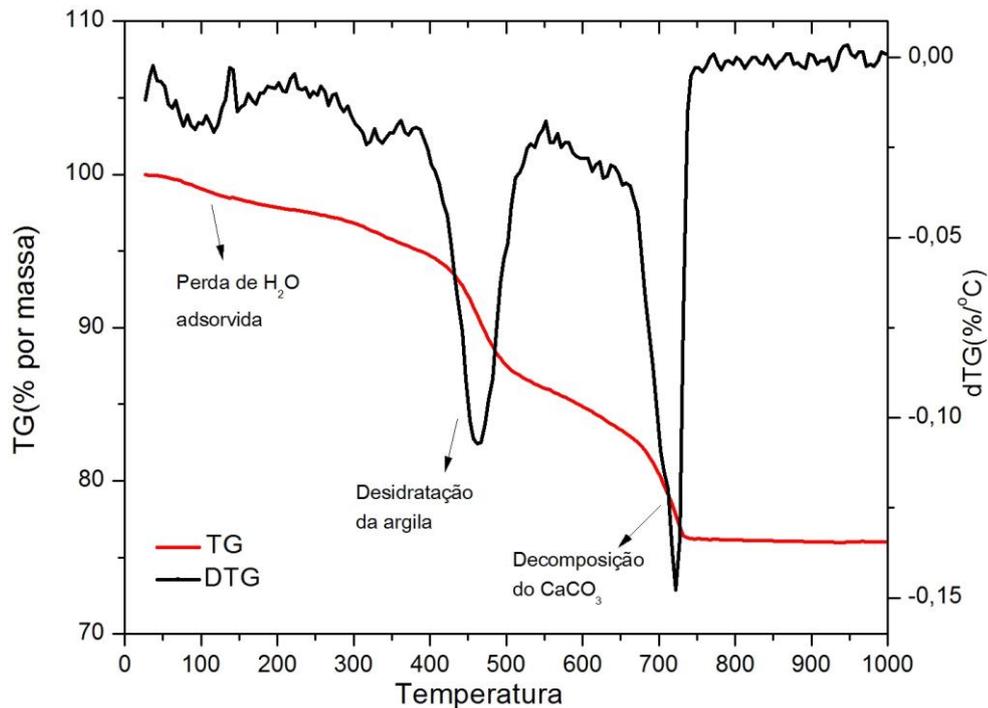
No termograma da amostra GEAS-I-03, apresentado na Figura 4.50, é possível observar um pico endotérmico intenso por volta de 450°C devido a desidratação da argila e outro pico de decomposição do carbonato de cálcio, na forma de calcita, em 722°C .

Figura 4.50: TG/dTG da amostra GEAS-I-03.

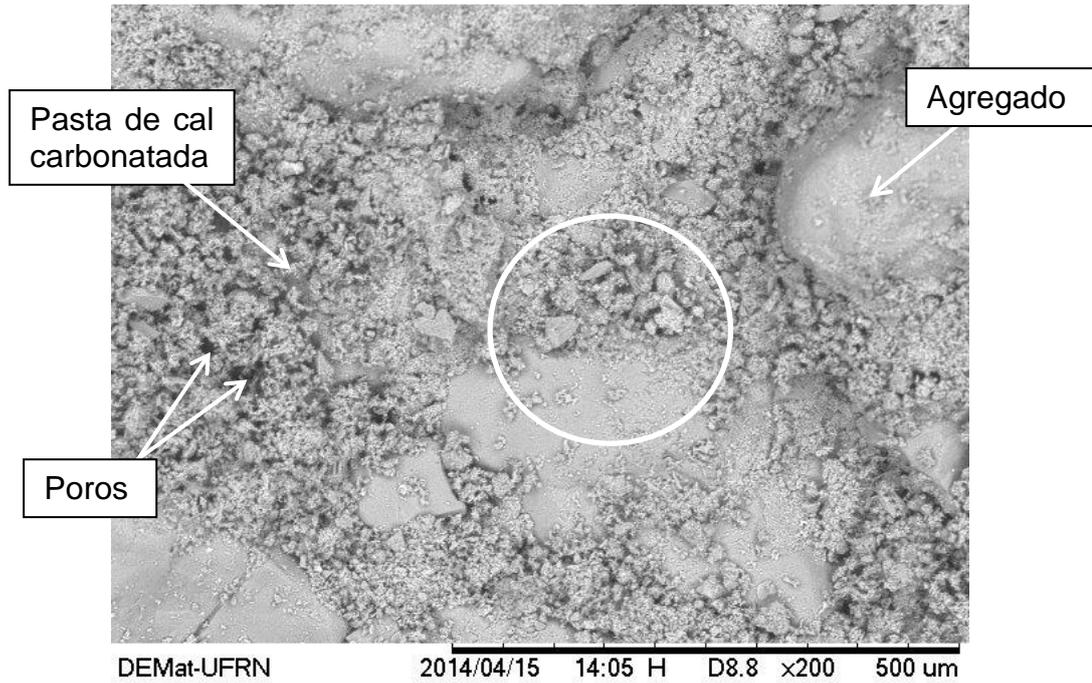
A micrografia da amostra GEAS-F-01 é ilustrada na Figura 4.53, com aumento de 200x, pode-se observar a pasta de cal carbonatada e agregados de pequena e maior dimensão, estes últimos em maior evidência. O detalhe da área indicada nesta imagem é apresentado na Figura 4.54.

Figura 4.53: Micrografia da argamassa GEAS-F-01, mostrando a pasta de cal carbonatada e agregados, ampliação de 200x.

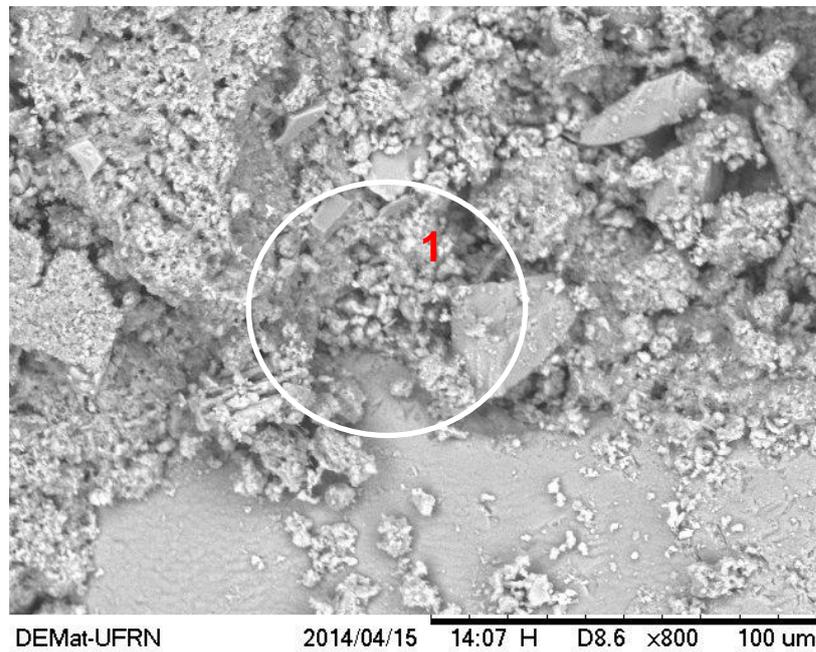
A Figura 4.54 ilustra uma aproximação de 800x, na qual é possível observar agregados de menor dimensão envolvidos em pasta de cal carbonatada. Na pasta de cal pode-se analisar a porosidade do material, pois como relatado por diversos pesquisadores as argamassas históricas são porosas. A Figura 4.55 apresenta o EDS realizado no ponto 1 da Figura 4.54. Nessa figura pode-se identificar a pasta de cal carbonatada composta de magnésio, silício, sulfato (enxofre), potássio, cálcio, manganês, ferro e estrôncio. Tendo predominância de cálcio e ferro.

Figura 4.54: Micrografia com detalhe da argamassa GEAS-F-01, ampliação de 800x.

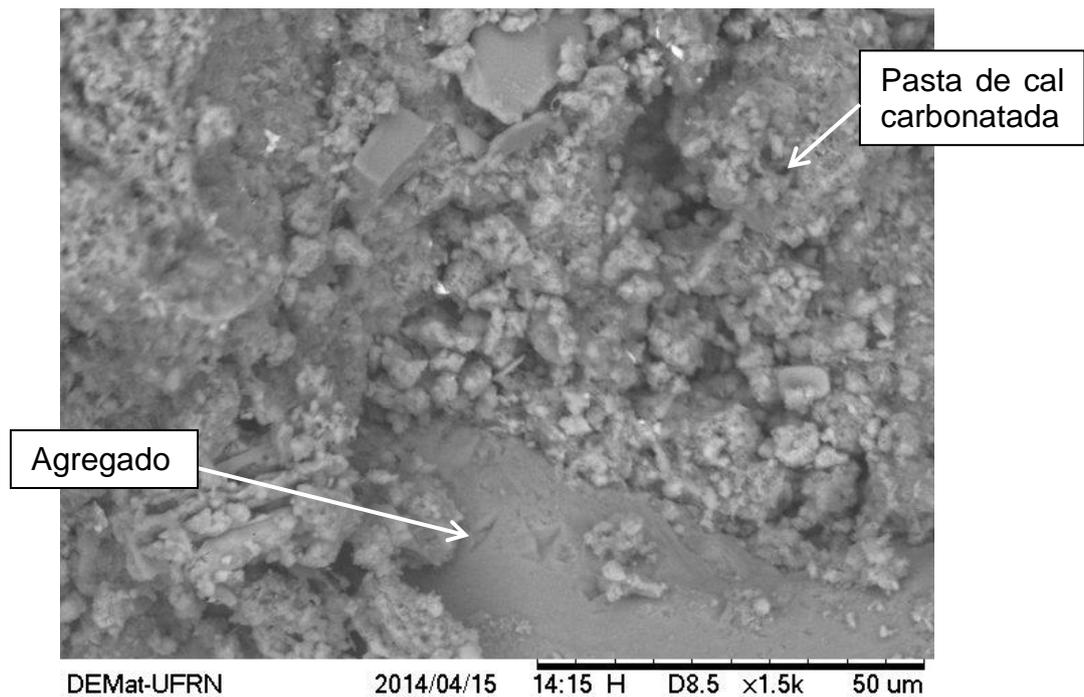
A região delimitada pelo círculo na Figura 4.54 é representada na Figura 4.56. Nessa Figura, com ampliação de 1500x, é possível observar a pasta de cal carbonatada que envolve o agregado, a porosidade da pasta e ainda presença de fraturas no agregado.

Figura 4.56: GEAS-F-01- Micrografia ilustrando a região delimitada na Figura 4.54, ampliação de 1500x.

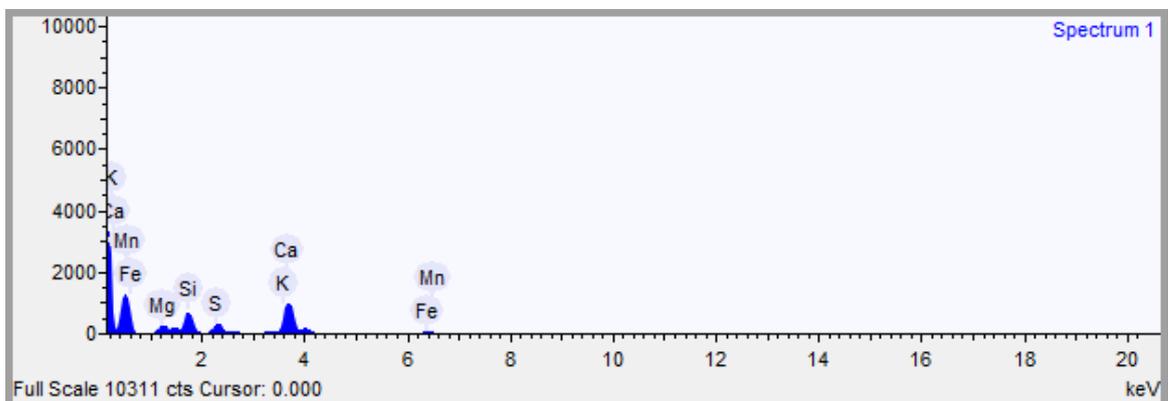
A análise espectroscópica, ilustrada na Figura 4.57, de toda a área da micrografia da Figura 4.56, revela a presença de magnésio, silício, sulfato (enxofre), potássio, cálcio, manganês e ferro. O EDS dessa área apresenta predominância de silício e principalmente cálcio, devido a maior existência de pasta de cal na região. A presença de sulfato, tanto no EDS dessa imagem como no EDS da Figura 4.53, não verificada nas outras análises, pode ser resultante da presença de vestígios de carvão ou da contaminação da argamassa, causada pelo ataque por sais através da ascensão de umidade por capilaridade. Já a existência de magnésio, também não verificada nas outras análises, pode ser atribuída à presença de vestígios de carvão devido a processo de produção da cal e/ou a areia.

Figura 4.57: GEAS-F-01 - Análise espectroscópica de toda a região ilustrada na Figura 4.56.

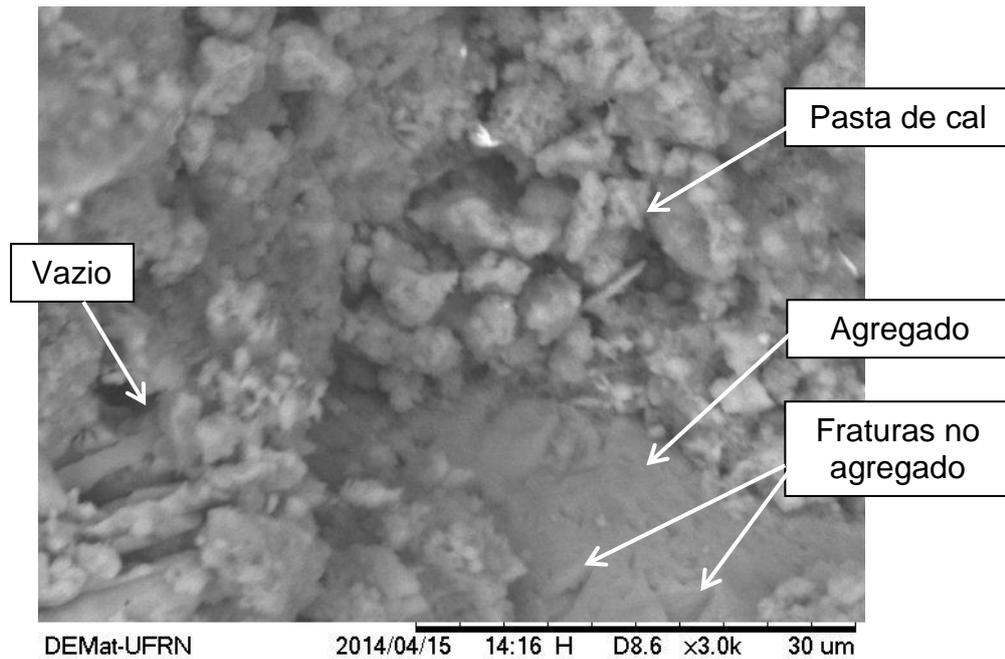
Na Figura 4.58, com ampliação de 3000x da imagem da Figura 4.56, pode-se observar melhor a pasta de cal, verifica-se ainda a presença de fraturas no agregado.

Figura 4.58: GEAS-F-01 - Micrografia da imagem da Figura 4.56, ampliação de 3000x.

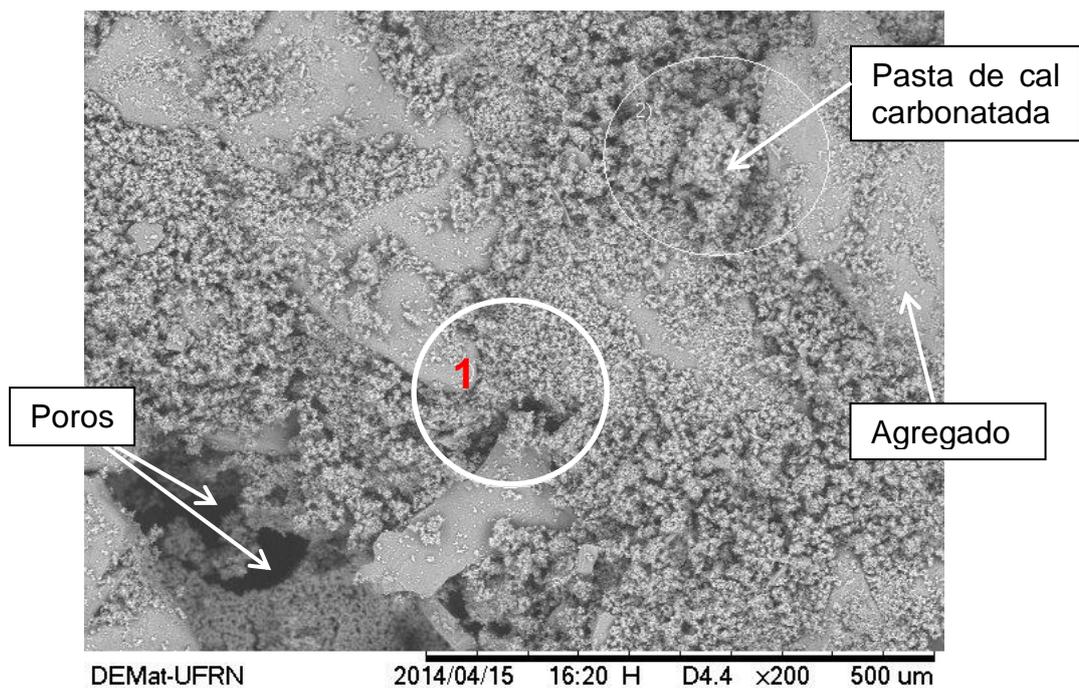
A micrografia ilustrada na Figura 4.59 é da argamassa GEAS-I-01, pode-se verificar a pasta de cal carbonatada, do agregado e a existência de poros com grandes e pequenas aberturas. Observa-se claramente a pasta de cal envolta dos agregados. A região delimitada pelo círculo e identificada pelo número 1 é apresentada na Figura 4.60.

Figura 4.59: Micrografia da amostra GEAS-I-01, ampliação de 200x.

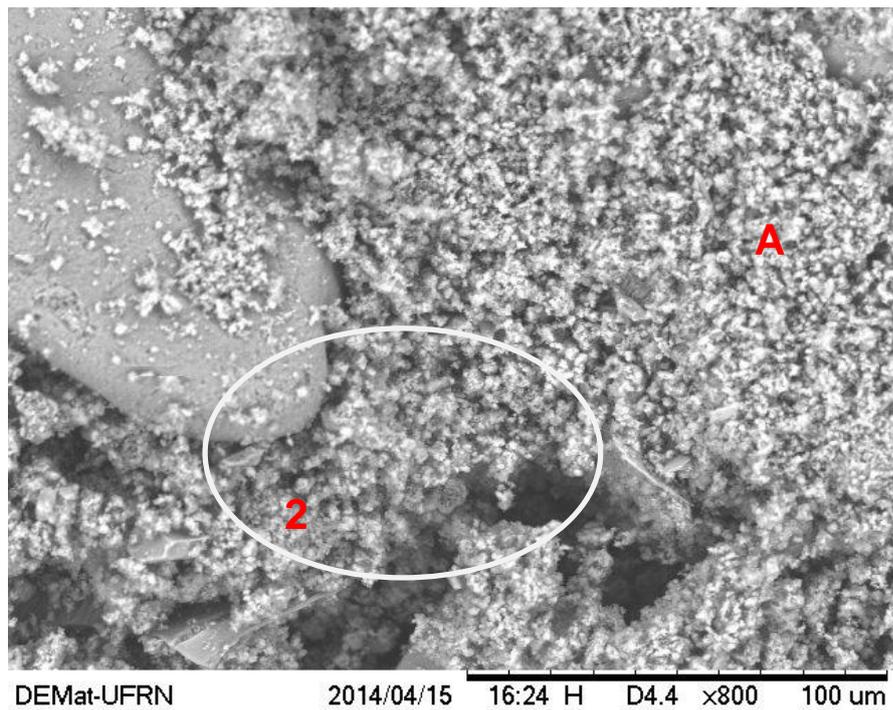
A região ilustrada na Figura 4.60 mostra a intensa presença da pasta de cal, a existência do agregado a esquerda, com pasta de cal carbonatada ao redor e de grandes poros. A análise espectroscópica do ponto A indicado é apresentada na Figura 4.61, na qual há a predominância do cálcio e do magnésio, não detectado no DRX e FRX da amostra. Os outros constituintes químicos que aparecem na análise são silício, ferro e estrôncio

Figura 4.60: GEAS-I-01 - Micrografia ilustrando a região do ponto 1 indicado na Figura 4.59, ampliação de 800x.

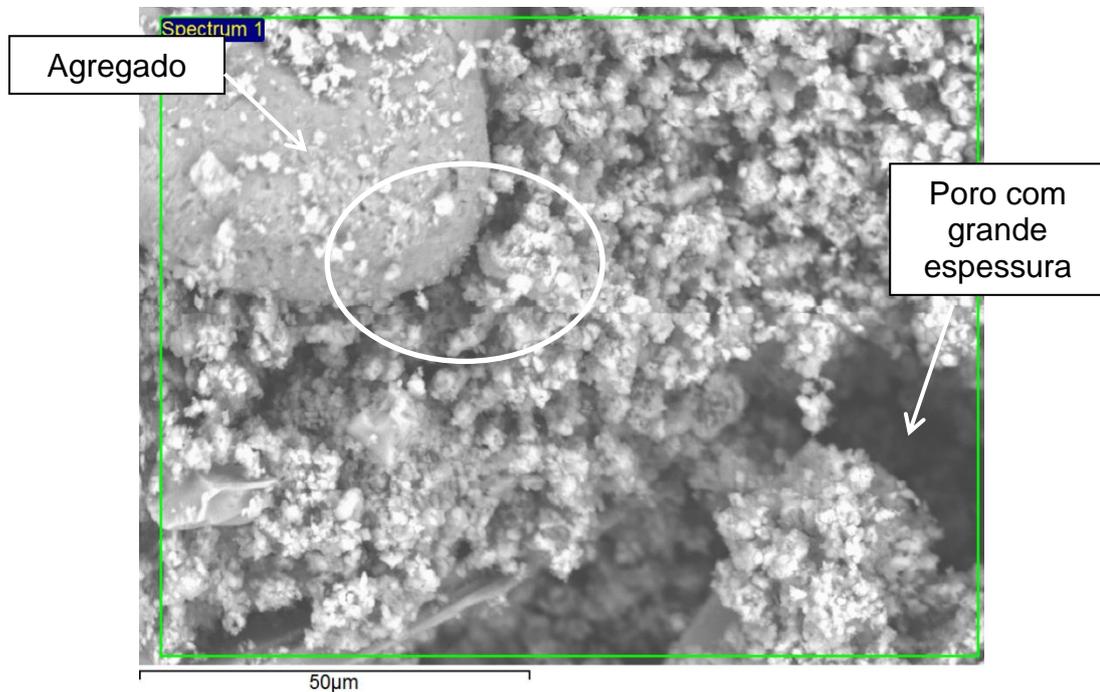
A micrografia da região delimitada e indicada pelo ponto 2 na Figura 4.60 é apresentada na Figura 4.62. Observa-se claramente vazios a direita com relevantes espessuras e pequenos vazios em toda a área. Na análise espectroscópica da região completa, ilustrada na Figura 4.63, pode-se observar a presença de magnésio, silício, potássio, cálcio, ferro e estrôncio. Tendo predominância de cálcio e silício. A maior presença do cálcio está relacionada à maior existência de pasta de cal carbonatada na imagem. O aparecimento no EDS do magnésio pode ser atribuído à existência de cinzas de carvão na pasta de cal devido ao processo de calcinação da cal, o magnésio também pode estar relacionado à areia utilizada na fabricação da argamassa.

Figura 4.62: GEAS-I-01 - Micrografia da região delimitada na Figura 4.60 e indicada pelo ponto 2, com ampliação de 1500x.
