**UNIVERSIDADE FEDERAL DO RIO GRANDE DO NORTE
CENTRO DE TECNOLOGIA
PROGRAMA DE PÓS-GRADUAÇÃO EM ENGENHARIA CIVIL**

**ARGAMASSAS DO GRUPO ESCOLAR AUGUSTO SEVERO/RN:
CARACTERIZAÇÃO E INCIDÊNCIA DE MANIFESTAÇÕES
PATOLÓGICAS**

Dissertação apresentada ao Programa de Pós-graduação, em Engenharia Civil, da Universidade Federal do Rio Grande do Norte, como requisito parcial à obtenção do título de Mestre em Engenharia Civil.

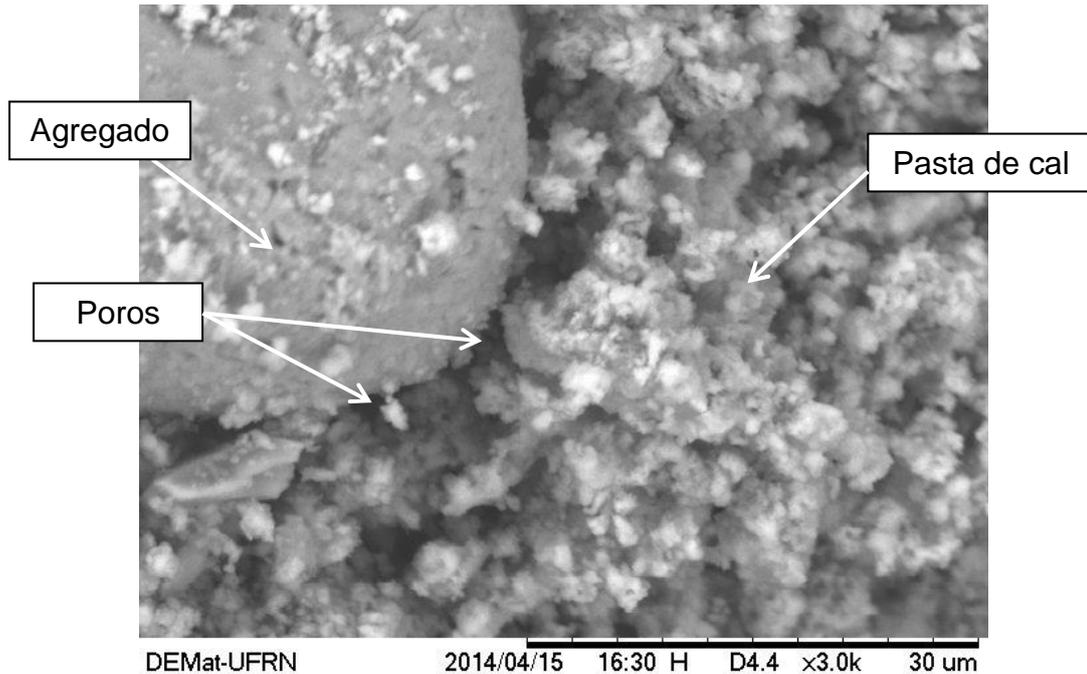
Na Figura 4.64 esta ilustrada a área delimitada pelo círculo na Figura 4.62. Nessa figura pode-se observar a região de contato entre a pasta de cal e o agregado, é possível verificar que na maior parte do entorno do agregado há uma separação entre o agregado e a pasta, devido a presença de pequenos poros entre o agregado e a pasta.

Figura 4.64: GEAS-I-01 - Ampliação de 3000x da área delimitada pelo círculo da Figura 4.62, ampliação de 3000x.

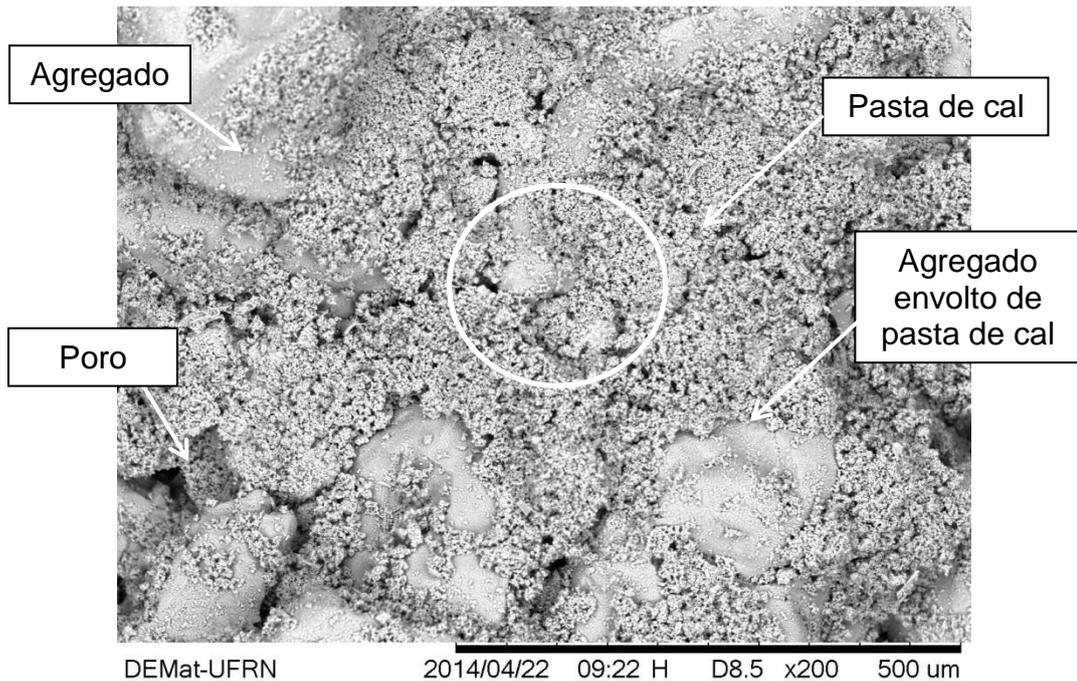
A Figura 4.65 apresenta a micrografia da argamassa GEAS-I-02. É possível observar a presença de agregados e da pasta de cal. Pode-se verificar ainda a grande quantidade de pequenos vazios existente na amostra. A região delimitada na figura em questão é ilustrada na Figura 4.66, com ampliação de 800x.

Figura 4.65: Micrografia da amostra GEAS-I-02, ampliação de 200x.

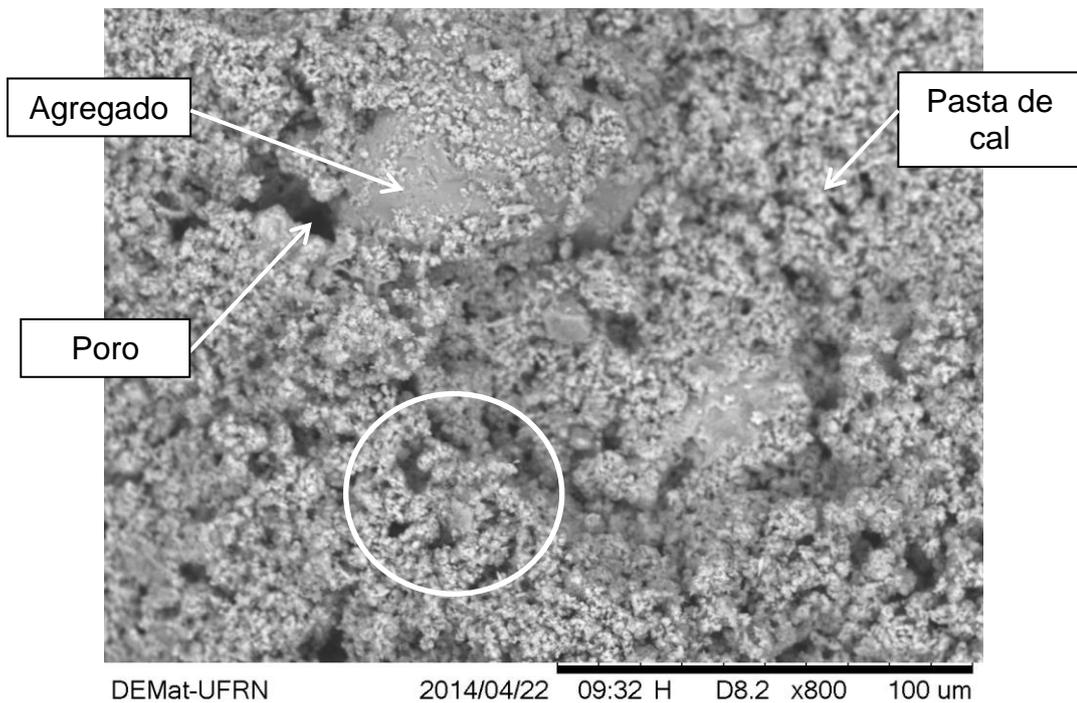
Na Micrografia da Figura 4.66, pode-se observar a densa presença da pasta de cal e de minúsculos poros. Observa-se claramente que o poro indicado à esquerda tem profundidade considerável, mostrando assim a forte porosidade da argamassa.

Figura 4.66: GEAS-I-02 - Micrografia ilustrando a região delimitada pelo círculo na Figura 4.65, ampliação de 800x.

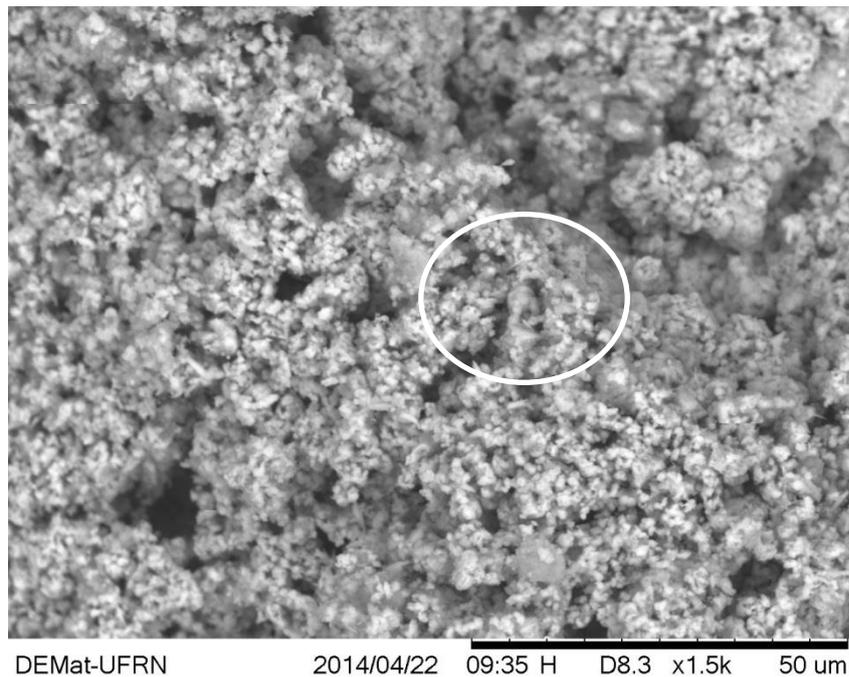
A Figura 4.67 mostra uma ampliação de 1500x da região delimitada pelo círculo na Figura 4.66. Nessa ilustração verifica-se claramente a existência dos poros na pasta de cal, evidenciando a porosidade da amostra. Na análise

Figura 4.67: GEAS-I-02 - Micrografia da região delimitada na Figura 4.66, ampliação de 1500x.

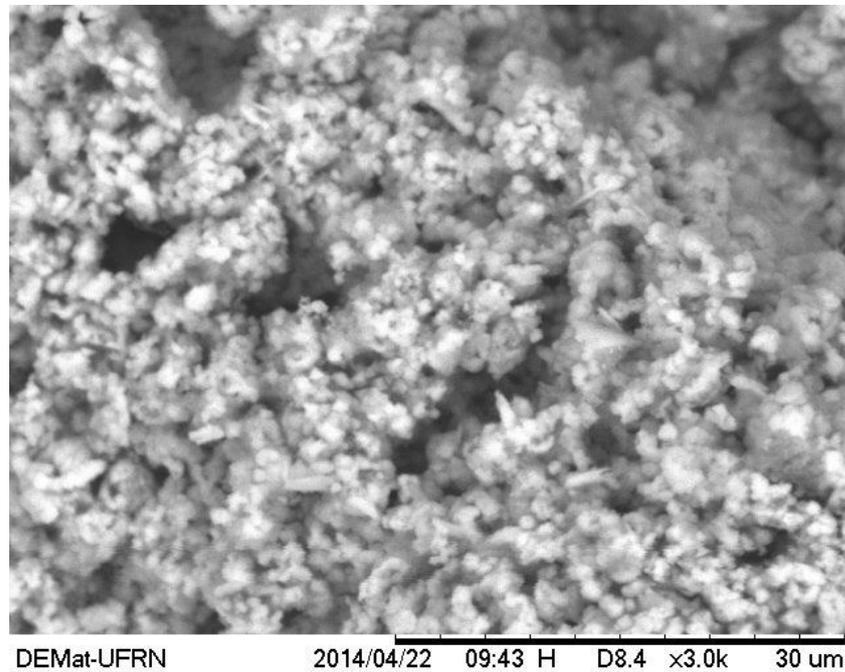
Na Figura 4.69 esta ilustrada a área delimitada pelo círculo na Figura 4.67. Nessa figura pode-se observar uma região somente de cal carbonatada com presença de pequenos vazios e um vazio maior à esquerda.

Figura 4.69: GEAS-I-02 - Micrografia da área delimitada pelo círculo da Figura 4.67, ampliação de 3000x.

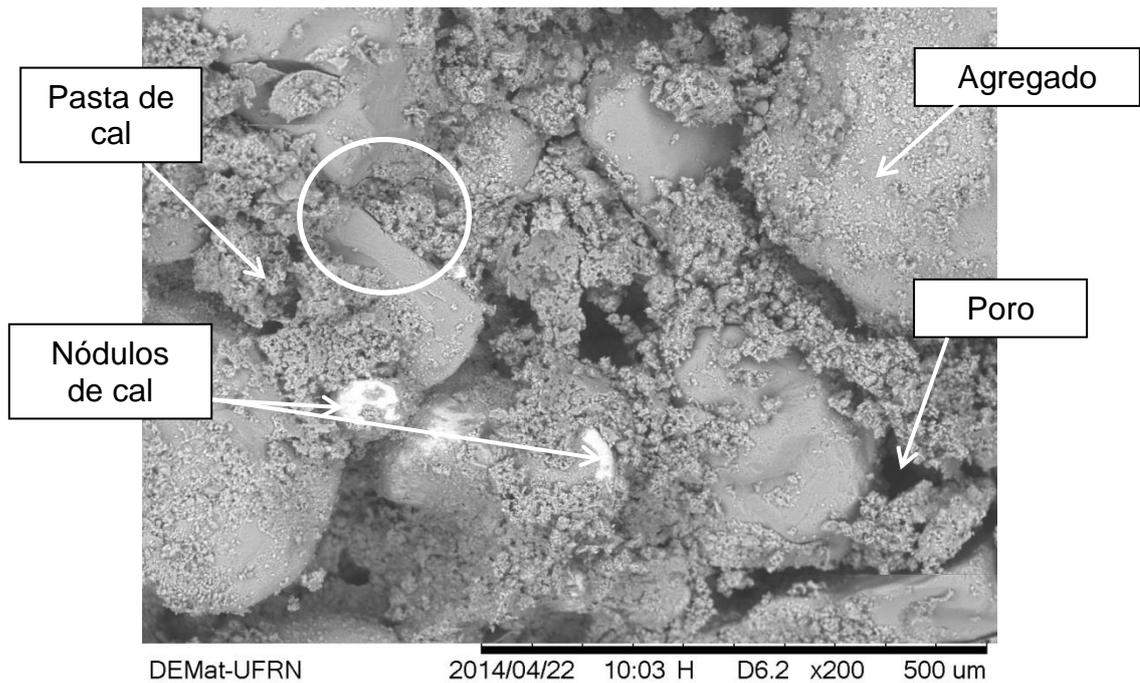
A micrografia da argamassa GEAS-I-03 esta ilustrada na Figura 4.70. Pode-se verificar a presença de agregados, pasta de cal carbonatada, pequenos nódulos de cal e poros. Os nódulos de cal estão relacionados à incompleta carbonatação da cal durante a queima do calcário. A região delimitada nessa figura é ilustrada na Figura 4.71, com ampliação de 800x.

Figura 4.70: Micrografia da argamassa GEAS-I-03, ampliação de 200x.

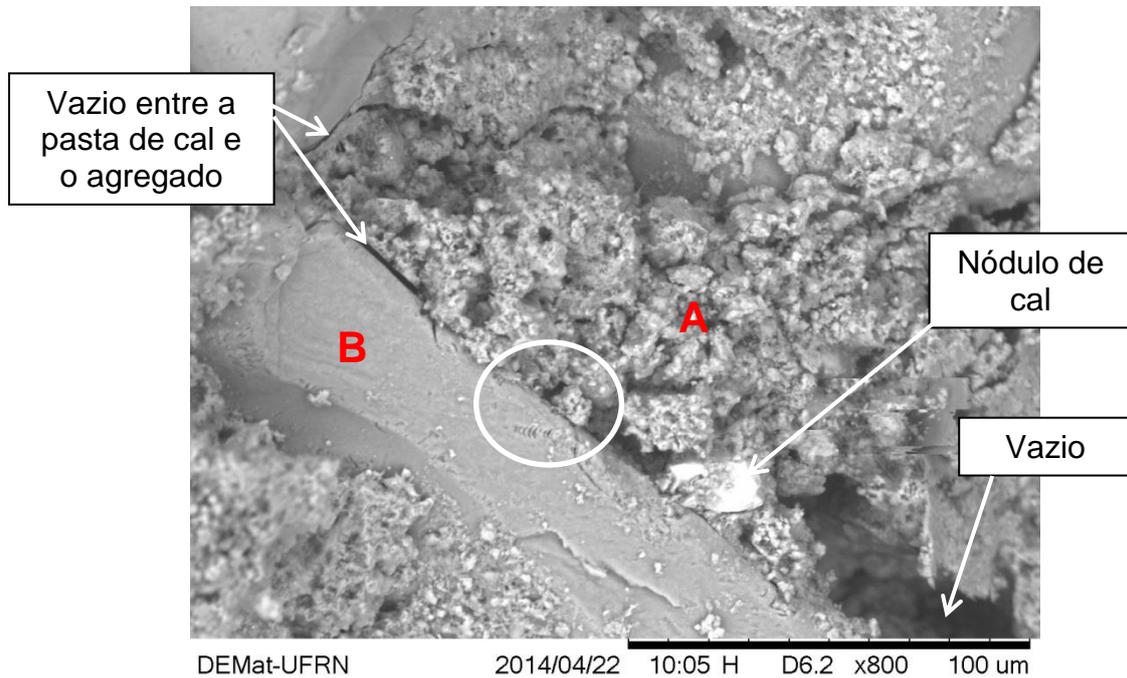
A Micrografia da Figura 4.71, pode-se observar poros com maior profundidade e vazios na área de contato entre a pasta de cal carbonatada e o agregado.

Figura 4.71: GEAS-I-03 - Micrografia ilustrando a região delimitada pelo círculo na Figura 4.70, ampliação de 800x.

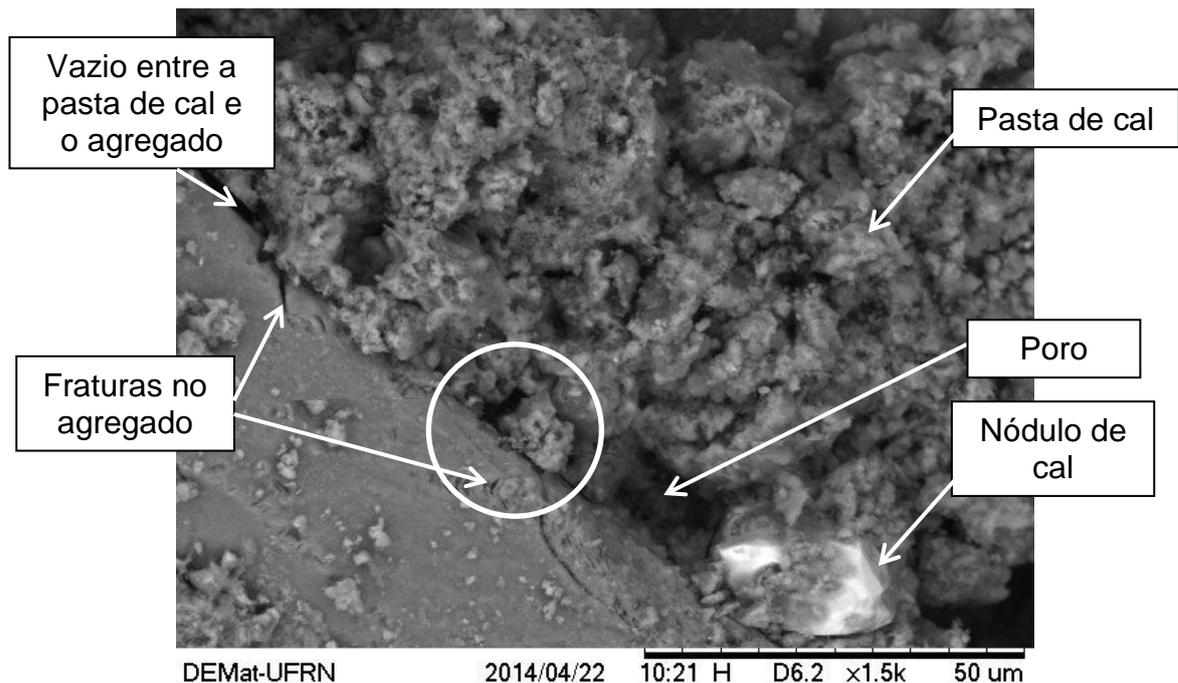
O vazio na região de contato do agregado e da pasta de cal carbonatada apresentado na Figura 4.71, é melhor ilustrado na Figura 4.74, com ampliação de 1500x. Nessa figura é possível observar a presença de poros na região de contato e de fraturas no agregado, confirmados na ampliação de 3000x ilustrada na Figura 4.76.

Figura 4.74: GEAS-I-03 - Micrografia da região delimitada pelo círculo na Figura 4.70, ampliação de 1500x.

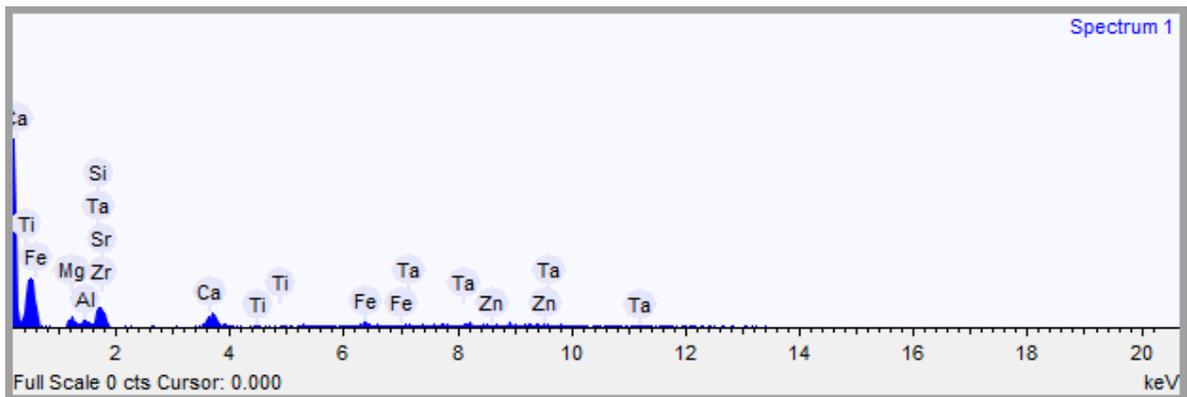
A análise espectroscópica de toda a área da Figura 4.74 é apresentada na Figura 4.75. Nessa figura é possível observar a presença de titânio, sulfato, zircônio, tântalo, magnésio, silício, cálcio, ferro, estrôncio, alumínio e zinco. Tendo predominância de silício e cálcio. A presença do tântalo pode estar relacionada a alguma contaminação durante a fabricação da argamassa, ou estar relacionada a contaminação de um dos materiais constituintes da amostra.

Figura 4.75: GEAS-I-03 - Análise espectroscópica da microscopia da Figura 4.74.

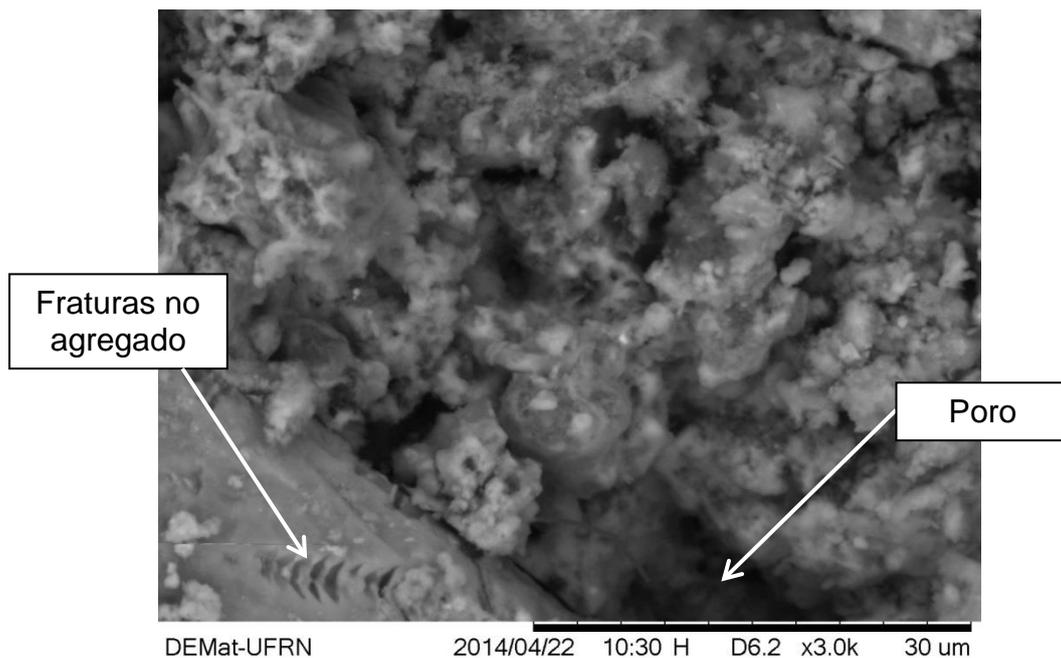
A Figura 4.76 evidencia a presença de fraturas no agregado e vazios na área de contato do agregado com a pasta de cal.

Figura 4.76: GEAS-I-03 - Micrografia da região especificada na Figura 4.74, ampliação de 3000x.
