**IDENTIFICAÇÃO DAS CONDIÇÕES GERAIS DE  
CONSERVAÇÃO NOS RESERVATÓRIOS INTEGRANTES  
DO SISTEMA DE ABASTECIMENTO DE ÁGUA DE NATAL**

Dissertação apresentada ao Programa de Pós-graduação em Engenharia Civil, da Universidade Federal do Rio Grande do Norte, como requisito parcial à obtenção do título de Mestre em Engenharia Civil.

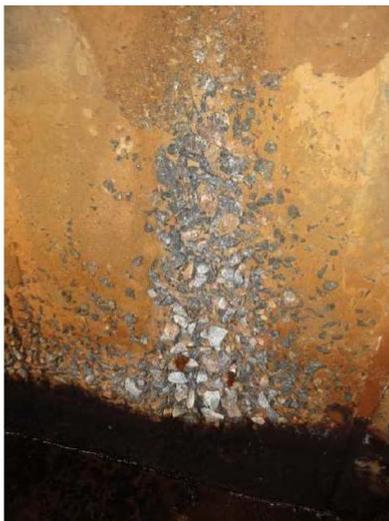
A Figura 2-5, mostrada a seguir, exemplifica o desgaste superficial devido à erosão ocorrido em uma das paredes do canal de água bruta da ETA Extremoz.

**Figura 2-5** Desgaste superficial acentuado em um trecho da parede de concreto do canal de água bruta da ETA Extremoz. Fonte: Laudo Técnico de Engenharia Relativo às Condições de Conservação da ETA Extremoz (Floculador, Decantador e Filtro), 2012

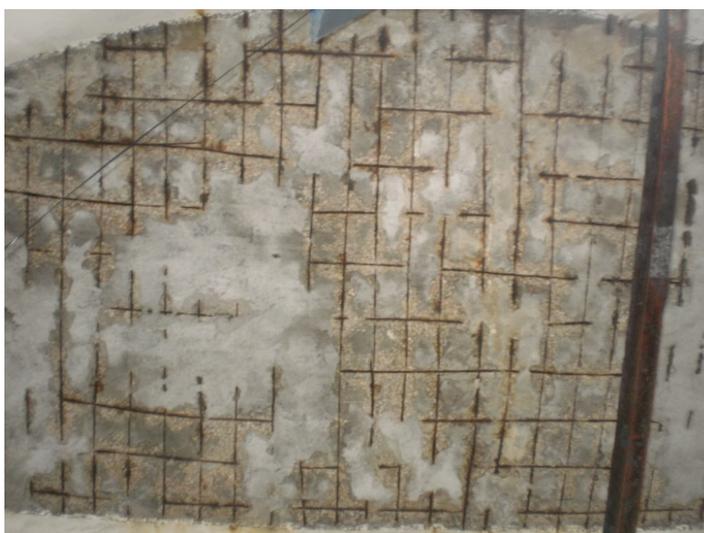
**Figura 2-14 - Laje de cobertura apresentando total deterioração do cobrimento do concreto e estado generalizado de corrosão de armaduras.**

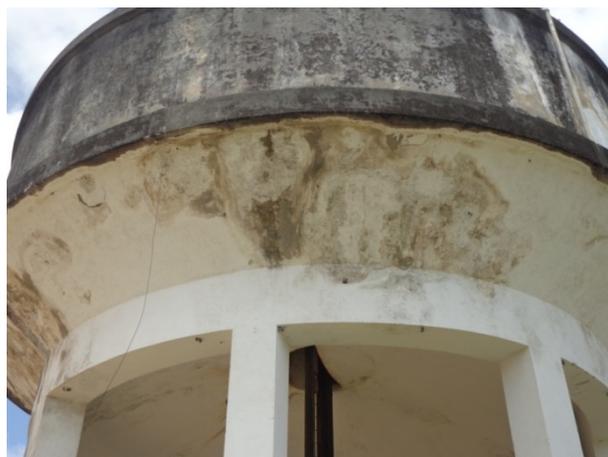
No lado externo da laje de fundo é possível verificar pontos em que houve a desagregação do reboco e da camada de cobrimento do concreto devido à corrosão das armaduras, que se encontram expostas, além da presença de manchas amareladas, cuja origem tem ligação direta com deficiências no sistema de impermeabilização, conforme pode ser visto nas Figura 5-2 e Figura 5-3, mostradas a seguir.

**Figura 5-2 - Manchas amareladas na laje de fundo, indicando deficiência no sistema de impermeabilização.**

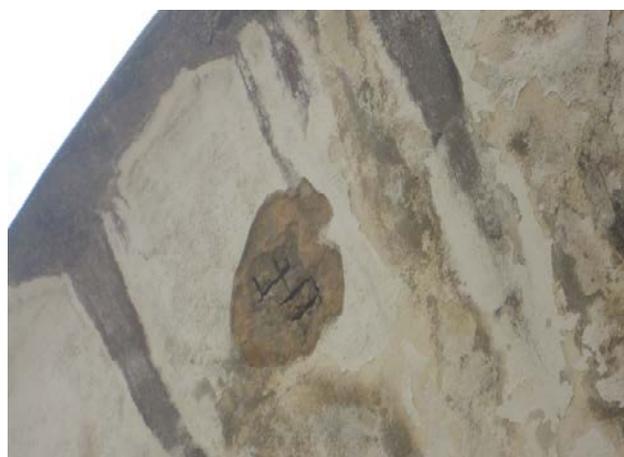
**Figura 5-3 - Ponto na laje de fundo em que houve a desagregação do reboco e da camada de cobrimento do concreto, deixando a armadura exposta.**

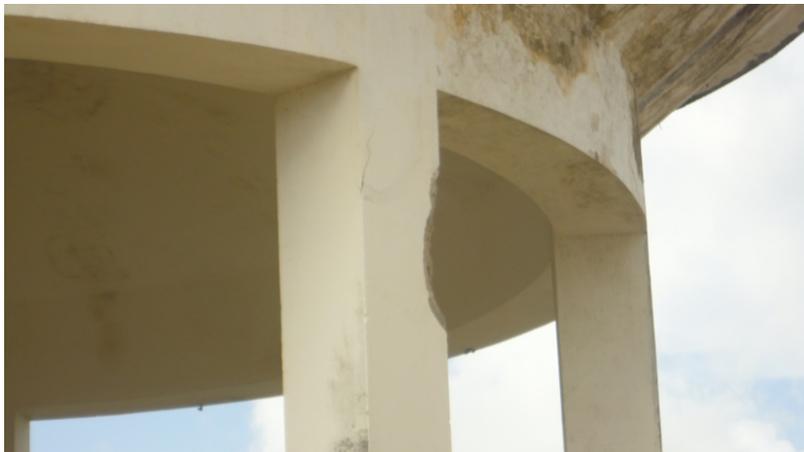
A estrutura dos pilares e da viga de contraventamento apresenta diversos pontos com o concreto já desagregado ou em processo avançado de fissuração devido à corrosão, conforme pode mostrado nas Figura 5-4 e Figura 5-5.

**Figura 5-4 - Ponto de desagregação do concreto no topo do pilar.**

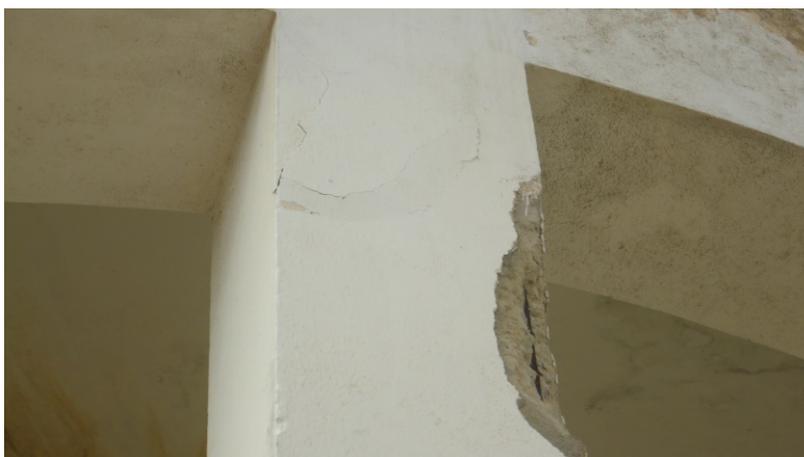
**Figura 5-5 - Detalhe da fotografia anterior. É possível visualizar a armadura exposta.**

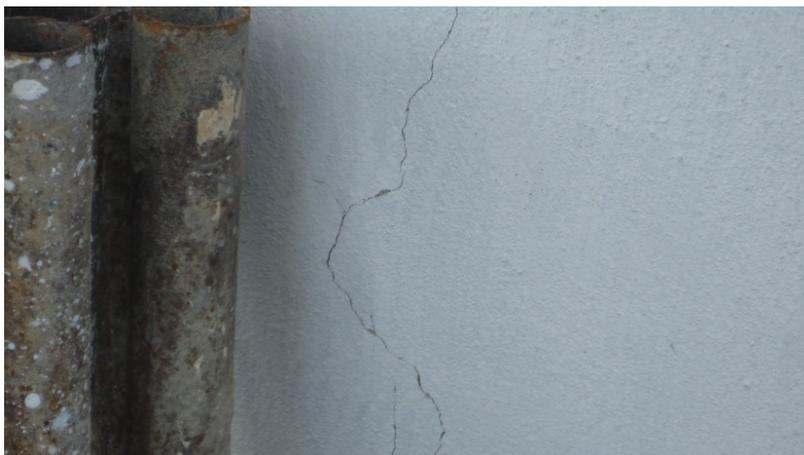
Neste reservatório foram constatadas algumas fissuras nos pilares, com abertura variando entre 0,8 mm e 1,0 mm. Entretanto, tal estado de fissuração não caracteriza a ocorrência de danos estruturais.

Ela tem ocorrido nos vértices dos pilares, com irradiação para seu corpo. As Figura 5-6 e Figura 5-7, mostram a fissuração e a medição de sua abertura.

**Figura 5-6 - Fissuração na base do pilar.**

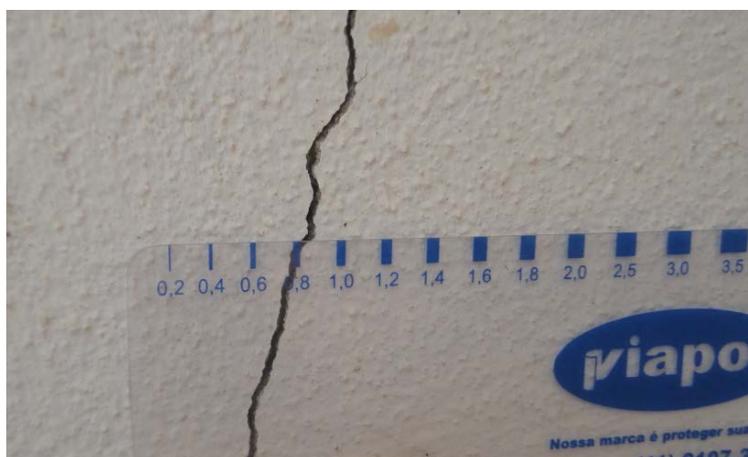
**Figura 5-7 - Medição da abertura de fissura.**

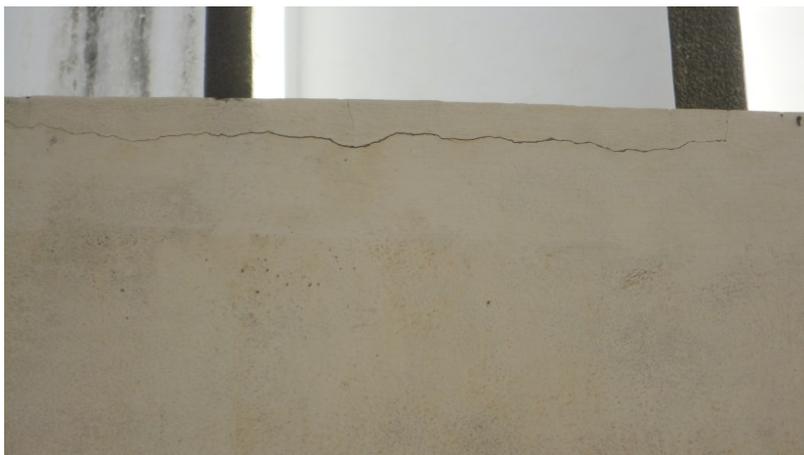
Na viga de contraventamento do reservatório também se pode encontrar fissuras com características semelhantes às aquelas encontradas nos pilares: no canto superior da viga, próximo à armadura superior e acompanhando a direção das armaduras principais, conforme mostrado na Figura 5-8.

Essa ocorrência dá-se devido à existência de esforços de tração, devido ao aumento de volume das armaduras, que tendem a expulsar a camada de revestimento do concreto. Por haver, em todo o reservatório, uma camada com espessura de aproximadamente 3,0 cm, de argamassa de cimento e areia, essas fissuras tendem a apresentarem-se mais acentuadas, porém restringem-se à camada de revestimento.

**Figura 5-8 - Ocorrência de fissura devido à oxidação da armadura da viga.**

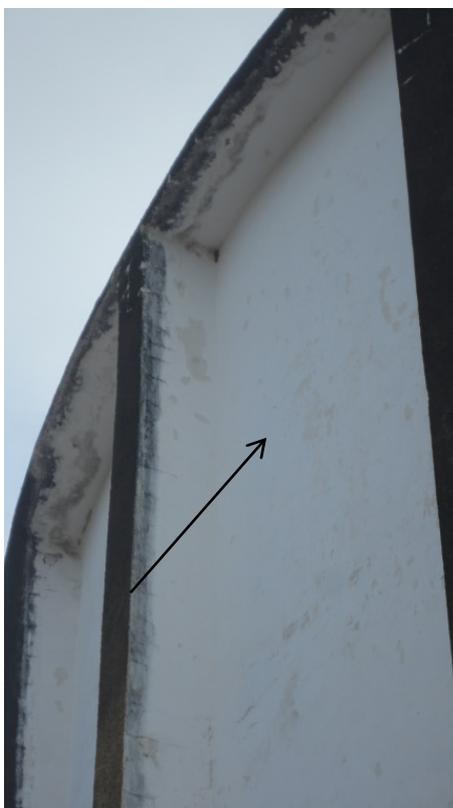
Há também a presença de manchas amareladas, decorrentes da percolação de água do interior para o exterior do reservatório, conforme pode ser visto na Figura 5-11. Essas manchas indicam que o sistema de impermeabilização encontra-se deficiente.

**Figura 5-11- Manchas amarelas, indicando deficiências no sistema de impermeabilização.**

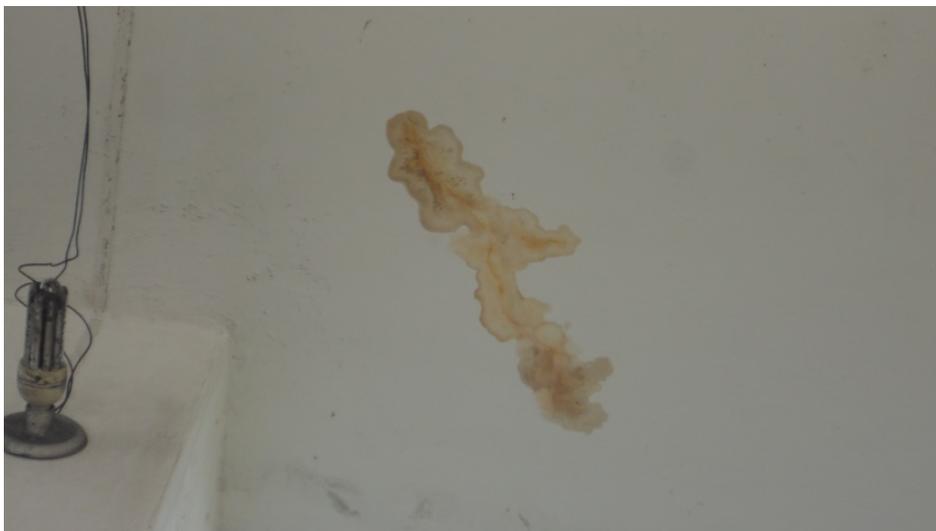
A laje de fundo do reservatório também apresenta manchas amareladas, porém sem atingir grandes dimensões. A Figura 5-12 ilustra algumas dessas manchas.

**Figura 5-12 - Manchas amareladas na laje de fundo.**

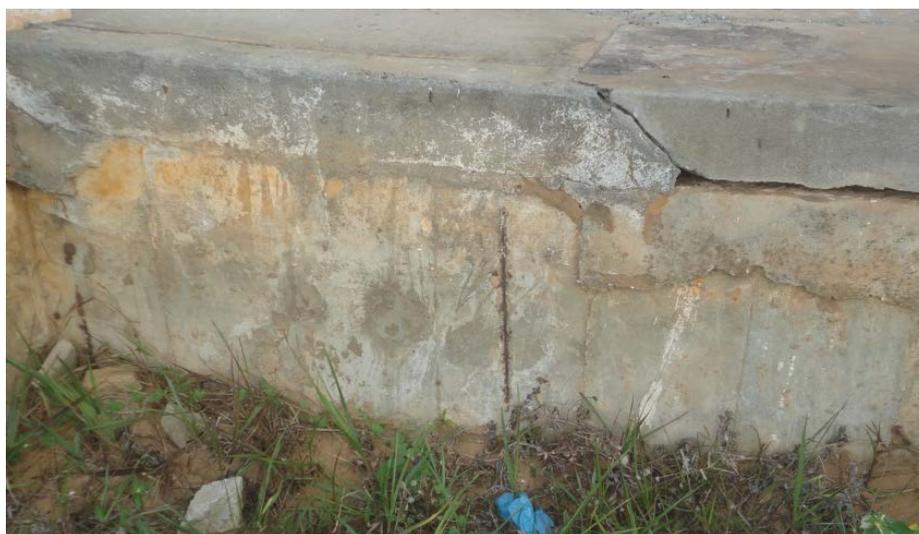
É possível visualizar em alguns pontos da viga do nível 01, situada no nível do terreno natural, e de alguns pilares deficiência no cobrimento. Nestes pontos percebe-se que não houve o respeito ao cobrimento recomendado em projeto, e a armadura tangenciou a forma, conforme pode ser visto na Figura 5-13 e Figura 5-14.

**Figura 5-13 - Exposição da armadura na viga do nível 01 devido à deficiência no cobrimento.**

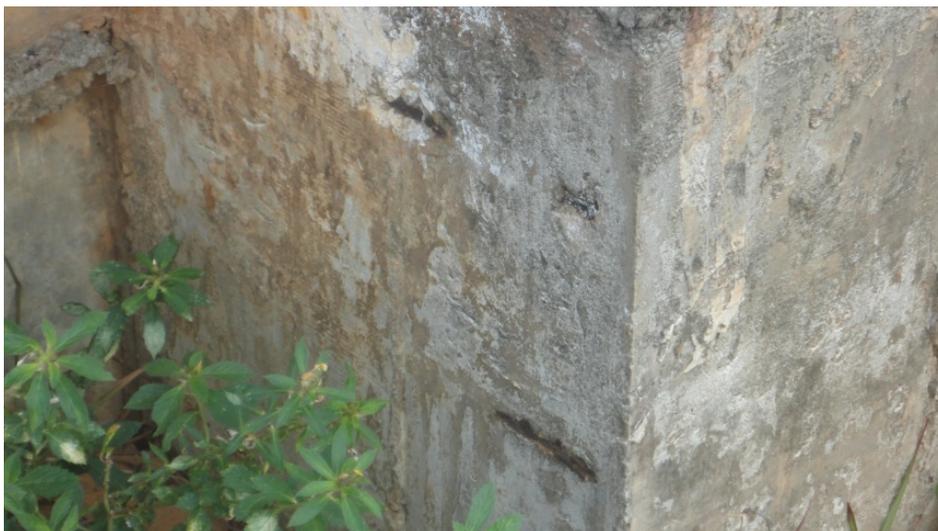
**Figura 5-14 - Exposição dos estribos do pilar devido à deficiência no cobrimento.**

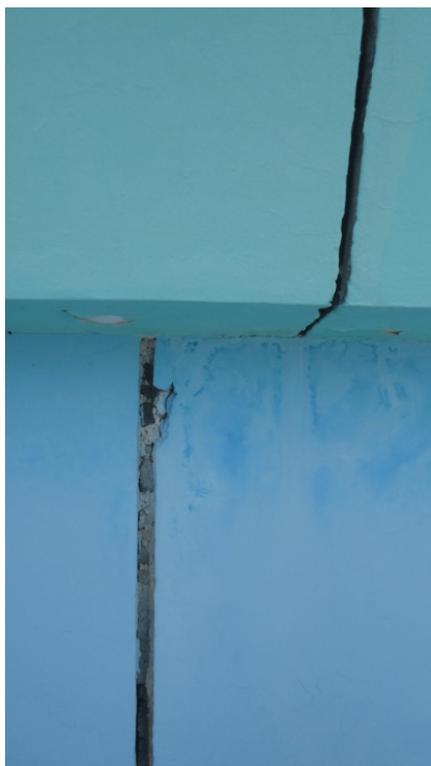
O material elástico da junta encontra-se deteriorado, possibilitando a ocorrência de infiltrações. As Figura 5-37 e Figura 5-38 mostram as condições da junta de dilatação, tanto na face interna quanto externa da parede.

**Figura 5-37 - Vista externa da junta de dilatação.**

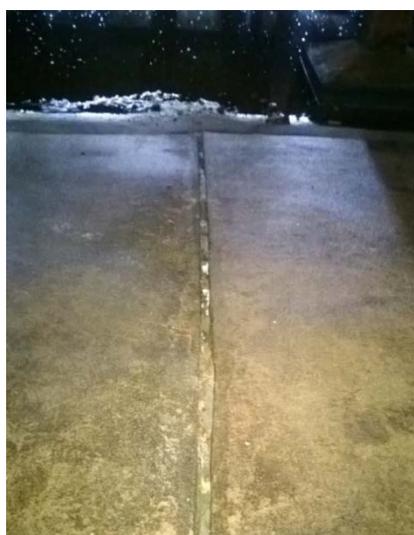
Internamente as paredes encontram-se em bom estado, havendo apenas fissuração no revestimento – executado em argamassa de cimento e areia.

**Figura 5-38 - Vista interna da junta de dilatação.**

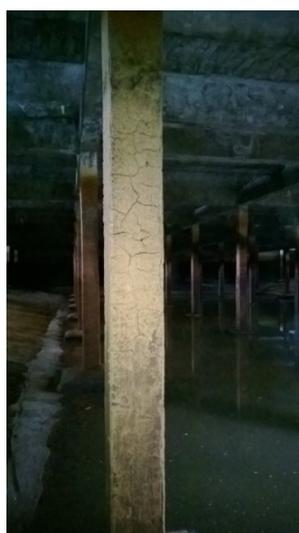
Apenas o revestimento apresenta algumas fissuras superficiais, e o desgaste superficial, devido à oscilação do nível do reservatório, conforme representado na Figura 5-44 .

**Figura 5-44 - Estado de um dos pilares do reservatório. Pode-se observar o desgaste superficial do revestimento.**

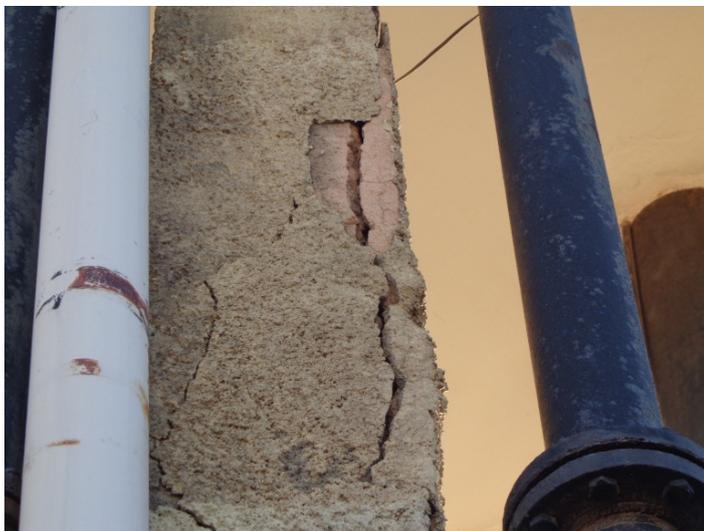
Todos os pilares apresentam fissuras devido à corrosão, havendo o deslocamento do concreto e da camada de revestimento. As Figura 5-52 e Figura 5-53 ilustram a situação descrita.

**Figura 5-52 - Fissuração em um dos pilares do reservatório.**

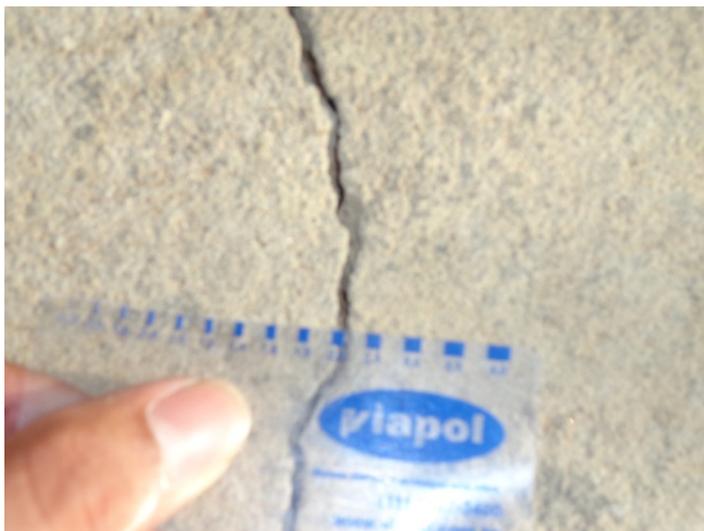
A fissuração devido à corrosão apresenta em alguns pontos abertura da ordem de 2,0 mm, conforme retratado na Figura 5-54 e Figura 5-55.

**Figura 5-54 - Medição da abertura de fissuras.**

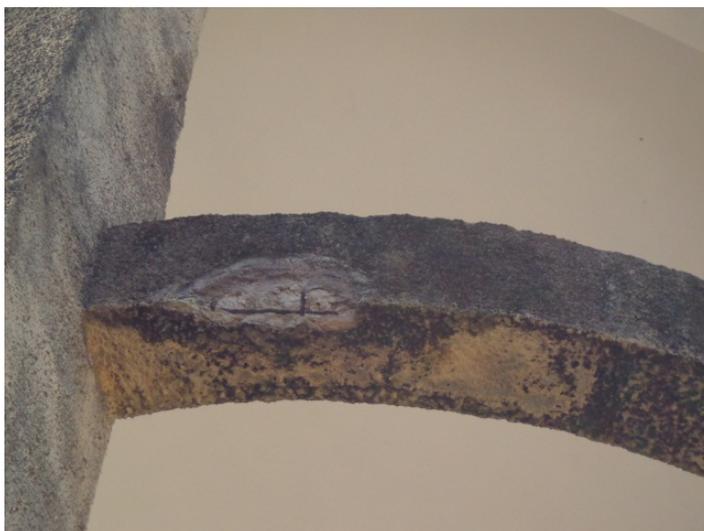
Nas vigas também há regiões com deslocamento do concreto em alguns locais deixando a armadura exposta, e em outros há a presença de fissuras características de corrosão, conforme pode ser visto nas Figura 5-55 e Figura 5-56.

**Figura 5-55 - Deslocamento do concreto e exposição da armadura da viga.**

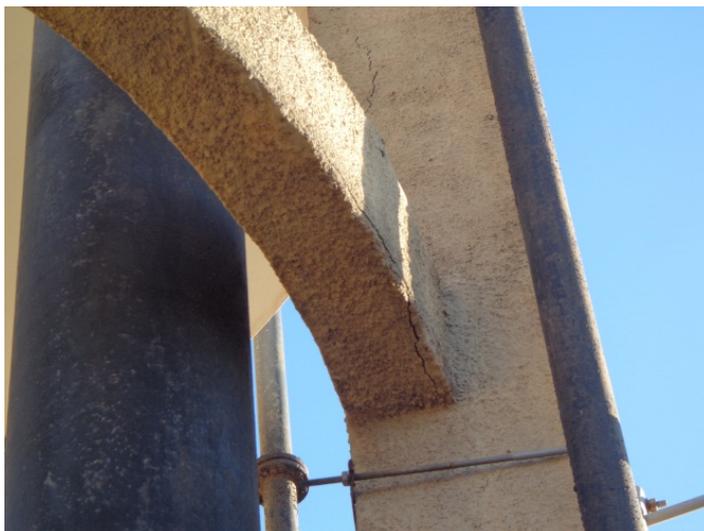
Figura 5-56 - Fissura na região inferior da viga devido à corrosão da armadura.

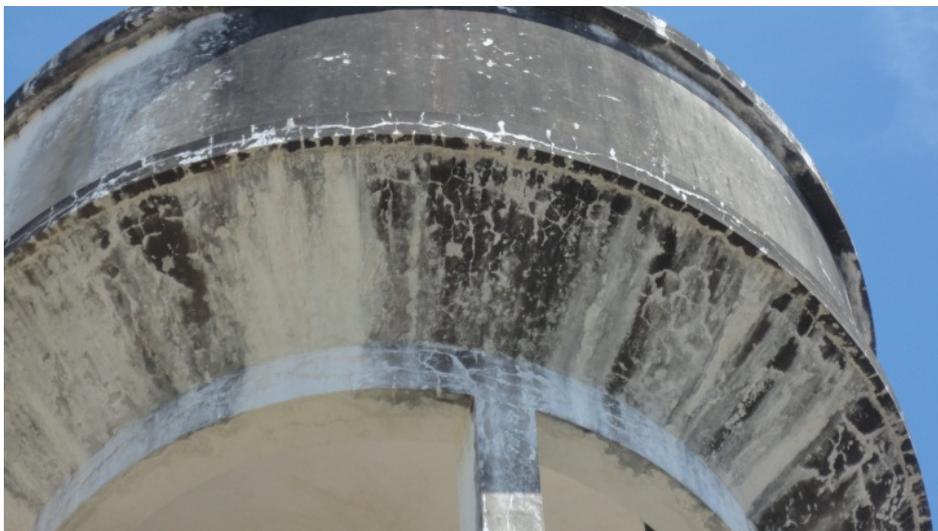
O reservatório apresenta manchas escuras em toda a sua superfície, conforme mostra a Figura 5-58.

**Figura 5-58 - Presença de manchas em toda a extensão do corpo do reservatório.**

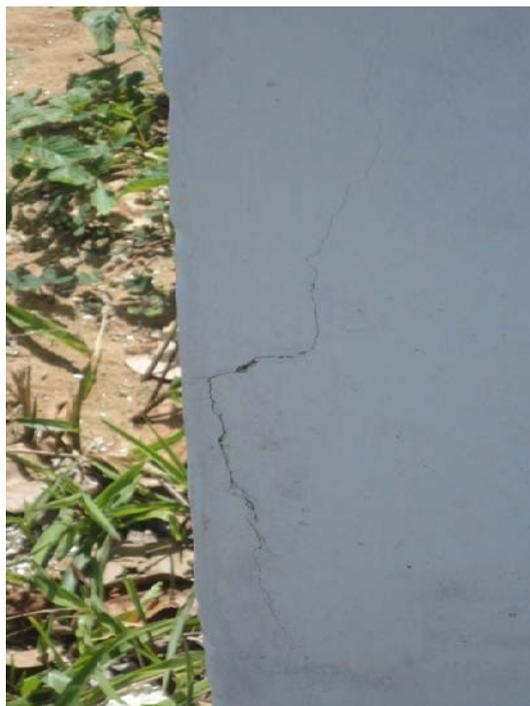
**Figura 5-60 - Fissura na base do pilar devido à corrosão**

Foi realizada a medição da abertura de fissuras, e na base do pilar sua dimensão é da ordem de 0,6 mm, conforme pode ser visto na Figura 5-61.

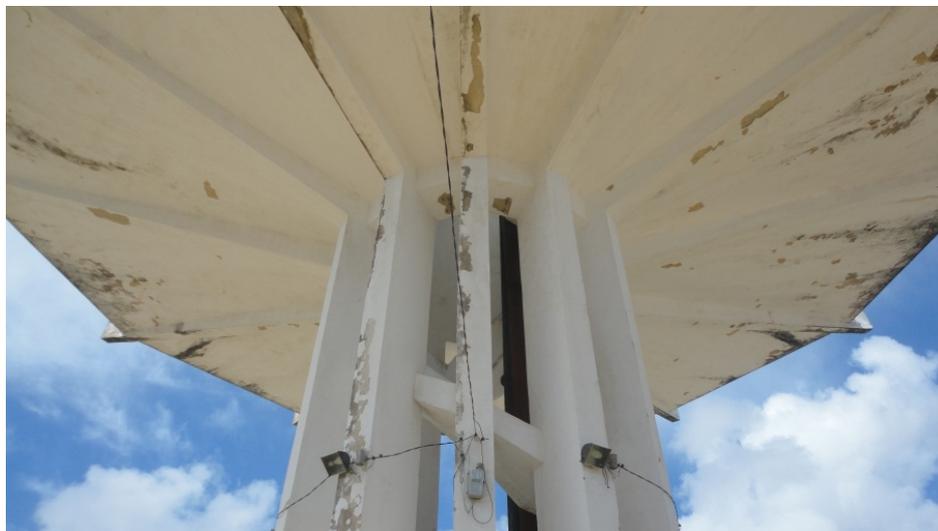
Todo o corpo do reservatório foi revestido com argamassa, apresentando uma espessura média de 3,0 cm. Em diversos locais do reservatório há o desprendimento do reboco, conforme pode ser visto na Figura 5-66.

**Figura 5-66 - Desprendimento do reboco em todo o reservatório**

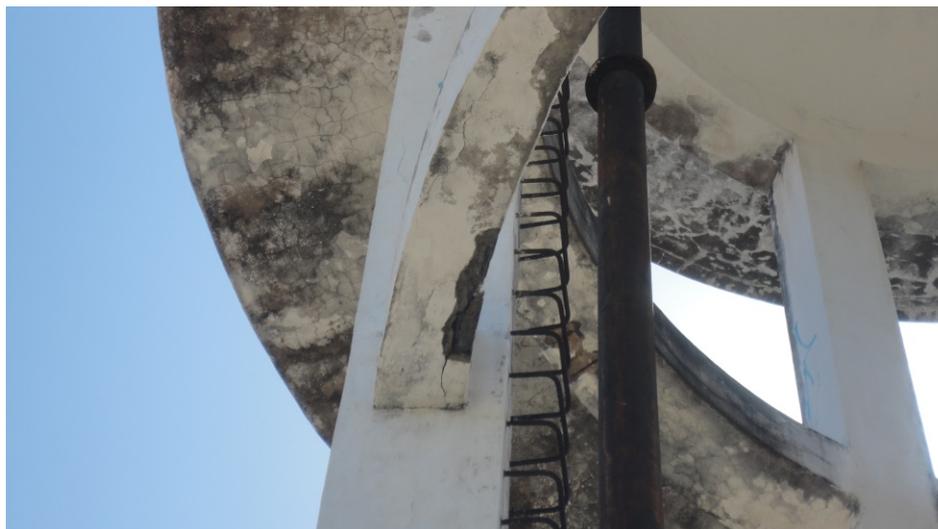
Ainda no vigamento do nível 01 há a presença de corrosão em apenas um ponto, em que há o deslocamento da camada de cobertura do concreto, deixando a armadura exposta à ação das intempéries. Tal situação está mostrada na Figura 5-74.

**Figura 5-74 - Deslocamento do concreto no vigamento do nível 01**

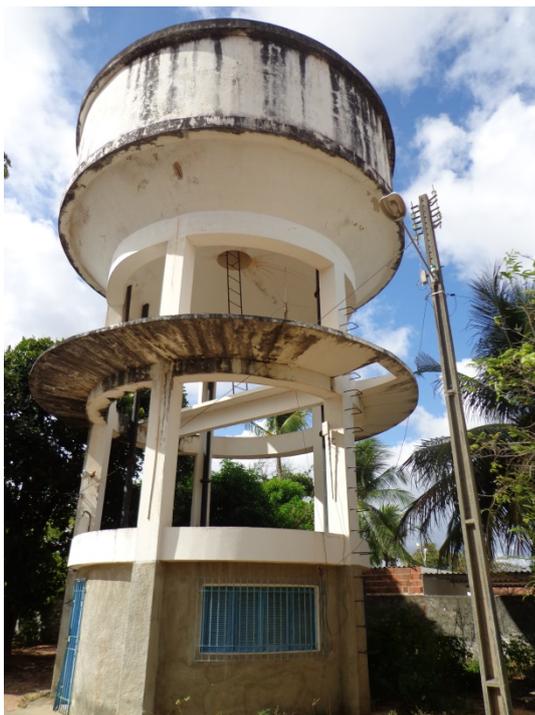
**Figura 5-77 - Vista geral do reservatório**

No primeiro nível do reservatório foi realizado o fechamento com alvenaria e a instalação de esquadrias (portas, janelas com as respectivas grades), possibilitando seu funcionamento como depósito. A Figura 5-77 mostra uma visão geral do reservatório.

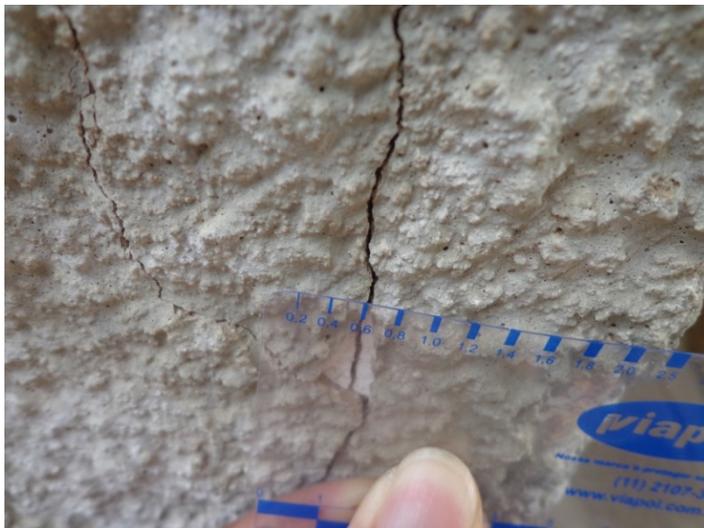
Realizou-se a medição da abertura de fissuras e constatou-se que a abertura delas variam de 0,2 mm a 3,5 mm. As aberturas de maiores diâmetros foram encontradas no encontro entre os pilares de concreto e a alvenaria do depósito. A Figura 5-79 mostra a medição da abertura de fissuras realizada em um dos pilares.

**Figura 5-79 - Medição da abertura de fissuras**

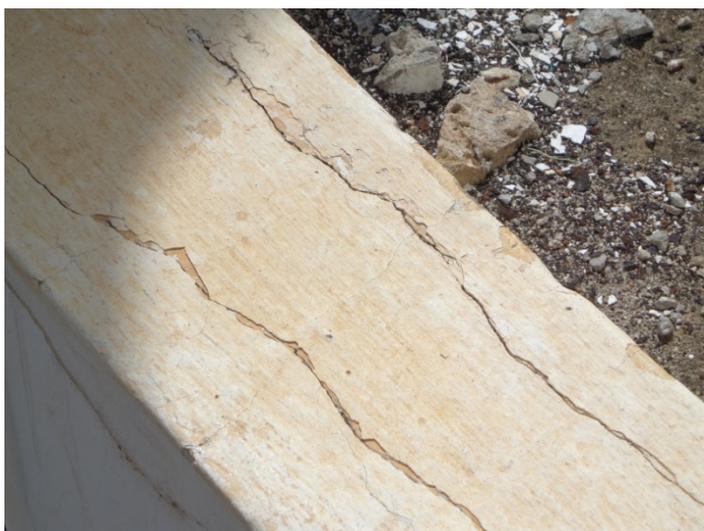
As vigas apresentam fissuras e deslocamento do concreto. A característica da fissuração – acompanhando a direção das armaduras – são originárias do processo de aumento do volume das barras devido à corrosão. A Figura 5-80 mostra a ocorrência de fissuras devido à oxidação da armadura.

**Figura 5-80 - Fissuras no concreto devido ao aumento de volume da armadura**

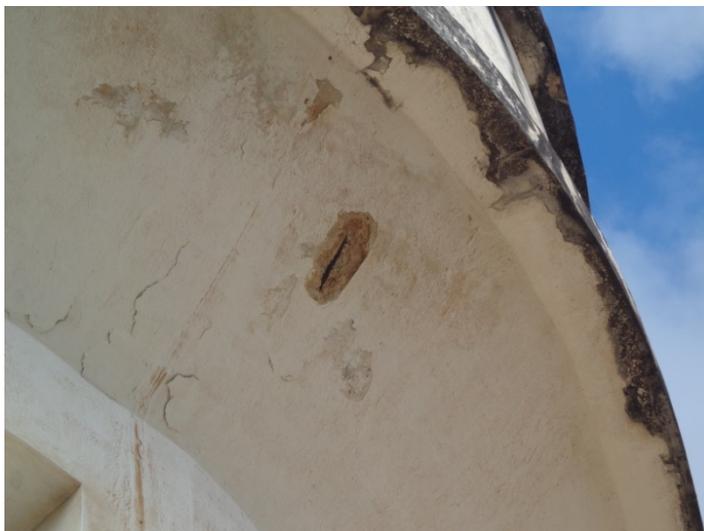
Na face externa da laje de fundo há a presença de corrosão das armaduras em locais pontuais. Houve o deslocamento da camada de cobertura e do revestimento e a exposição das armaduras às intempéries, conforme pode ser visto na Figura 5-83.

**Figura 5-83 - Deslocamento do concreto e exposição da armadura na laje de fundo do reservatório**

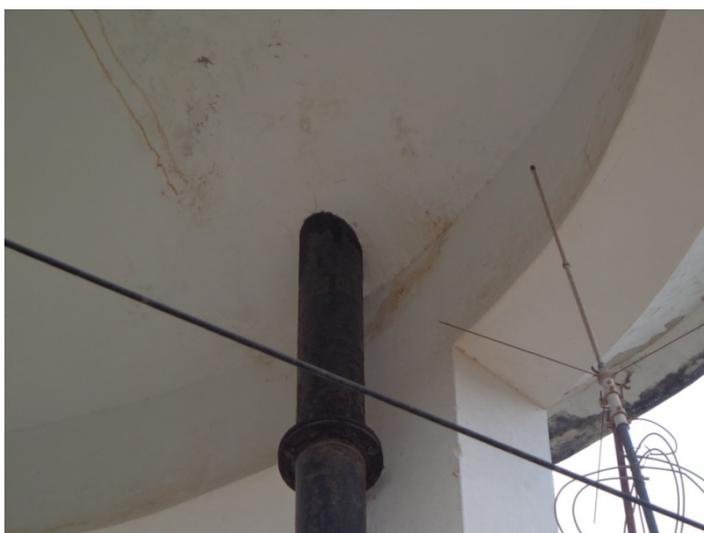
Na laje de fundo também há a presença de manchas amarelas ocasionadas devido à deficiências no sistema de impermeabilização. As manchas são mais visíveis

no local em que foram instaladas as tubulações do reservatório, conforme pode ser visto na Figura 5-84.

**Figura 5-84 - Mancha amarelada na laje de fundo devido à deficiências no sistema de impermeabilização**

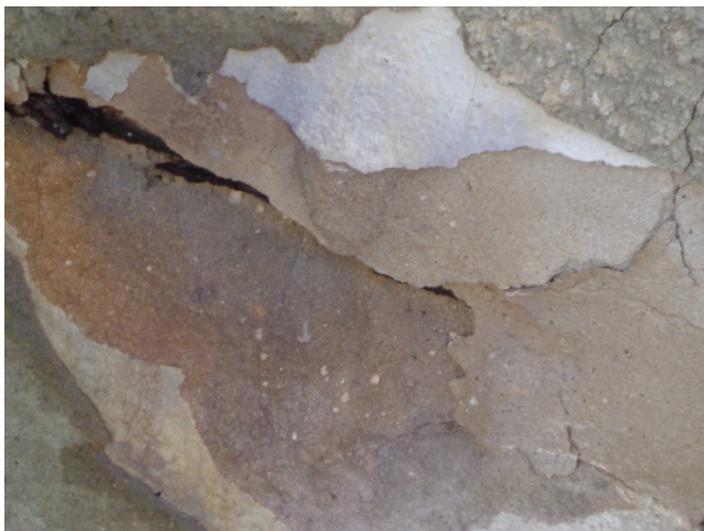
Após a aspersão das soluções de fenolftaleína e de nitrato de prata constatou-se que a primeira permaneceu incolor, indicando que a frente de carbonatação atingiu a armadura despассивando-a; enquanto que a segunda solução indicou contaminação por cloretos, conforme pode ser visto na Figura 5-85.

Figura 5-85 - Aspersão de solução de nitrato de prata e sedimentação dos sais de prata, indicando a presença de cloretos

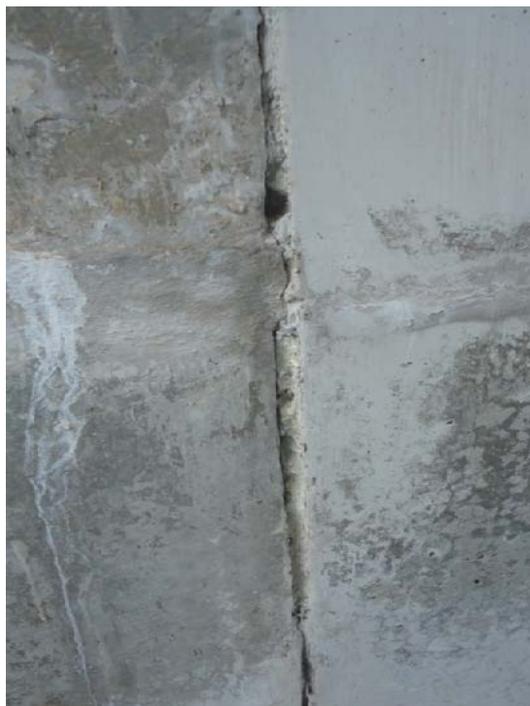
O reservatório apresenta duas juntas de dilatação, sendo uma transversal e a outra longitudinal, estendendo-se pelas paredes e pela laje de fundo. O material elástico da junta encontra-se deteriorado, possibilitando a ocorrência de infiltrações

**Figura 5-89 - Junta de dilatação sem com o material comprometido**

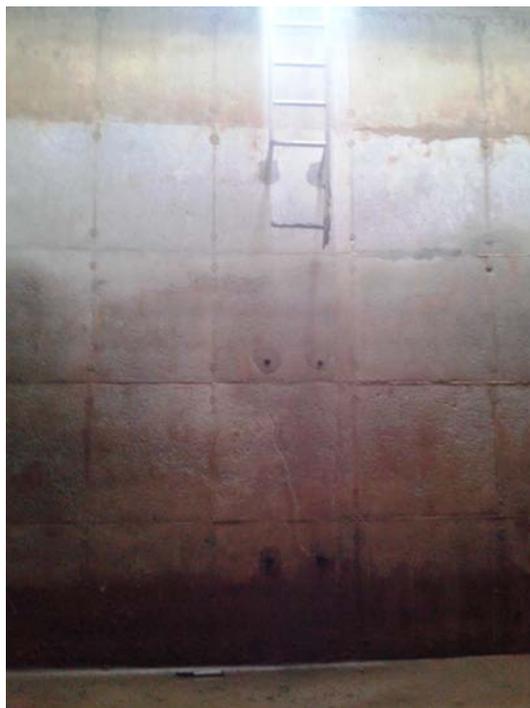
Internamente as paredes encontram-se em bom estado, apesar de não haver a aplicação de material impermeabilizante, seja por meio de argamassas ou de mantas.

**Figura 5-90 - Face interna da parede do reservatório**

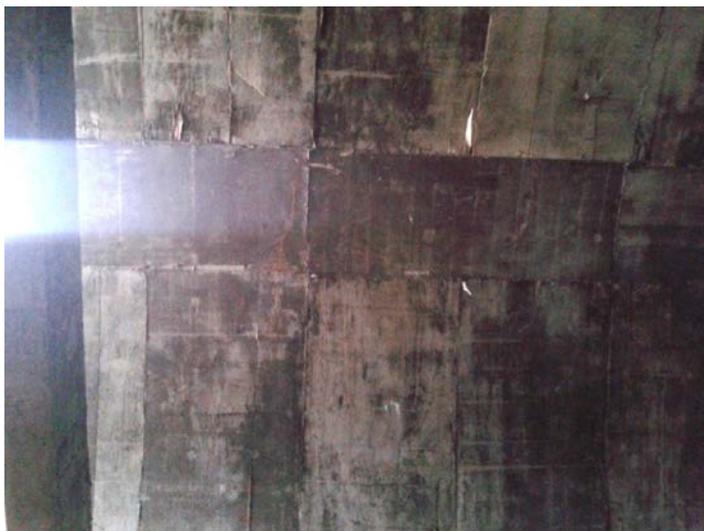
A face inferior da laje de cobertura, de modo geral, encontra-se em bom estado. Há a presença de apenas uma fissura com as características semelhantes às fissuras devido à oxidação das armaduras.

**Figura 5-92 - Estado da face interna da laje de cobertura**

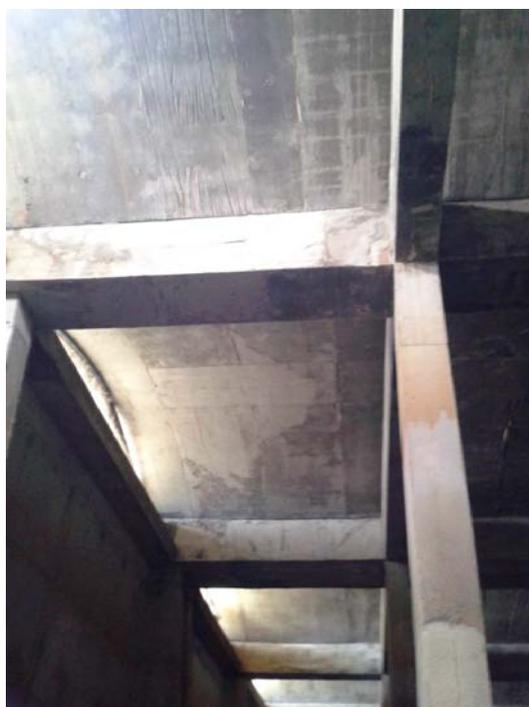
As vigas superiores situadas no interior do reservatório, de maneira geral, encontram-se em bom estado de conservação. Pontualmente, elas apresentam manchas, devido principalmente à ocorrência de eflorescências. Algumas vigas apresentam deslocamento do concreto devido à corrosão, e exposição de pequenas parcelas das armaduras, conforme retrata a Figura 5-93.

**Figura 5-93 - Estado das vigas de cobertura do reservatório**

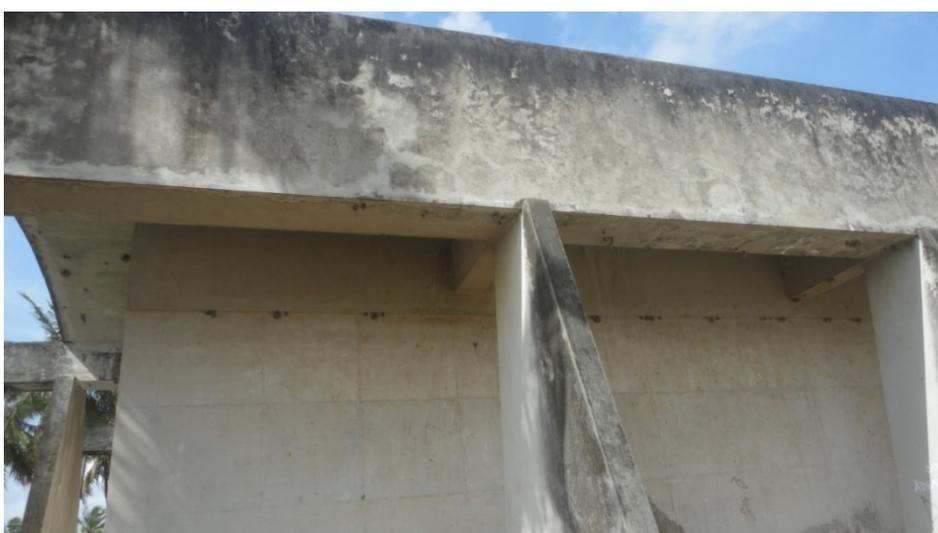
**Figura 5-95 - Presença de manchas na superfície do reservatório**

A face externa das vigas, exposta às intempéries, apresenta manchas escuras em praticamente toda a superfície, decorrente do escoamento, pela superfície, de

águas pluviais juntamente com o acúmulo de poluição. A Figura 5-95 retrata a distribuição das manchas na superfície.

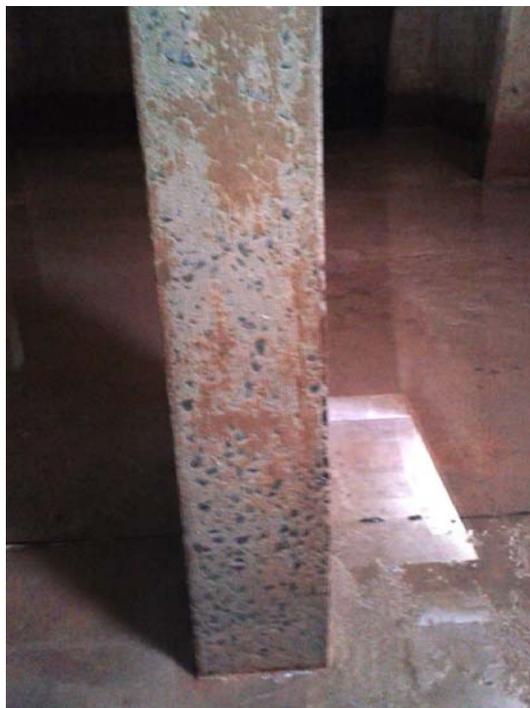
Os pilares internos apresentam desgaste superficial devido à variação do nível da água, assim como nas paredes. A Figura 5-97 ilustra tal situação.

**Figura 5-97 - Desgaste superficial no pilar interno**

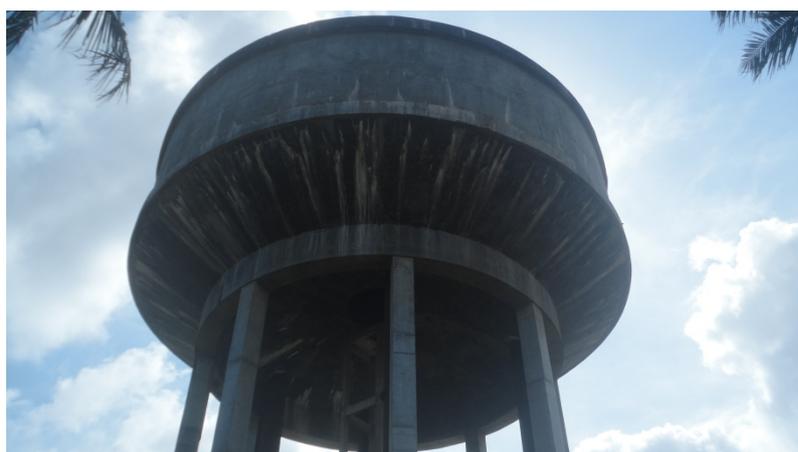
O corpo do reservatório apresenta manchas escuras em toda a sua extensão, conforme pode ser visto na Figura 5-99.

**Figura 5-99 - Manchas escuras em toda a superfície do reservatório**

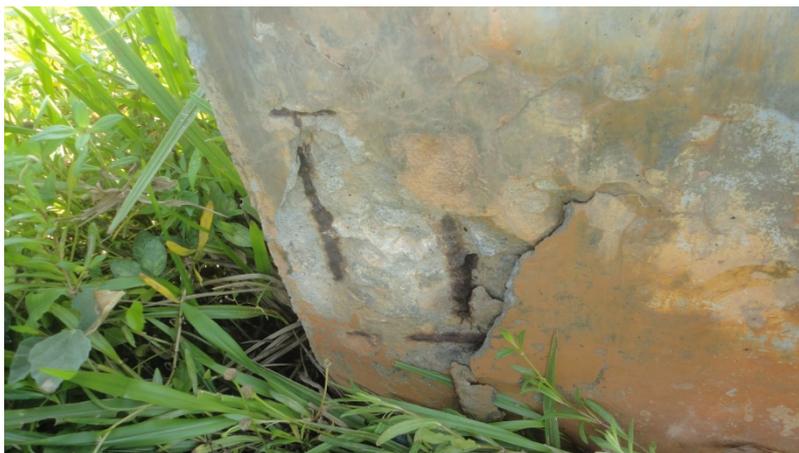
Este reservatório apresenta corrosão localizada nos pilares e na laje de cobertura. A Figura 5-100 a seguir mostra o deslocamento do cobrimento do concreto e conseqüente exposição da armadura.

**Figura 5-100 - Deslocamento do concreto e exposição da armadura na base do pilar**

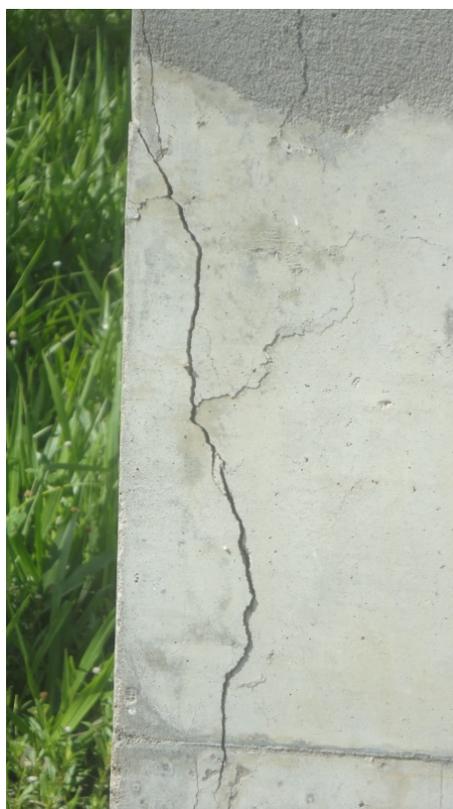
**Figura 5-101 - Fissura no vértice do pilar devido aos esforços causados devido ao aumento de volume da armadura oxidada**

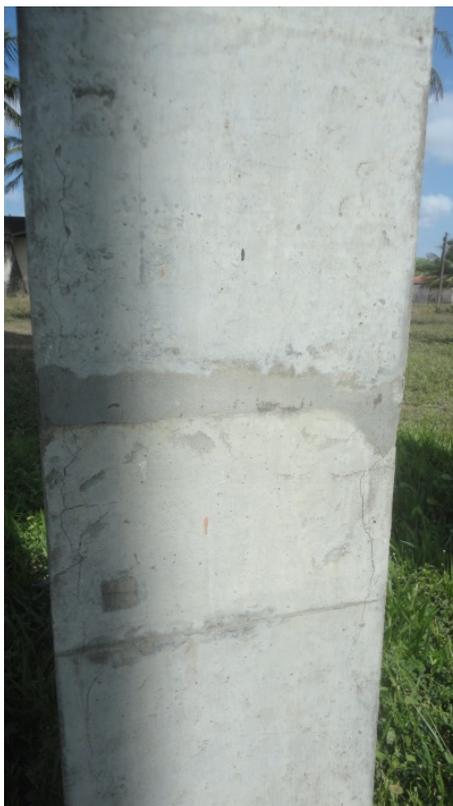
É possível ver que já foram realizadas pequenas intervenções nos pilares, devido à diferença na tonalidade no concreto aplicado e no existente.

**Figura 5-102 - Indicativos da realização de pequenas intervenções no pilar**
