**ANÁLISE DE DURABILIDADE DA PONTE DO RIO DO CARMO
UTILIZANDO ENSAIOS NÃO DESTRUTIVOS, NORMA DNIT E A
METODOLOGIA GDE/UNB**

Dissertação apresentada ao Programa de Pós-Graduação em Engenharia Civil da Universidade Federal do Rio Grande do Norte, como requisito parcial à obtenção do título de Mestre em Engenharia Civil.

No estado do Rio Grande do Norte, entre as cidades de Mossoró e Areia Branca, no do Km 36 na rodovia BR-110, está localizada a Ponte do Rio sobre o Carmo. Esta obra foi construída em 1976 e possui 90,90 metros de extensão. Por estar situada em região de elevada agressividade ambiental, submetida às cargas móveis e permanentes durante todos esses anos e devido as diversas manifestações patológicas presentes em sua estrutura, há o interesse em avaliar suas condições no que tange à sua durabilidade, a fim de identificar o estado de deterioração da ponte com ênfase nas manifestações patológicas presentes.

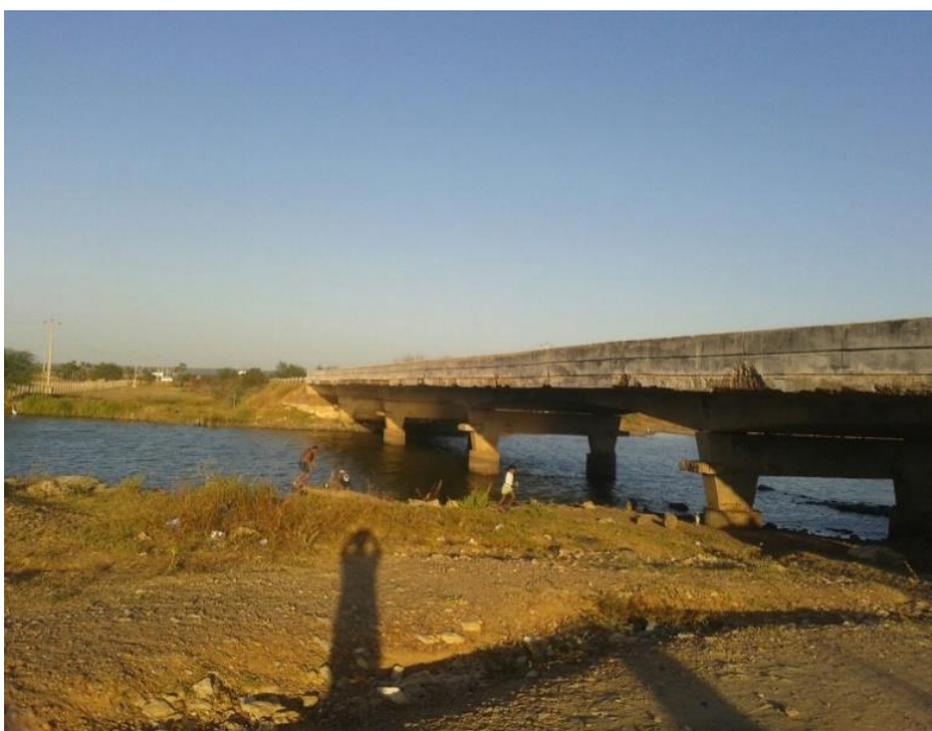
Figura 28: Visão longitudinal da Ponte sobre o Rio do Carmo – Fonte: Autor (2014).

Em síntese, a metodologia deste trabalho consistiu na realização de ensaios não destrutivos em campo e na utilização de métodos de inspeção, para o estudo da durabilidade de uma estrutura de concreto armado, em evidência, a Ponte sobre o Rio do Carmo, localizada no Km 36 da BR-110, entre os municípios de Areia Branca e Mossoró, Rio Grande do Norte, em região de elevada agressividade ambiental (Figura 28).

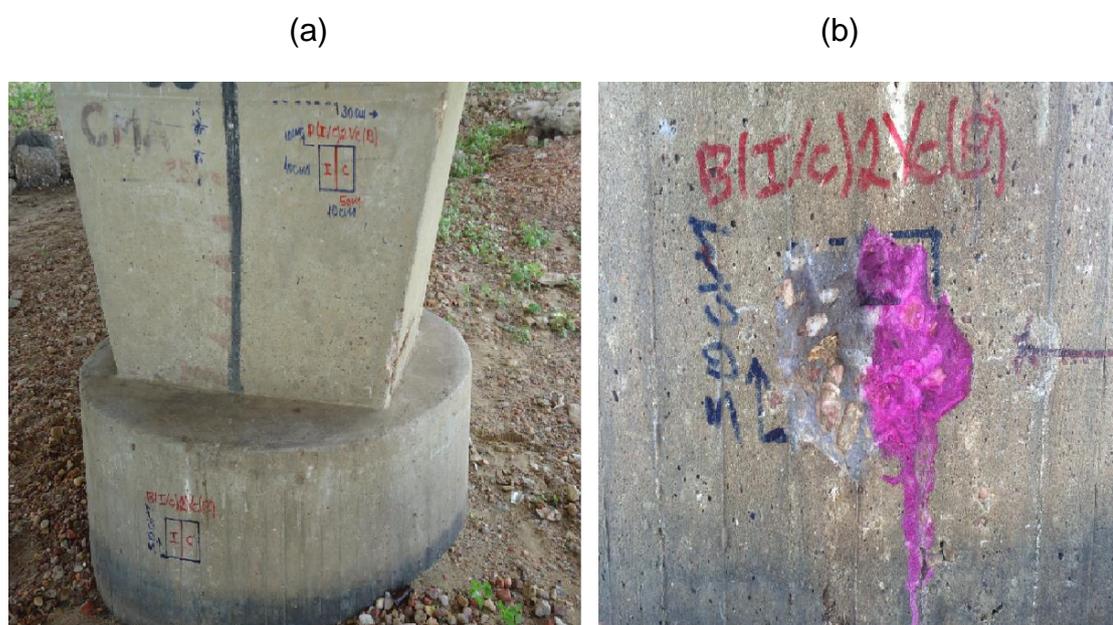
Figura 32: (a) Marcações das malhas no bloco de coroamento e no pilar 10x10 centímetros, sendo 5x10 para o ensaio de carbonatação e 5x10 para íons cloreto (b) Malha submetida a aspersão de fenolftaleína e nitrato de prata – Fonte: Autor (2015).

A solução foi aspergida em um sulco feito nas peças estruturais analisadas com malha de 5x10 centímetros. E, antes de aspergir a solução de fenolftaleína, foi necessário retirar a camada de cobrimento na pequena fração citada na estrutura, com o objetivo de deixar a armadura exposta e, em seguida, procedendo-se a aspersão da fenolftaleína (Figura 32).

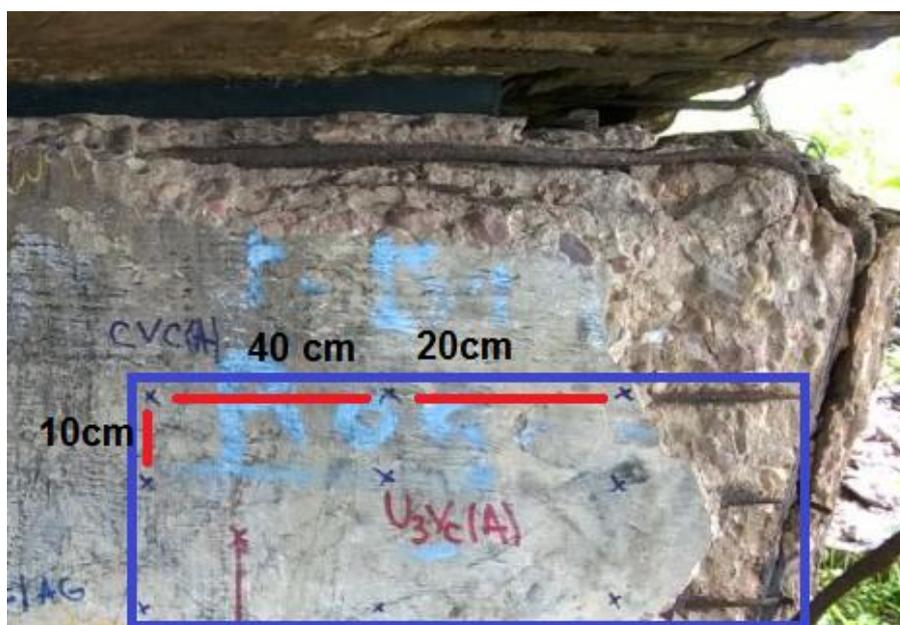
Figura 33: Malha 20x40 centímetros para medição de potenciais de corrosão em três barras de aço em viga de contraventamento – Fonte: Autor (2015).

Maiores medições ao longo no comprimento da barra não foram possíveis, pois as regiões aparentavam baixa aderência aço-concreto “concreto fofo”, com isso o próprio manual do aparelho alerta que, para este tipo de situação a medida não pode ser efetuada porque não há estabilidade do potencial de corrosão. A Figura 33 ilustra a malha 20x40 centímetros da viga de contraventamento com três barras analisadas.

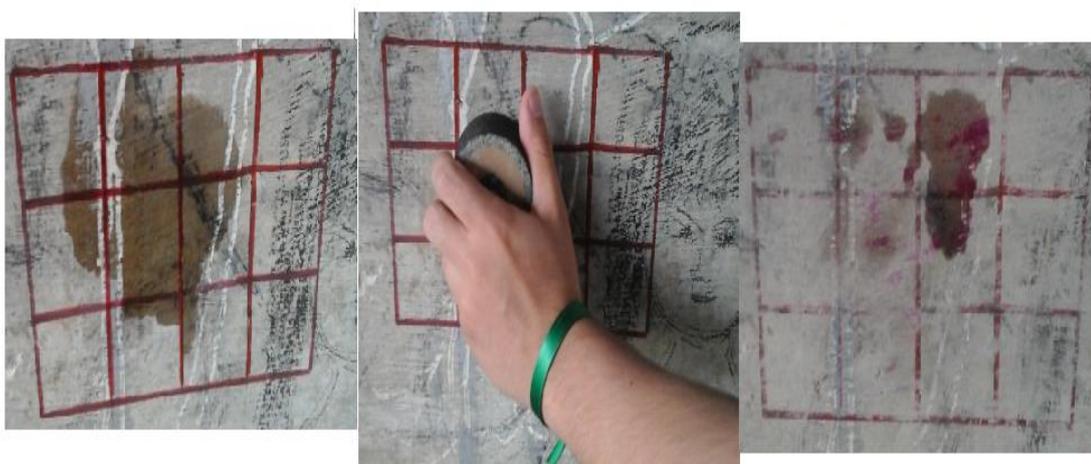
Vale ressaltar que, antes de realiza o ensaio, a região da malha foi esmerilhada a fim de uniformizar a superfície e retirar a camada superficial de carbonatação. Este fato foi constatado por meio de aspersões antes e depois do esmerilhamento, conforme ilustra a Figura 36:

Figura 36: Uniformização da superfície e retirada da camada superficial da carbonatação – Fonte: Autor (2015).

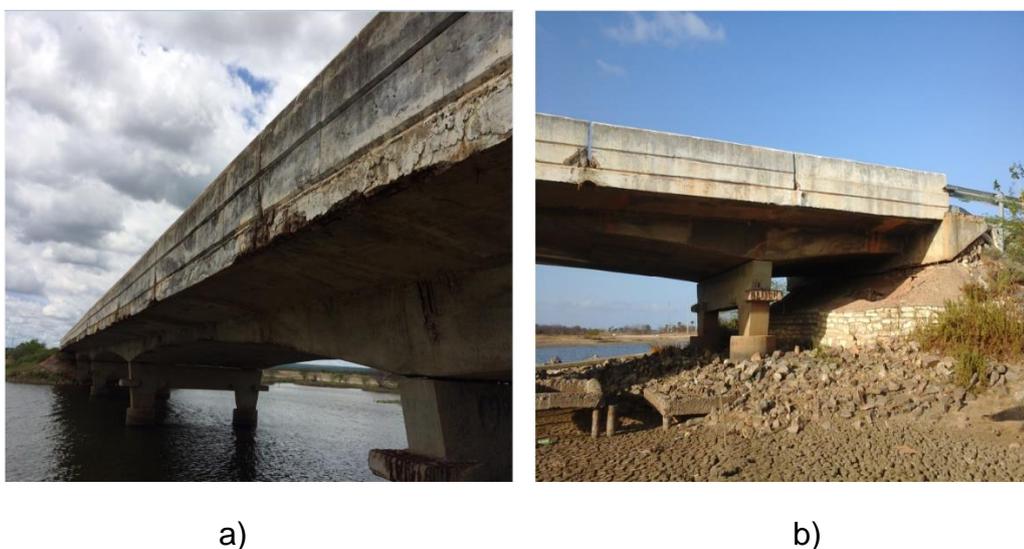
Figura 38: Elementos estruturais da Ponte sobre o Rio do Carmo – Fonte: Autor (2015).

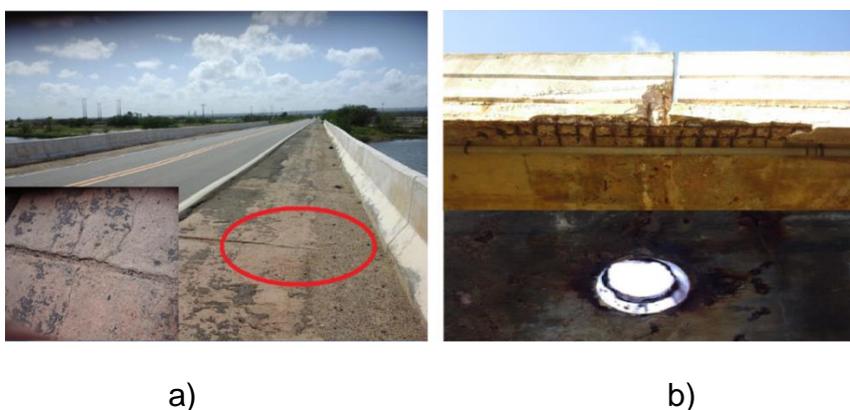
Ainda no que tange os elementos constituintes da ponte, também pode-se mencionar a presença de duas vigas de fachada (enrijecimento) ou de acabamento, guarda-rodas, juntas de dilatação e pista de rolagem. Em evidência, há um sistema de drenagem da ponte disfuncional devido à ausência de um redirecionamento de

fluxo de efluentes (biqueiras), que parte da própria tubulação ao dreno de água da superfície da laje superior ponte (Figura 39).

Figura 39: (a) Pista de rolagem, guarda-rodas e juntas de dilatação (b) Vigas de acabamento, sistema de drenagem – Fonte: Autor (2015).

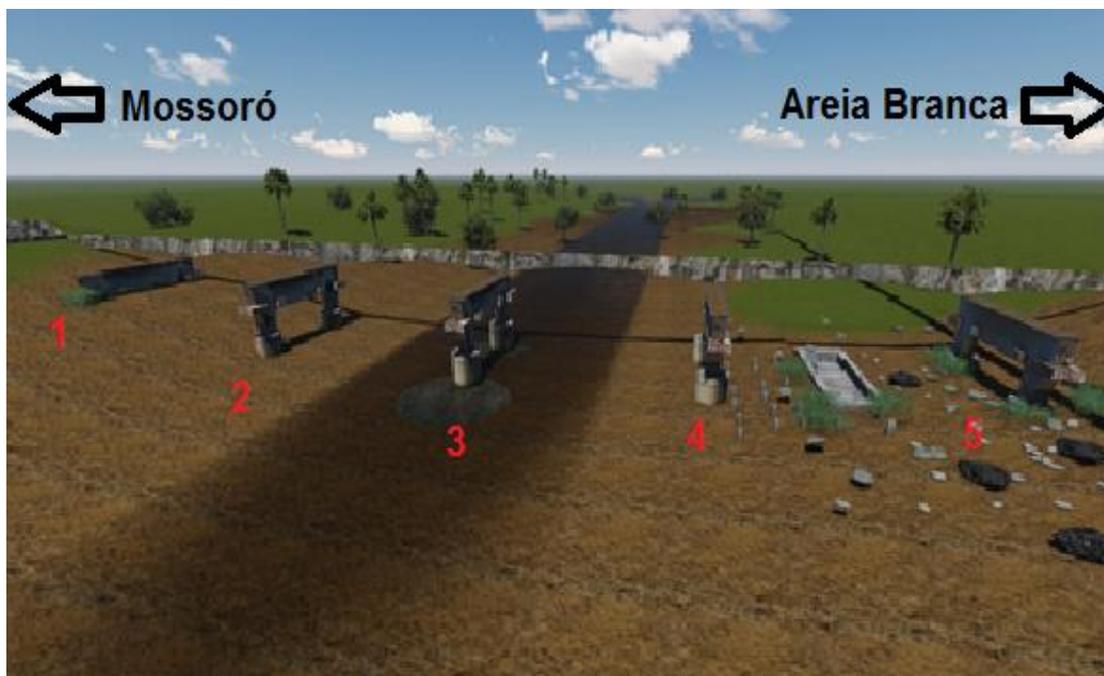
Figura 47: Representação gráfica da mesoestrutura – Fonte: Autor (2015).

deterioração mais acentuada em relação aos demais, que são os apoios 1 e 2 ilustrados na Figura 47:

No apoio 1 ilustrado na Figura 47, as manifestações patológicas presentes, pode-se encontrar acentuado estágio de corrosão das armaduras expostas nos consoles, bem como das armaduras principais em regiões de concreto deslocado e cobertura de baixa espessura. Também podem ser verificados falhas de concretagem, frentes de carbonatação e contaminação de íons cloreto, que foram medidos por ensaios *in loco*, os quais serão apresentados nas seções 4.3.1 e 4.3.2. Quanto ao apoio 2, existem manifestações similares as citadas no apoio 1, por exemplo, nos pilares, constatam-se algumas áreas de fissuras devido o esmagamento por esforço cortante nas regiões próximas aos aparelhos de apoio, bem como fissuras de corrosão. Nesses pilares, existem regiões deslocadas, com cobertura de baixa espessura, expondo algumas armaduras favorecendo à corrosão (Figura 48).

Em relação aos demais apoios ilustrados na Figura 47, pode-se relatar que há pequenos pontos de corrosão, pequenas áreas com cobrimentos de baixa espessura, pequenas falhas de concretagem, presença de algumas fissuras e leves manchas.

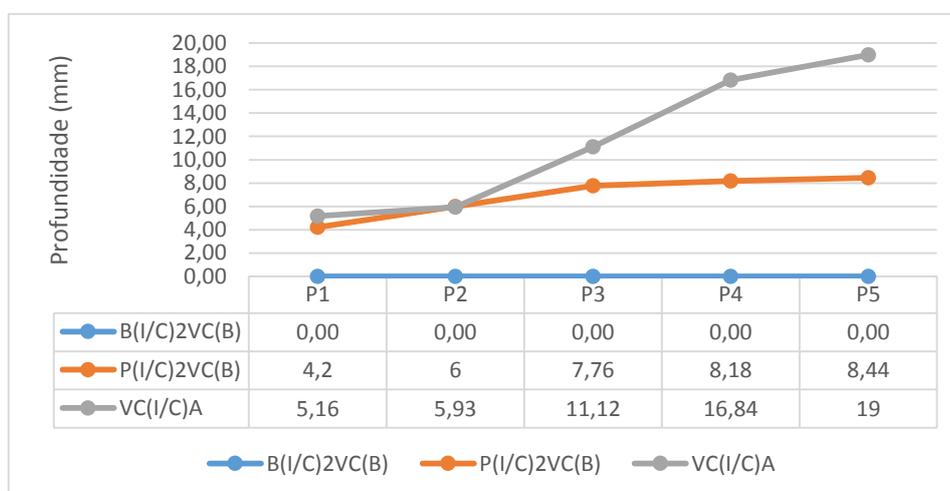
Figura 53: Perfil de profundidades de carbonatação *in loco* – Fonte: Autor (2015).

Do gráfico ilustrado na Figura 53, pode-se verificar que o bloco de coroamento ensaiado não apresentou nenhum ponto com frente de carbonatação. Este fato pode ser justificado devido a influência da variação do nível do rio que, na maioria dos meses do ano, preenche a área superficial do bloco, o que preenche os poros do concreto e interfere na difusão do dióxido de carbono para o seu interior.

Quanto ao pilar e a viga de contraventamento, esses tiveram baixas frentes de carbonatação como ilustra a tabela de dados do gráfico da Figura 53, exceto para os pontos P3, P4 e P5 (11,12; 16,84; 19,00 milímetros), os quais apresentaram as maiores profundidades de carbonatação. Entretanto, em nenhuma das peças analisadas verificou-se frentes de carbonatação até a profundidade do aço, tendo em vista que a região a qual a ponte está inserida não deve apresentar altas concentrações de dióxido de carbono na atmosfera.

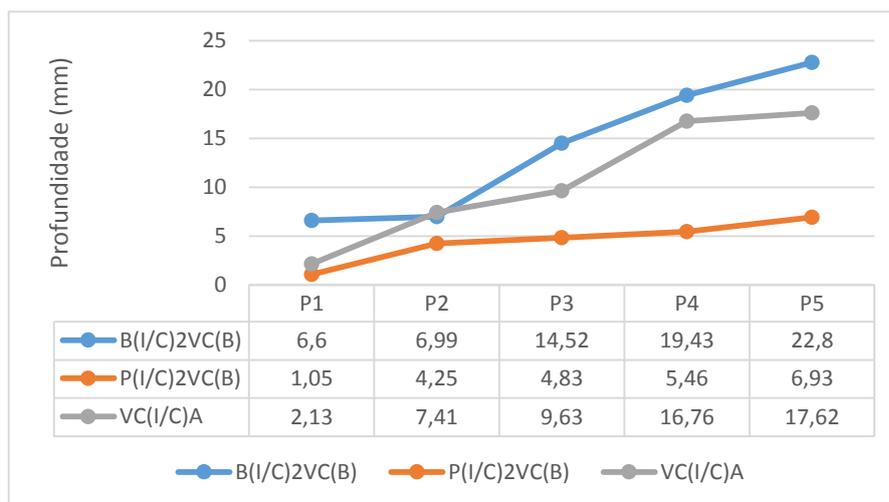
Figura 54: Perfil de profundidades de íons cloreto *in loco* – Fonte: Autor (2015).

A partir do gráfico da Figura 54, pode-se constatar que, de forma geral, as profundidades nos pontos dentro da malha analisada com camadas de concreto contaminadas por íons cloreto estão mais acentuadas que àqueles medidos no ensaio de carbonatação. Isto se deve ao ambiente agressivo salino encontrado no Rio do Carmo.

Das três peças ensaiadas, nota-se de acordo com a tabela de dados apresentados no gráfico da Figura 54 que, o bloco de coroamento possui maior presença de íons cloreto, pois, dos cinco pontos medidos, tem-se profundidades consideravelmente altas em relação a camada de cobertura do concreto com valores de: 14,52, 19,43 e 22,8 milímetros. Medidas que podem ser justificadas pela proximidade das margens do rio salino. No entanto, tais medidas assim como as aquelas verificadas nas outras peças durante este ensaio, não se obteve profundidades de contaminação por íons cloreto até a superfície da armadura.

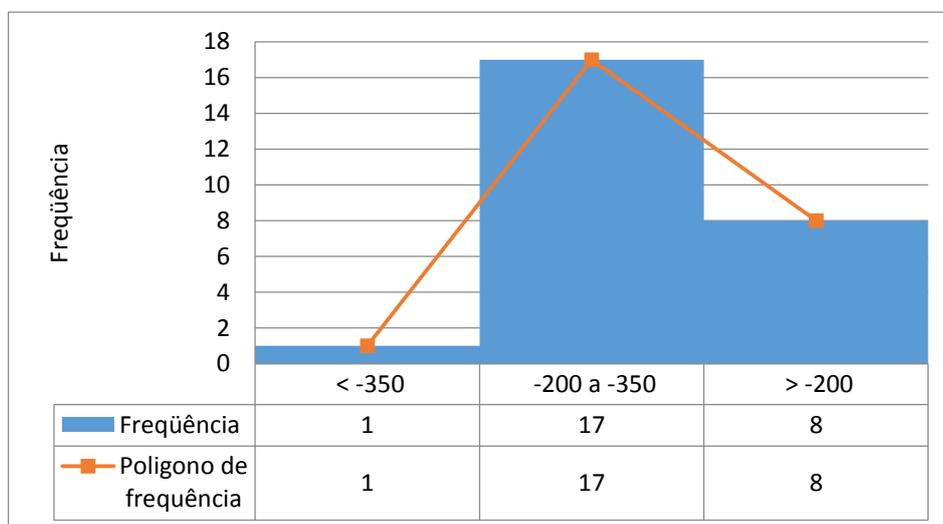
Isto resulta, a partir do polígono de frequência traçado, a verificação de 17 valores numa faixa de potenciais entre -200 e -350 mV (probabilidade de corrosão de 10 a 90%), 8 medidas superiores a -200 mV (probabilidade de corrosão abaixo de 10%) e, apenas 1 medida de com potencial inferior a -350 mV (probabilidade de corrosão superior a 90%) faixa a qual, numa distância de apenas 40 centímetros entre a sonda de medida e a barra - bastante corroída com perda de seção, deveria ter sido predominante nas medidas de potenciais corrosão *in loco*.

Figura 59: Histograma de potenciais com polígono de frequência de corrosão das armaduras do concreto na malhas analisadas – Fonte: Autor (2015).

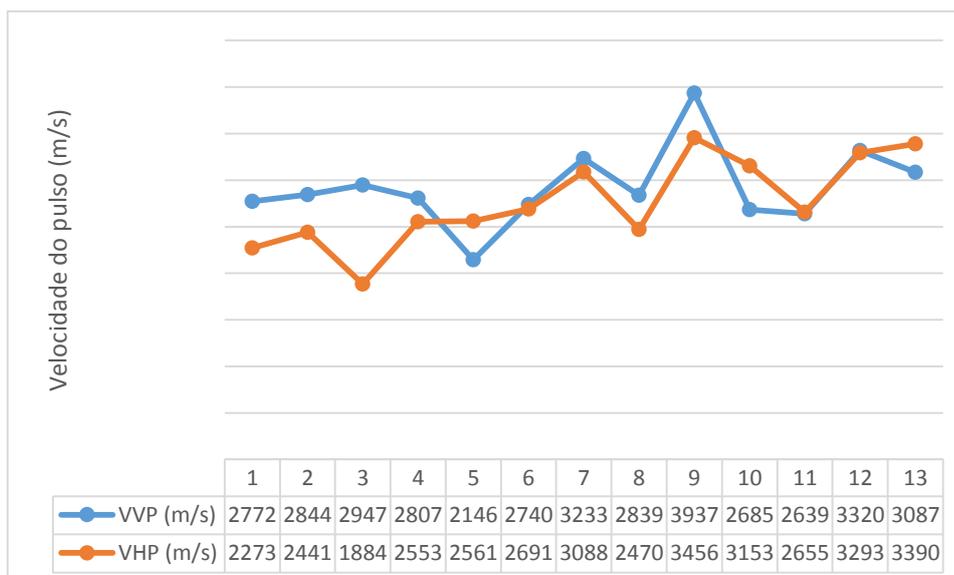
Figura 62: Velocidades de propagação do pulso ultrassônico medidas nos elementos analisados – Fonte: Autor (2015).

Pode-se observar na Figura 62, a partir das velocidades do pulso plotadas nas duas direções, a constatação de que não houve discrepância significativa entre as velocidades propagadas nas duas direções na superfície do concreto.

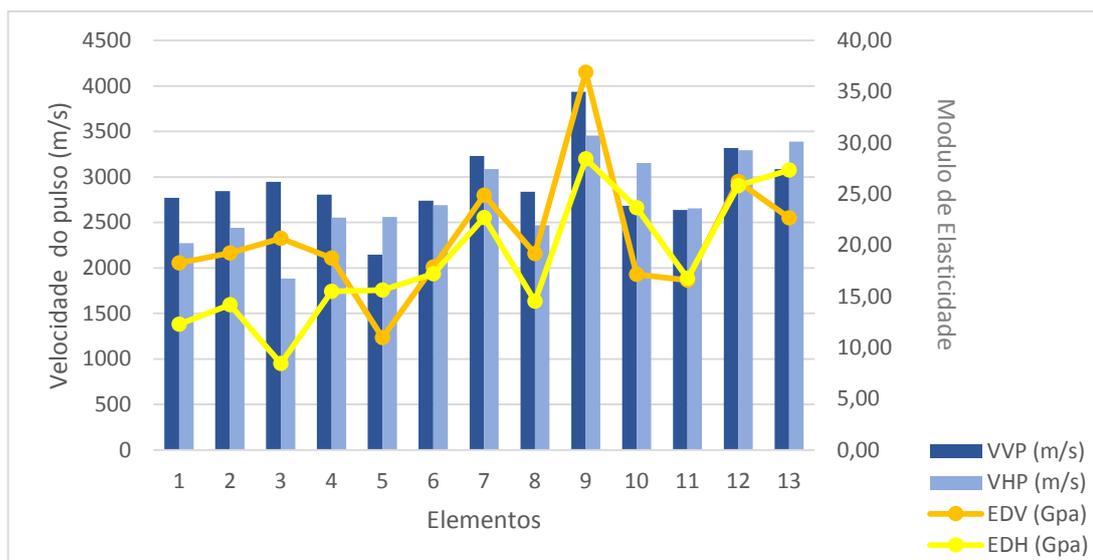
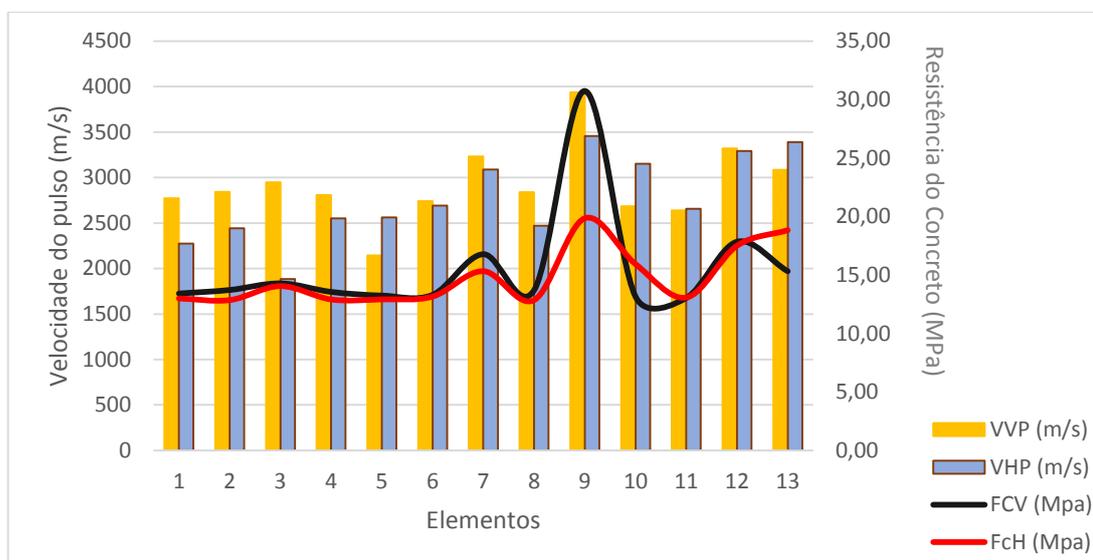
Figura 63: Relação da velocidade do pulso ultrassônico com a estimativa do módulo de elasticidade dinâmico e a resistência do concreto – Fonte: Autor (2015).

Da análise da Figura 63, pode-se verificar que com o aumento da velocidade do pulso ultrassônico, há o aumento da estimativa do módulo de elasticidade dinâmico e da resistência do concreto. Verificou-se que ao longo da amostra, os resultados “praticamente” se sobrepuseram, exceto, no Elemento 9, onde se verificou um salto dessas estimativas devido a medição de uma velocidade ultrassônica propagada no concreto, verificados quanto no módulo de elasticidade dinâmico em (a) e na

resistência em (b). Quanto ao Elemento 3, na Figura 63 (a), pode-se constatar uma queda da estimativa do módulo de elasticidade por conta da baixa velocidade ultrassônica medida.

Como as medições da velocidade de propagação do pulso ultrassônico ocorreram numa faixa de temperatura de 30,5 s 34,5 °C, não se sabe a localização das armaduras devido à ausência do detalhamento de projeto, por ser medição indireta, pelas condições de dosagem do concreto de seixo rolado e apresentar algumas falhas de concretagem (vazios) e fissuras. Esses fatores podem ter sido condicionantes nas variações de velocidades medidas, as quais resultaram em diferenças no módulo de elasticidade dinâmico estimado no Elementos 3 e 9 da Figura 63 (a) e na resistência estimada do concreto no elemento 9 da Figura 63 (b).

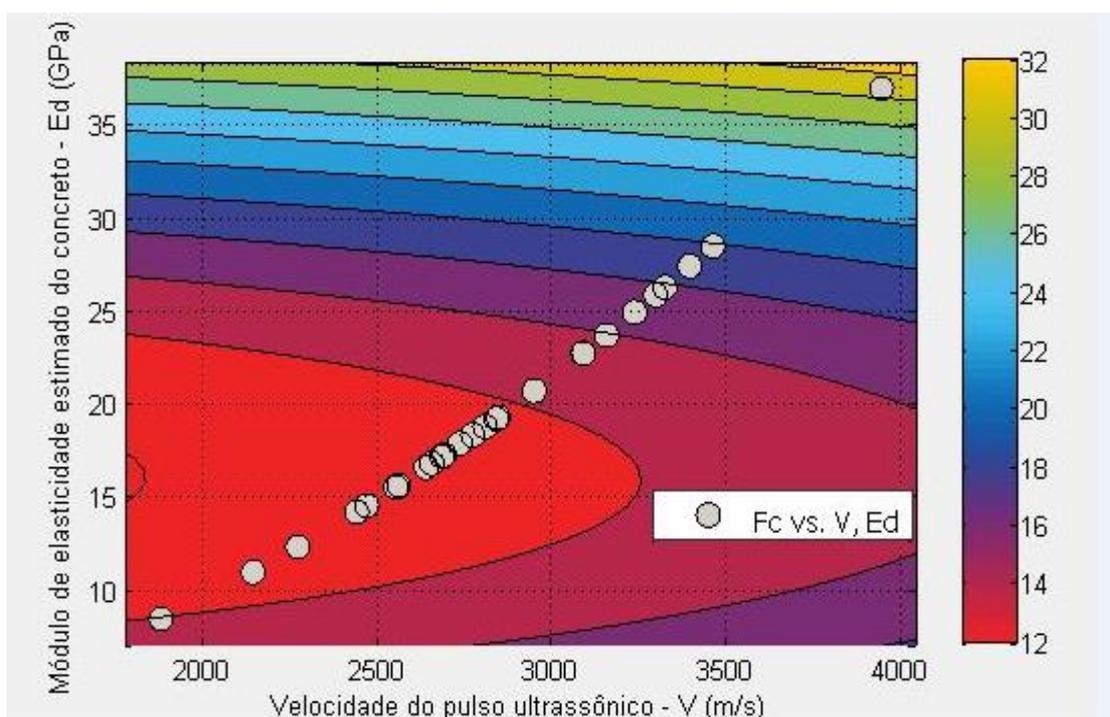
cores da superfície cônica, verifica-se que das vinte e seis medidas de velocidades de propagação ultrassônica nas peças de concreto da Ponte sobre o Rio do Carmo, que viabilizaram a estimativa do módulo de elasticidade e, conseqüentemente, da resistência do concreto (Tabela 15), dezessete delas correspondem a valores de resistência numa faixa de 12,86 a 16,78 MPa, com faixas respectivamente para velocidade de propagação e módulo de elasticidade estimado de, 2273 a 3087 m/s e 10,96 a 23,66 GPa. Diante do exposto entende-se que a resistência a compressão estimada do concreto para um valor de 15,17 Mpa, é coerente e aceitável.

Quanto aos demais pontos que estão discrepantes dessa faixa, eles podem ser justificados pelas hipóteses de variações de medidas deste ensaio, que já discutidas nesta seção. A Figura 66 ilustra as curvas de contorno do parabolóide de ajuste.

Figura 66: Curvas de contorno do parabolóide de ajuste – Fonte: Autor (2015).

Ao refazer a média da Tabela 15 com esses 17 pontos tem-se uma velocidade de propagação ultrassônica no concreto de 2711 m/s, desvio padrão de 219 m/s e coeficiente de variação de 8,08%. Quanto ao módulo de elasticidade dinâmico, obtiveram-se média de 17,60 GPa, desvio padrão de 2,83 GPa e coeficiente de variação de 16,07%. Esses valores estão fora para faixa de precisão admissível

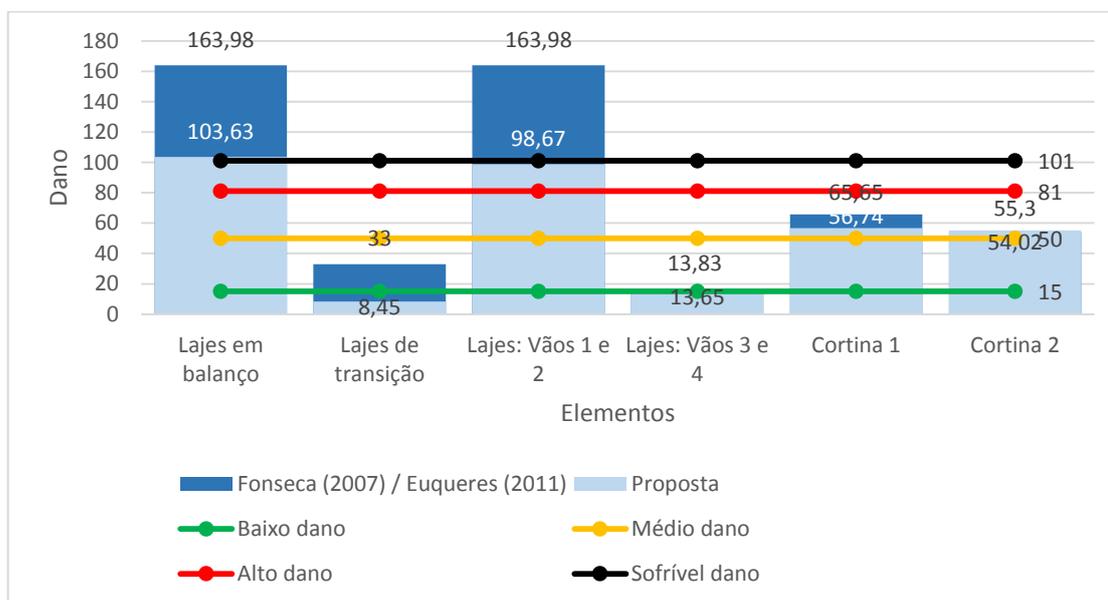
Figura 67: Grau do dano dos elementos da superestrutura – Fonte: Autor (2015).

Da análise do gráfico da Figura 67, pode-se constatar o reflexo das discussões realizadas na seção 4.2.1, pois, dos elementos constituintes da superestrutura, os mais deteriorados são os balanços da laje superior e as lajes dos vão internos 1 e 2. Esses apresentam classificação de deterioração em nível “Crítico” para as

composições de acordo com Fonseca (2007) e Euqueres (2011), e “Crítico” e “Sofrível”, respectivamente, para as composições em que foram inseridas as adaptações dos fatores de relevância nesta pesquisa. Obtendo-se assim, uma redução considerável de 36,80% para os balanços da laje superior e de 39,83%, para as lajes inferiores dos vãos internos 1 e 2. Com Observa-se que, mesmo tendo uma redução considerável, não se pôde diminuir o estado de deterioração dos balanços da laje superior para “Sofrível”, porém, há uma na diminuição do GDE global da estrutura.

Para os demais elementos, obtiveram-se níveis “Altos” (cortinas) e “Baixo” a “Médio” para as demais lajes. Isso evidencia que, para quase todos esses elementos, não houve uma redução consideravelmente significativa em relação aos elementos discutidos no parágrafo anterior, exceto, a grande redução encontrada nas lajes de transição em cerca de 74,40%.

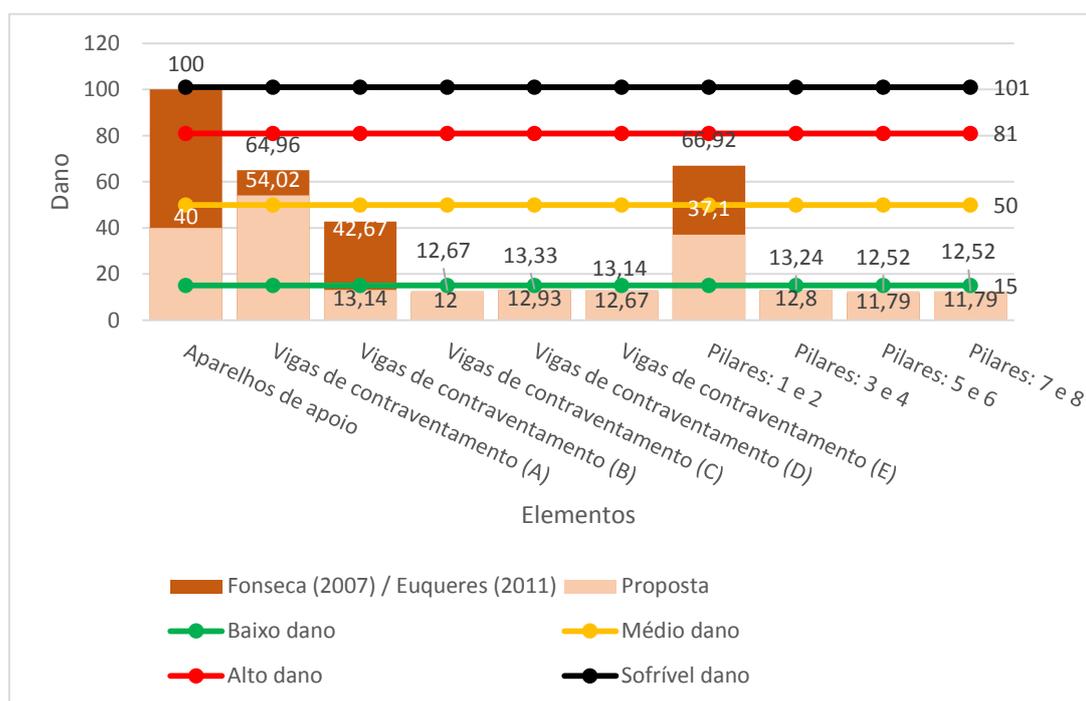
Figura 68: Grau do dano dos elementos da mesoestrutura – Fonte: Autor (2015).

Dos resultados apresentados no gráfico da Figura 68, pode-se verificar que, de forma geral, a mesoestrutura encontra-se em bom estado de conservação. Cabe observar que, de todos os elementos avaliados, apenas os aparelhos de apoio, numa perspectiva mais conservadora de Fonseca (2007) e Euqueres (2011), quanto à

Pode-se destacar também, as vigas de contraventamento (A) e (B) e os pilares 1 e 2, os quais tiveram danos “Altos” e “Médios” com reduções consideráveis de nas vigas de contraventamento (B) em 64,20% e nos pilares 1 e 2 em 44,60%.

Os demais elementos das mesoestrutura representados no gráfico da Figura 68, tiveram dano em níveis “Baixos” com reduções percentuais relativamente insignificantes, quanto a alteração dos fatores de intensidade. Esses resultados são reflexos das discussões realizadas na seção 4.2.2. Vale ressaltar que, as vigas de contraventamento e (A, B, C, D e E), fazem parte das mesosestruturas (1, 2, 3, 4, 5) respectivamente, ilustradas na Figura 47.

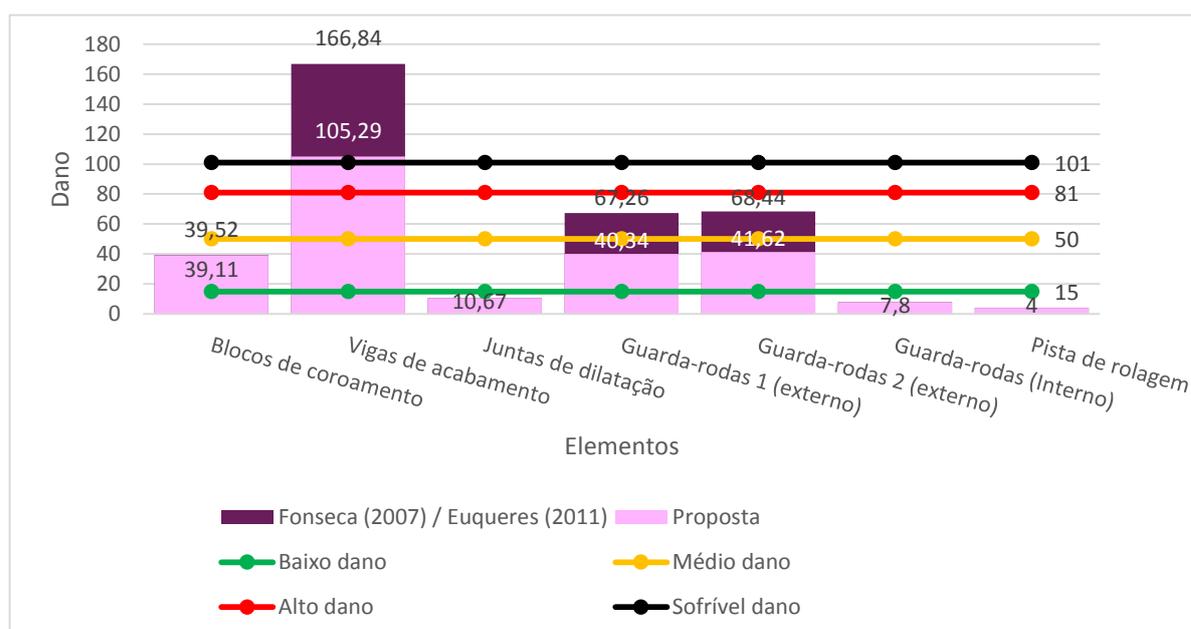
Figura 69: Grau do dano dos elementos da infraestrutura e outros elementos auxiliares – Fonte: Autor (2015).

No gráfico da Figura 69, pode-se verificar através da análise dos danos calculados, o bom estado da infraestrutura e de outros elementos respaldados nas seções 4.2.3 e 4.2.4. Isto a configura em níveis “Médios” e “Baixos” de deterioração.

Embora, os blocos de coroamento se classifiquem em nível “Médio” de deterioração, a diferença percentual entre as reformulações de Fonseca (2007) /

Euqueres (2011) com a adaptação proposta nesta pesquisa foi muito pequena, devido as leves manifestações presentes como falhas de concretagem, eflorescências, em que a maior delas se caracterizam pelas manchas de umidade as quais totalizam valores superiores a 50% da área da peça. Isto também se deve à falta de cobrimento e a conseqüente corrosão das armaduras, danos os quais, muitas vezes, elevam o valor do dano sofrido pelo elemento, na aplicação da metodologia.

Já para as vigas de acabamento ou de fachada, mesmo com a variação dos fatores de intensidade, não se pôde reduzir o nível do elemento de “Crítico” para “Sofrível”, pois elas estão bastante deslocadas, com as armaduras muito corroídas, além de apresentar perda de seção da armadura e eflorescências com formações de estalactites nos bordos, entre outras manifestações patológicas como menciona a seção 4.2.4. No entanto, pôde-se obter uma redução percentual considerável de 36,90%, a qual refletirá numa redução significativa do GDE global da estrutura, pois, junto aos balanços da laje superior e dos vãos internos 1 e 2, representam os elementos de maior estado de deterioração.

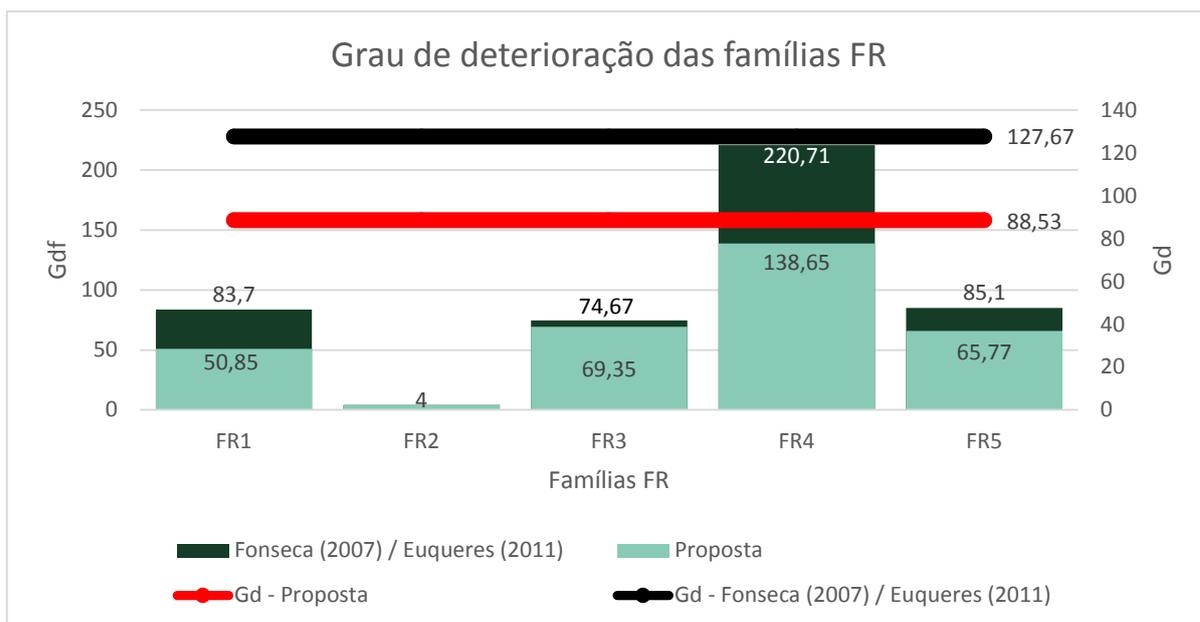
Do gráfico da Figura 70, pode-se extrair que duas das cinco famílias, apresentam níveis de deterioração “sofrível”, as famílias FR1 e FR5. A família FR3 possui nível “Alto” enquanto FR2 (composta por pista de rolagem) possui nível “Baixo”. Já a família FR4, a qual contém os balanços da laje superior, os vãos interno 1 e 2 e as vigas de acabamento, como esperado apresenta maior grau de deterioração em nível “Crítico”.

Com a aplicação dos fatores de intensidade adaptados, percebe-se que há uma redução significativa na famílias da ordem de 7,10% a 62,80%. Ressalta-se que, essa diferença resultou em redução considerável no grau de deterioração global na composição dessas famílias de 127,27 a 88,53 qualificando numa redução nível de deterioração da estrutura de crítico a sofrível.

Figura 70: Grau de deterioração das famílias FR – Fonte: Autor (2015).

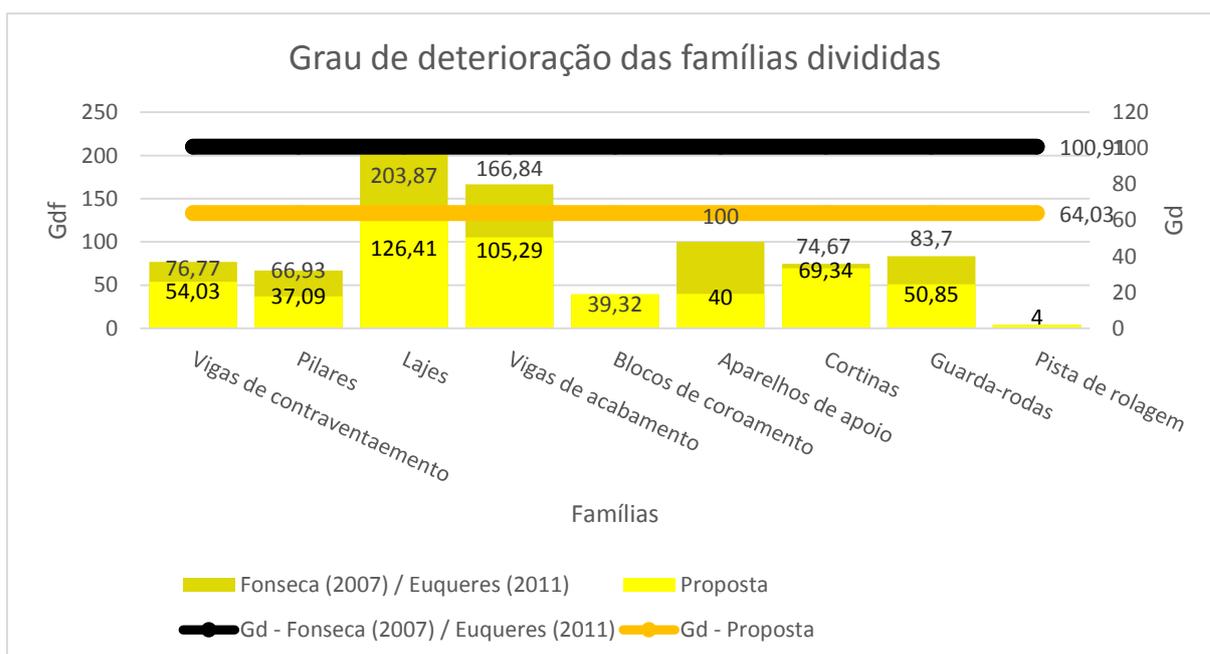
Figura 71: Grau de deterioração das famílias divididas – Fonte: Autor (2015).

Analisando o gráfico da Figura 71, pode-se observar a comprovação de que, diante dos danos apresentados em todos os elementos avaliados na composição das famílias, os balanços da laje superior, os vãos internos 1 e 2 e as vigas de acabamentos representam a porção mais deletéria da estrutura da ponte, juntamente com os aparelhos de apoio. Sendo que, para os três primeiros, mesmo com a proposta

Em seguida, apresenta-se a análise feita dos guarda-rodas, das vigas de contraventamento, das cortinas e dos pilares com graus de deterioração “Alto”, em que apenas os pilares com a adaptação dos fatores de intensidade conseguiu reduzir o nível de deterioração para “Médio”.

Por fim, em uma análise similar realizada no gráfico da Figura 71, pode-se verificar uma redução global considerável na composição das famílias de acordo com os fatores de intensidade presentes nas reformulações de Fonseca (2007) / Euqeres (2011), com aqueles propostos nesta pesquisa. Isso resulta numa redução do Gd de 100,91 (nível crítico) para 64,03 (nível alto), mostrando que a divisão em uma maior quantidade de famílias, confere melhor refinamento da aplicação da metodologia, devido a uma maior ponderação.

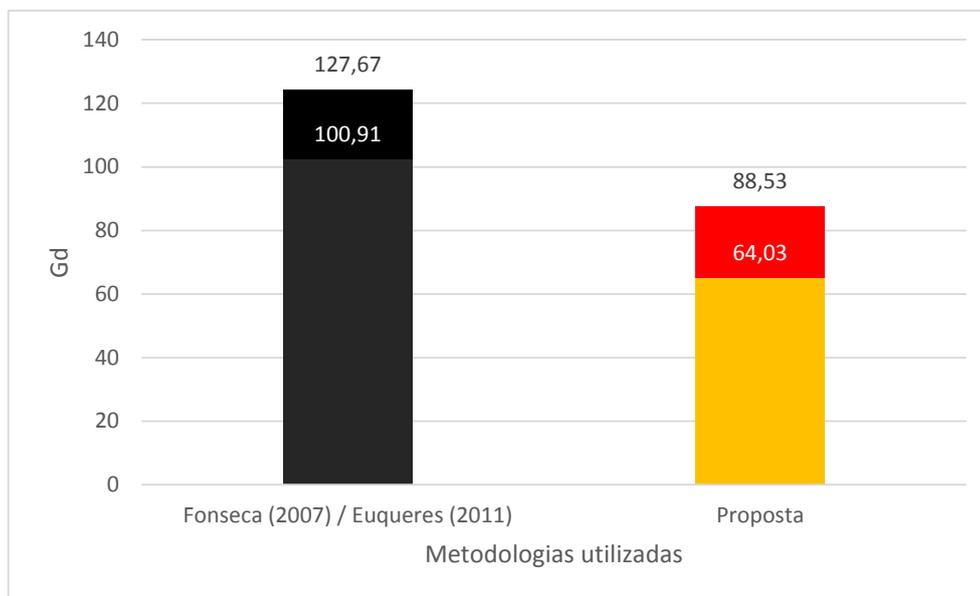
O gráfico da Figura 72 ilustra os resultados das metodologias utilizadas, obtidos a partir das variações das famílias FR / Divididas com a aplicação dos fatores de ponderação das reformulações supracitadas e a proposta nesta pesquisa. Isto resulta em variações percentuais de 20,71% entre as famílias FR, utilizando o modelo por Fonseca (2007) e Euqeres (2011) sem alteração de nível de deterioração, ou seja, permanecendo em nível “Crítico”. Quanto as famílias divididas utilizando a

reformulação dos fatores de ponderação propostos no Tabela 8, houve redução de 27,67% com alteração do nível de deterioração de status “Sofrível” para “Alto”, o qual parece ser o mais compatível com a Ponte sobre o Rio do Carmo.

Figura 72: Grau de deterioração global da estrutura – Fonte: Autor (2015).

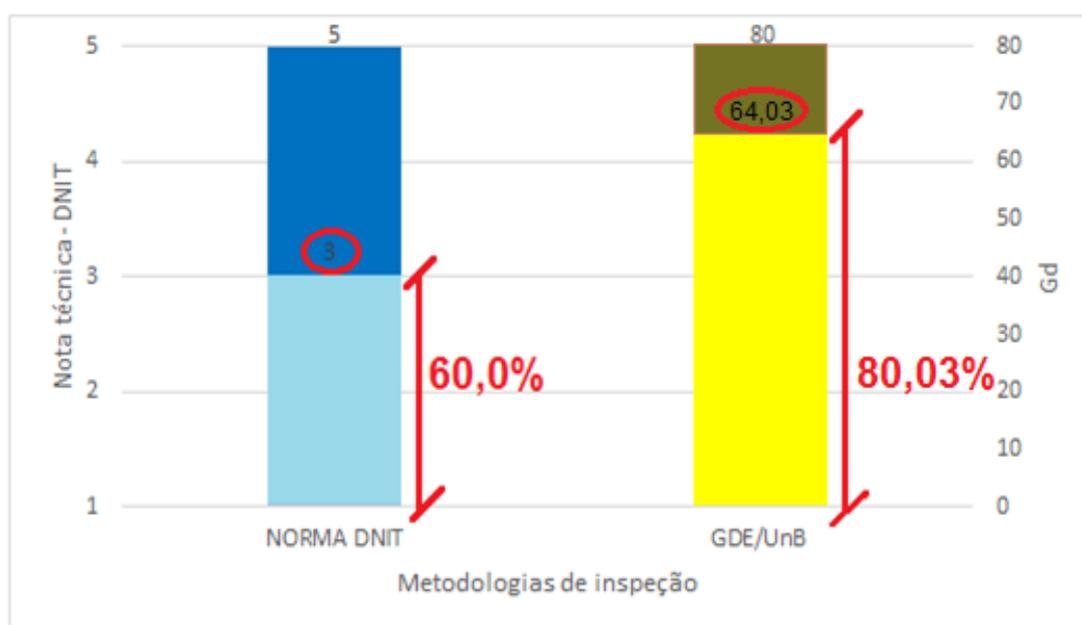
Para a metodologia GDE/UnB, embora existam faixas que quantificam e classificam o *Gd*, não existe um valor máximo de deterioração global. Como o valor obtido foi de 64,03 que representa classificação de deterioração em nível “Alto”, compreendido na escala de 51-80, segundo Euqueres (2011). Esse valor representa 80,03% do valor máximo obtido nesta faixa de classificação.

Para valor encontrado neste caso, a metodologia GDE/UnB demonstrou-se maior acurácia em relação a norma DNIT 010/2004. Isto pode ser justificado pela maior especificidade e detalhes dos danos sofridos nos elementos avaliados através de uma formulação com maiores subsídios de avaliação. Como ilustra o gráfico da Figura 73:

Figura 73: Relação de resultados entre as metodologias de inspeção – Fonte: Autor (2015).
