UNIVERSIDADE FEDERAL DO RIO GRANDE DO NORTE
CENTRO DE TECNOLOGIA
PROGRAMA DE PÓS-GRADUAÇÃO EM ENGENHARIA CIVIL

**ESTUDO DAS ALVENARIAS DE EDIFICAÇÕES HISTÓRICAS –
ARQUITETURA RELIGIOSA – DO PERÍODO COLONIAL, NO RIO
GRANDE DO NORTE, COM ÊNFASE NO SISTEMA CONSTRUTIVO,
MANIFESTAÇÕES PATOLÓGICAS E APLICAÇÃO DA MATRIZ GUT**

Dissertação apresentada ao Programa de Pós-graduação em Engenharia Civil, da Universidade Federal do Rio Grande do Norte, como requisito parcial à obtenção do título de Mestre em Engenharia Civil.

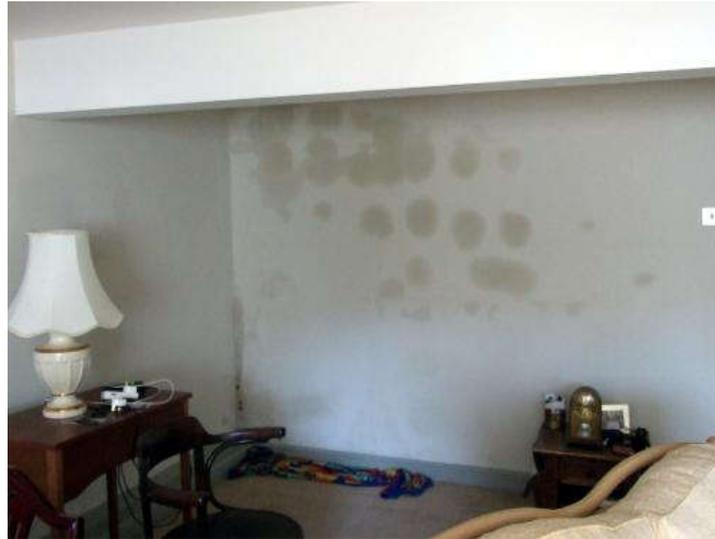
Como consequência, a umidade traz o aparecimento de outras manifestações patológicas, como: corrosão, manchas de umidade, bolor de mofo, fungos, algas, eflorescências, descolamento de revestimentos, fissuras e trincas, apodrecimento, mudança de coloração de revestimentos, e outros. Portanto, ela é a porta de entrada para outras falhas na edificação, sendo considerado um problema de grande relevância. Essa situação é observada na Figura 2.11.

Figura 2.11: Manchas de umidade em parede

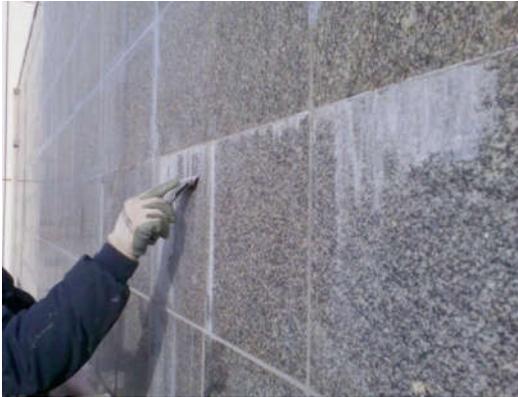
As eflorescências, segundo Souza (1997), podem ter aspecto de depósitos pulverulentos, e podem alterar a cor da superfície dos revestimentos, nos tons esverdeado, esbranquiçado, amarelado, acinzentado ou pretos, como é notado na Figura 2.12. Ainda conforme o autor, as eflorescências de cor branca e pulverulentas se apresentam sobre a argamassa na forma de um véu, este tipo modifica o aspecto estético das argamassas, mas não prejudica a sua durabilidade, normalmente, são

Figura 2.12: Exemplo de Eflorescência

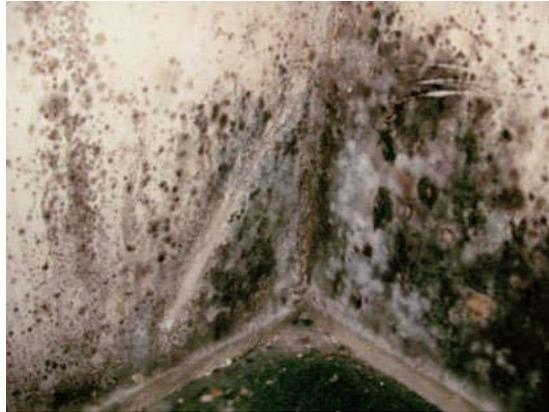
Figura 2.13: Presença de bolor de mofo em alvenaria

- Ter ventilação adequada (para evitar condensação);
- Evitar materiais higroscópicos em regiões de umidade;
- Utilizar pinturas com fungicidas; e
- Evitar pintura em paredes úmidas.

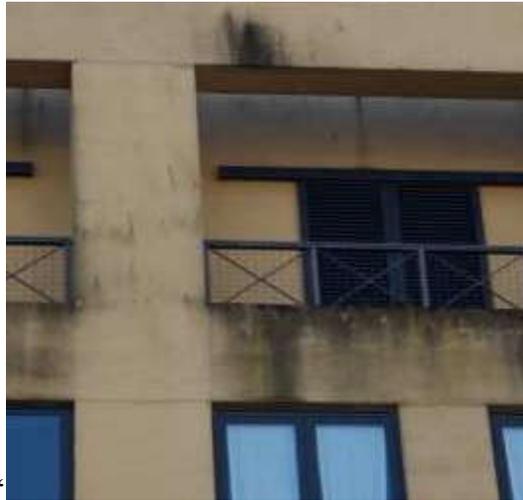
Petrucci (2000) finaliza dizendo que a geometria da fachada influencia diretamente na deposição das partículas de sujidade, maior nos pavimentos inferiores, e ainda na incidência de ventos e chuvas, essenciais, como relatado anteriormente, para o modelo de manchamento que se formará. Essa manifestação pode ser vista na Figura 2.14.

Figura 2.14: Sujidade em fachada de edifício

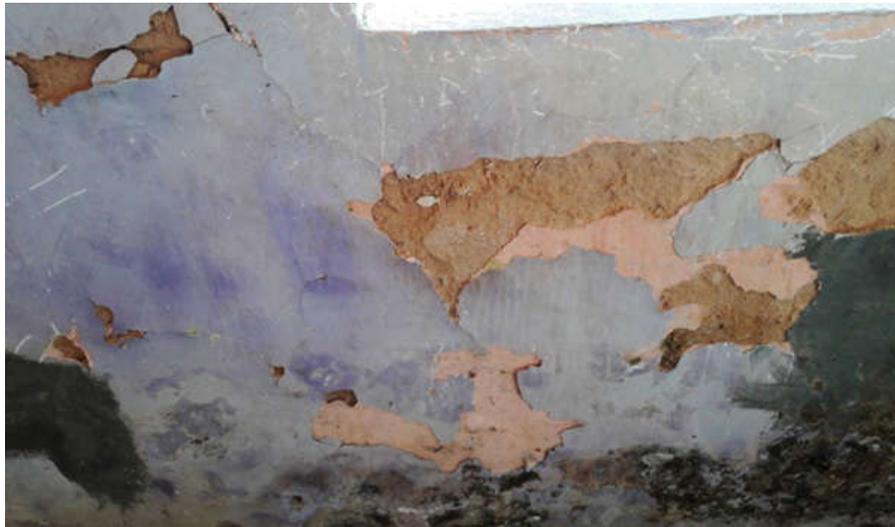
A Figura 2.15 ilustra um exemplo de descolamento em revestimentos, onde consegue-se ver as camadas de revestimento e até mesmo a alvenaria.

Figura 2.15: Descolamento

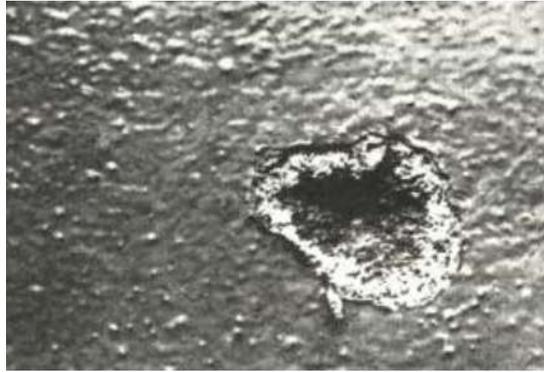
Uma outra forma de degradação da alvenaria é apresentada através de empolamento e vesículas ou bolhas apresentadas na Figura 2.16, os quais surgem devido a deposição de sais na superfície das paredes. (APPLETON, 2011).

O autor relata, ainda, que a formação das referidas bolhas, que procede, em muitos casos, a desagregação da alvenaria, acontece, geralmente, após obras de “reparação” que se aplicam rebocos “fortes”, ou seja, pouco permeáveis, ou pinturas pouco permeáveis ao vapor. Neste último caso, as bolhas podem formar-se entre o reboco e a pintura.

Figura 2.16: Vesícula no revestimento em argamassa resultante de hidratação retardada de óxidos presentes na cal

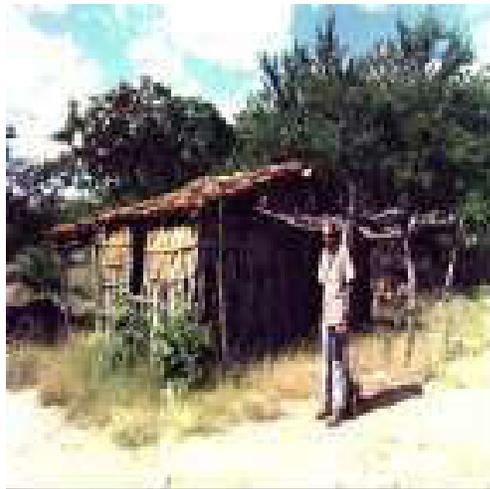
Outra constatação sobre os materiais utilizados em habitações no mesmo município foi descoberta por Feijó (2014), o qual registrou uma habitação de taipa – em ruínas – sendo esta, provavelmente, a mais antiga remanescente dessa modalidade de construção. A Figura 4.4 mostra o seu atual estado.

Figura 4.4: Casa de taipa

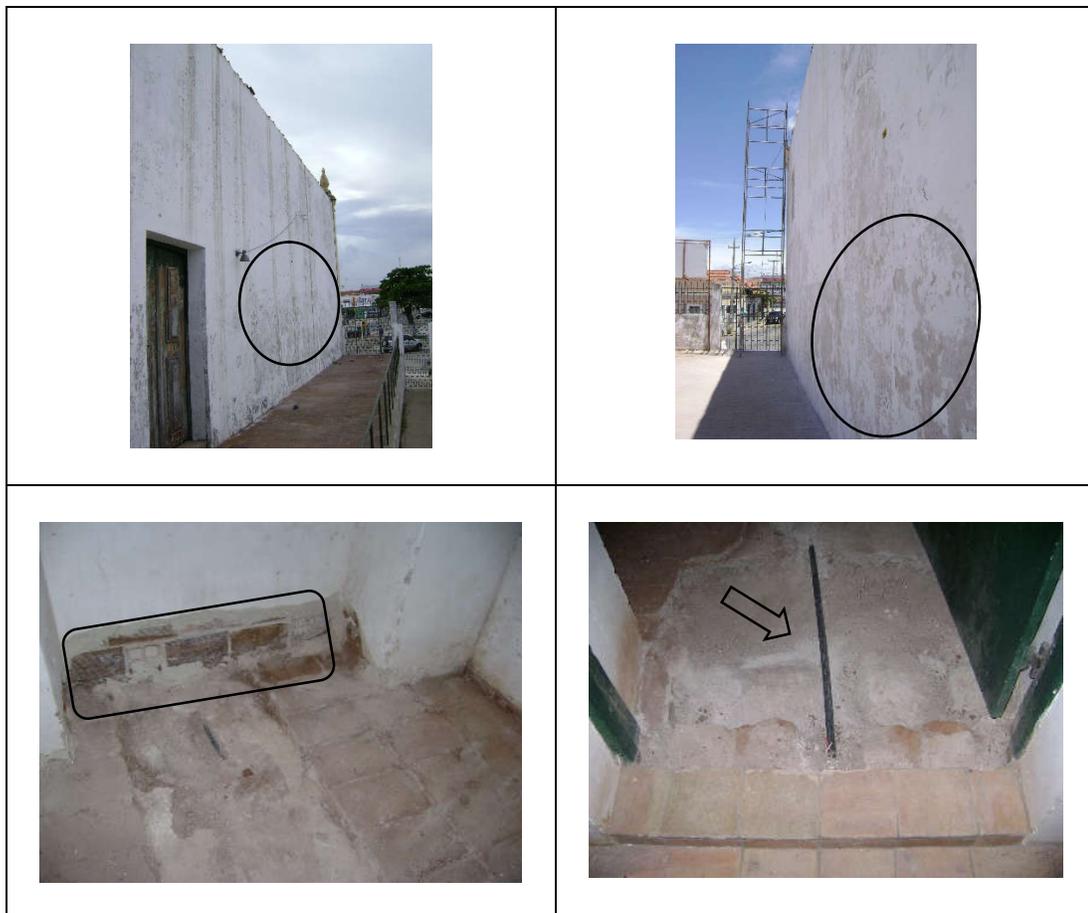
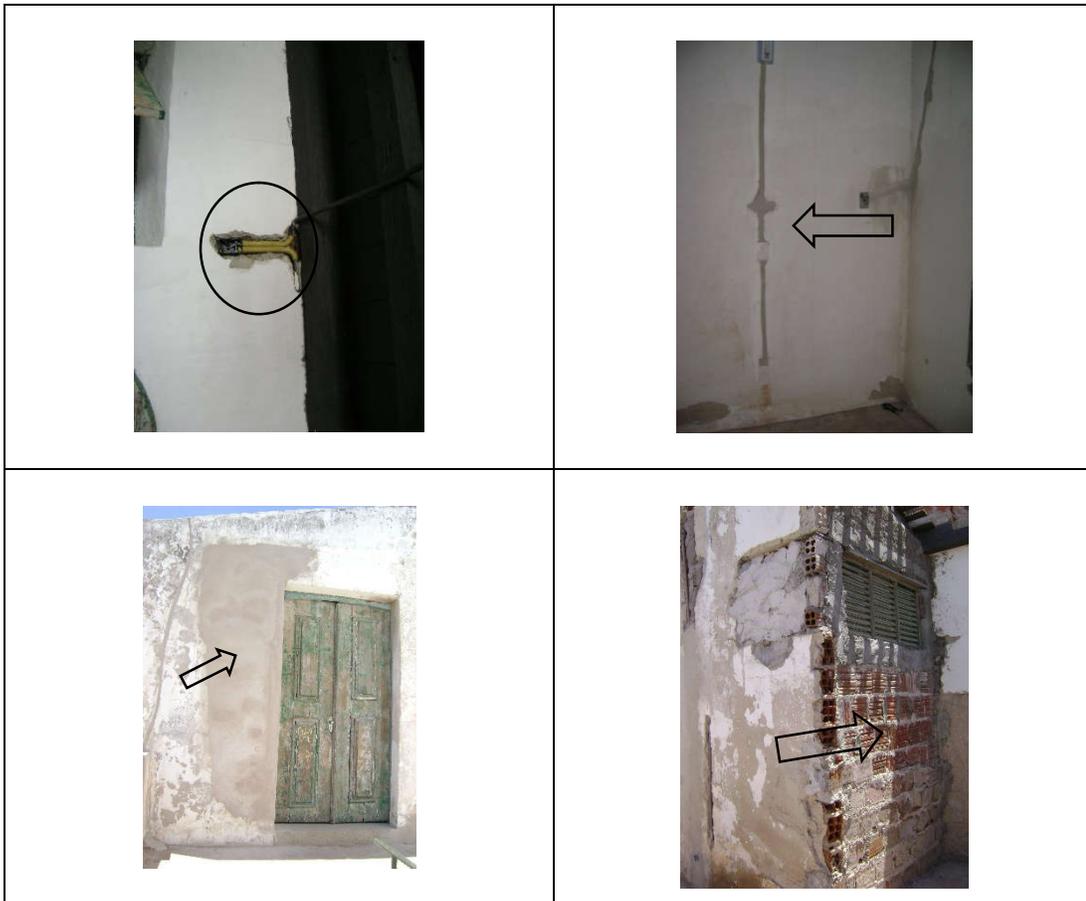
Quadro 4.8: Estado de conservação da Igreja na intervenção de 2009

Em 2009, sob responsabilidade do IPHAN, a Igreja do Rosário passou por mais um Restauro, o qual interviu em toda a edificação. Aqui, salienta-se a presença de fissuras mapeadas nas alvenarias, a alteração da instalação elétrica e a utilização de tijolos cerâmicos, diferentes daqueles utilizados inicialmente na sua construção, sinalizando a variação de materiais empregados ao longo do tempo. O estado do imóvel antes da conclusão dessa intervenção é apresentado no Quadro 4.8.

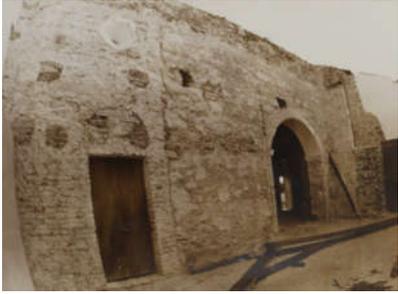
<p>Lateral direita, contígua à capela-mor, acréscimo em tijolo na alvenaria de pedra, consequência da elevação da cobertura da capela-mor; marca da antiga beira sob beira</p>

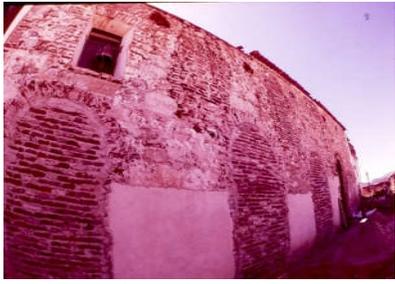
<p>Uso de reboco “novo”</p>

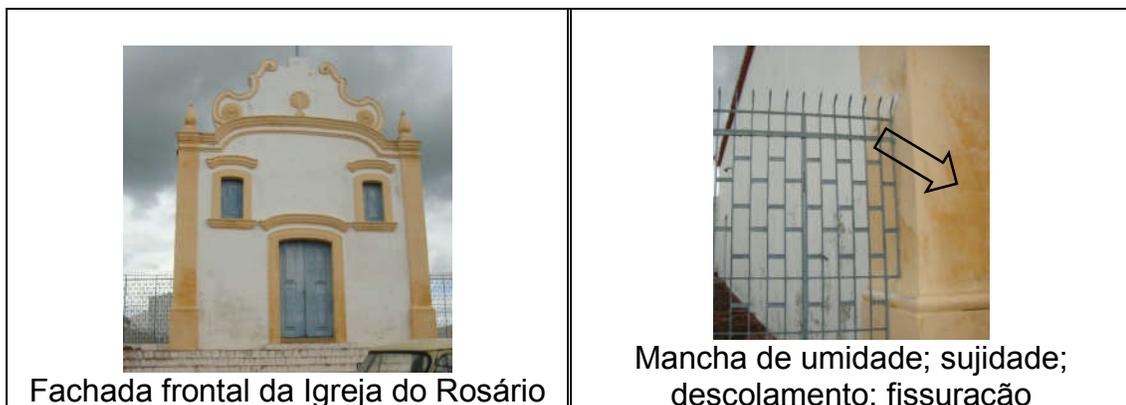
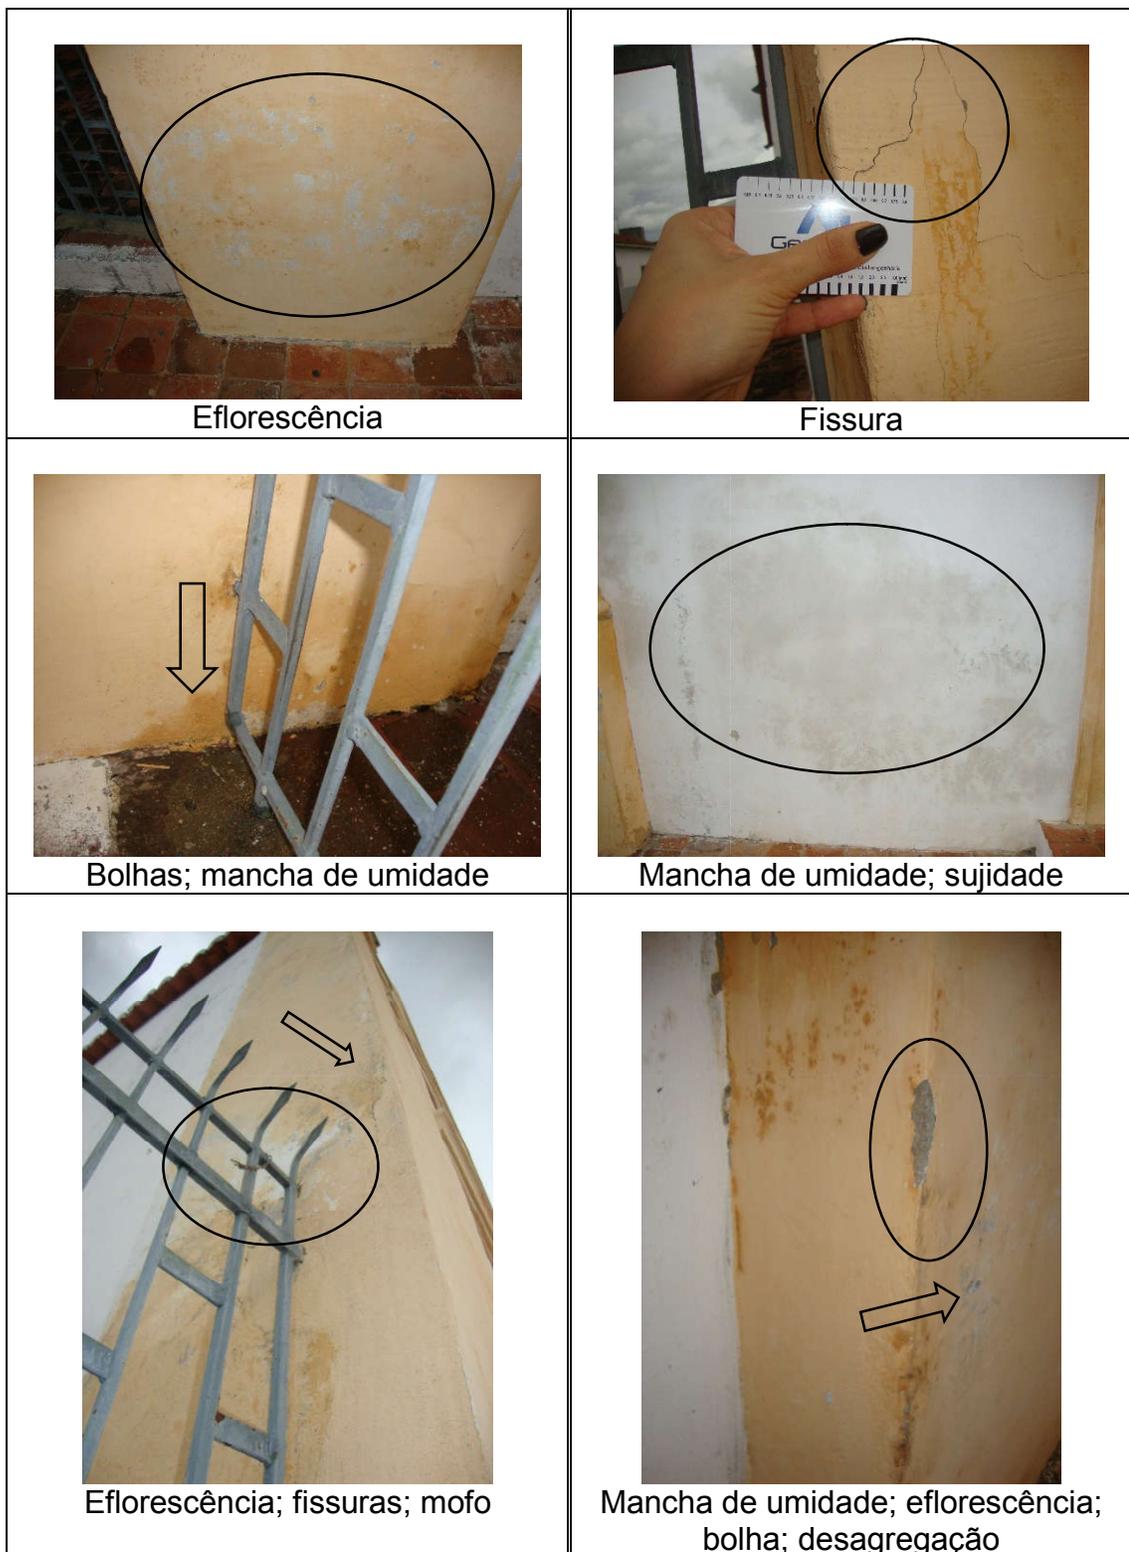
Quadro 4.12: Inspeção das fachadas

Ao redor das aberturas de portas e janelas "novas" (pós Restauro), onde há uma maior concentração de tensão, foram encontradas fissuras inclinadas, cujo possível motivo, já discutido, pode ser a sobrecarga localizada ou mesmo recalque diferencial. Já as fissuras de configuração vertical podem ter sido originadas da deformação transversal da argamassa sob ação das tensões de compressão, ou da flexão local dos componentes de alvenaria.

A retração de alvenarias, além de destacamentos nas regiões de ligação com componentes estruturais, induzirá a formação de fissuras no próprio corpo da parede; estas poderão ocorrer nos encontros entre paredes, no terço médio de paredes muito extensas, em regiões onde ocorra uma abrupta mudança na altura ou na largura da parede. (Thomaz, 1989). O resultado da inspeção da parte externa encontra-se nos Quadros 4.12 e 4.13.

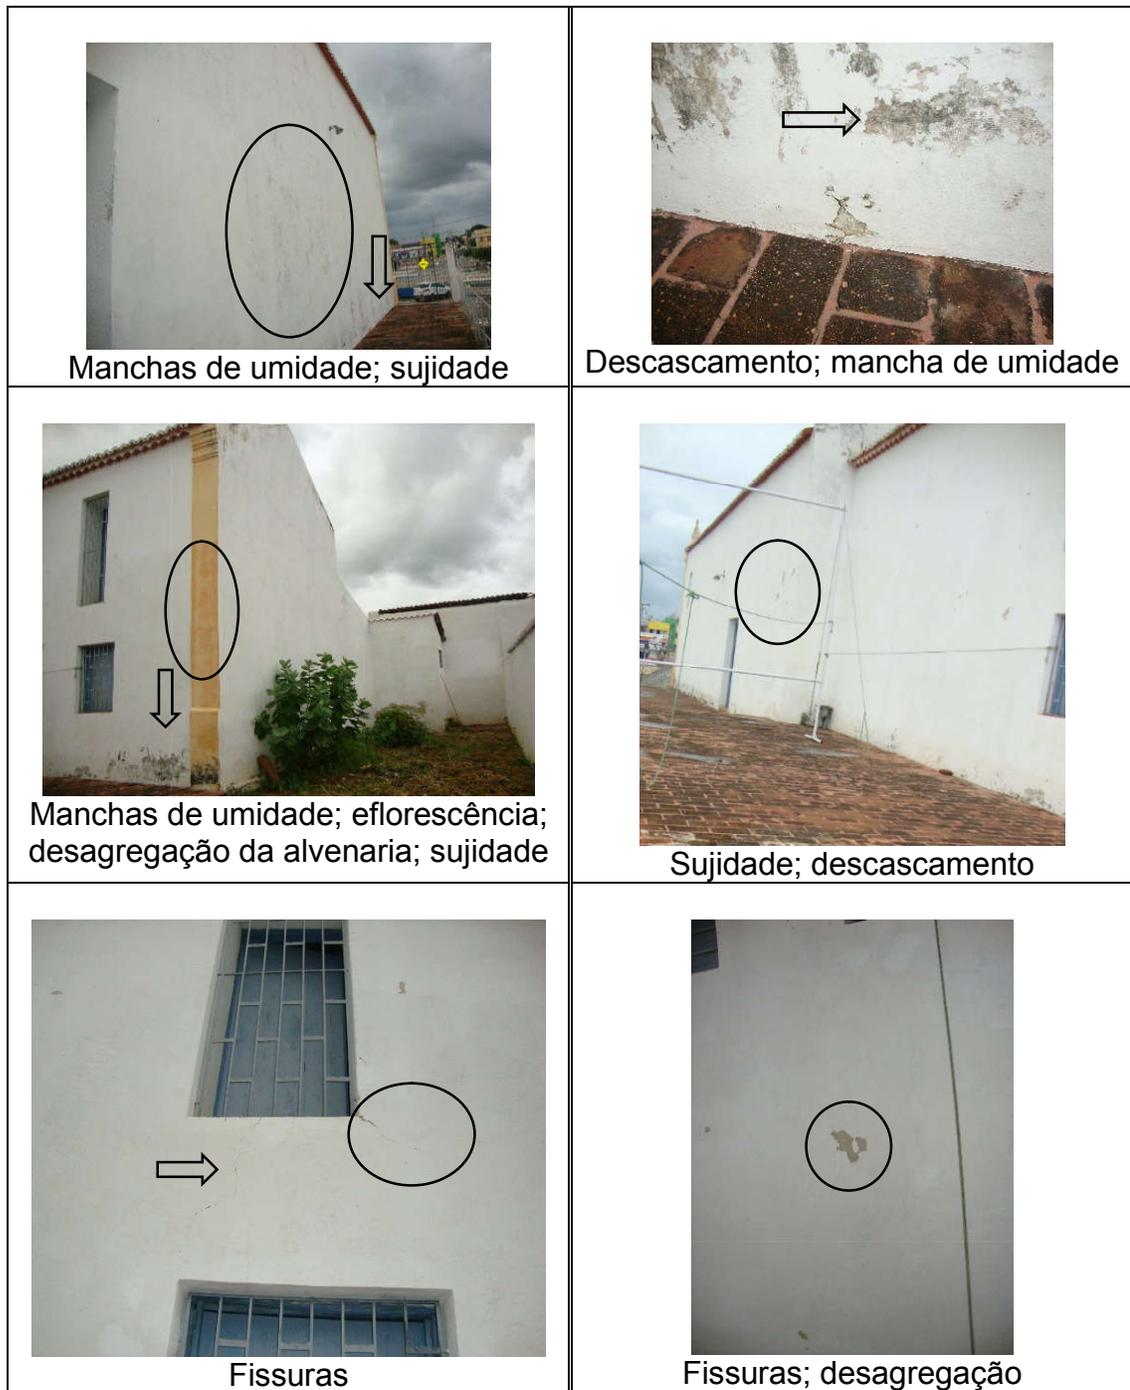
Quadro 4.13: Inspeção das fachadas laterais e posterior

É notória a presença de machas de umidade em todas as fachadas da igreja, sendo mais expressiva na parte inferior das alvenarias, o que supõe ser uma combinação da umidade de infiltração com a umidade ascensional, classificada por Perez (1988).

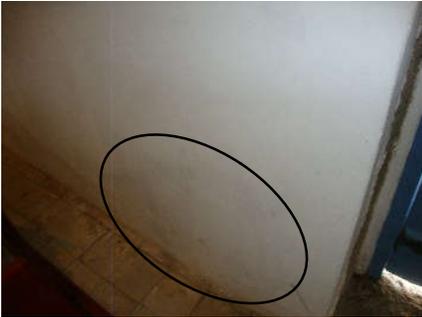
Verifica-se, também, a presença de descolamento e desagregação nas quinas das alvenarias e nas aberturas de portas e janelas, e de sujidade em toda a parte inferior do elemento funcional: alvenaria. Uma vez que a igreja se mantém mais fechada do que aberta, não realizando manutenção de limpeza, a sujeira que entra pelas frechas das portas e janelas se acumulam no chão da nave, influenciando mais esta região inferior. Os Quadros 4.14 e 4.15 comprovam a incidência dessas manifestações patológicas.

<p>Sujidade</p>

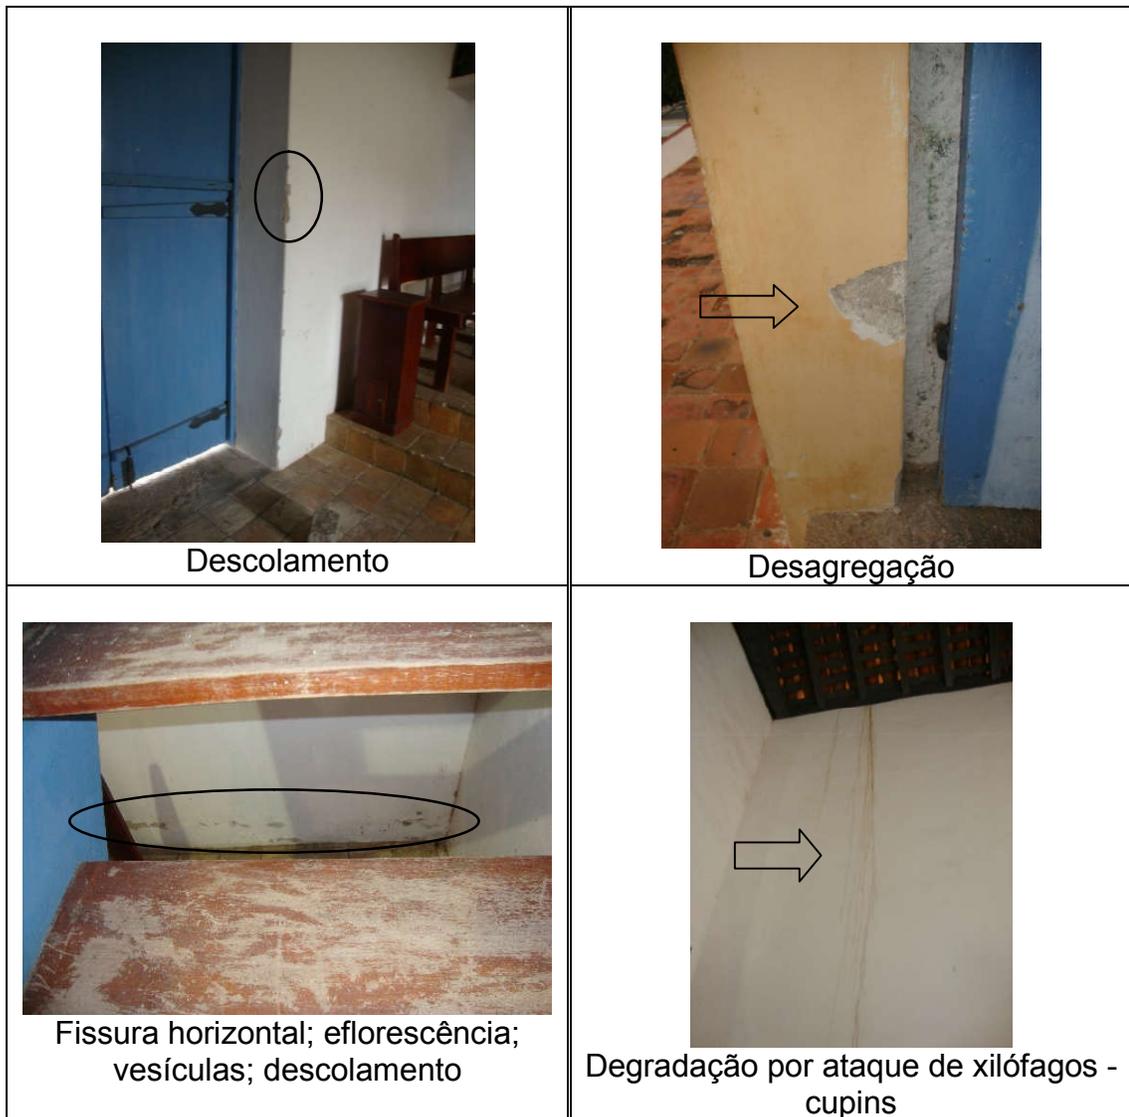
Quadro 4.15: Inspeção das alvenarias internas

As fissuras presentes na nave podem estar associadas a outras anomalias e são de pequenas aberturas e grandes extensões na vertical, o que possivelmente não comprometem a estrutura do patrimônio

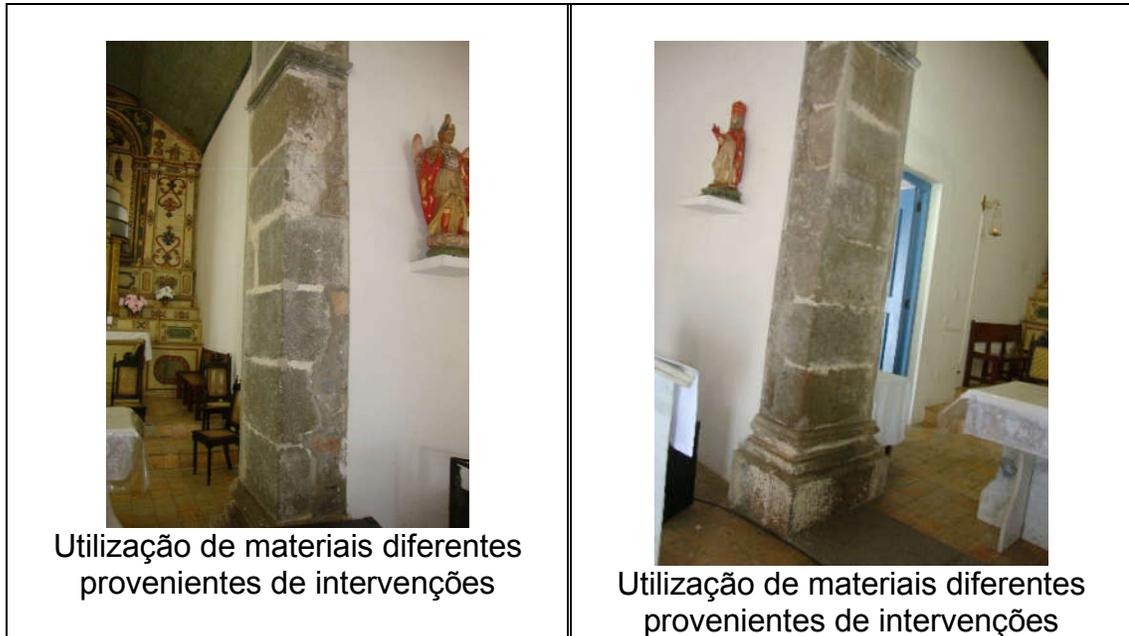
Quadro 4.16: Utilização de materiais de épocas distintas

Veiga (2003) destaca que essa aplicação, além de perder o equilíbrio e alterar as características da “parede”, traz desvantagens por encobrir as informações das antigas técnicas construtivas e por descaracterizar o edifício, já que o novo material ficará

marcado e a diferença deste com o antigo é sensível. No Quadro 4.16 fica bem evidente a distinção dos materiais novos e dos antigos.

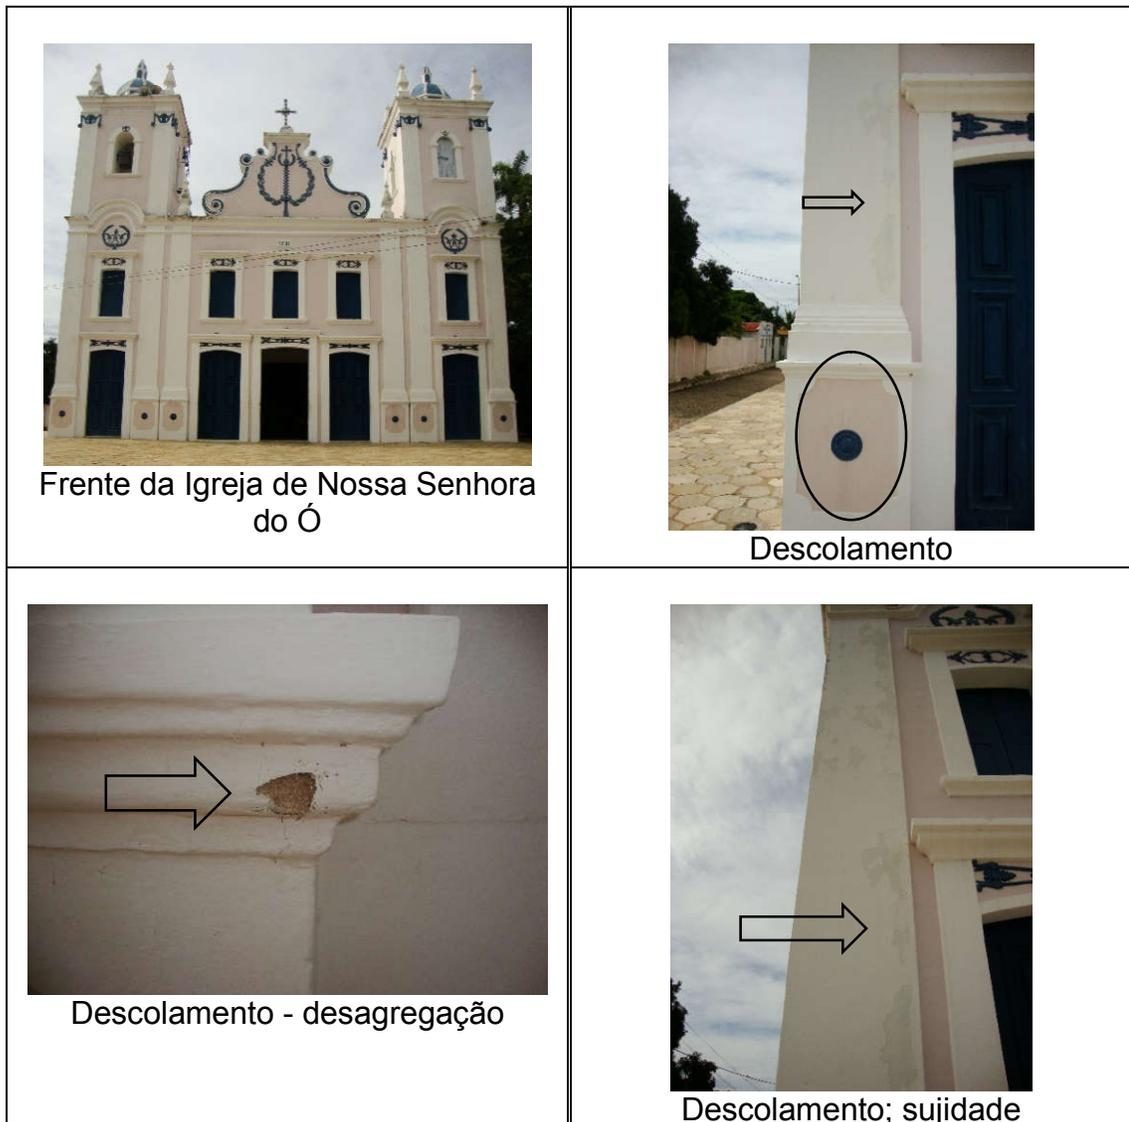
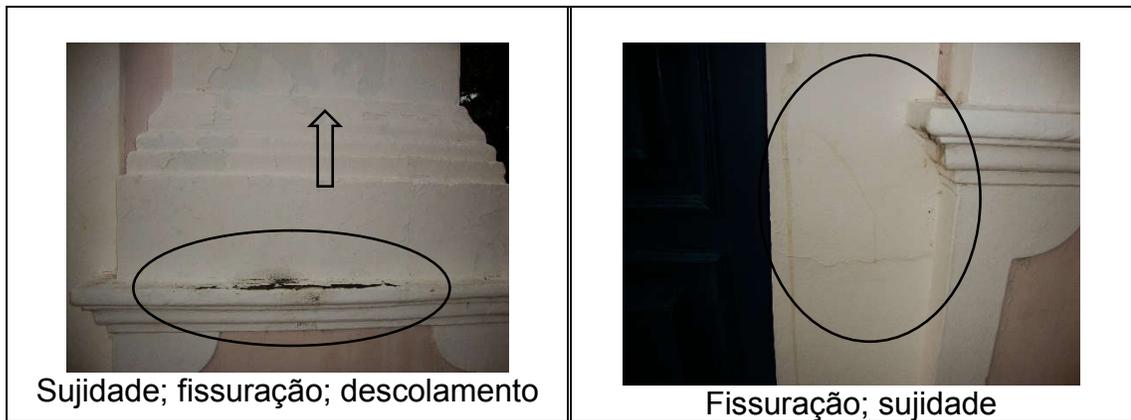
Quadro 4.18: Manifestações patológicas na fachada

devido ao excesso de finos nos agregados, traços pobres em aglomerante ou ricos em cal. (Castanheira, 2015). Essa falha é presente em todas as fachadas e com maior realce na parte inferior, até o peitoril das janelas.

Outrossim, tem-se uma grande quantidade de fissuras com pequenas aberturas, que, aparentemente, não comprometem a estrutura da edificação, mas que também colaboram para o agravamento de outras falhas.

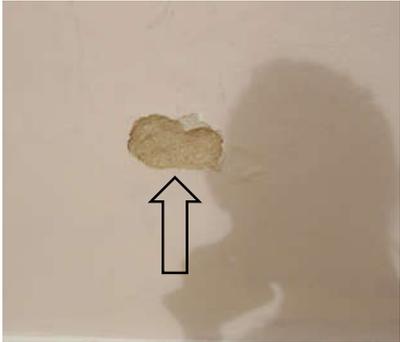
<p>Descolamento – desagregação</p>

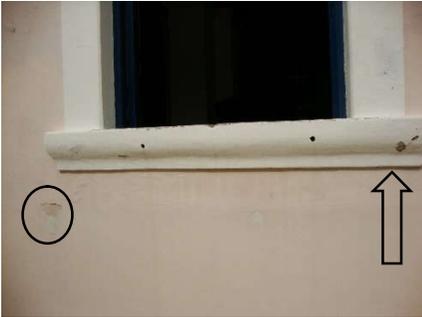
<p>Descolamento</p>

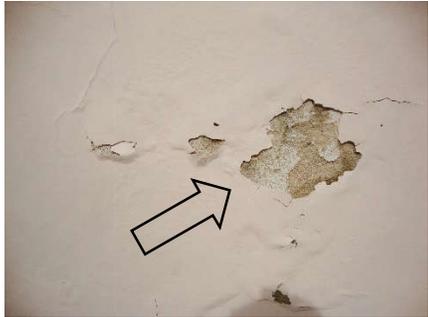
<p>Descolamento – desagregação</p>

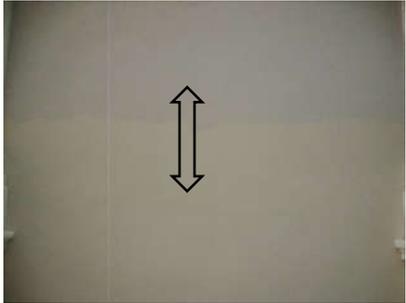
<p>Diferença de coloração (pintura)</p>

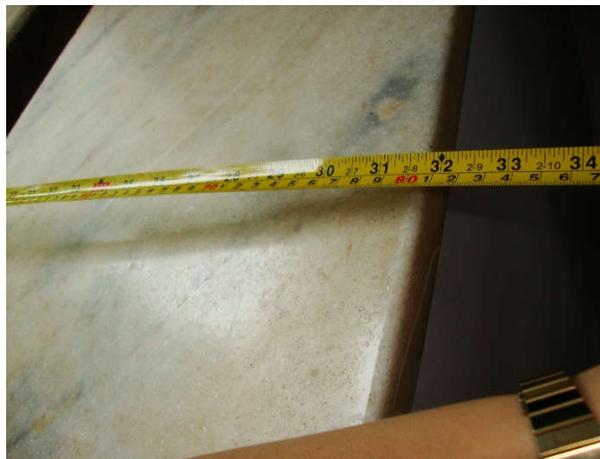
Figura 4.18: Espessura da alvenaria

Apesar de a alvenaria da edificação ter uma espessura considerável – cerca de 80 cm, como mostra Figura 4.18 – as manifestações que se encontram do lado externo acabam atravessando-a, e estas se apresentam mais acentuadas.

Dessa forma, constata-se que todo o problema de umidade exposto nas fachadas, encontra-se agravado no lado interno da igreja. Em todas as alvenarias e pilares há presença de manchas de umidade até as proximidades dos peitoris das janelas, as quais são provenientes da umidade ascensional. Ademais, essa anomalia também é constatada na parte superior, no forro do edifício, provavelmente, originada de alguma infiltração da cobertura, a qual não pôde ser analisada.

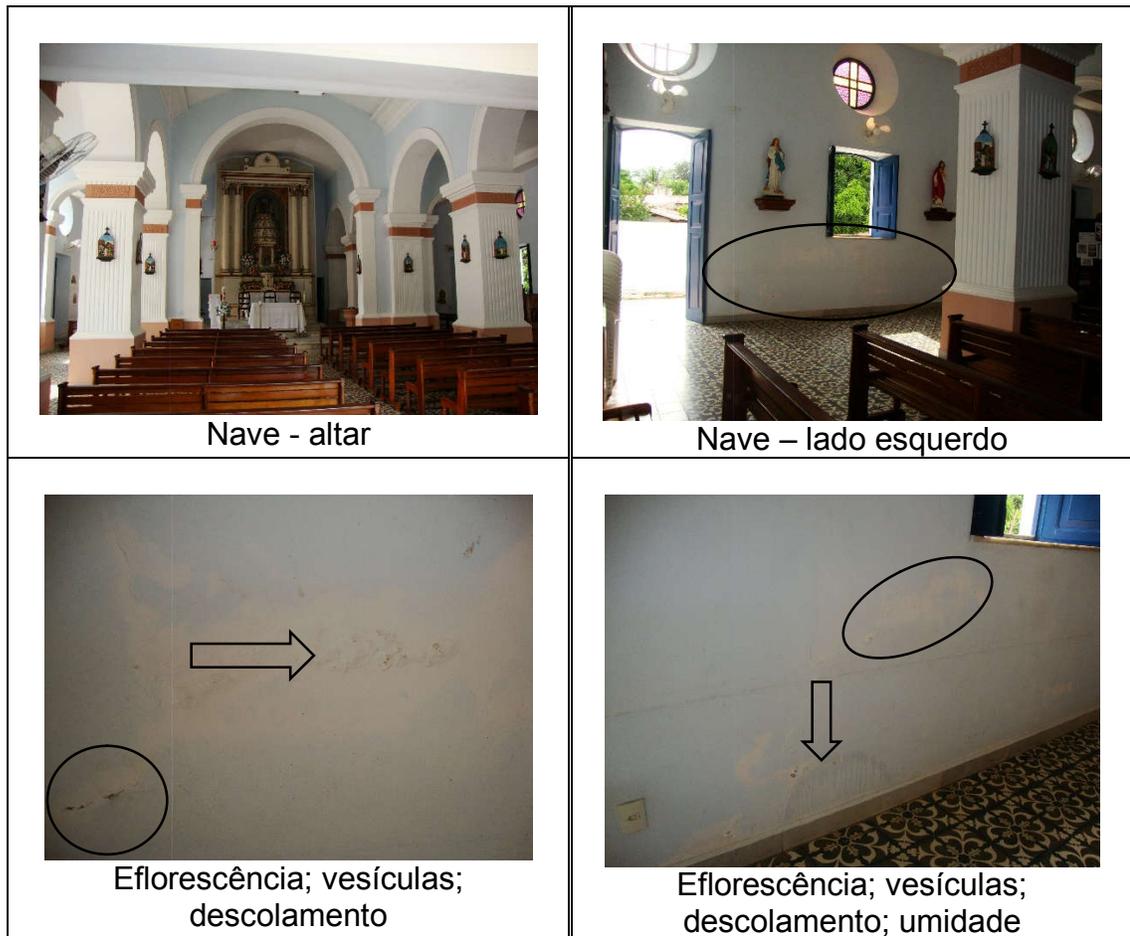
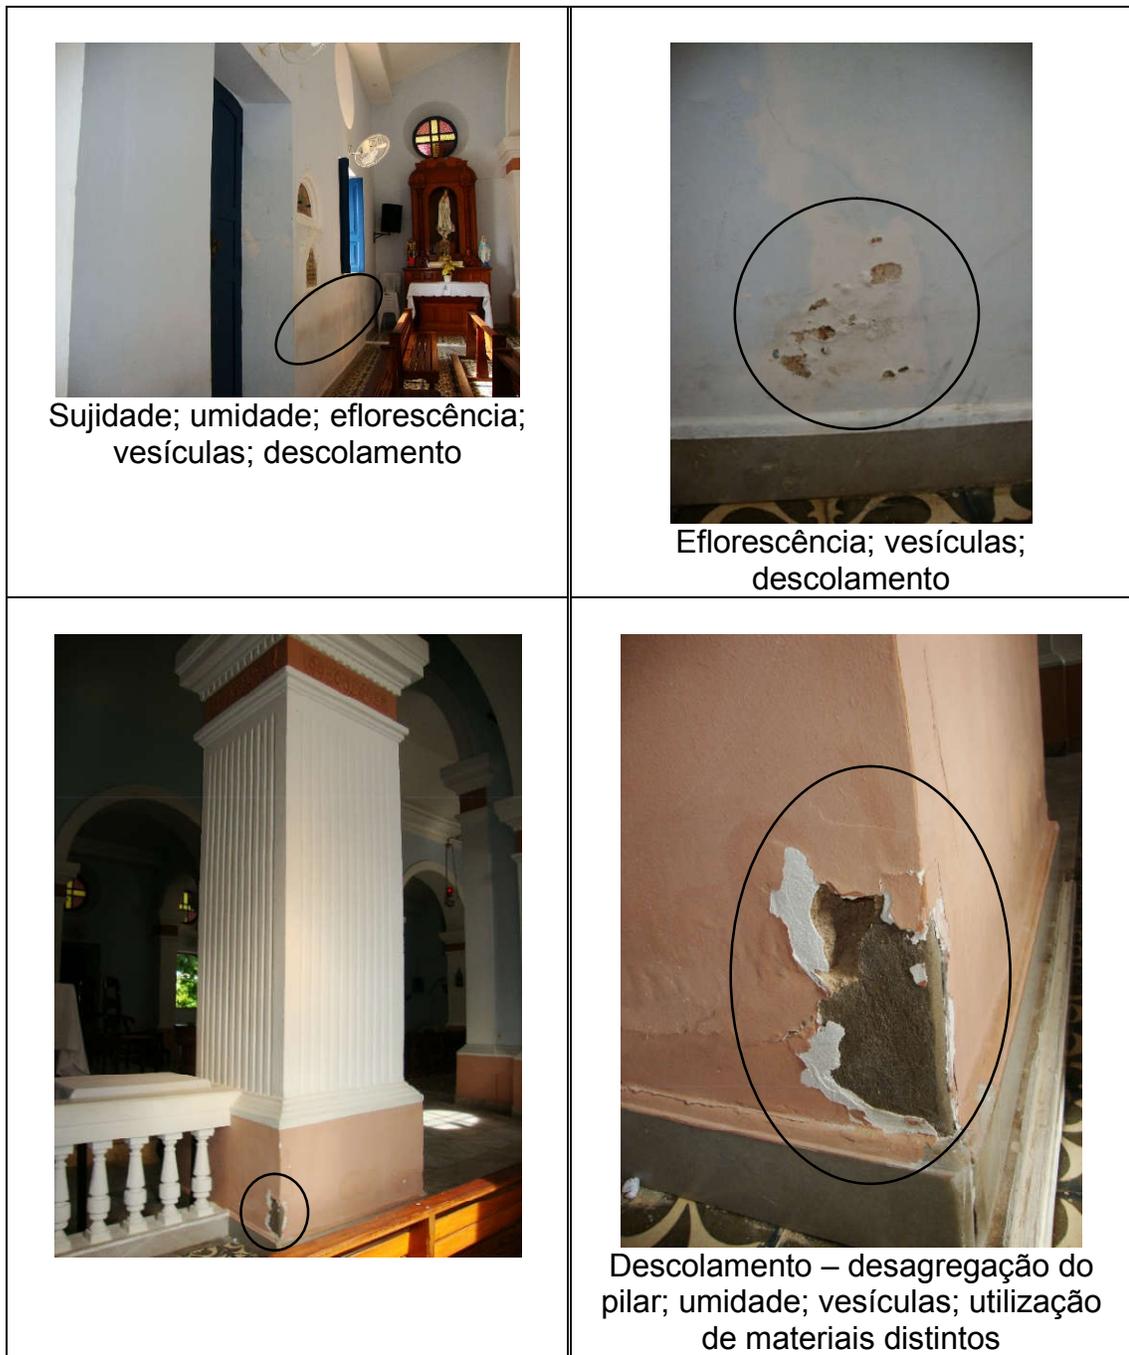
Quadro 4.21: Inspeção no interior da igreja

Devido a isso, a formação de bolhas e eflorescência também é assídua, revelando um grau de degradação elevado no elemento funcional. Por último, verifica-se a desagregação das alvenarias e pilares – elementos estruturais –; e ainda a presença de materiais de épocas distintas (nos pilares), resultado de intervenção, a qual utilizou material cimentício para revestir a peça estrutural. Os Quadros 4.21 e 4.22 mostram o resultado da inspeção no interior, mais precisamente na nave, da igreja.

1. **Umidade:** a umidade é fortemente presente nessa edificação e causadora de uma degradação considerável na alvenaria dela, portanto, deve ser o primeiro problema a ser reparado, de acordo com a Matriz de GUT.
